# BEWERTUNGSGUTACHTEN

**GESCHÄFTSZAHL: E 232/23z - 4, BG EISENKAPPEL**

| Liegenschaft: | <b>EZ 377, KG 76221 Sonnegg, Bezirksgericht Eisenkappel<br/>B-LNR 1 + B-LNR 2</b> | |
| Liegenschaftsadresse: | Kristendorf 10, <b>9133 Sittersdorf</b> | |

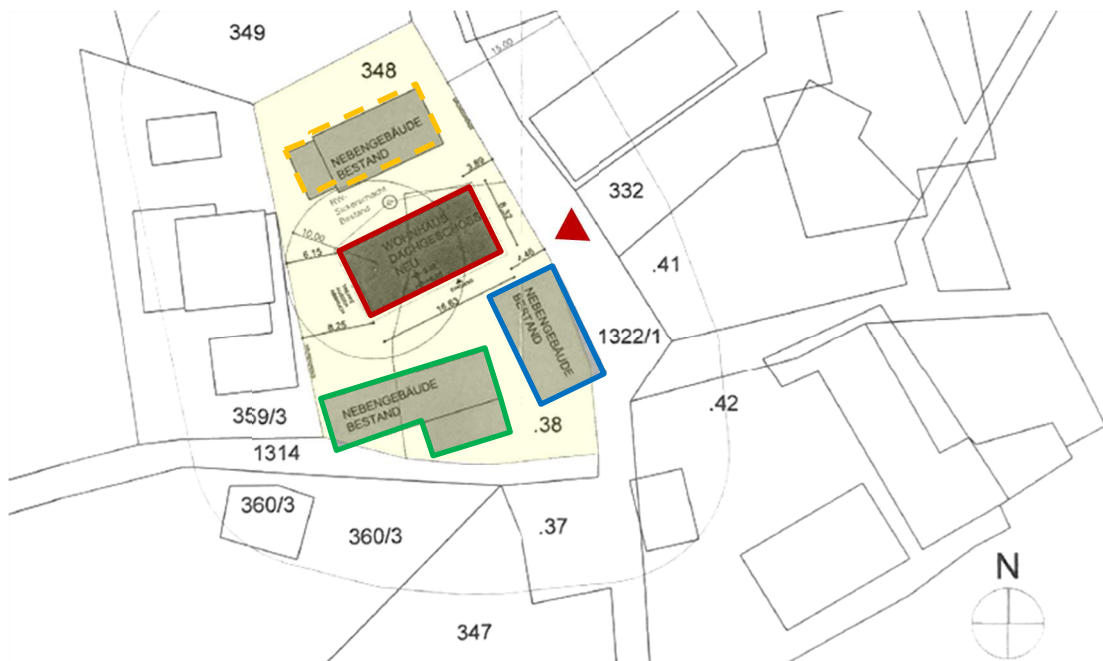
### 2.5.1 Übersichtsplan / Lageplan: (nicht im Maßstab dargestellt)

Quelle: Bauakt- Einreichplan Feststellung des rechtmäßigen Bestandes gem. § 54 KBO

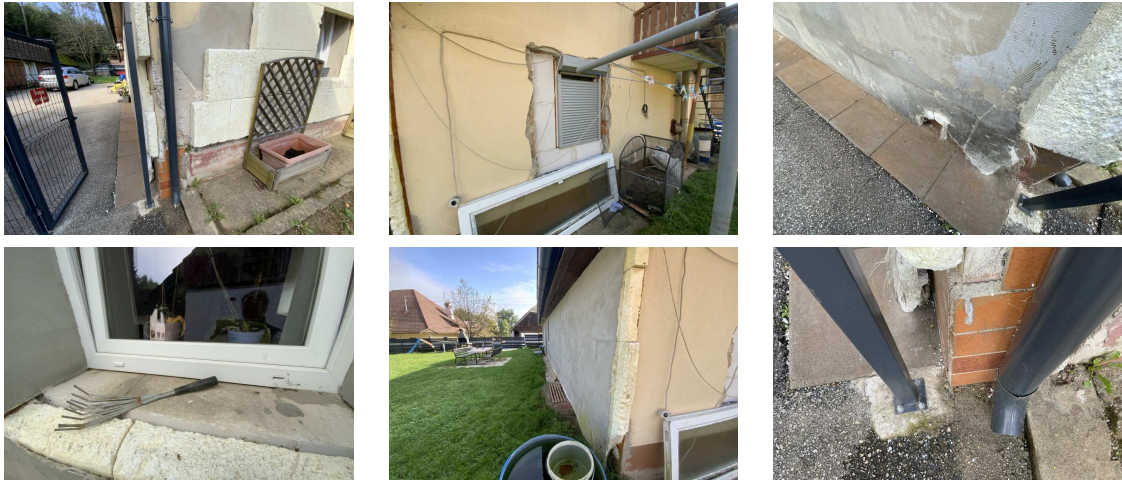
#### EG:

Im Zuge der Befundaufnahme sind im Bereich der Fassade Mängel ersichtlich

- Fassade: Die Dämmung an der Fassade ist nicht vollständig ausgeführt, die Anschlüsse sind nicht fertiggestellt, tlw. ist die gemauerte Außenwand unverputzt. Zudem ist das Gewebe nicht ausreichend überputzt. Feuchtigkeit kann in die Wand eindringen.  
*Der SV übernimmt keine Haftung.*
- Es wird empfohlen zeitnahe die Fassade fertigzustellen, die vorhandenen Schäden zu beheben und die Anschlüsse und Fensterbänke herzustellen.

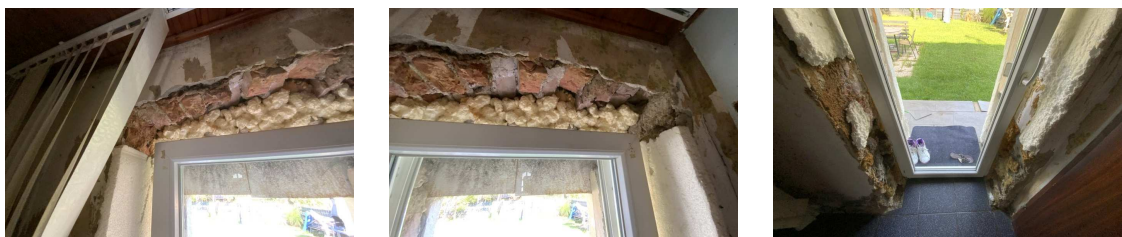
#### EG:

- Fenstersturz: Auf der Nordseite des Wohnhauses wurde eine Fenstertüre zum Garten hin errichtet. Hierbei wurde der Durchbruch ohne einen Sturz errichtet. Es kann zum Einsturz des Mauerwerkes in diesem Bereich kommen → **VERLETZUNGSGEFAHR!**  
*Der SV übernimmt keine Haftung.*

→ **Es wird empfohlen zeitnahe Absicherungsmaßnahmen gegen das Abstürzen von Mauerwerk usw. zu setzen.**

→ **Allgemein wird empfohlen eine statische Überprüfung durch einen befugten Sachverständigen durchzuführen zu lassen!**
