**GUTACHTEN ZUR ERMITTLUNG DES
VERKEHRSWERTES
90/1750-TEL ANTEILE, B-LNR. 25
(DAMIT UNTRENNBAR VERBUNDEN WE AN TOP W 4)**

EZ 55 GRUNDBUCH 81136 WILTEN

WOHNUNG TOP W 4
SCHÖPFSTRASSE 6B, 6020 INNSBRUCK

Der **Verkehrswert** der **Wohnung Top W 4 (EZ 55 Grundbuch 81136 Wilten; 90/1750-tel Anteile, B-LNr 25)** in **6020 Innsbruck, Schöpfstraße 6b** beträgt zum **Bewertungsstichtag 03.10.2025** gerundet insgesamt

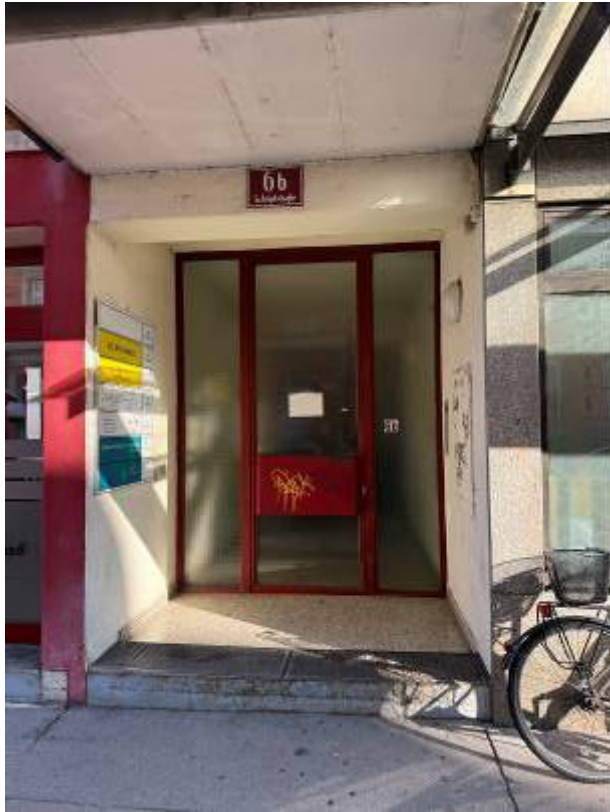
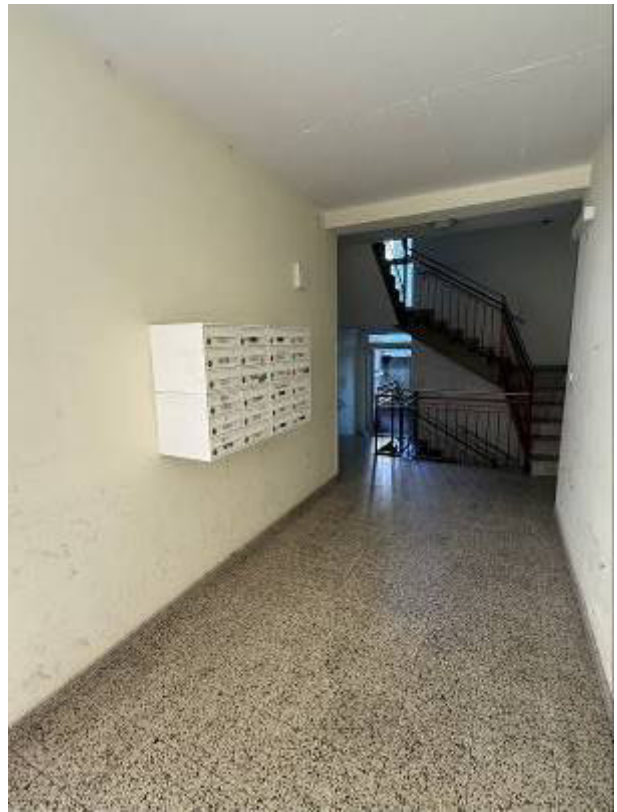
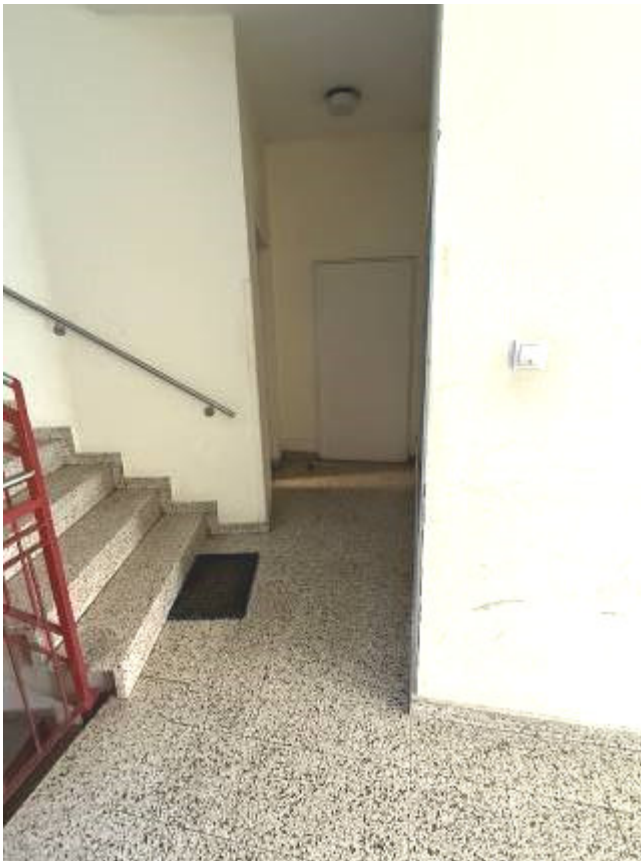
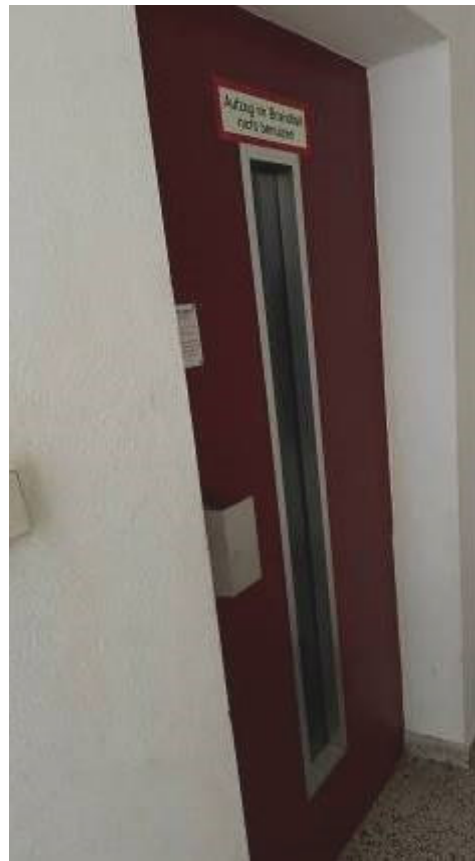
Die nachfolgenden Bilder zeigen das Eingangsportaal von der Schöpfstraße und den daran anschließenden Bereich mit dem Stiegenhaus und dem Lift.

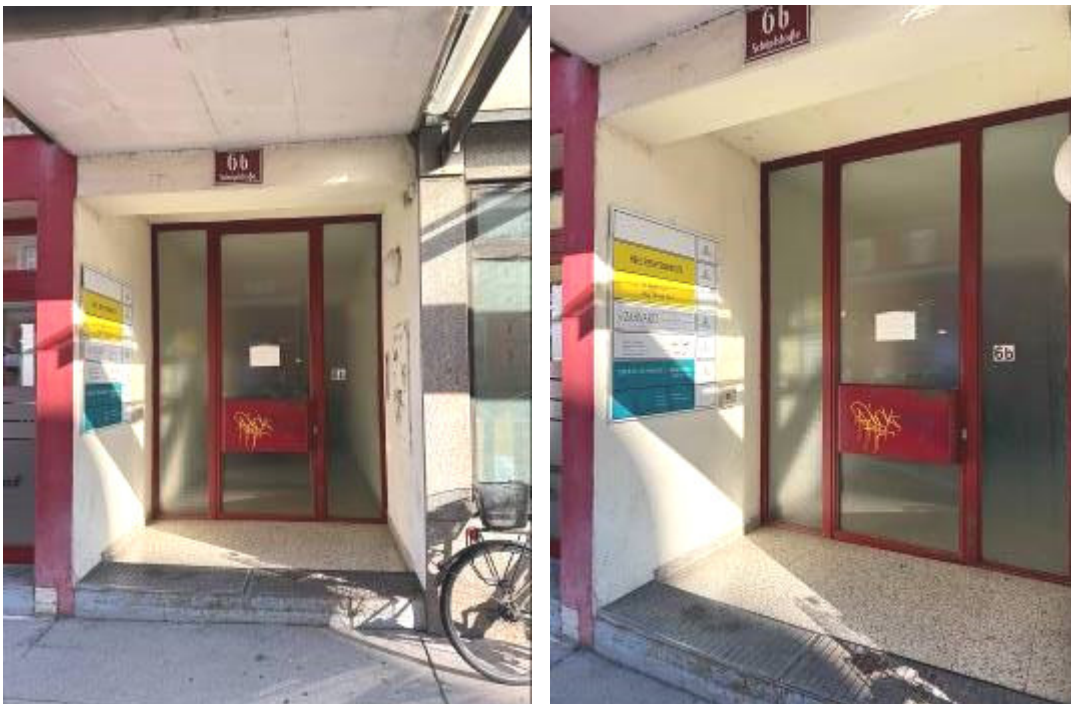
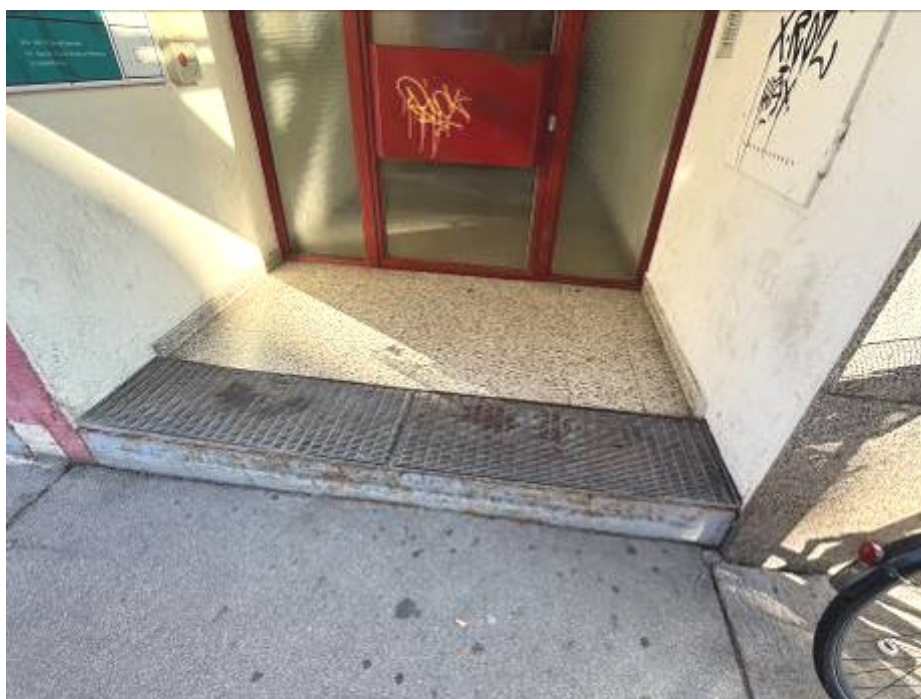
Nach dem Gehsteig gelangt man nordseitig zu dem im Gebäude zurückgesetzten, von der Geschoßdecke und einer Balkonplatte des Obergeschoßes überragten Eingang in das Wohn- und Geschäftshaus mit der Adresse Schöpfstraße 6b. Der Boden des Zugangs zur Eingangstüre liegt eine Stufe höher als der Gehsteig, hat zu diesem einen Gitterrost eingelassen und anschließend am Boden verlegte Terrazzoplatten. Die Eingangstüre besteht aus einem rot gemalten Eisenrahmen mit Glaseinsätzen und hat links und rechts Fixverglasungen mit Drahtglas.

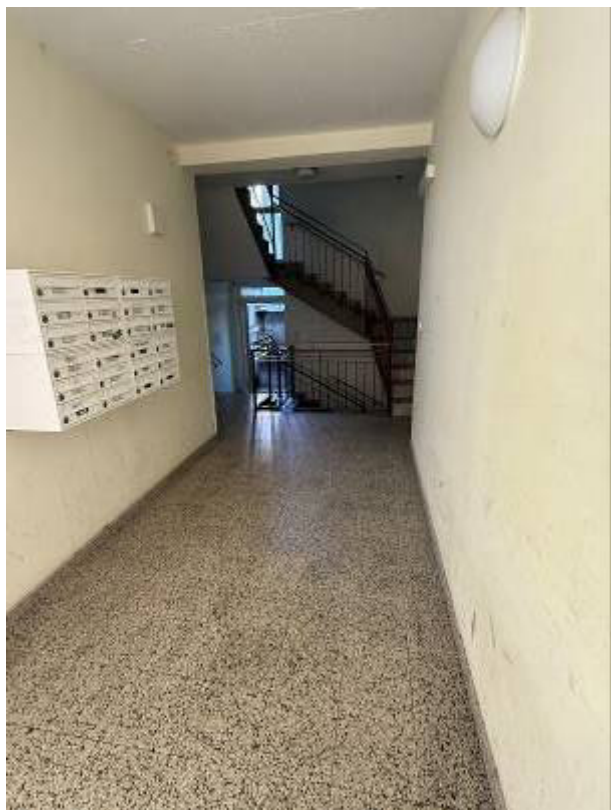
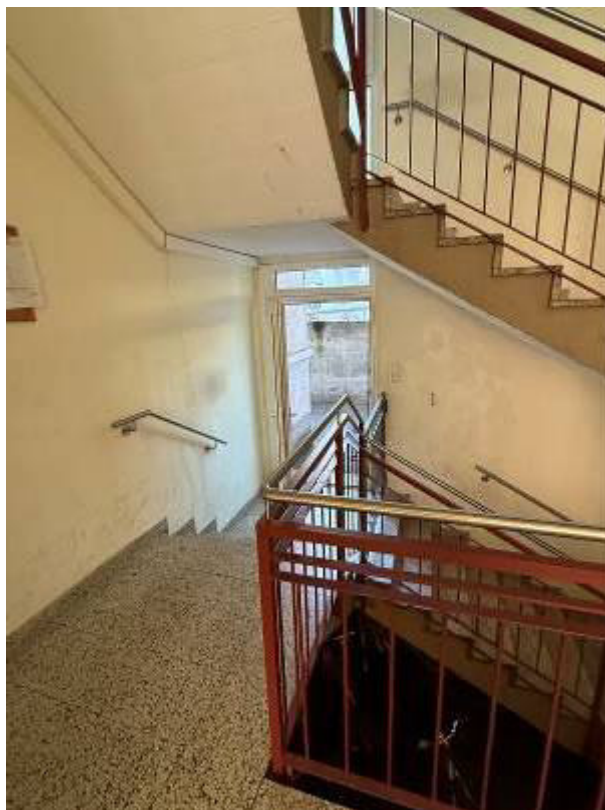
Anschließend gelangt man in den Gang des Erdgeschoßes, in dem ebenfalls Terrazzoplatten verlegt sind. Die Wände und die Decke sind verputzt. Insbesondere im unteren Bereich sind die Wände sehr verschmutzt. Nach dem von Süden nach Norden verlaufenden Gang gelangt man seitlich des Stiegenhauses zu einem Ausgang, in den nordseitig angrenzenden Innenhof, der um 2 Stufen niedriger liegt, wie das Erdgeschoß.

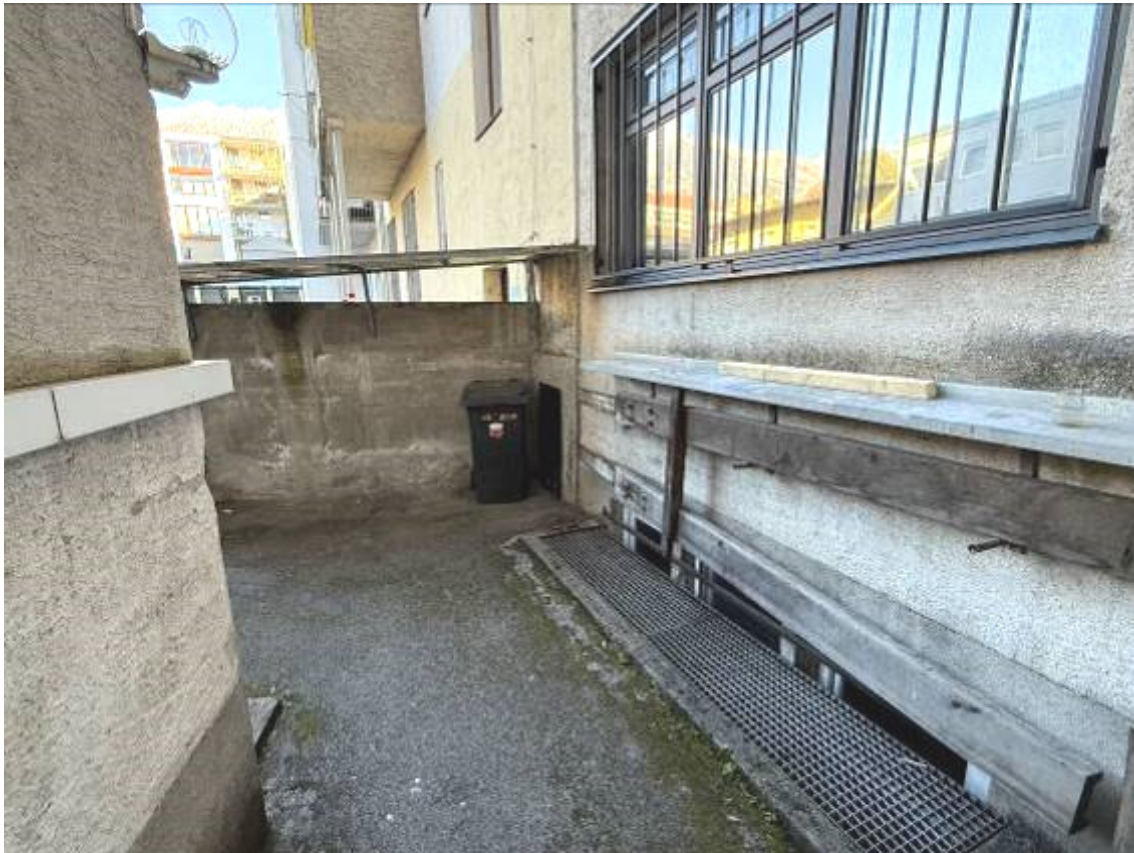
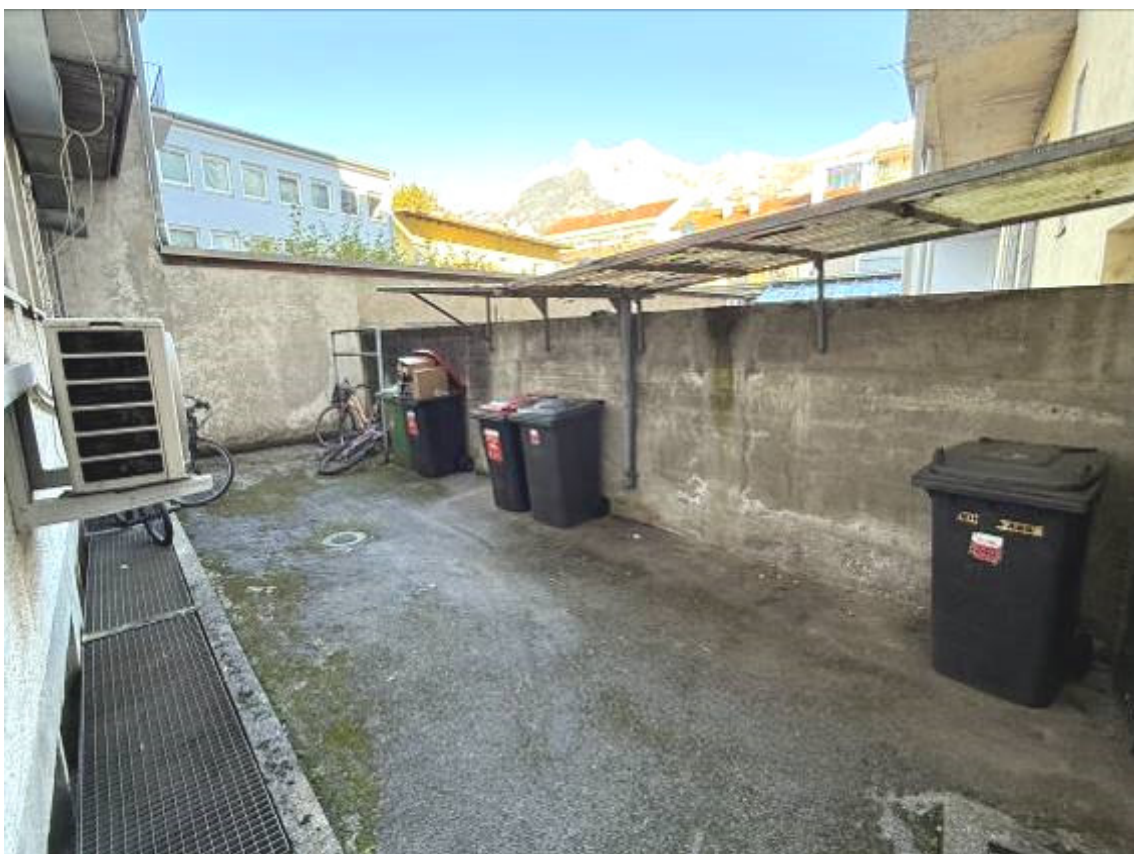
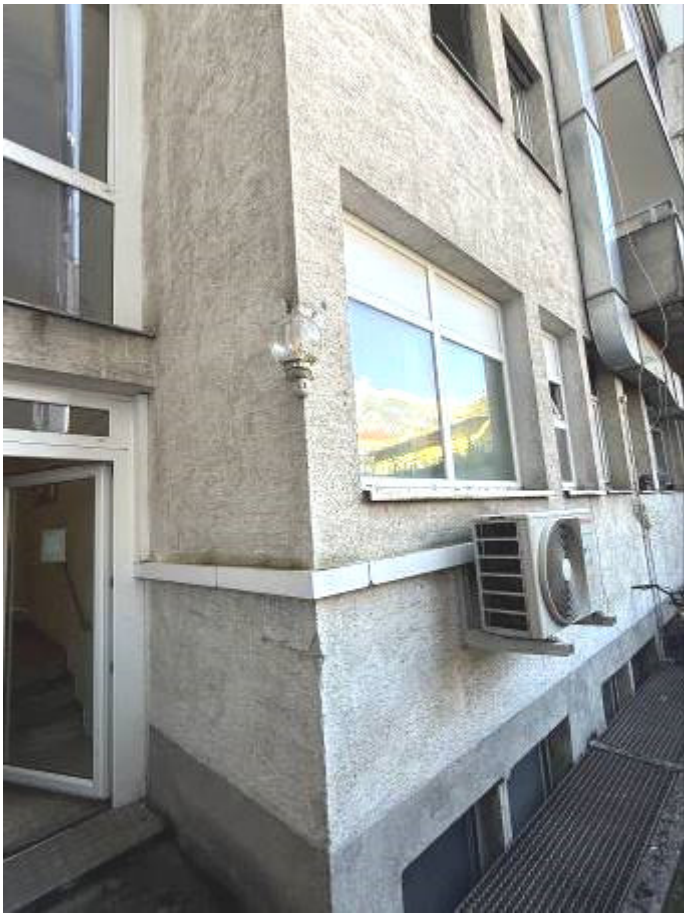
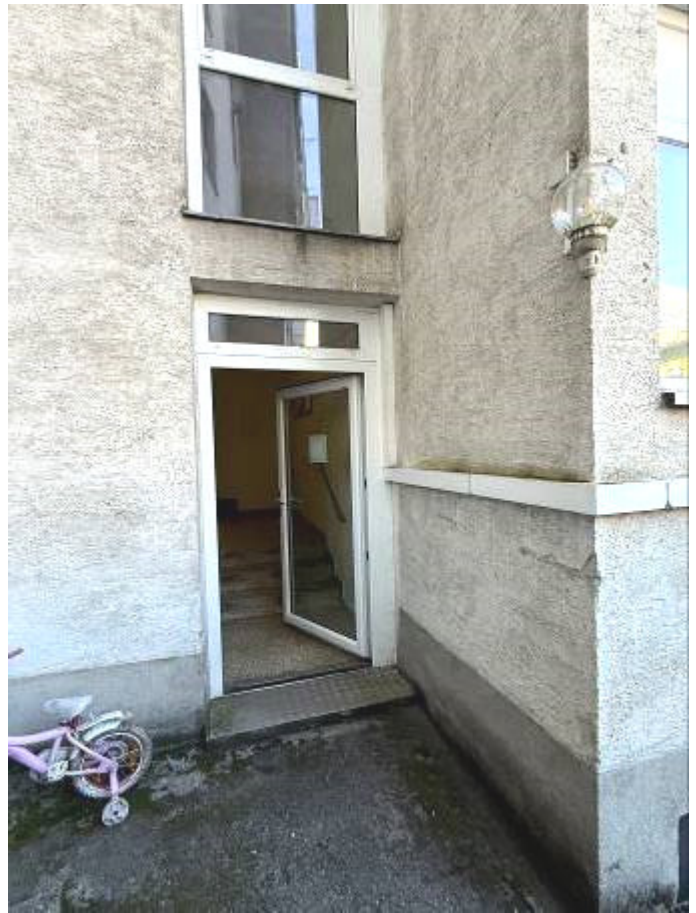
Im kleinen asphaltierten Innenhof stehen verschiedene Mulkübel und besteht eine an der nordseitigen Mauer einfache Überdachung. In diesem Bereich sind Räder abgestellt. Bei der nordseitigen Hausmauer bestehen im Bodenbereich Kellerschachtfenster, die mit Gitterrosten, abgedeckt sind.

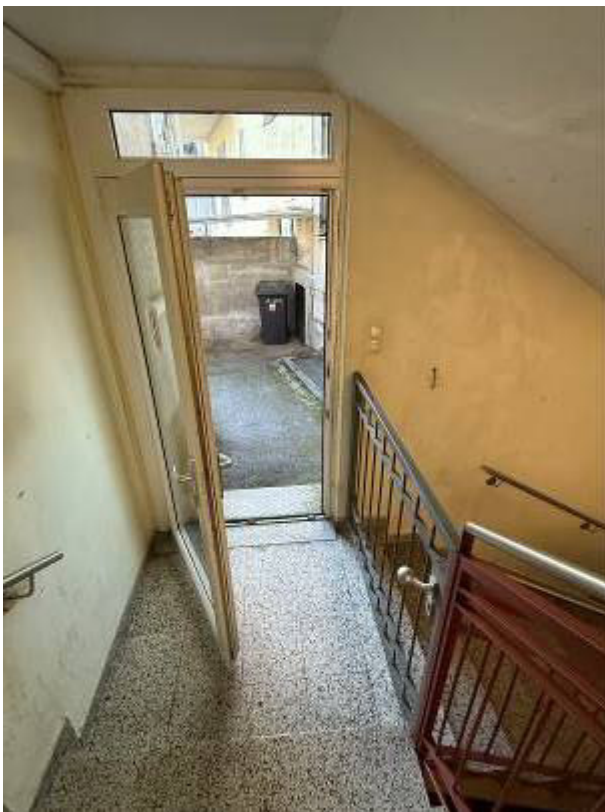
Vor dem Ausgang zum Innenhof, der mit einer Kunststofftür mit Glaseinsatz abgeschlossen ist, gelangt man über eine mit einem Gittertor abgeschlossene Stiege in das Kellergeschoß, in dessen Vorraumbereich Räder abgestellt sind.

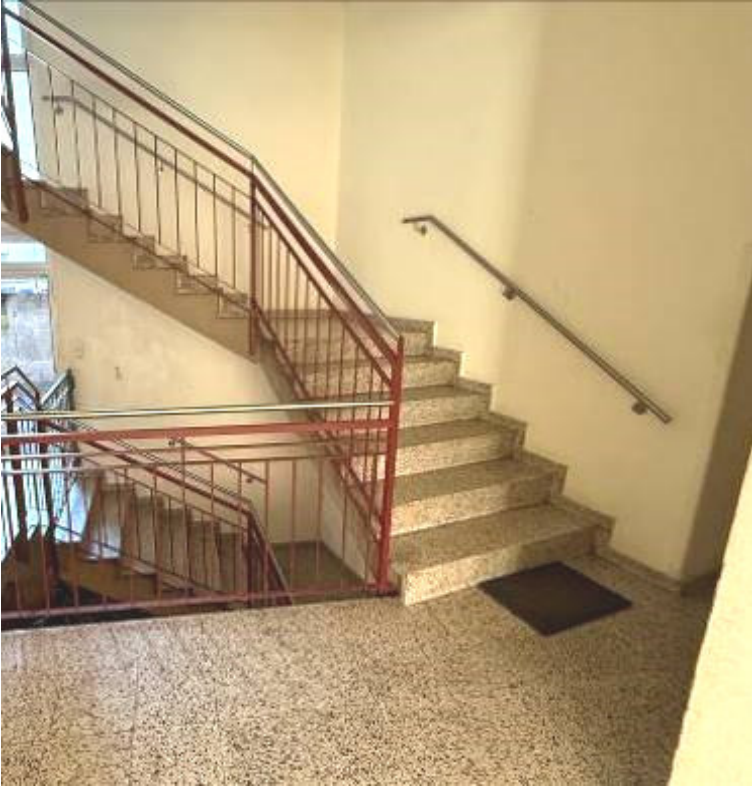
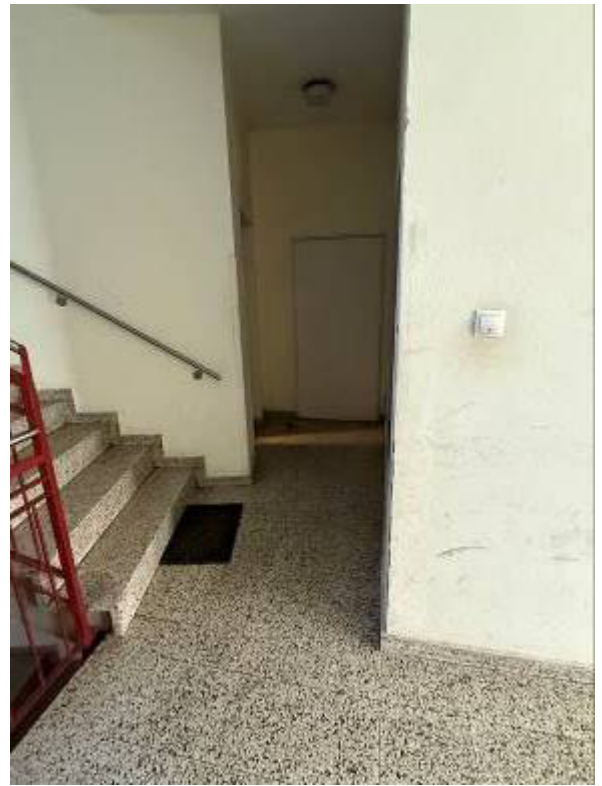
Vom Gang des Erdgeschoßes gelangt man über die Stiege in die Obergeschoße. Das Stiegenhaus ist seitlich mit einem rot gemalten Eisengeländer abgeschlossen, auf das ein Edelstahlhandlauf aufgesetzt ist. Ostseitig des Stiegenhauses schließt im Erdgeschoß der Lift an, der ebenfalls die Geschosse des Hauses erschließt.

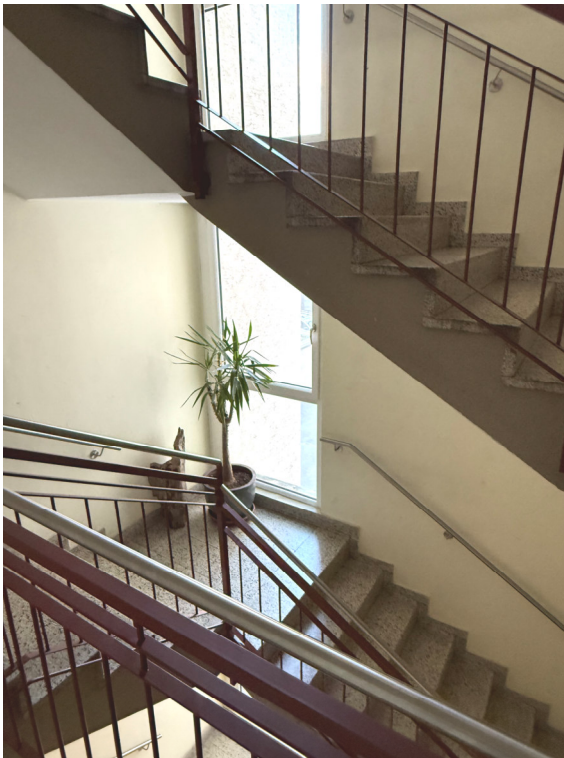
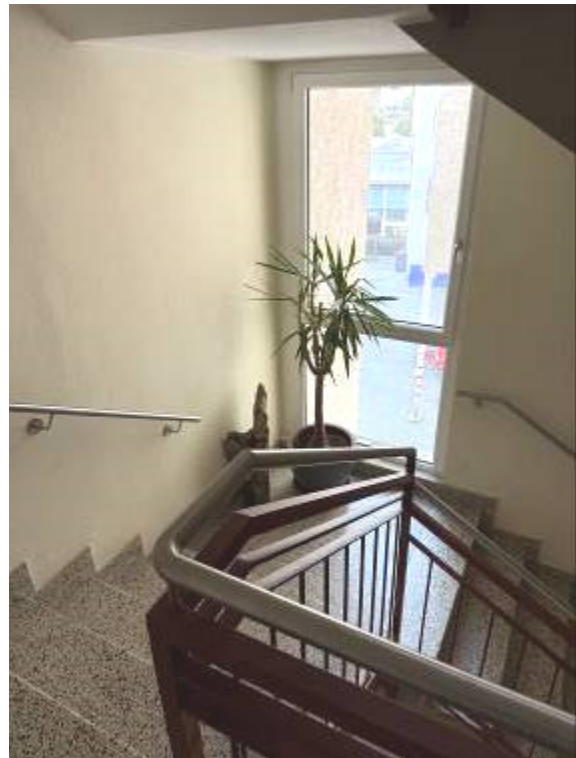
Entlang der Stiege sind an den Wänden ebenfalls Edelstahlhandläufe montiert. Beim zweiten Podest ist in die nordseitige Wand ein raumhohes Kunststofffenster eingebaut, das unterhalb eine Fixverglasung hat und im oberen Bereich ein öffnenbares Fenster.

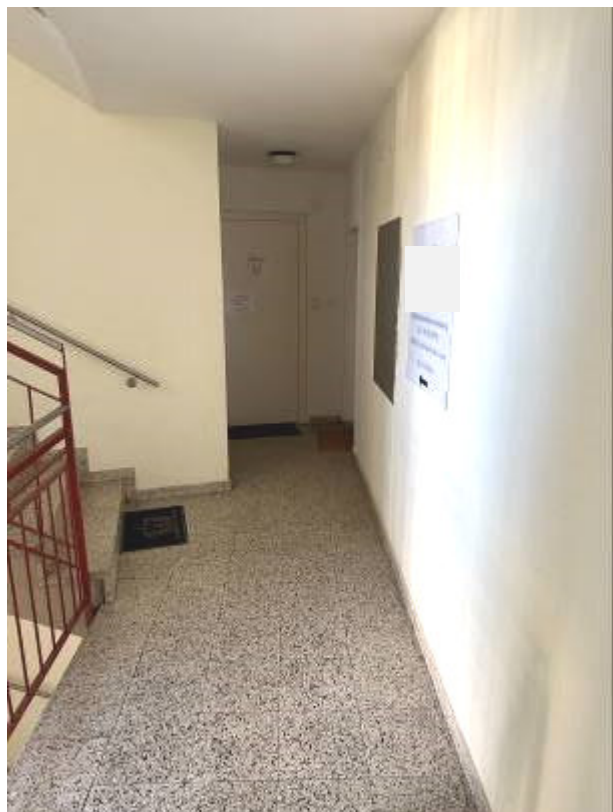
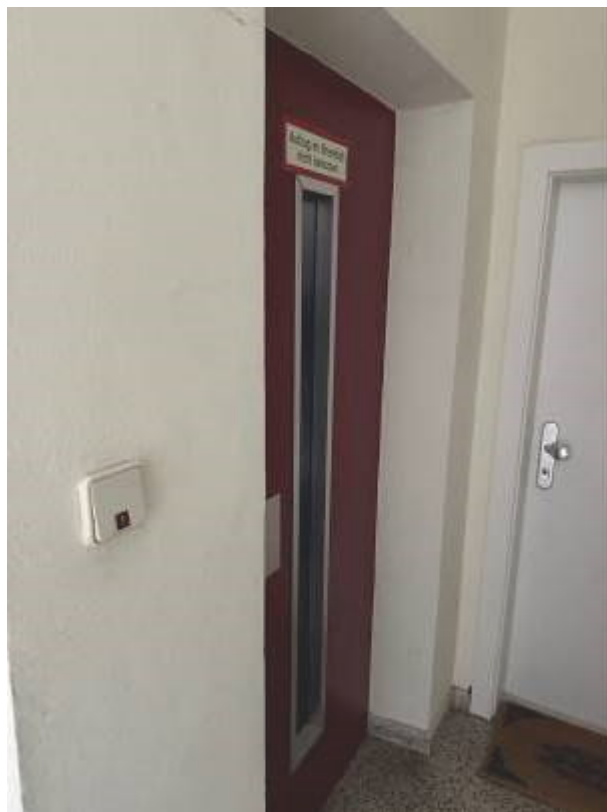
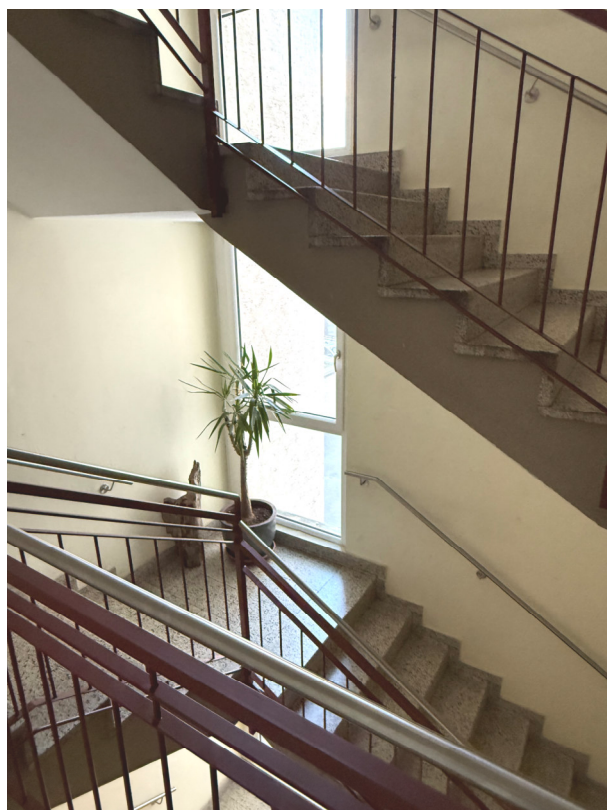
Auf den Geschoßen schließen an die Stiege jeweils Gänge an, die von Westen nach Osten verlaufen. Im 2.Obergeschoß bestehen im Gang drei Eingangstüren, eine im Westen und zwei im Osten. Ostseitig schließt an den Gang eine Zahnarztpraxis an und gegenüber dem Liftausstieg südseitig eine Wohnung. Im östlichen Bereich des Ganges besteht auch der Liftausstieg. Im Gang ist in die südseitige Wand ein versperrter Elektrokasten eingebaut.

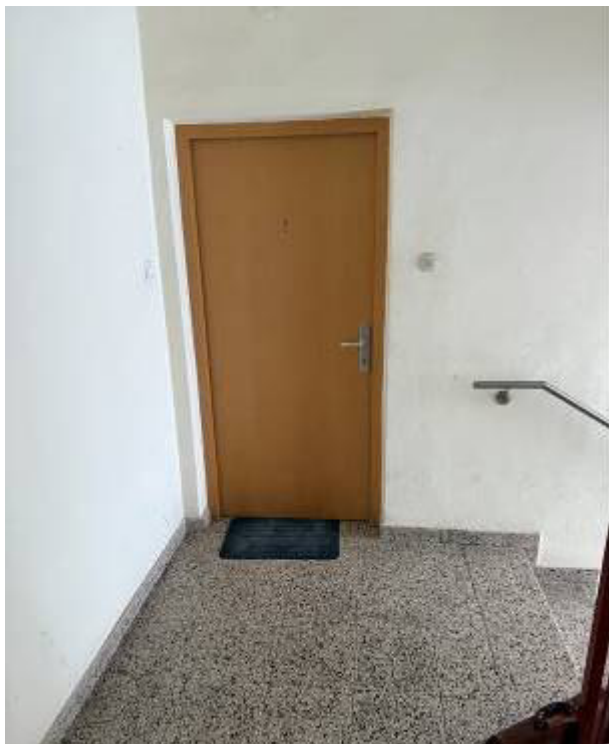
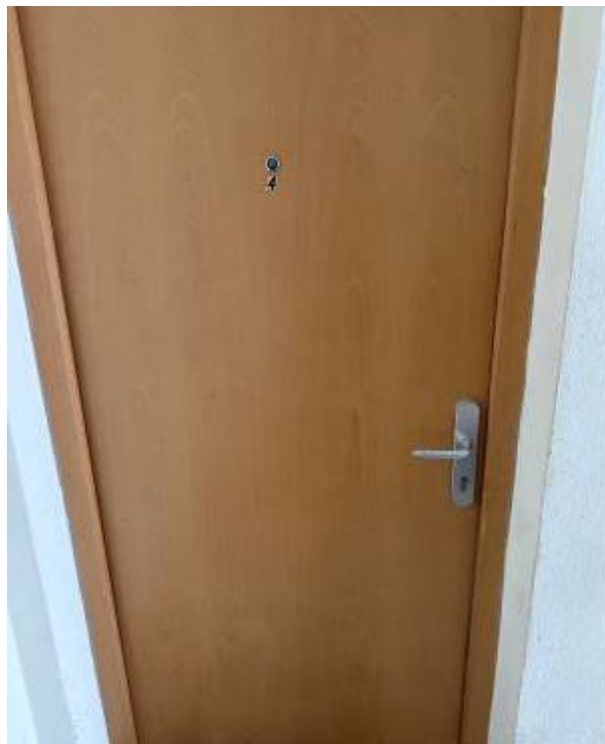
Anschließend an die Stiege gelangt man im 2. Obergeschoß vom Gang in die westseitig anschließende bewertungsgegenständliche Wohnung Top W 4. An der Wohnungseingangstüre ist ein kleines Nummernschild mit der Nummer 4 aufgeklebt.

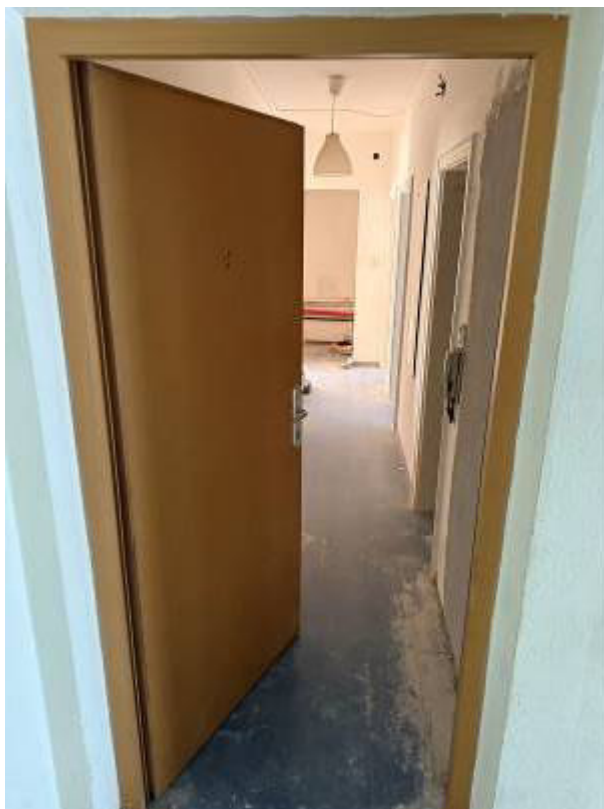
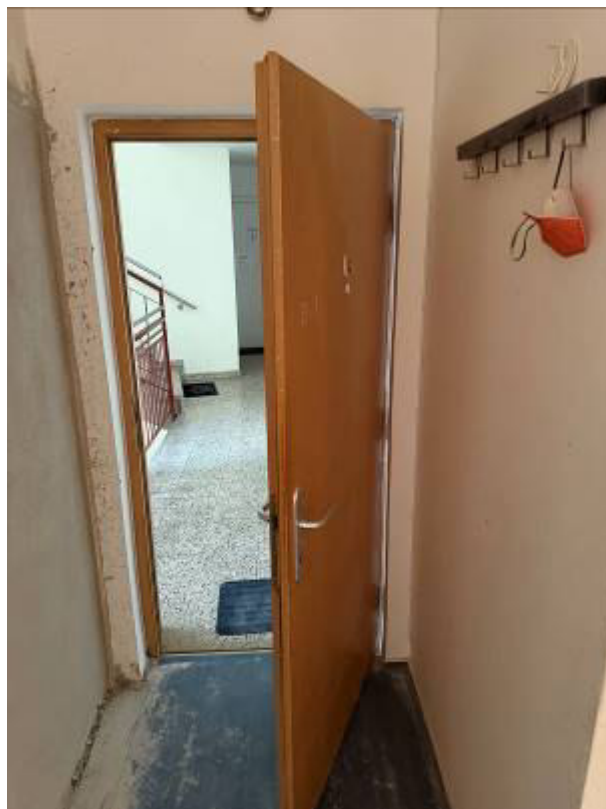
Vom Gang des Stiegenhauses gelangt man westseitig durch eine Pfostenstocktür mit furniertem Türblatt und einem einfachen Türgriff in den von Osten nach Westen verlaufenden Gang innerhalb der Wohnung, von dem aus die verschiedenen Räume erschlossen werden. An den Gang schließen südseitig zwei Zimmer an, nordseitig drei und westseitig ein kleiner Abstellraum.

Weil die Wohnung umgebaut wird und verschiedenste Bereiche aber nicht fertig gestellt sind bzw. sich Räume (z.B. WC, Bad) im Rohbauzustand befinden, werden andere Räume zum Abstellen von verschiedenstem Mobiliar genutzt. Die Böden sind teilweise verschmutzt (z.B. Gang) und verstaubt bzw. bestehen auch nicht verputzte Mauerbereiche in Zimmern. Auf Grund des bestehenden Zustandes kann das Bewertungsobjekt derzeit nicht zu Wohnzwecken genutzt werden.

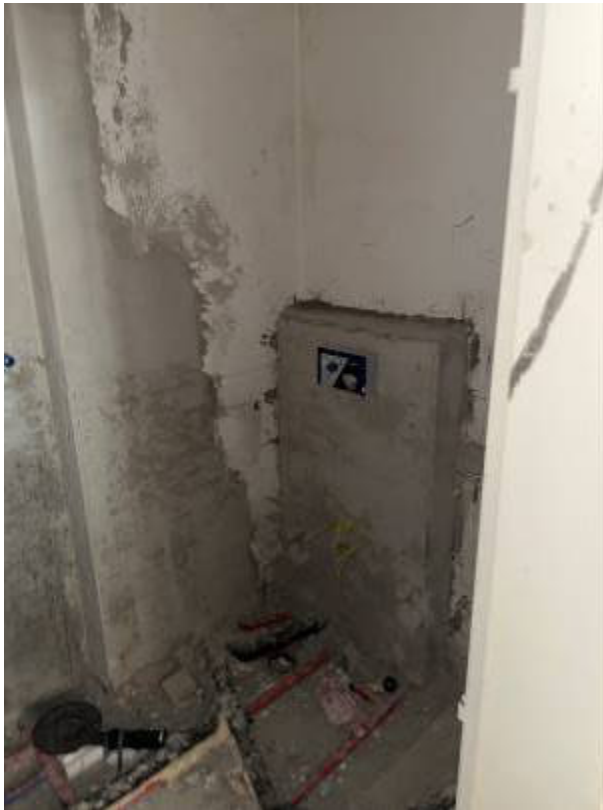
Nach der Wohnungseingangstüre gelangt man nordseitig in einen Raum, der sich im Rohzustand befindet. In diesem wurde die ursprünglich vom Gang in das WC bestehende Türe zugemauert, im Innenbereich wurde die Westwand entfernt und so dieser Raum durch den Einbezug einer Teilfläche vom angrenzenden Raum vergrößert. Auf Grund der vorhandenen Installationen ergibt sich, dass in diesem Raum ein WC und wahrscheinlich auch eine Dusche eingebaut werden sollen.

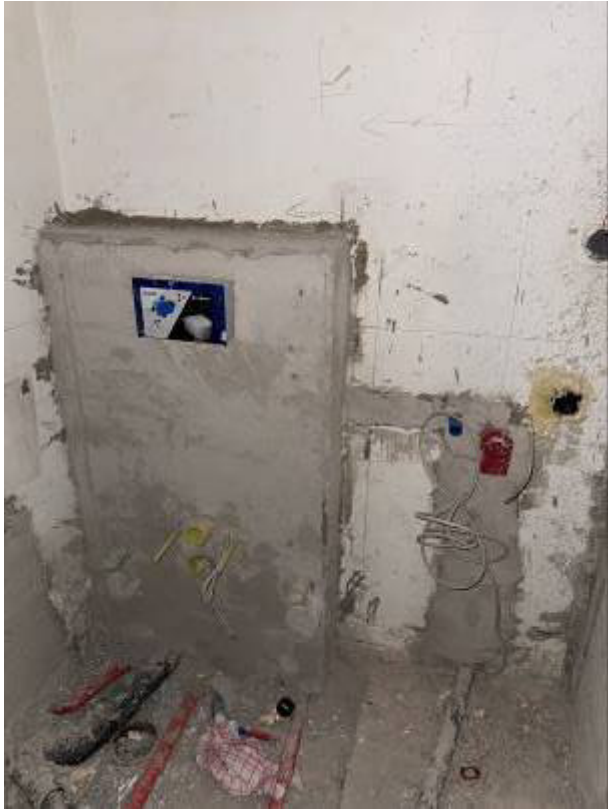
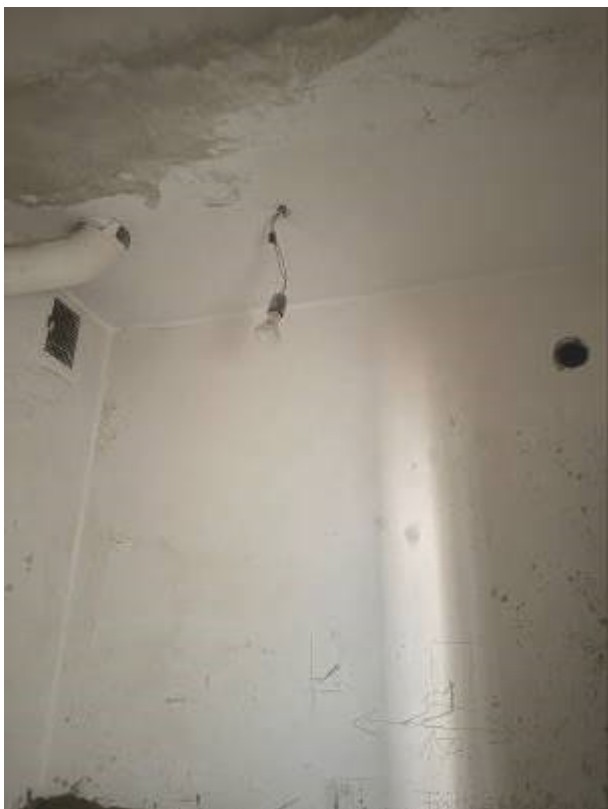
Der Wandbereich mit den verlegten Rohren und Kabeln ist verputzt, es befindet sich aber kein Estrichboden in diesem Raum. Die Wände bestehen teilweise noch im ursprünglichen Zustand. Im Nordosteck der Decke verläuft vom oberen Geschoß ein Abflussrohr. Am Boden sind Kunststoffabflussrohre verlegt, ebenfalls Wasserleitungen. Teilweise sind Elektrokabel in Putzschlitzen ohne Rohre verlegt. Aus den Elektrodosen ragen offen die Elektrokabel und haben die Dosen auch keine Abdeckungen. Ein Fenster besteht in diesem Raum nicht.

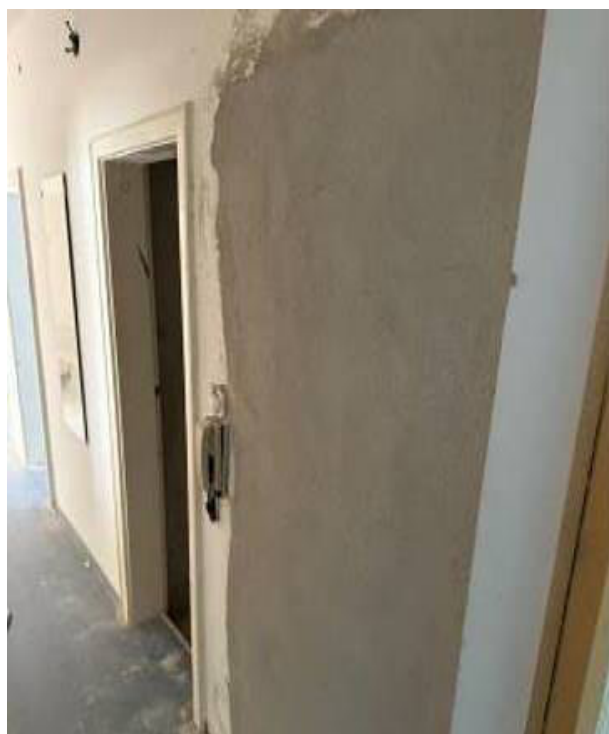
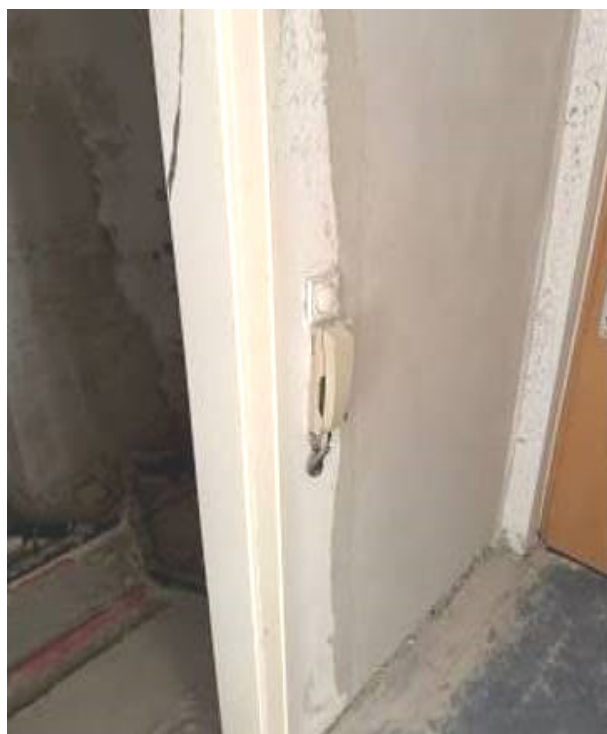
Rechts von der Tür in das WC ist am Gang an der Nordwand ein Türöffner eingebaut. Ob dieser funktioniert, kann nicht festgestellt werden.

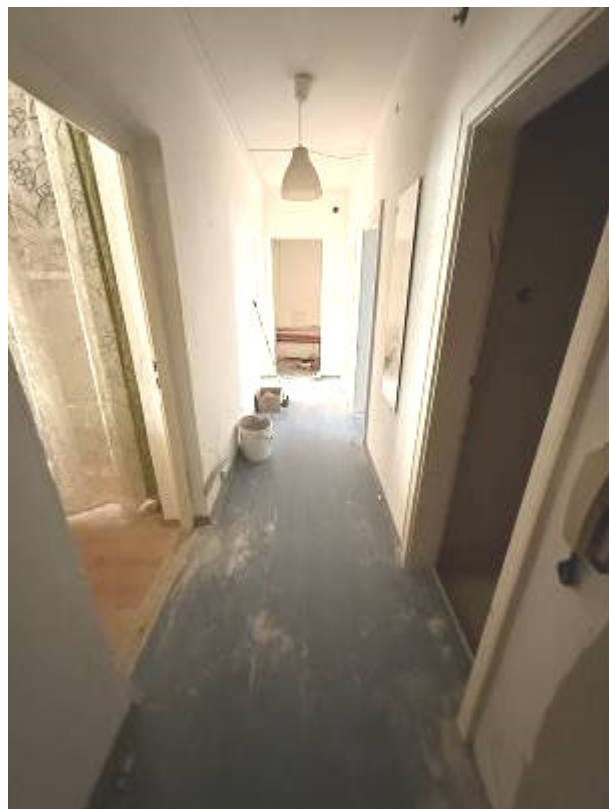
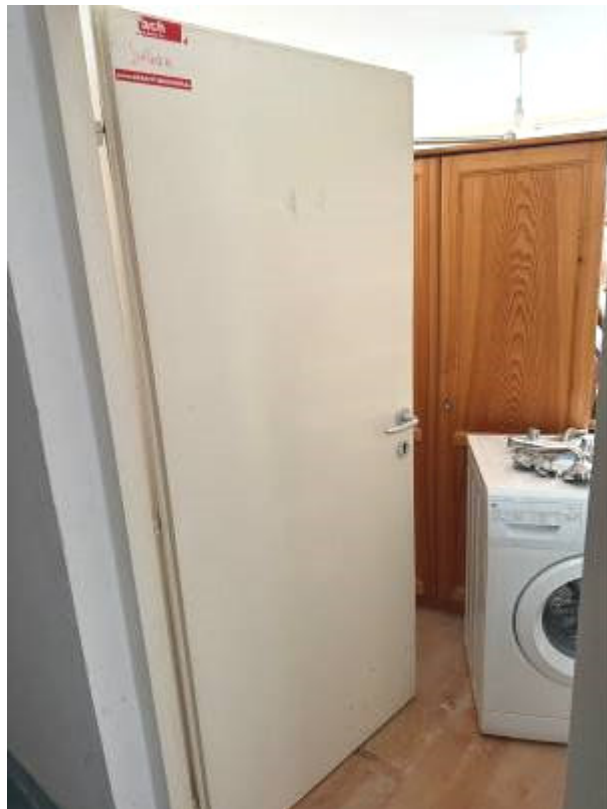
Die Innentüren zu den beiden südseitig an den Gang anschließenden Räumen sind Türen mit glatten alten Türblättern und einfachen Drückern. Im vorhin beschriebenen Raum ist noch keine Tür eingebaut. Die nordseitig an den Gang anschließenden beiden Räumen sind mit Futterstocktüren mit alten Türblättern mit aufgesetzten Profilen abgeschlossen. Das Türblatt des mittleren Raumes hat einen Glaseinsatz. Der westseitig an den Gang anschließende Abstellraum hat keine Tür eingebaut.

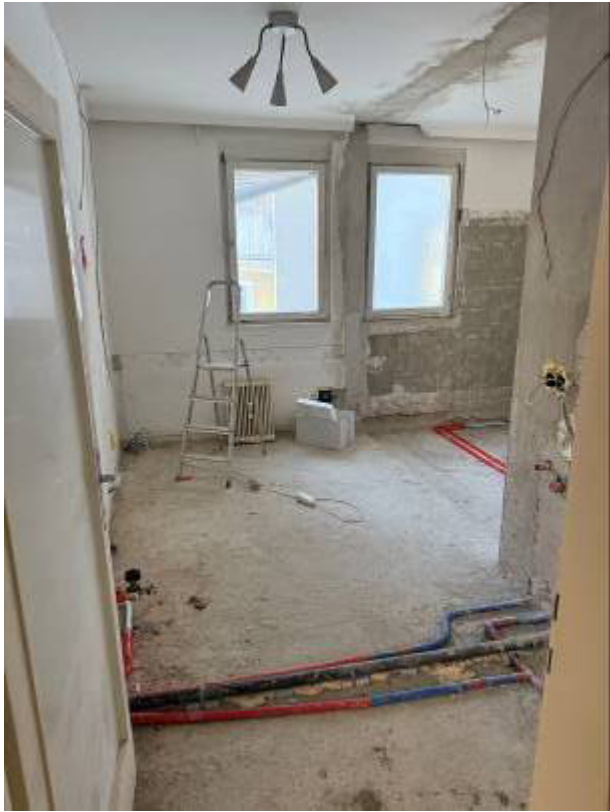
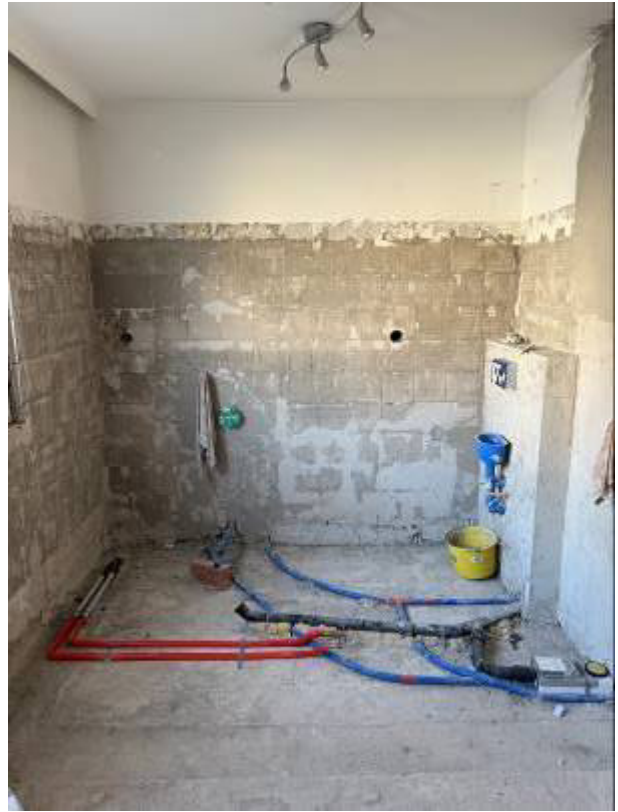
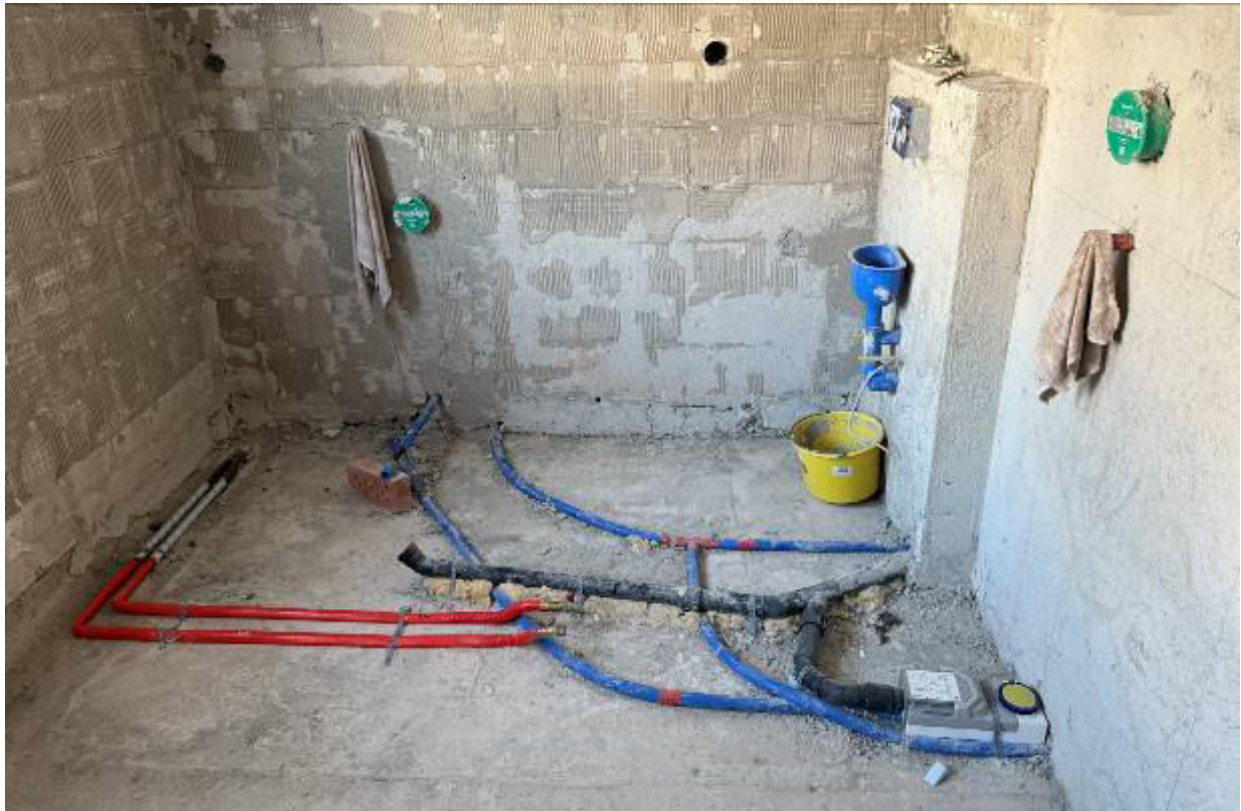
Als nächstes gelangt man vom Gang nordseitig in einen Raum, der durch Entfernung eines Teiles der Ostwand um den ursprünglich angrenzenden Raumbereich vergrößert wurde. Der Betonboden befindet sich im Rohzustand. Auf Grund der bestehenden Installationen ergibt sich, dass der nunmehr bestehende Raum als Bad genutzt werden soll. Es bestehen verschiedene Anschlüsse für Handwaschbecken, für ein WC mit Unterputzspülkasten und eine Badewanne.

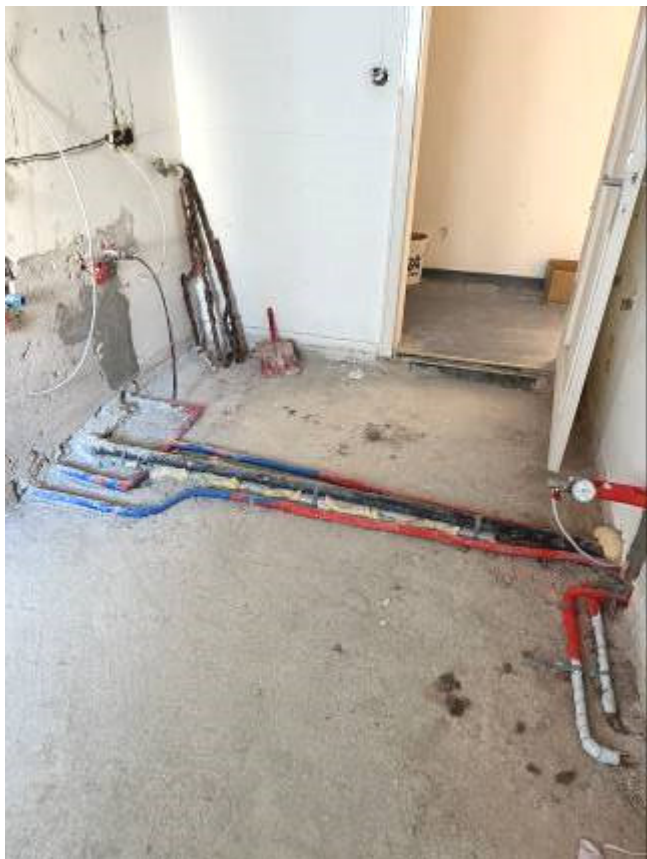
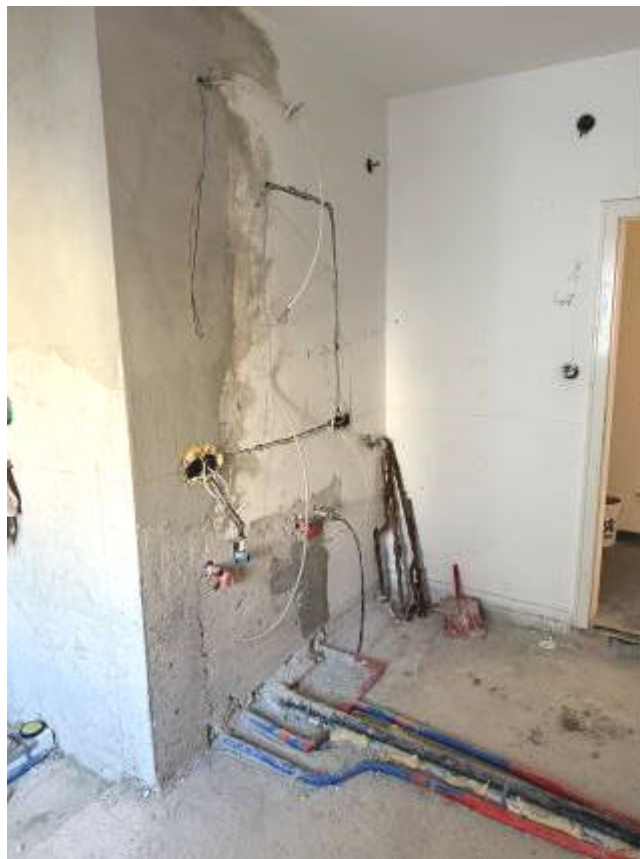
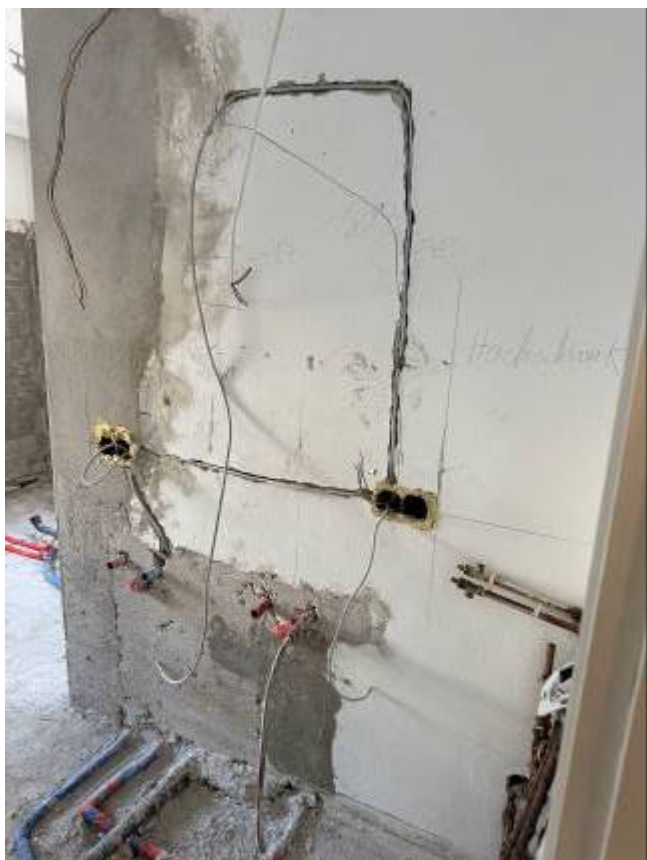
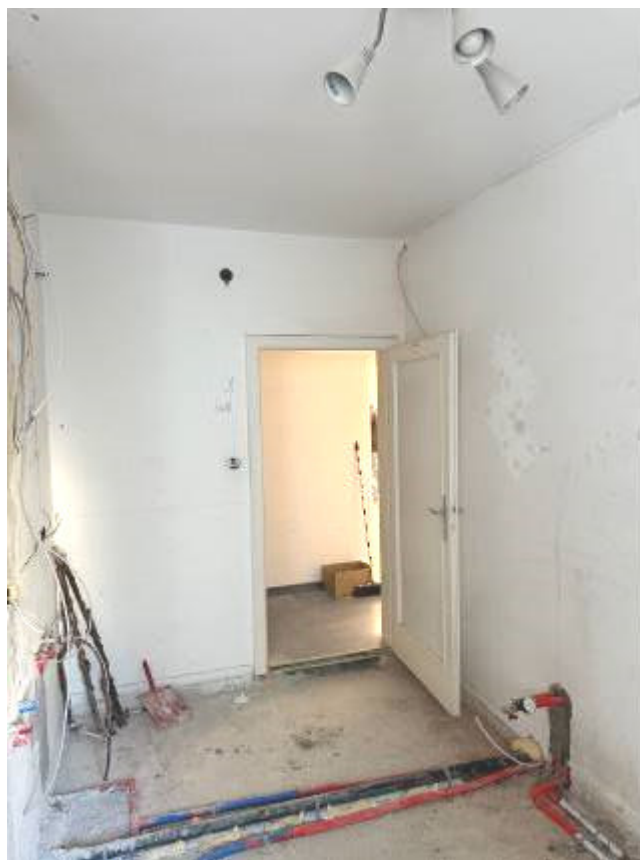
Verschiedenste Elektrokabel verlaufen noch Aufputz, die Elektroden haben keine Deckel und befinden sich in diesen noch die ursprünglich verlegten Elektroleitungen. Nordseitig sind zwei alte Holzfenster mit zwei verbundenen Holzfensterrahmen (Verbundfenster) mit einfachen Glasscheiben eingebaut.
