**GUTACHTEN ZUR ERMITTLUNG DES
VERKEHRSWERTES
90/1750-TEL ANTEILE, B-LNR. 25
(DAMIT UNTRENNBAR VERBUNDEN WE AN TOP W 4)**

EZ 55 GRUNDBUCH 81136 WILTEN

WOHNUNG TOP W 4
SCHÖPFSTRASSE 6B, 6020 INNSBRUCK

Der **Verkehrswert** der **Wohnung Top W 4 (EZ 55 Grundbuch 81136 Wilten; 90/1750-tel Anteile, B-LNr 25)** in **6020 Innsbruck, Schöpfstraße 6b** beträgt zum **Bewertungsstichtag 03.10.2025** gerundet insgesamt

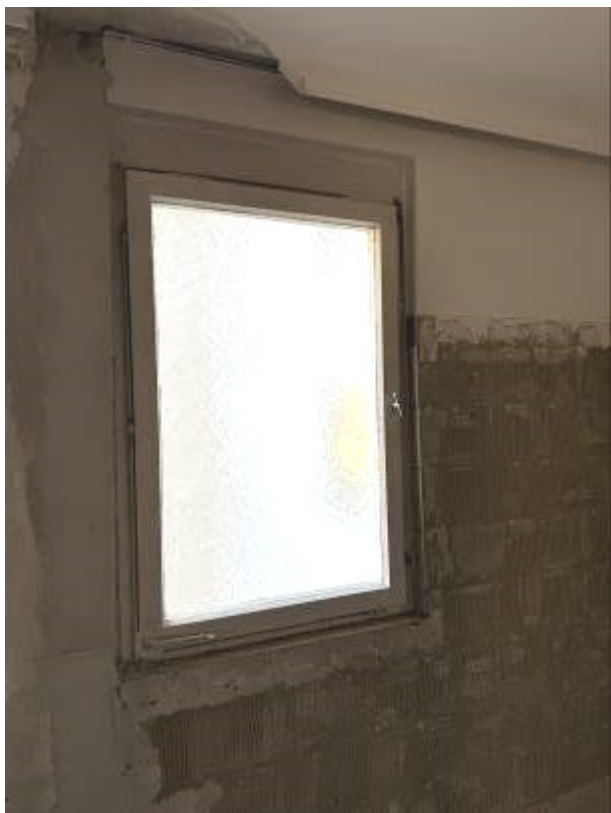
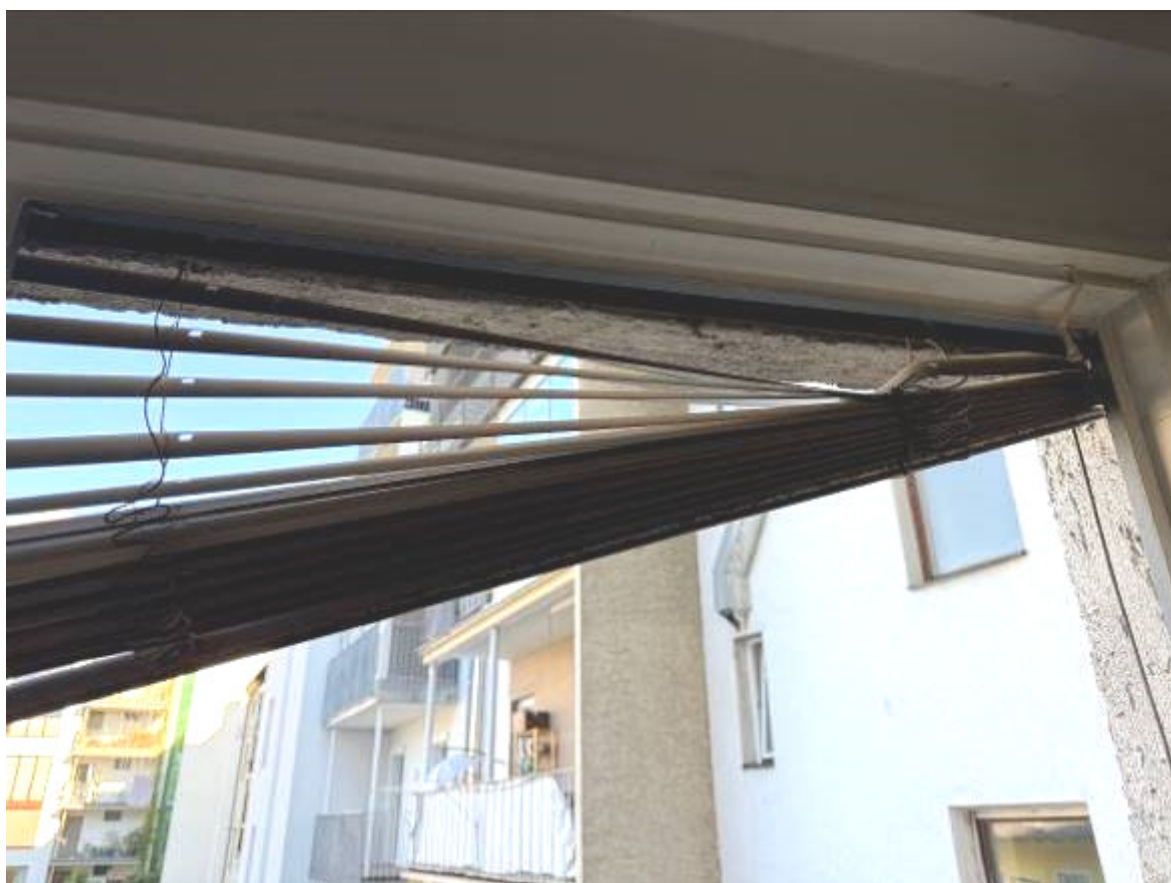
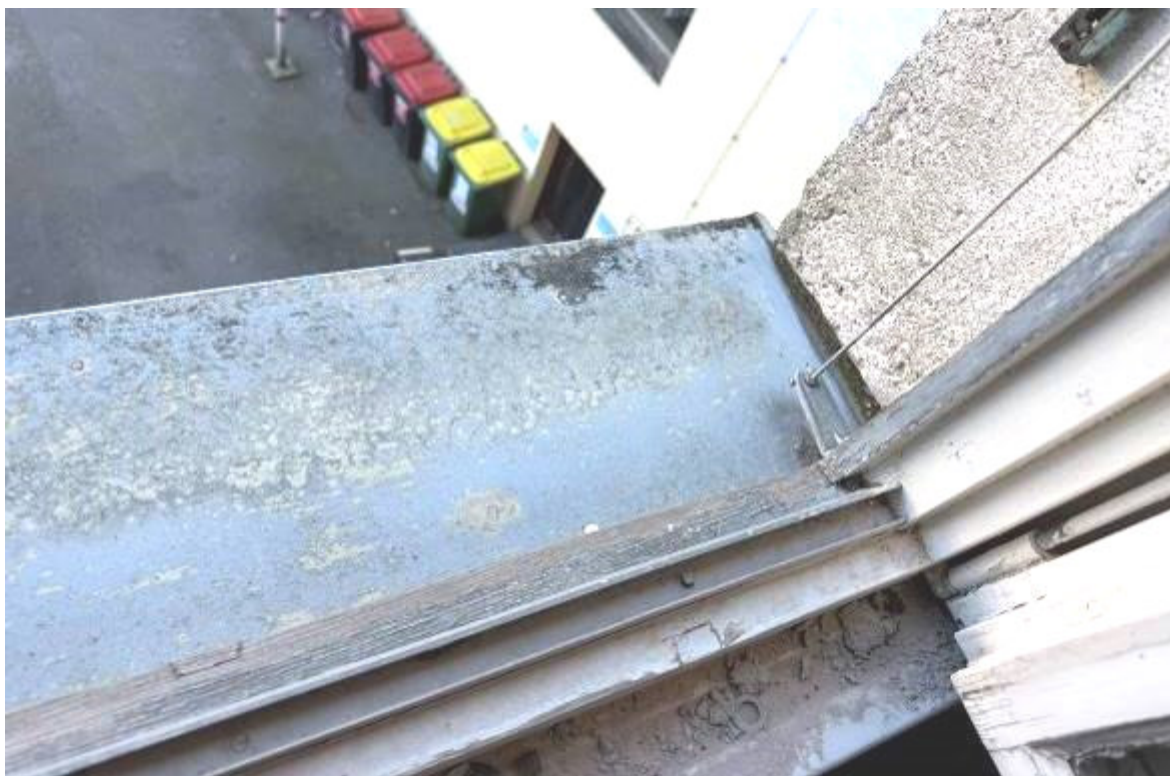
Beide Fenster haben alte Beschläge und sind mit einem Drehkippmechanismus ausgestattet. Das ostseitige ist mit einer blickdichten Glasscheibe ausgestattet. Im Außenbereich bestehen Jalousien, die aber kaputt sein dürften, weil die Lamellen nach unten hängen. Auf dem Boden verlaufen verschiedene Abfluss- und Wasserleitungen. Ein Estrich besteht nicht.

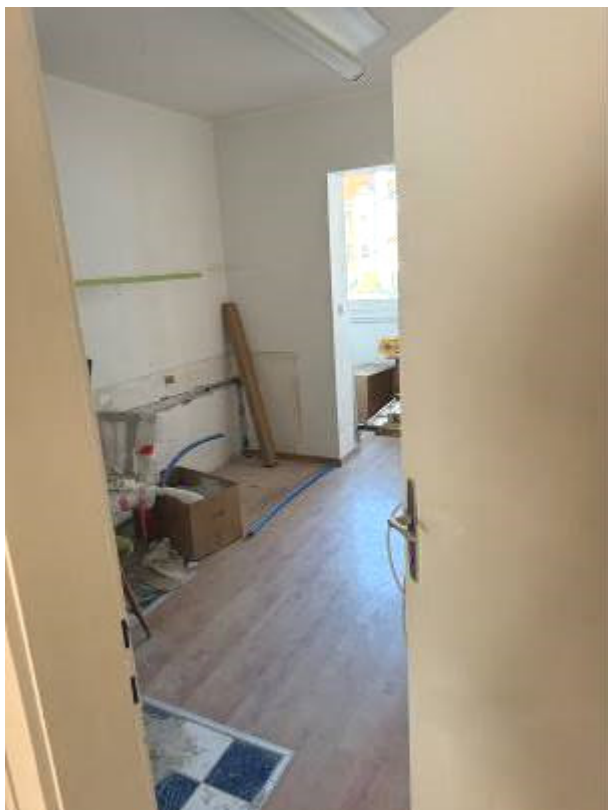
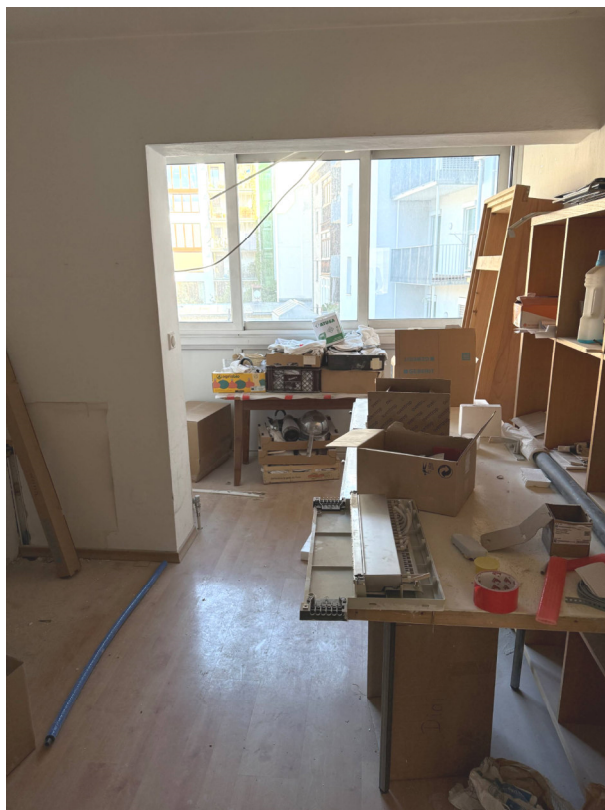
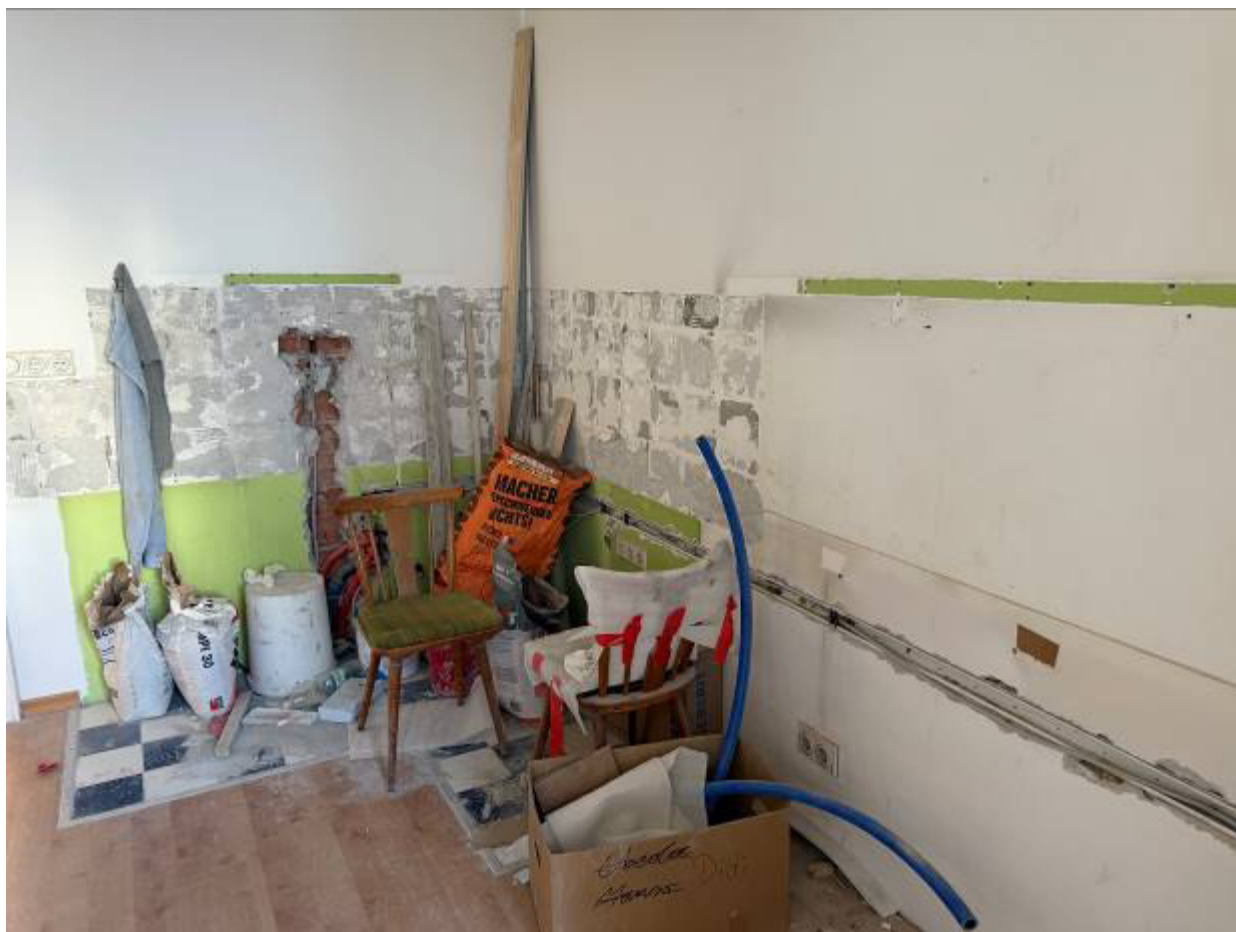
Als nächstes gelangt man vom Gang vor dem Abstellraum nordseitig in einen Raum, der bisher als Küche genutzt wurde. Laut dem in der Wohnung vorgefundenen Plan soll dieser Raum nun als Schlafzimmer umgebaut und genutzt werden. In diesem Raum ist ein Laminatboden verlegt, die Wände und Decke sind verputzt und gemalt. In der südseitigen Wand besteht ein Mauerdurchbruch zum Abstellraum, in dem Wasserleitungen und auch ein Abflussrohr offen verlegt wurden. In einem offenen Kabelkanal verlaufen Elektroleitungen. Die bestehenden Elektrodosen haben teilweise keine Abdeckungen.

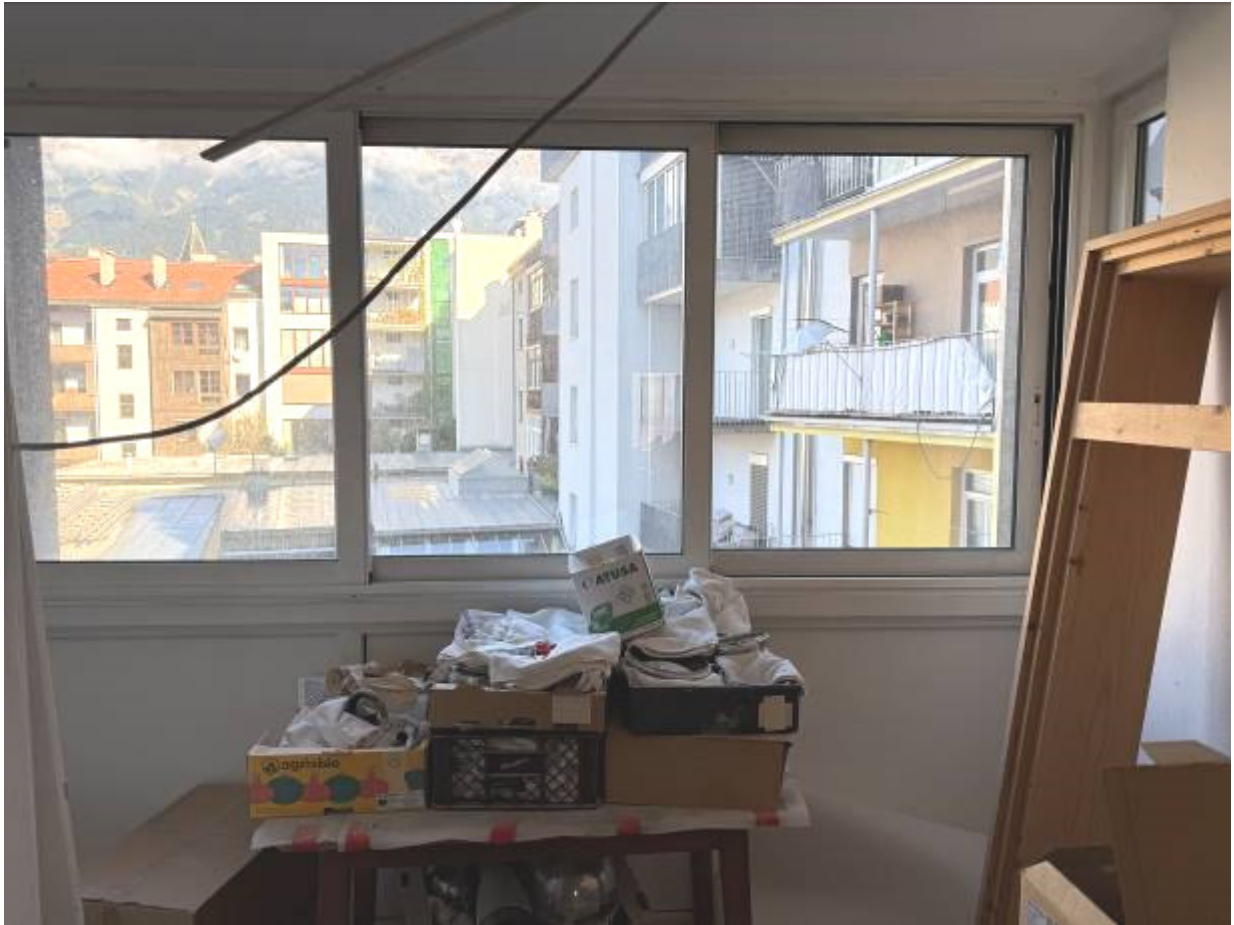
Nordseitig schließt an das zuvor beschriebene Zimmer durch einen offenen breiten Durchgang die ehemalige Loggia an, die im oberen Bereich mit Kunststofffenstern verschlossen wurde, die aus drei verschiebbaren Teilen bestehen. Rechts davon ist ein kleines offenes Fenster eingebaut. Die unter-

halb der Fenster bestehenden Felder sind innerhalb der Rahmen mit weißen Paneelen verschlossen. Für die Umgestaltung der Loggia liegen laut Mitteilung des Magistrates im Bauakt keine Bewilligung bzw. Bauanzeige vor.

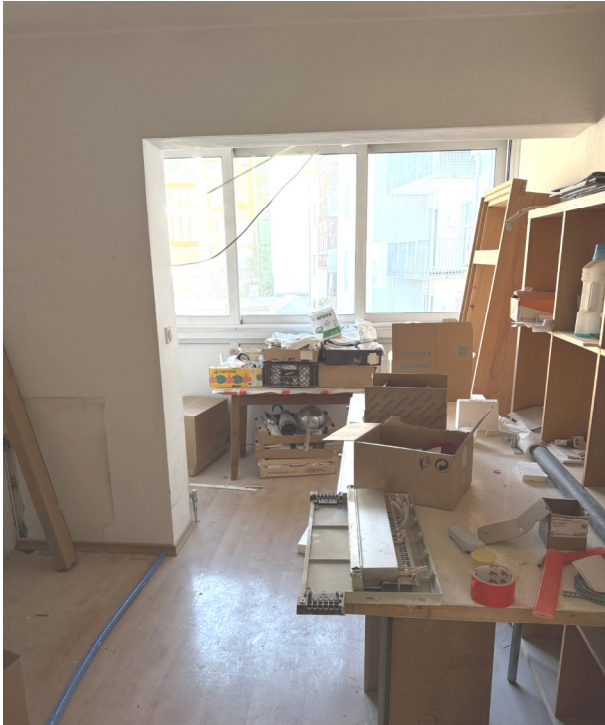
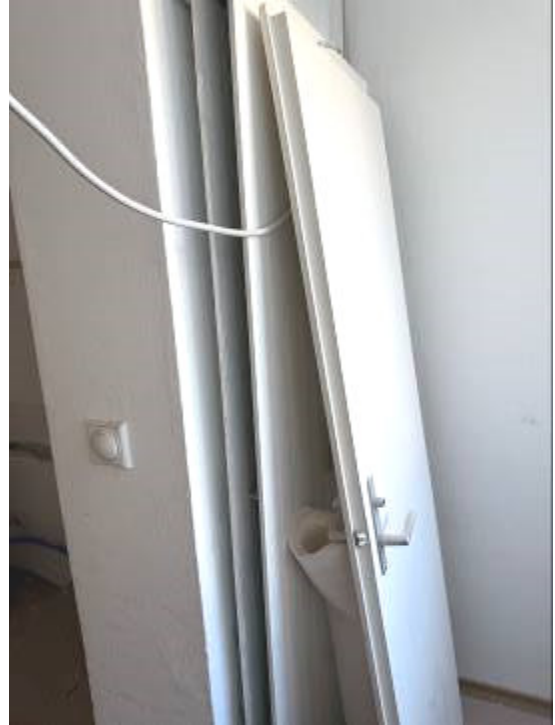
Im Zimmer und der Loggia ist ein Laminatboden verlegt. An der südseitigen Wand der Loggia besteht noch ein alter Heizkörper. In diesem Bereich stehen ein Türblatt und ein Holzrahmen von einem Einbaumöbel.

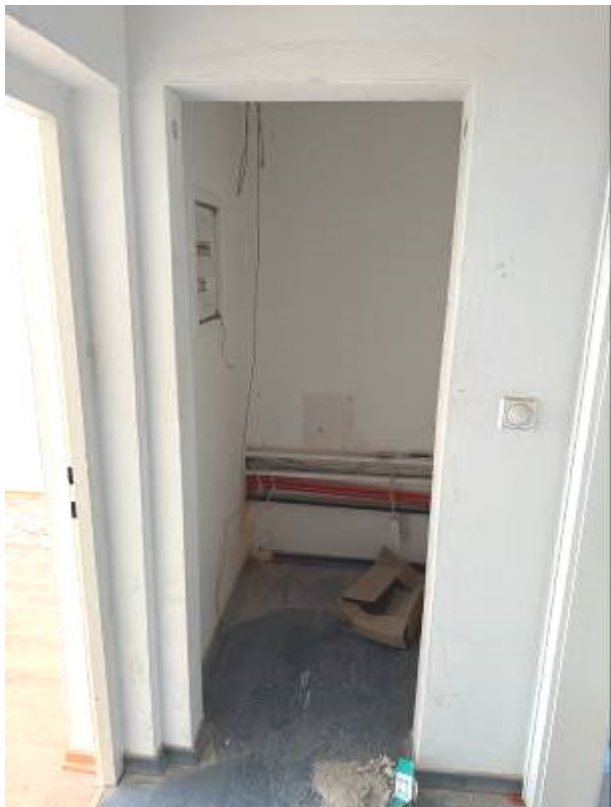
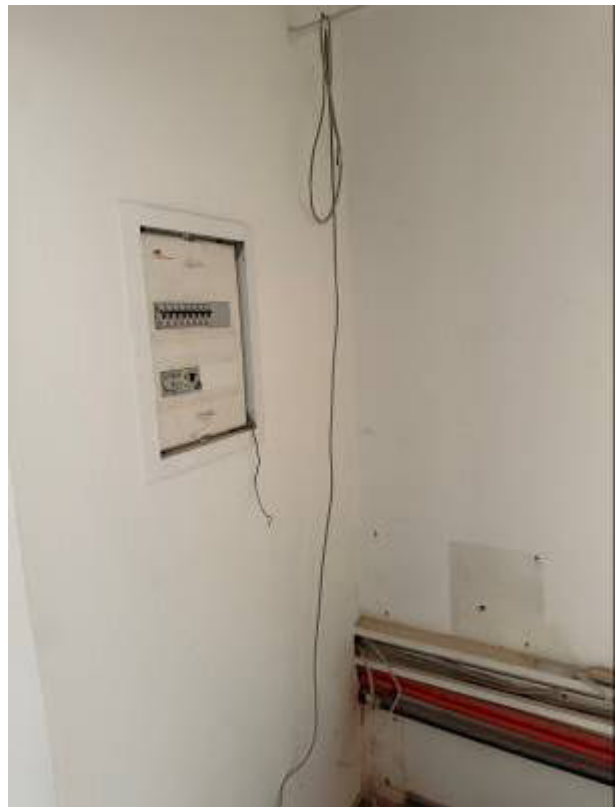
Westseitig gelangt man vom Gang in den Abstellraum, in dem an den Wänden verschiedene Durchbrüche bestehen. Leitungen vom nordseitig anschließenden Raum queren an der Wand den Abstellraum und führen durch einen Durchbruch zum südseitigen Zimmer. Die Wände sind verputzt und gemalt, befinden sich aber im alten und ursprünglichen Zustand. Der Laminatboden ist verschmutzt. Es verlaufen verschiedenste offen verlegte Kabel.

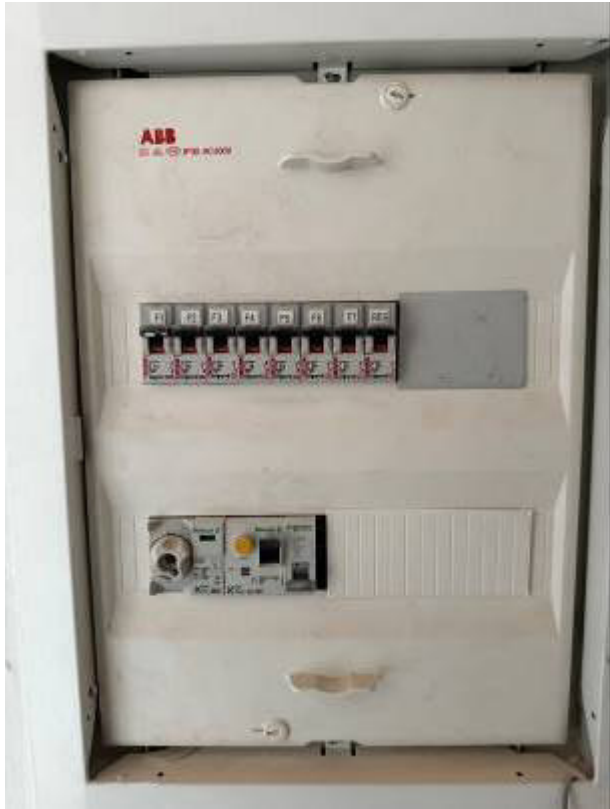
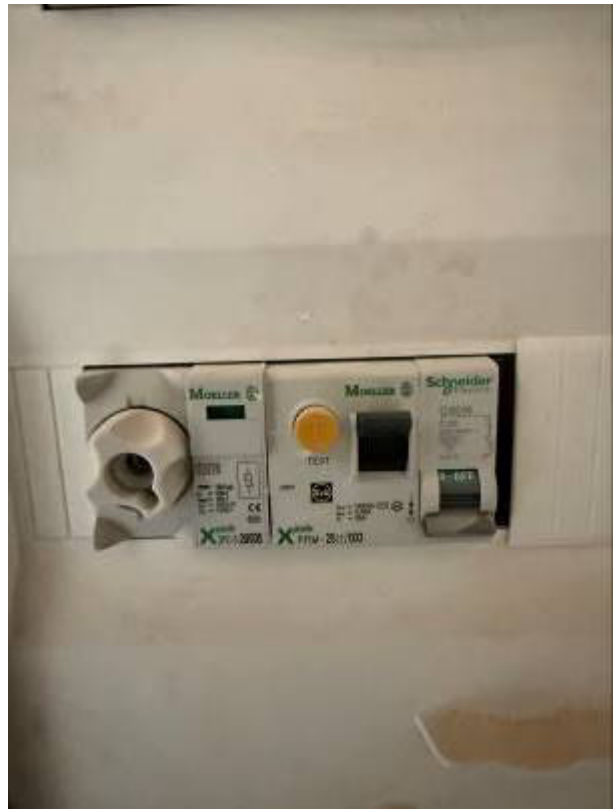
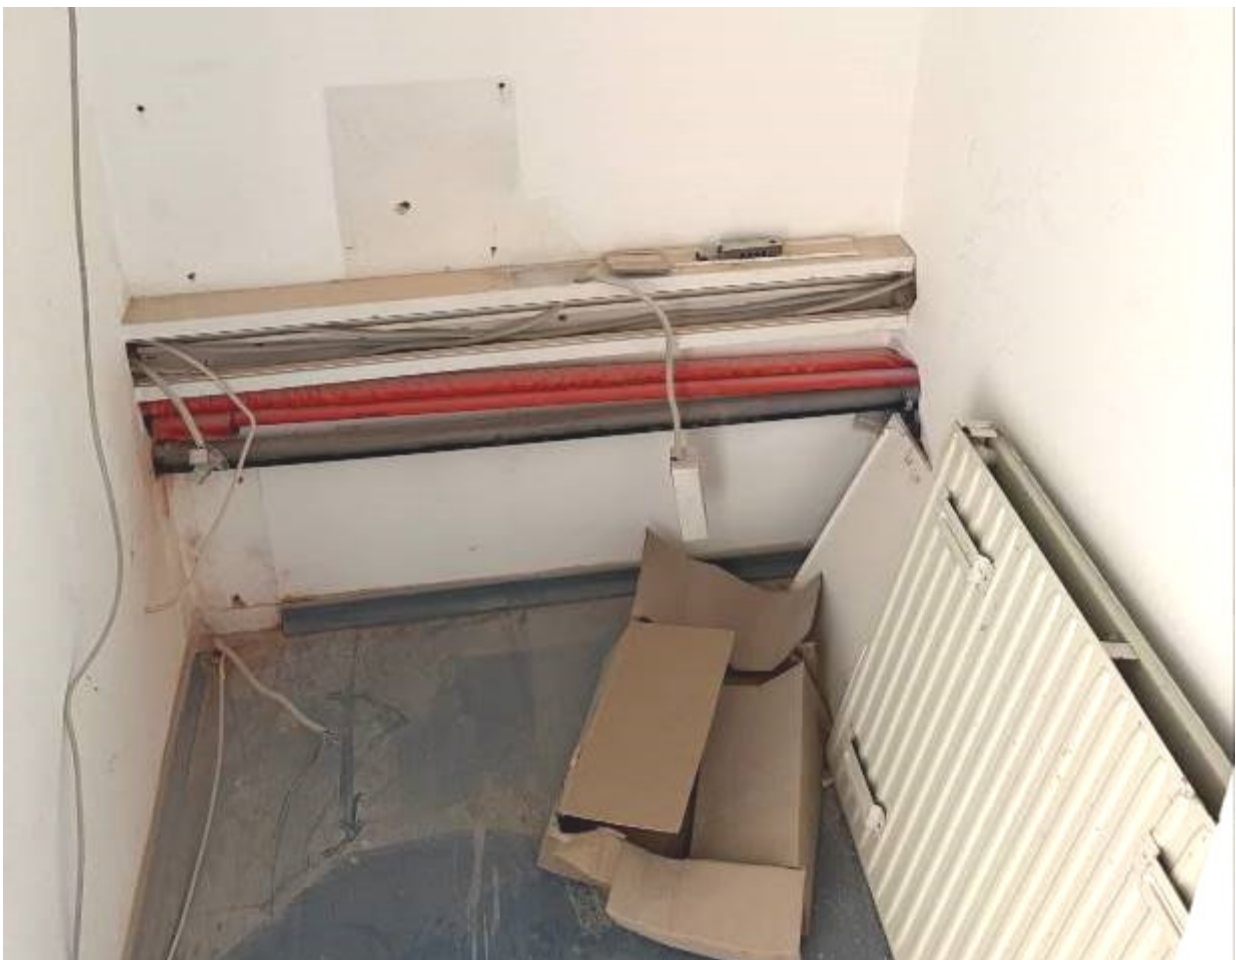
Im Abstellraum ist in die Südwand ein Unterverteiler eingebaut. In diesem sind insgesamt acht Automatenicherungen eingebaut und unterhalb ein FI-Schalter.

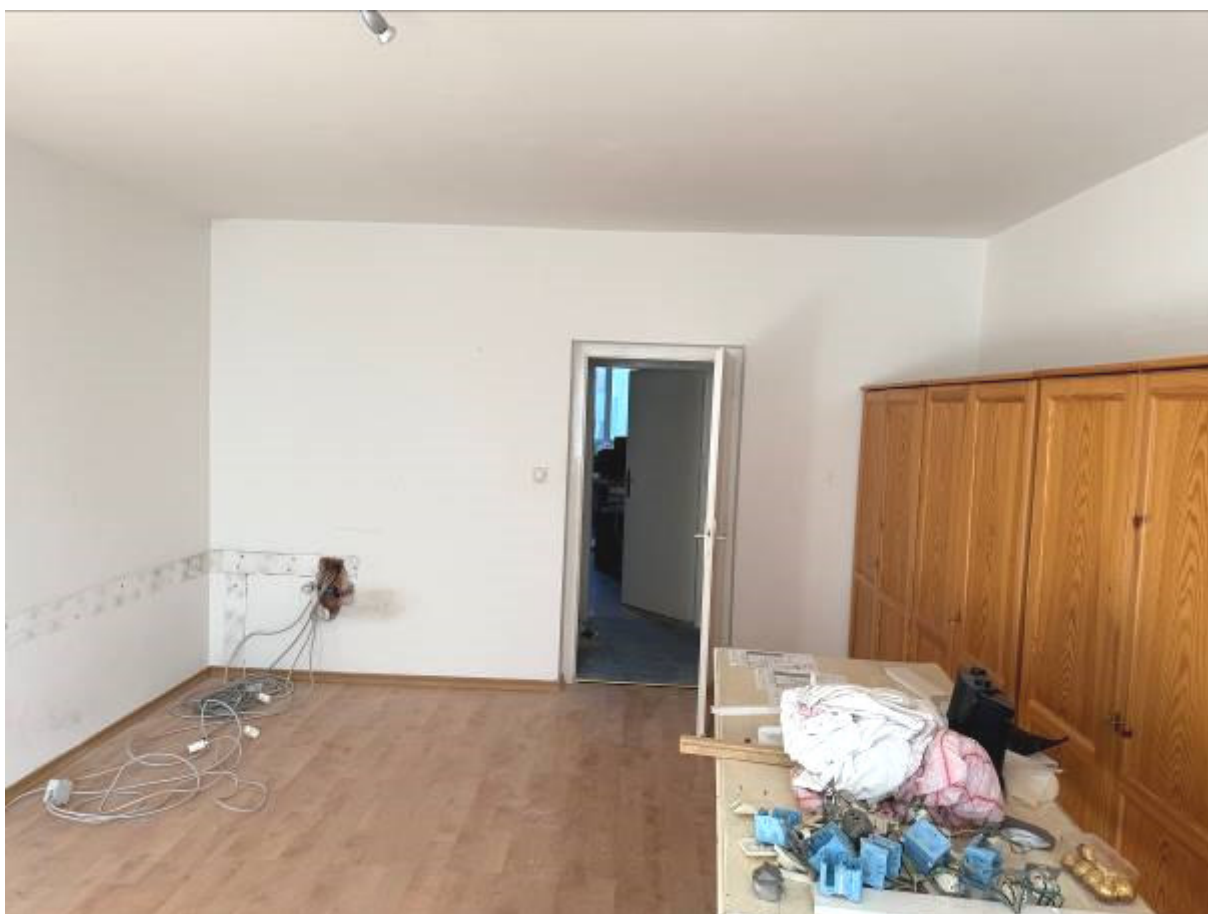
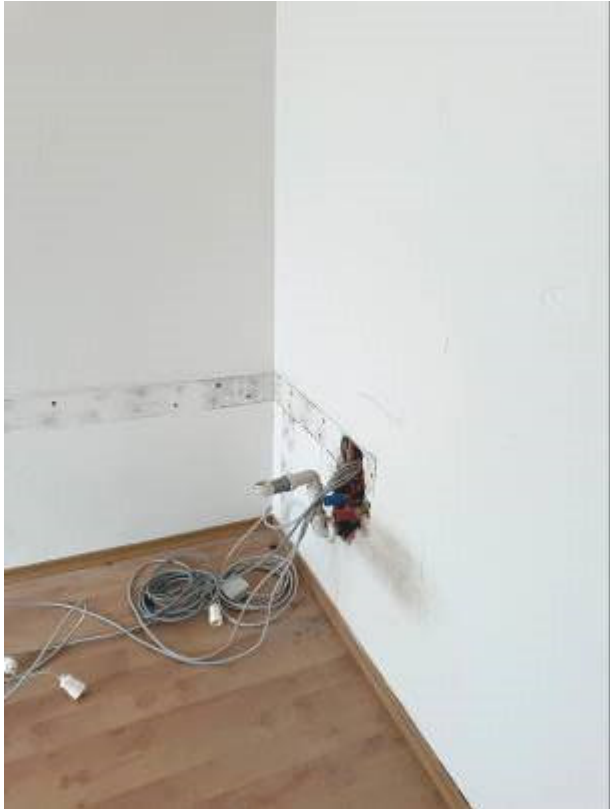
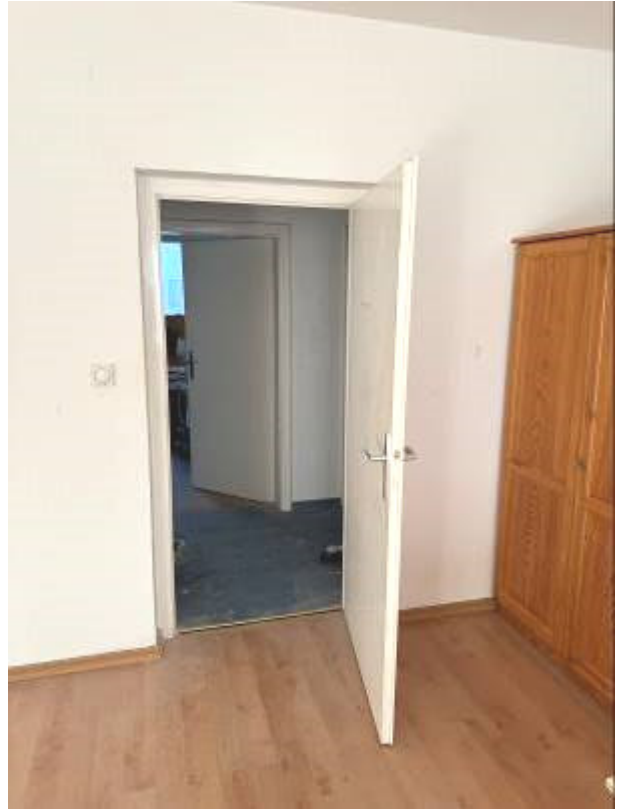
Vor dem Abstellraum gelangt man vom Gang südseitig in einen Raum, der laut aufliegendem Umbauplan in Zukunft als Küche genutzt werden soll. Eingebaut ist eine Futterstocktür mit einem glatten Türblatt. Die Wände und Decke sind verputzt und gemalt. In der Wand zum Abstellraum besteht ein Durchbruch, durch den Wasserleitungen und eine Abflussleitung geführt werden.

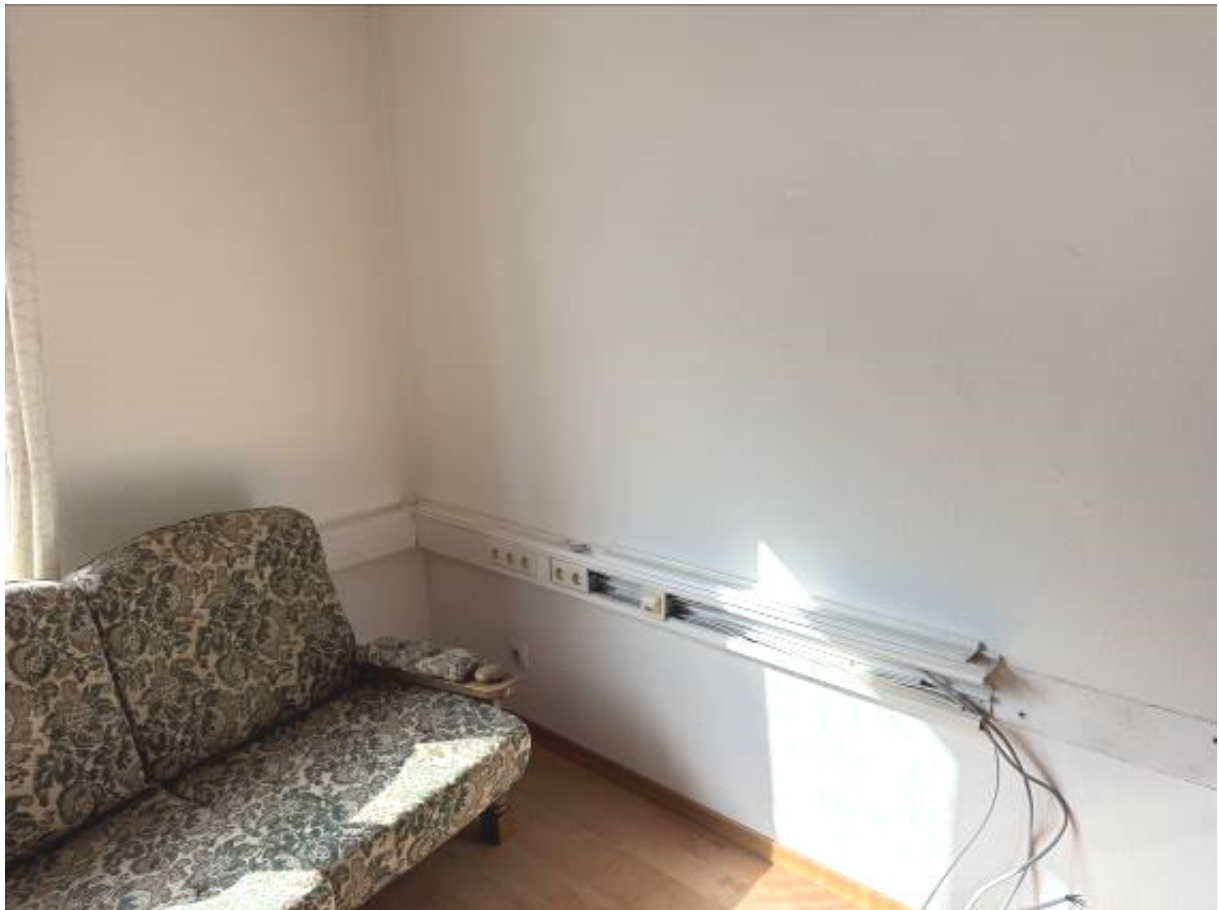
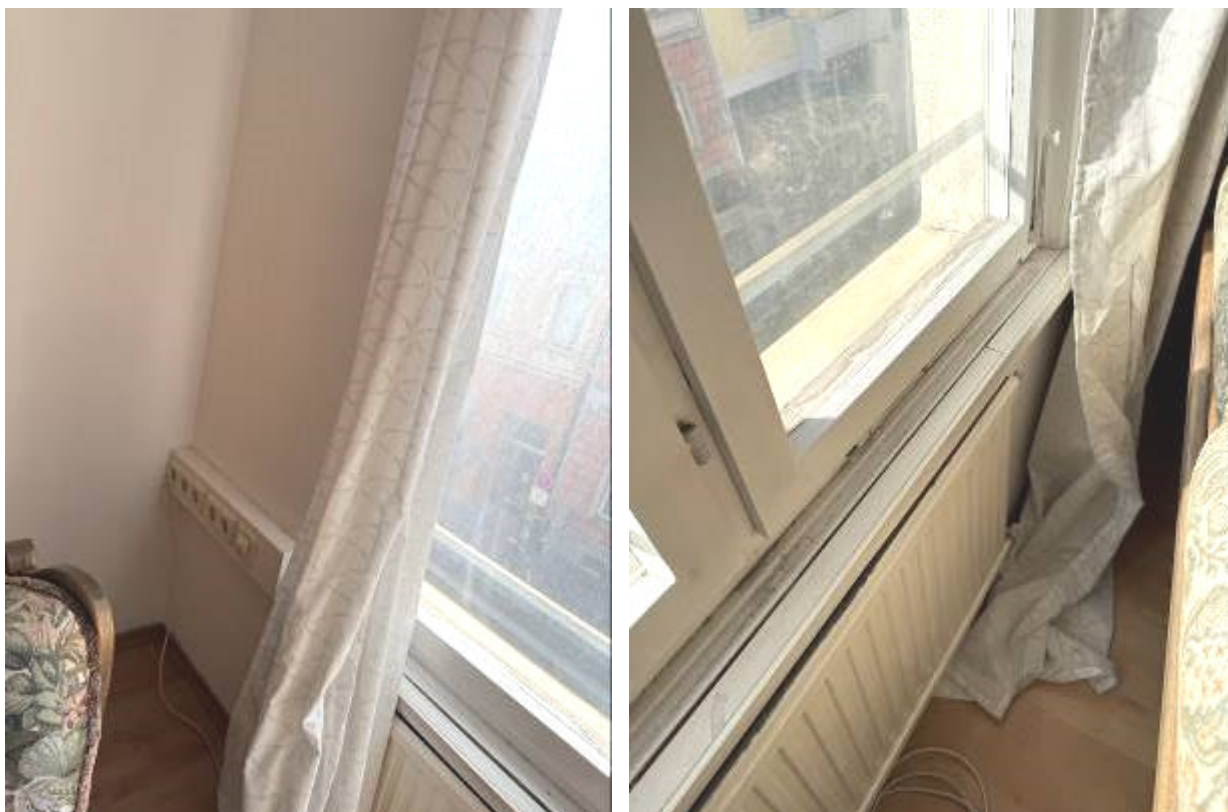
Im südseitigen Wandbereich verläuft unterhalb der Fenster ein Kabelkanal, der sich auf einem Teil der Westwand fortsetzt. In diesen sind verschiedene Steckdosen eingebaut. Am Boden liegen offene Kabel. Der Laminatboden ist verschmutzt und hat verschiedenste Beschädigungen.

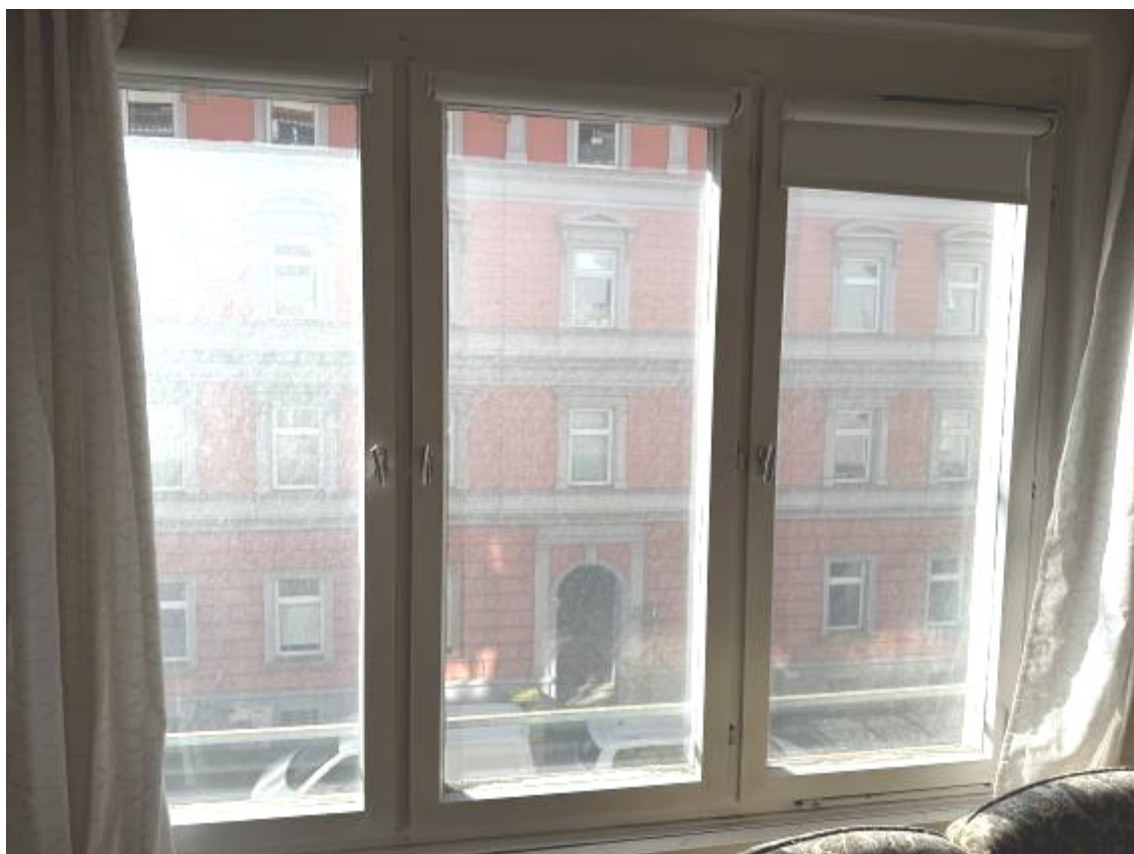
Südseitig sind zur Schöpfstraße Fenster eingebaut, die aus zwei zusammengebauten Fensterrahmen (Verbundfenster) mit einfachen Verglasungen bestehen und mit alten Beschlägen mit einem Drehkipmechanismus ausgestattet sind. Unterhalb der Fenster ist ein alter Heizkörper an der Wand montiert. Im Außenbereich sind alte Fensterbänke eingebaut. Feststellbar ist, dass außen die Fensterrahmen sehr abgenutzt und abgewittert sind.

In einem sehr schlechten Zustand befinden sich die Fenster, die nicht mehr einen zeitgemäßen Standard aufweisen, im Außenbereich Beschädigungen auf Grund der Witterungseinflüsse u.dgl. aufweisen. Die Fenster müssen auf Grund des mangelhaften Zustandes, des Alters und aus energetischen Gründen alle getauscht werden.

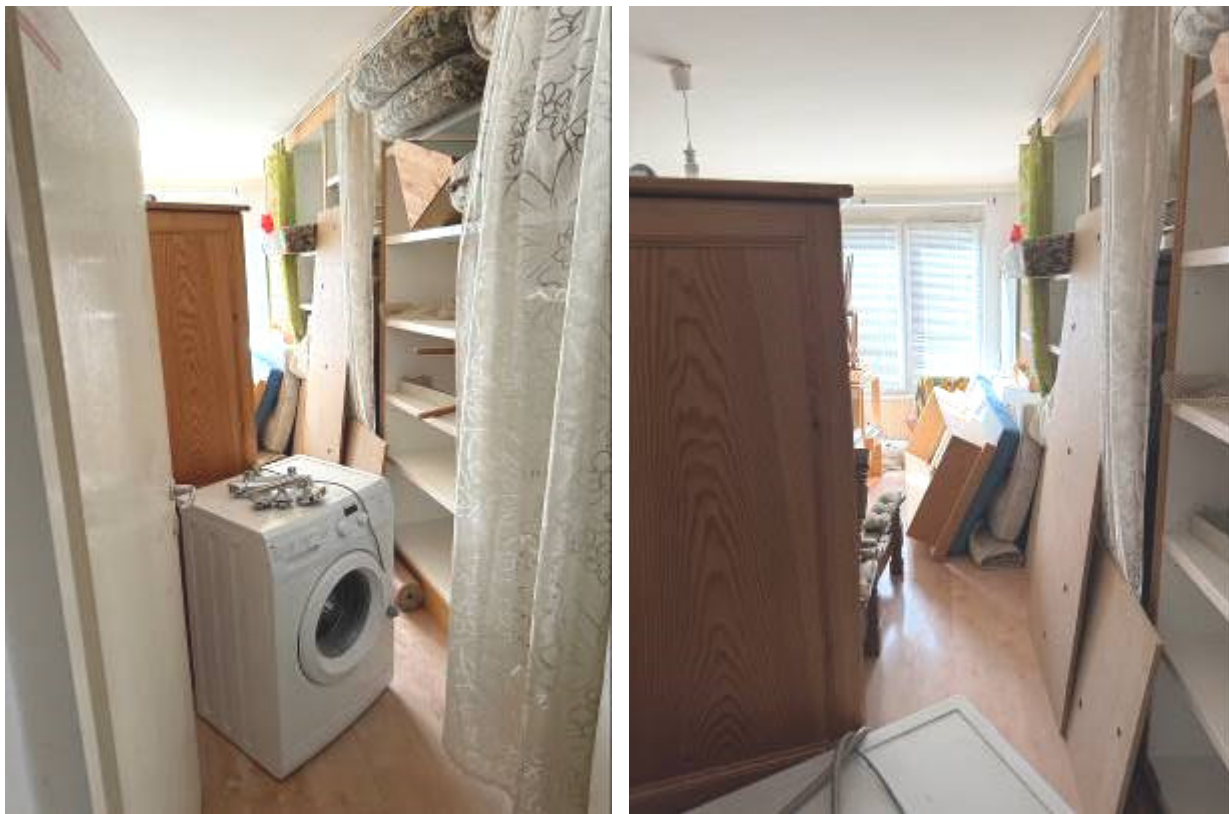
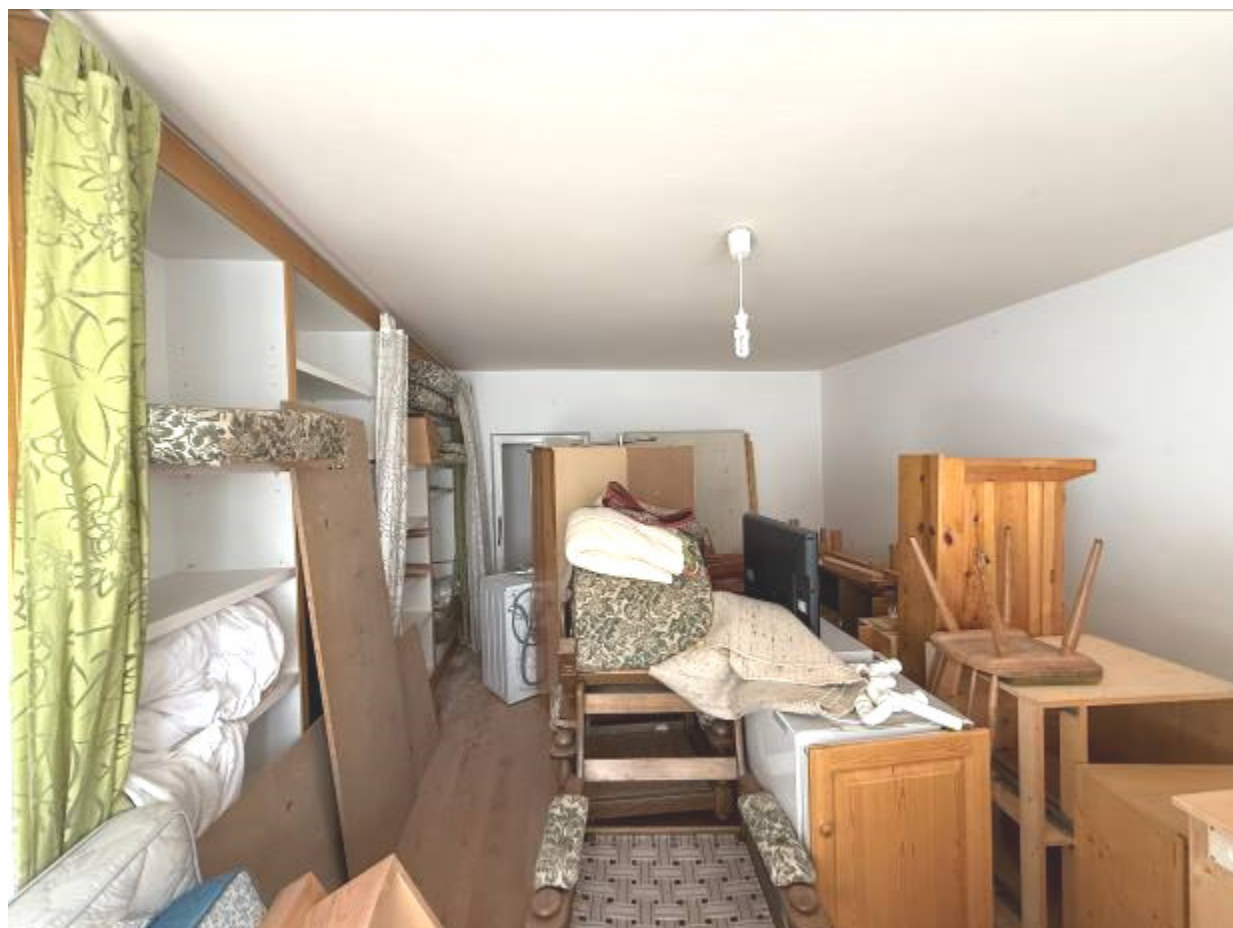
Nach der Wohnungseingangstüre gelangt man südseitig in ein Zimmer, in dem ein Laminatboden verlegt und der mit einer Futterstocktür mit einem alten Türblatt vom Gang abgeschlossen ist. In diesem Raum stehen verschiedenste alte Mobiliargegenstände. Wände und Decke sind verputzt und gemalt.

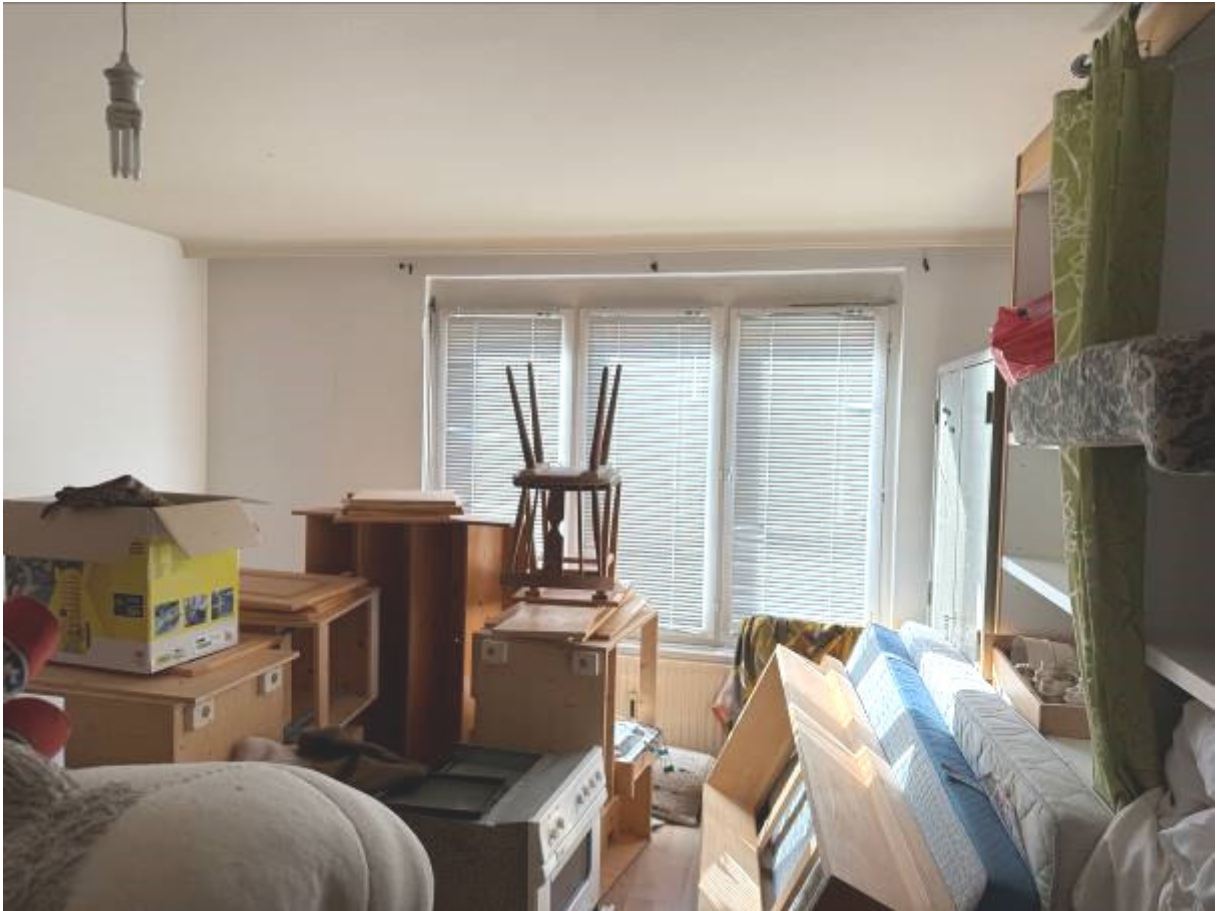
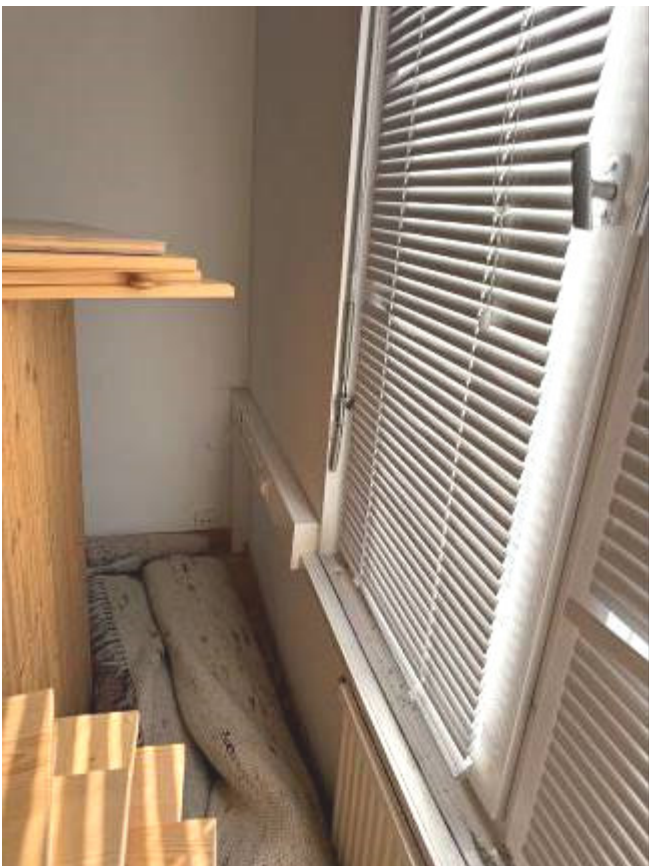
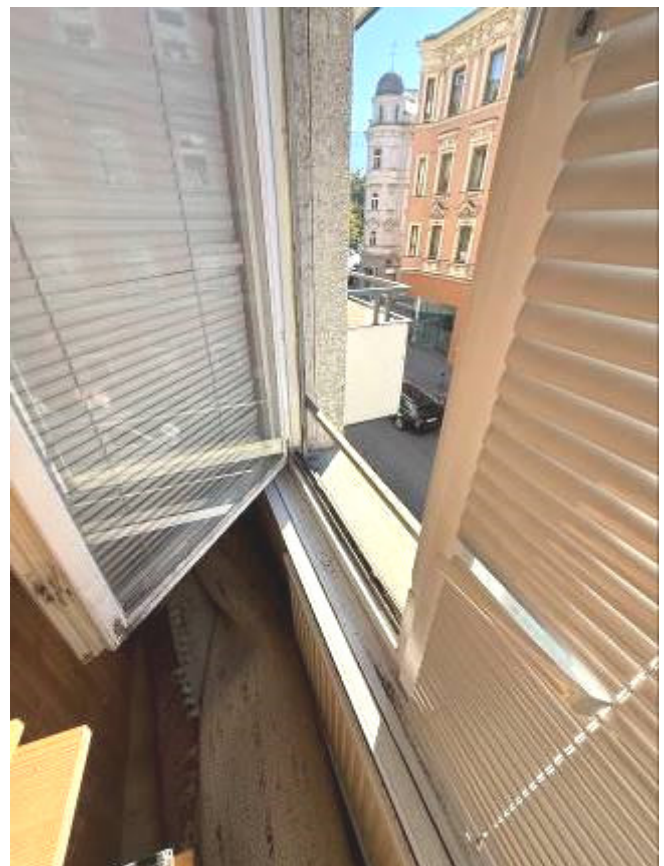
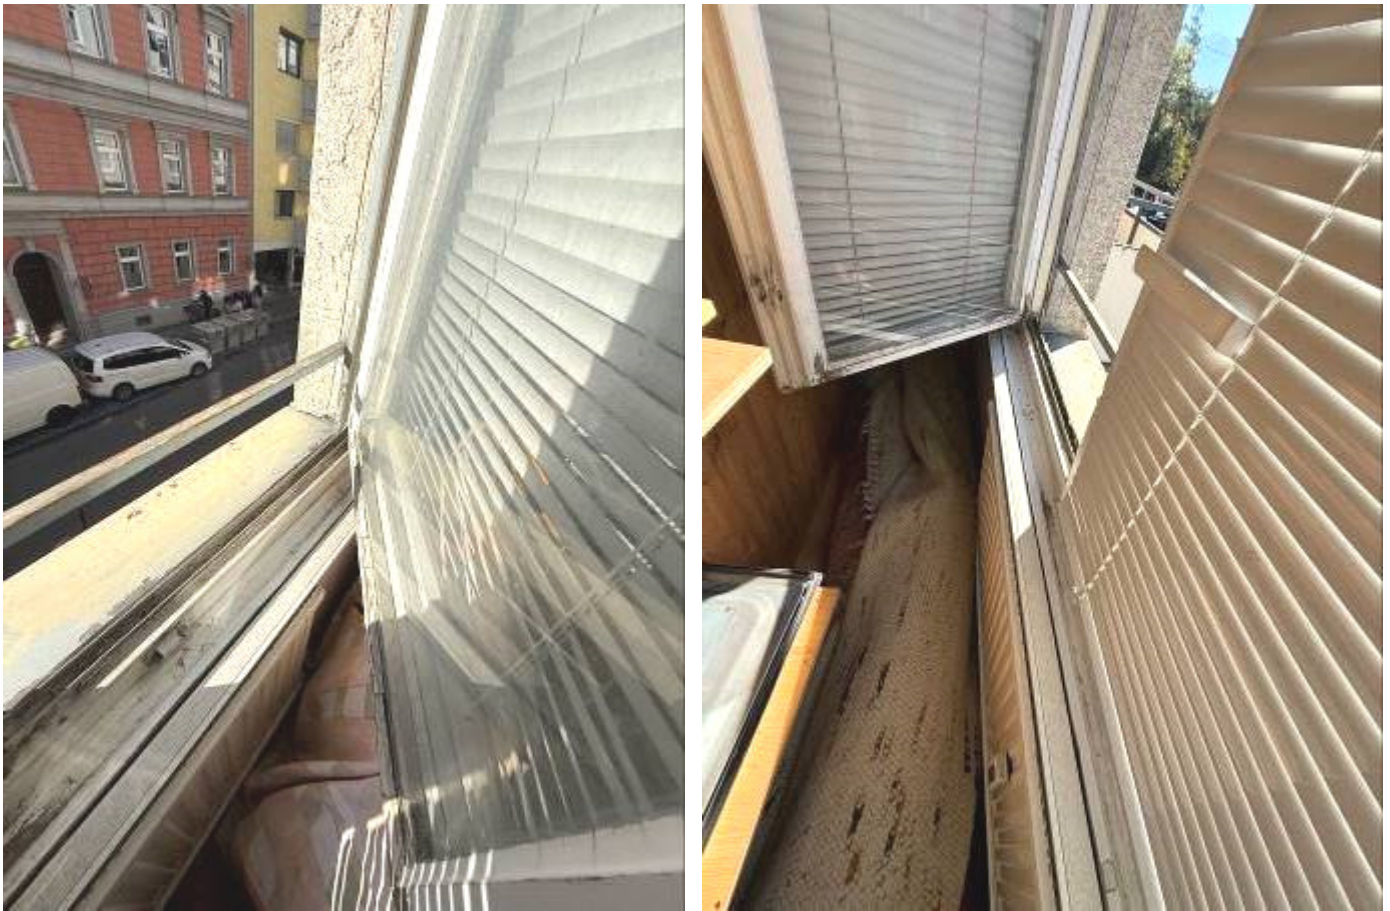
Südseitig sind alte Holzverbundfenster mit einer einfachen Verglasung eingebaut. Unterhalb ist ein alter Heizkörper an der Wand montiert. Unterhalb der Fenster ist an der südseitigen Wand teilweise ein Kabelkanal eingebaut.
