**GUTACHTEN ZUR ERMITTLUNG DES
VERKEHRSWERTES
90/1750-TEL ANTEILE, B-LNR. 25
(DAMIT UNTRENNBAR VERBUNDEN WE AN TOP W 4)**

EZ 55 GRUNDBUCH 81136 WILTEN

WOHNUNG TOP W 4
SCHÖPFSTRASSE 6B, 6020 INNSBRUCK

Der **Verkehrswert** der **Wohnung Top W 4 (EZ 55 Grundbuch 81136 Wilten; 90/1750-tel Anteile, B-LNr 25)** in **6020 Innsbruck, Schöpfstraße 6b** beträgt zum **Bewertungsstichtag 03.10.2025** gerundet insgesamt

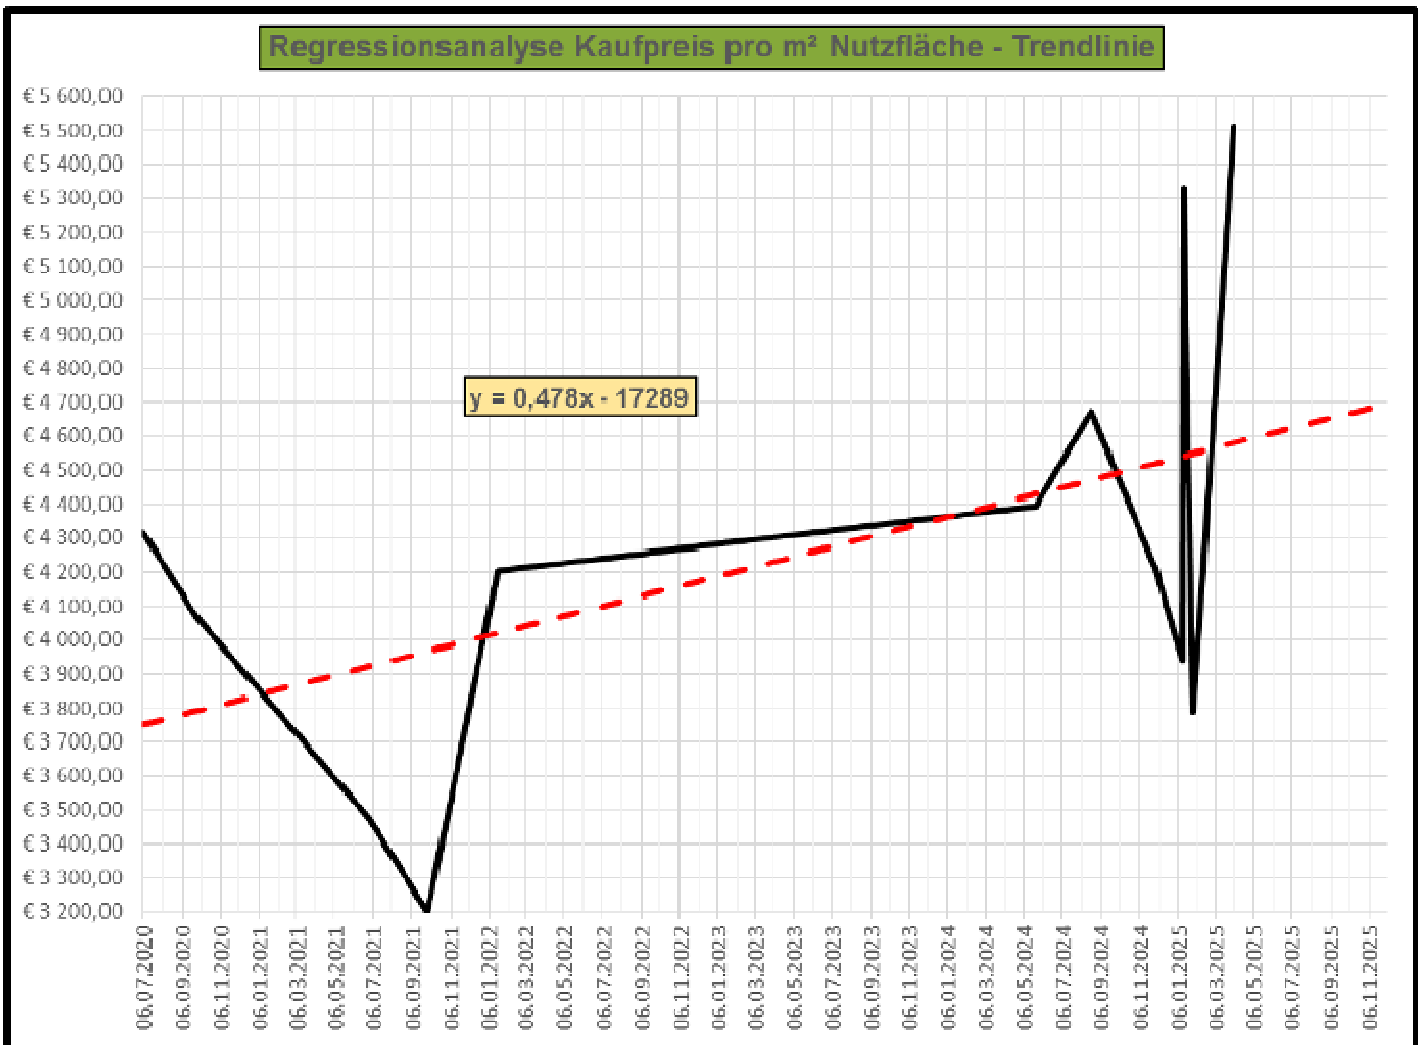
Auf Grund der in der vorigen Tabelle angeführten Vergleichswohnungen und der angepassten Verkaufspreise pro m² Wohnnutzfläche wird in Excel mit einer Regressionsanalyse die Entwicklung der Verkaufspreise anhand einer Trendlinie ermittelt und daraus der Preis pro m² Wohnnutzfläche zum Bewer-

tungsstichtag 03.10.2025 berechnet. Die Berechnung erfolgt mit Hilfe der ermittelten Formel, die den Anstieg der Trendlinie abbildet.

Auf Grund der in der vorigen Abbildung ausgewiesenen Formel ($y = 0,478x - 17289$) ergibt sich zum Bewertungsstichtag ein Wert von **€ 4.666,97** pro m² Wohnnutzfläche.
