VERKEHRSWERTGUTACHTEN

über den Verkehrswert (i.S.d. § 2 (2) LBG) des **unfertigen Wohnhauses (Chalet/Villa)**
in A-6370 Reith bei Kitzbühel, Gieringweg 8d.

(unfertiges) Chalet / Villa, Gieringweg 8d, A-6370 Reith b.K.
Juni 2024

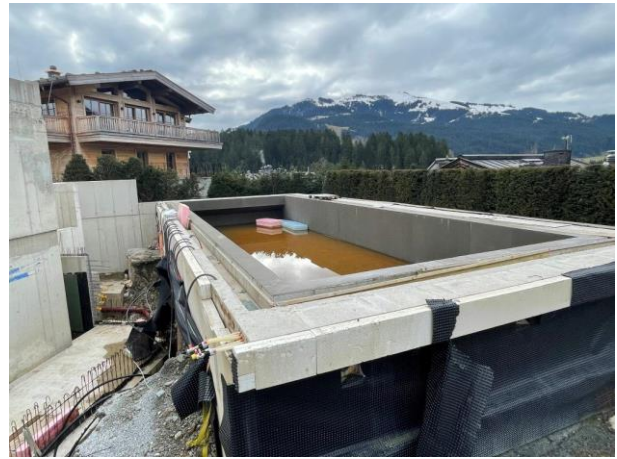
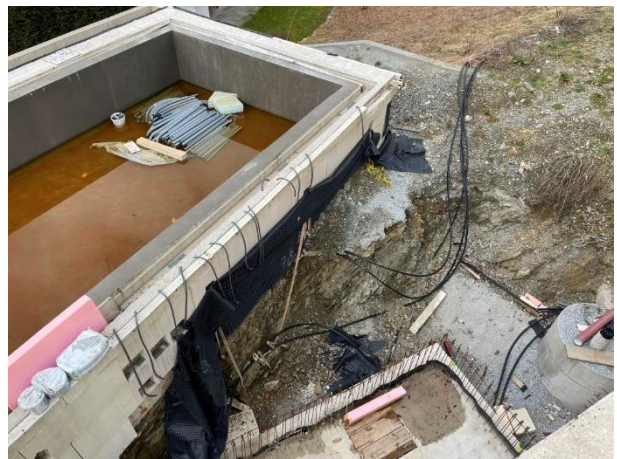
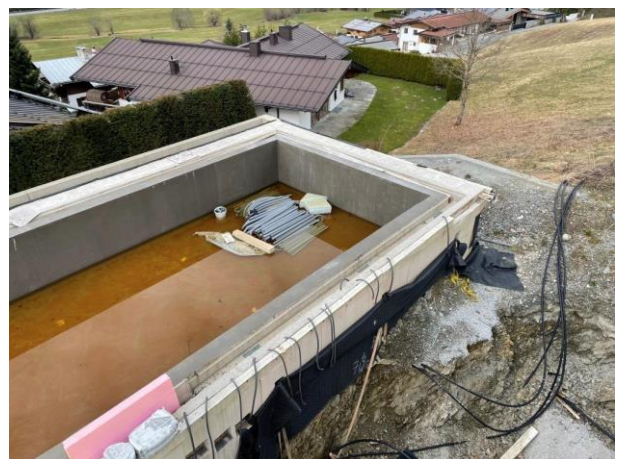
Abbildung 64: Außenpool

Abbildung 66: Außenpool

Abbildung 68: Außenpool

Darüber hinaus erfolgen **weitere Zuschläge** für Aufwendungen im Zusammenhang mit der Errichtung des **Swimmingpools** (Rohbau) und für **Erschwernisse beim Aushub wegen Felsabbruch** (vgl. Detailherleitung im Gutachten des Kollegen Krimbacher). Diese Arbeiten sind bereits fertig ausgeführt (Felsabbruch) bzw. umfasst der Kostenansatz für den Swimmingpool nur den vorhandenen Bauzustand (Rohbau), weshalb hierfür keine weitere Anpassung i.S.e. Fertigstellungsgrades erforderlich sind. Ebenso kann auf diesem Zustand weiter aufgesetzt werden sodass diesbezüglich keine Alterswertminderung anzusetzen ist und diese Kosten entsprechend **gesondert als Zuschlag** in Ansatz zu bringen sind (vgl. Ausführungen / Ansatz unten).

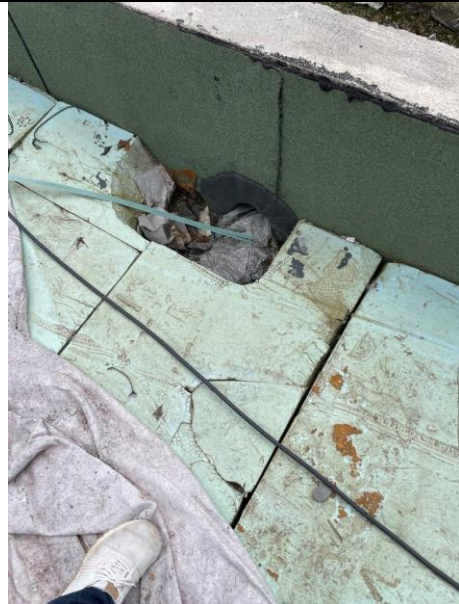
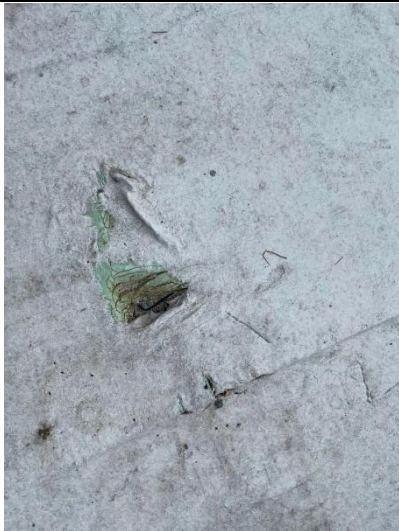
Im Zuge einer erneuten Objektbegehung mit dem Sachverständigen für Bauwesen am 03.04.2024 wurden folgende, durch die längere Unterbrechung der Bauarbeiten bedingte Schäden (bspw. durch Witterungseinflüsse etc.) festgestellt:

Abbildung 80: Beschädigungen

Abbildung 81: Beschädigungen

In Summe ergeben sich nach Schätzung des beauftragten Bausachverständigen somit Kosten i.H.v. 170.000 Euro (brutto) zur Beseitigung der festgestellten Mängel.

Diese Schäden sind im Zuge der Fertigstellung der baulichen Anlagen zu beheben und somit als **wertrelevante Kosten vom ermittelten Verkehrswert in Abzug zu bringen.**

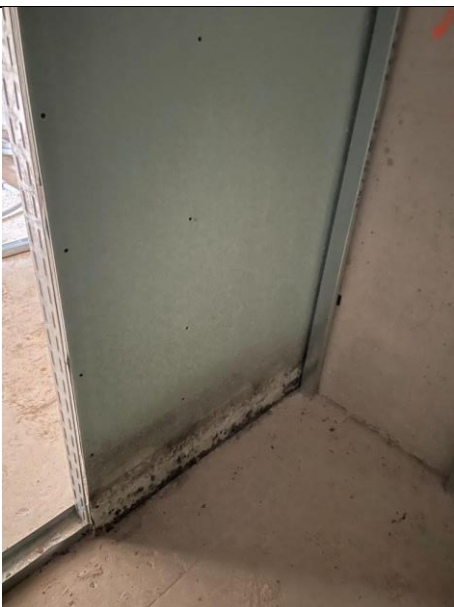
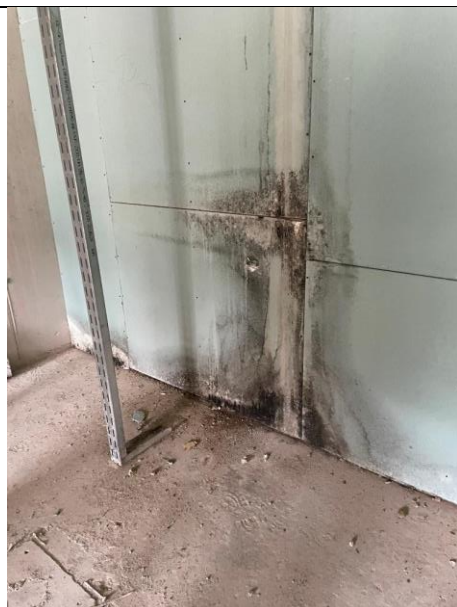
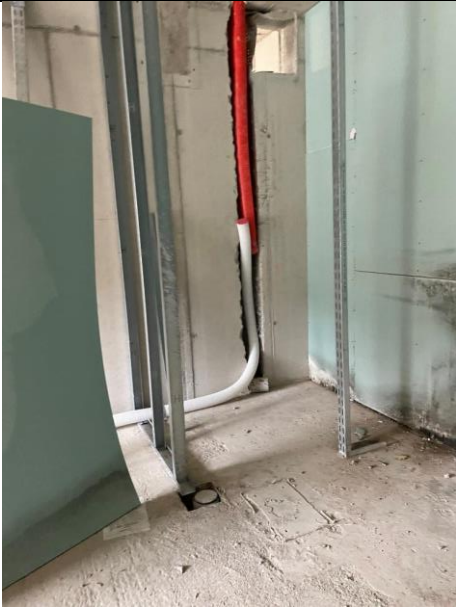
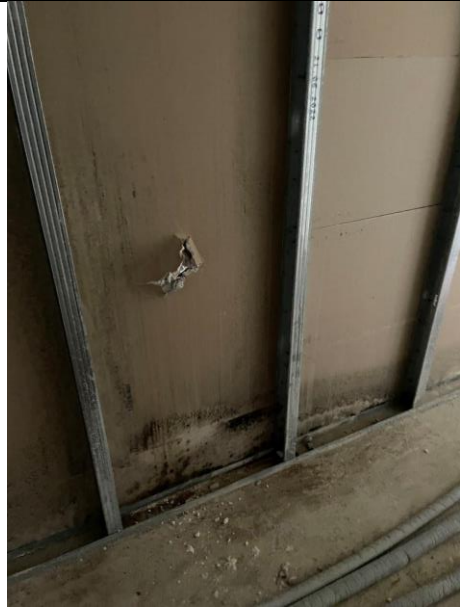
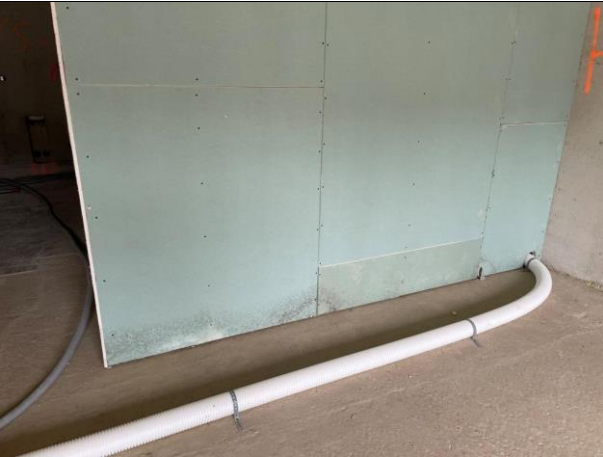
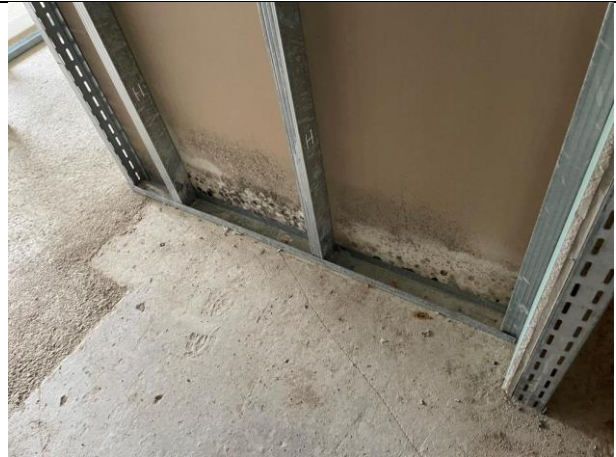
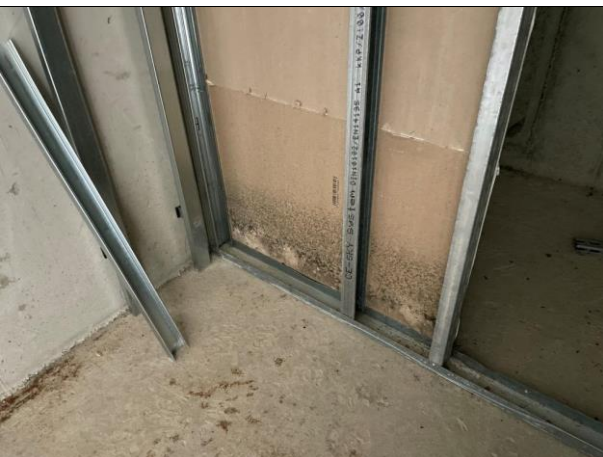
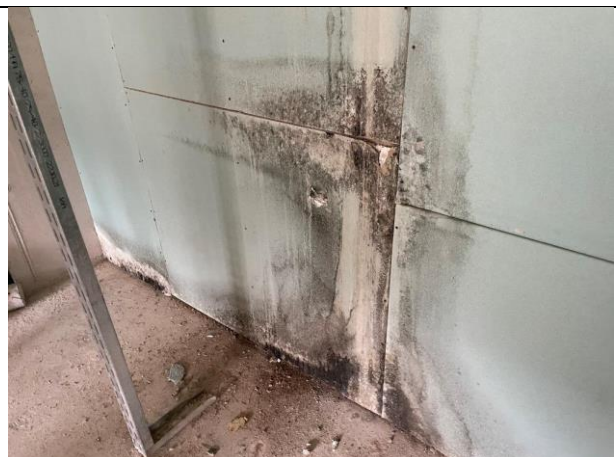
Rahmen der erneuten Begehung mit dem Bausachverständigen am 3. April konnte an verschiedenen Stellen im Innenbereich Wassereintritt festgestellt werden. Dies führte zu einer Beschädigung der bereits einseitig beplankten Trockenbauwände und vorhandenen Gipskartonplatten. Teils konnte auch bereits Schimmelbefall festgestellt werden (vgl. Abbildungen in der Anlage). Der unterfertigende Sachverständige teilt daher die Einschätzung des Kollegen Krimbacher, wonach „hier besonders sorgfältig“ vorzugehen ist.

Abbildung 185: Bsph. Feuchteschäden

Abbildung 186: Bsph. Feuchteschäden

Abbildung 187: Bsph. Feuchteschäden

Abbildung 188: Bsph. Feuchteschäden

Abbildung 189: Bsph. Feuchteschäden

Abbildung 190: Bsph. Feuchteschäden

Abbildung 191: Bsph. Feuchteschäden

Abbildung 192: Bsph. Feuchteschäden
