SACHVERSTÄNDIGEN GUTACHTEN

EZ 231 Grundbuch 01403 Neulerchenfeld

1160 Wien, Grundsteingasse 64

Auftrag: **Schätzung des Verkehrswertes**

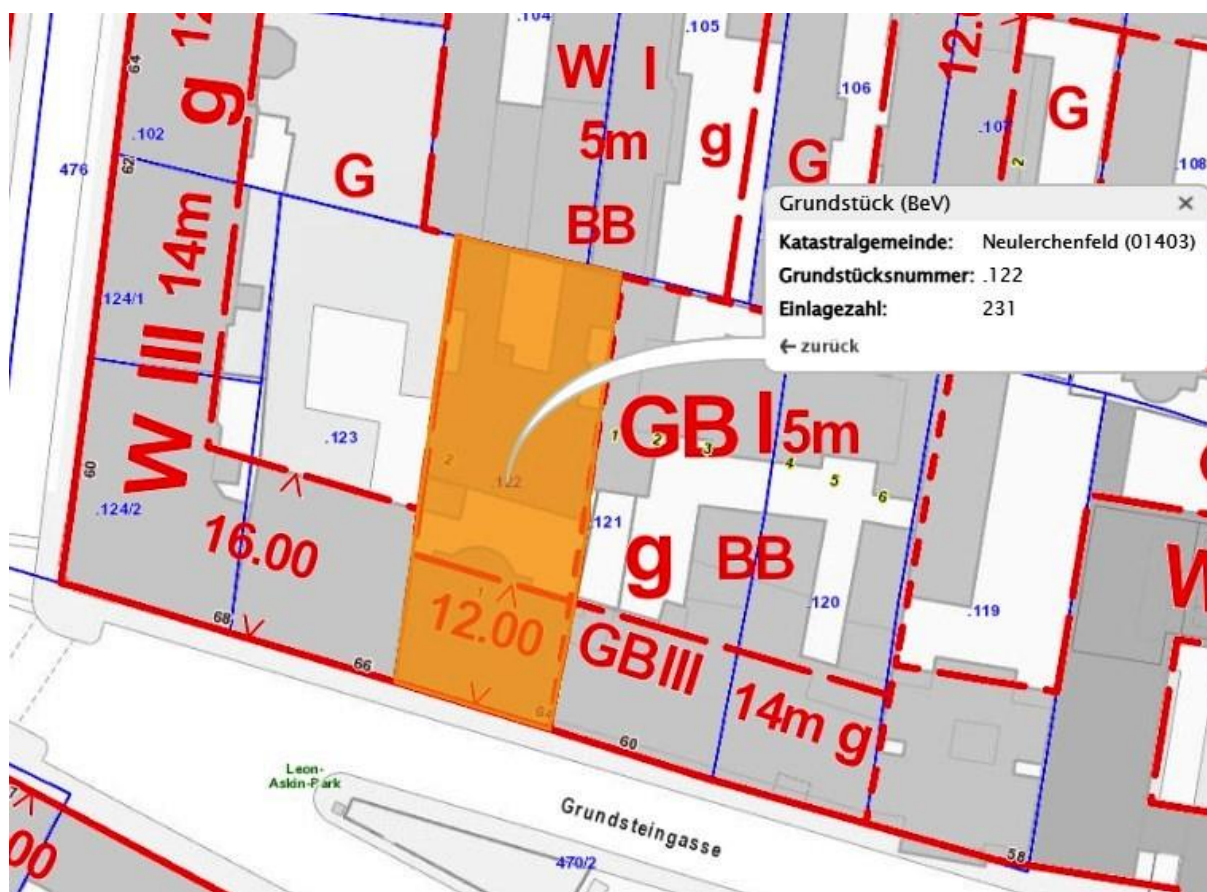
Die Liegenschaft ist als Bauland – Wohngebiet gewidmet.

Im Straßenbereich gilt Bauklasse III geschlossen mit einer Höhenbeschränkung auf 14 Meter und einer Trakttiefe von 12 Metern.

Im dahinterliegenden Bereich gilt Bauklasse I geschlossen mit einer Höhenbeschränkung auf 5 Meter. Aufgrund der in diesem Bereich geltenden Besonderen Bebauungsbestimmungen darf auf den mit BB1 bezeichneten und als Bauland/Wohn- oder Gemischtes Baugebiet, zum Teil Geschäftsviertel gewidmeten Grundflächen das Ausmaß der bebauten Fläche maximal 40 v. H. des jeweiligen Teiles des Bauplatzes betragen.
