BEWERTUNGSGUTACHTEN

über
den Anteil 210/970, BLNR 9 und 10, verbunden mit Wohnungseigentum an
der Wohnung Top W3, mit Balkon und Terrasse

den Anteil 8/970, B-LNR 11 und 12, verbunden mit Wohnungseigentum am
Carport P3,

beide, an der Liegenschaft Gst. 456/34, Einlagezahl 197, Grundbuch 55006
Heißingfelding, Bezirksgericht St. Johann/Pg.

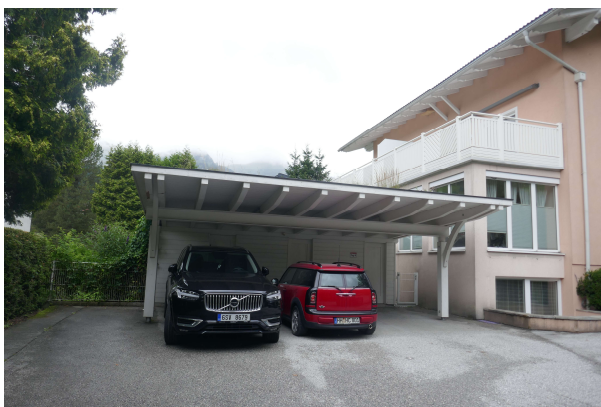
Der **Carport mit 3 KFZ-Abstellplätzen** im südlichen Teil der Liegenschaft wurde mit **Bescheid der Gemeinde Bad Hofgastein vom 21.03.2007; Zhl.: 210/3/2007-Bm** baubehördlich bewilligt und ca. 2007/08 errichtet. Das **Bestandsalter beträgt ca. 17 Jahre**.

Ansicht von Südosten **mit Carport**,
der mittlere **Carport ist Top P3**

Carport Top P3: Ausgeführt mit einer Holzkonstruktion, abgedeckt mit einem
Pulldach, von den Nachbarstellplätzen baulich nicht abge-
trennt, nur Bodenmarkierung, Asphaltbelag.

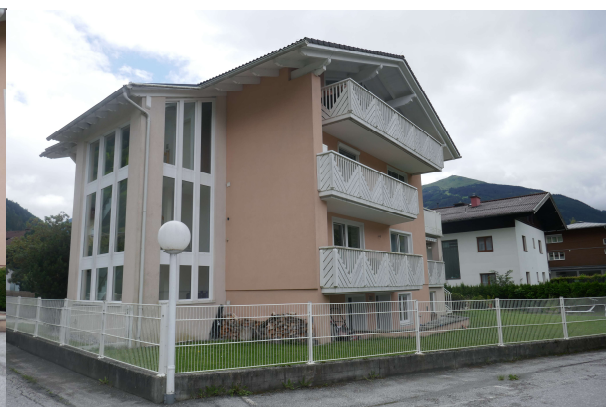
Ansicht von Norden mit Treppenhausenbau
und dem Balkon der **Wohnung Top W3** im
Dachgeschoss

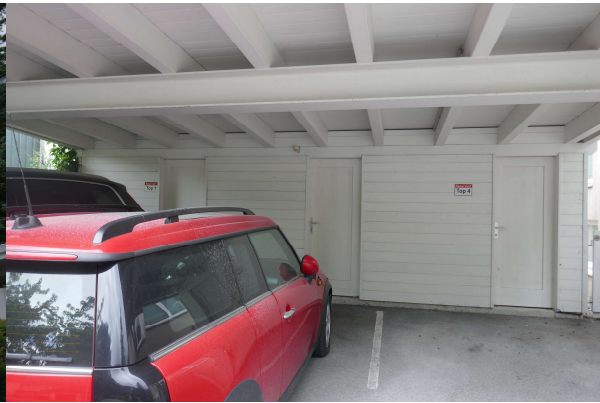
Carport Top P3 mit Gartenabstellraum mit Gartenabstellraum zu Top W3

Gartenabstellraum: ist in Holz ausgeführt, ist **nur** über den **KFZ-Stellplatz Top P3** zu begehen.

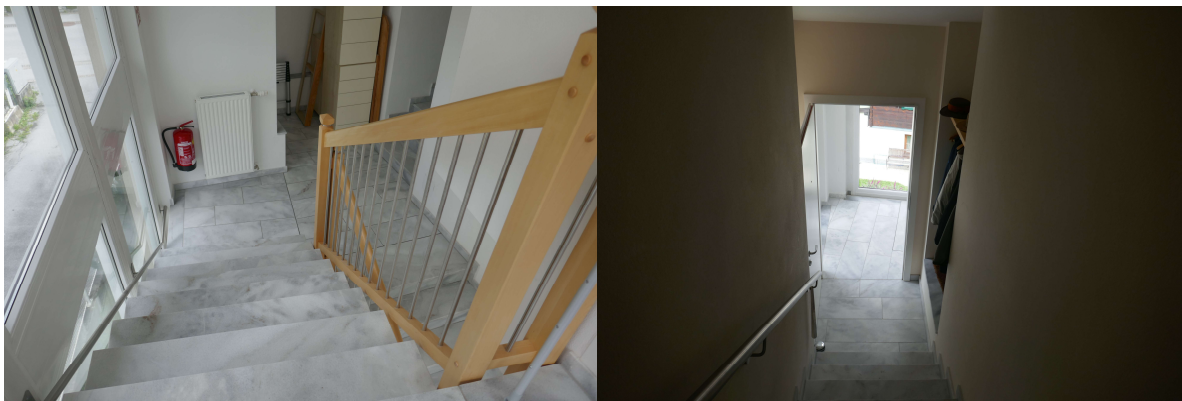
Im Objekt besteht **kein Personenlift, die Wohnung ist nicht barrierefrei** zu erreichen. Ab dem Halbgeschoss zwischen dem 1. Obergeschoss und dem Dachgeschoss besteht ein **Treppenaufgang innerhalb der Wohnung Top W3**.

Treppenaufgang zum Eingangspodest

Interner Treppenaufgang zur Wohnung

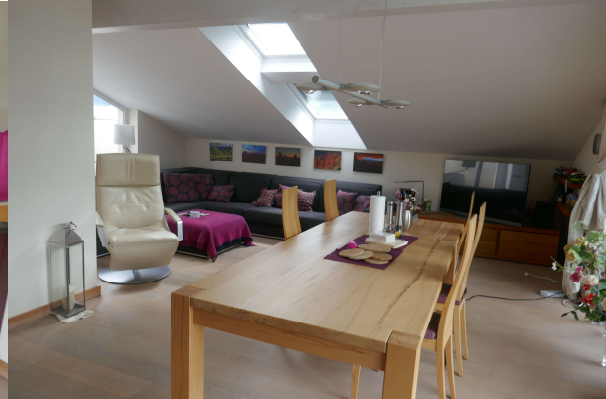
Die **Wohnräume haben alle Dachschrägen** und haben im Traufenbereich eine niedrige Raumhöhe, siehe Fotos.

Wohnbereich, Dachschräge, Dachflächenfenster

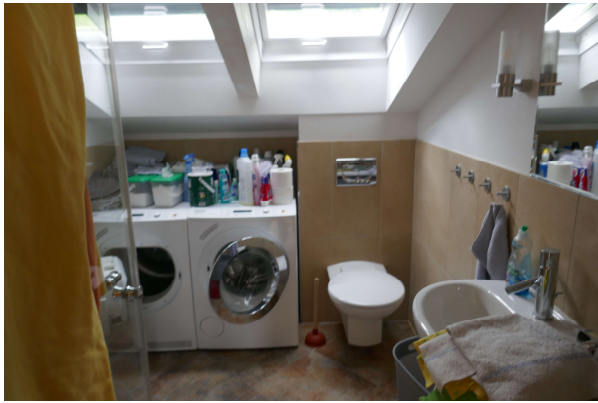
Bad/WC: Einbaubadewanne, Dusche, WC, Waschtisch, Dachflächenfenster, Dachschräge, Wände und Boden verflies.

Bad mit Waschmaschinenanschluss

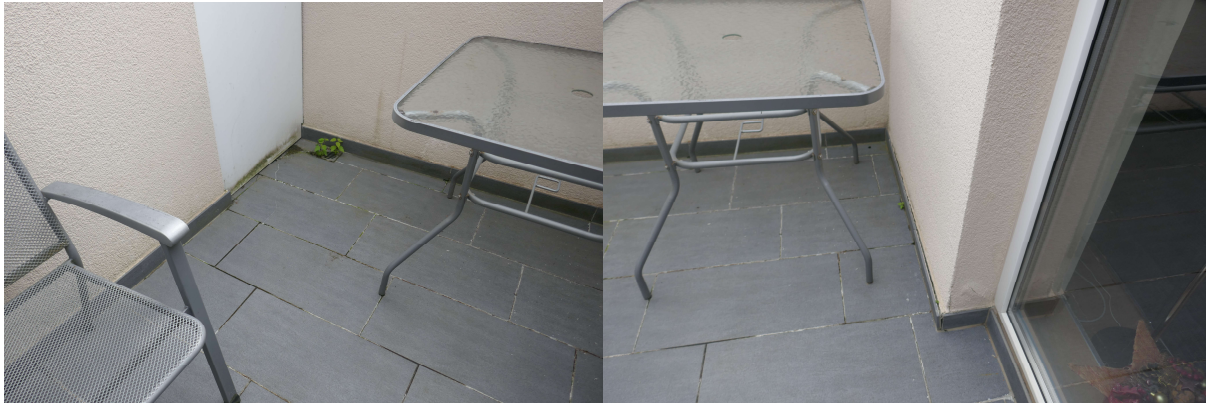
Festgehalten wird, dass der Bodenbelag auf der Terrasse Bauschäden aufweist.

Gelöste Sockelleiste

Offene Fugen beim Bodenbelag
