# GUTACHTEN

**Auftrag:** Verkehrswertermittlung der

- B-LNr. 3 mit 92/1453 Anteilen verbunden mit WE an W4

**Adresse:** 1100 Wien, Erlachgasse 99  
ident Laxenburger Straße 38

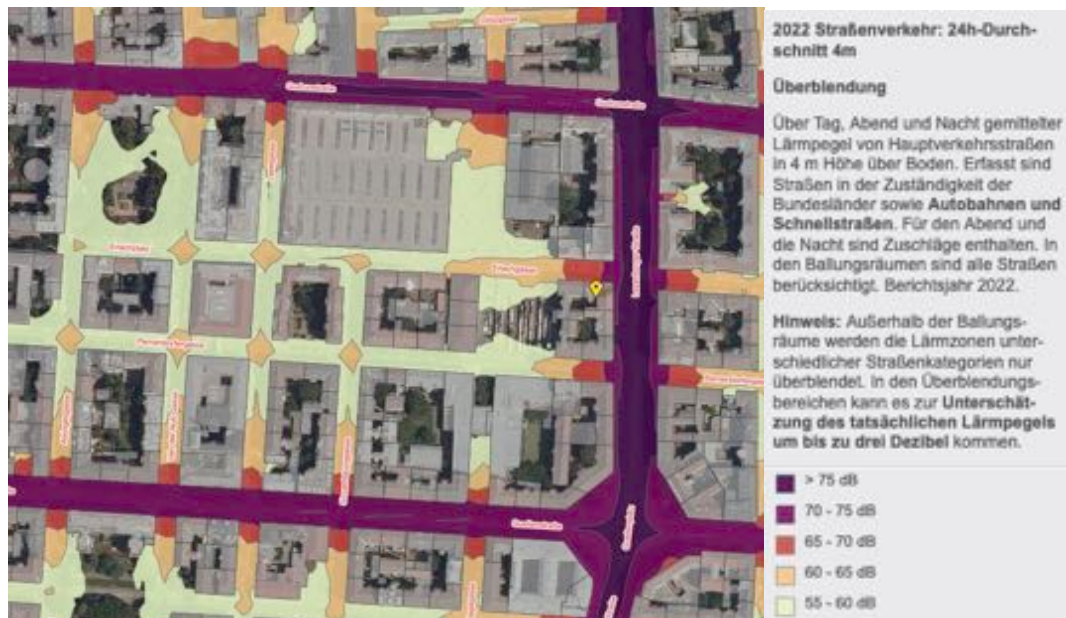
**Abb. 12: Straßenlärm [dB]**

Im Bereich der bewertungsgegenständlichen Liegenschaft ist vor allem im Bereich der Laxenburger Straße eine erhöhte Lärmbelastung durch den Straßenlärm gem. Lärmkarte 2022 (>75 dB) bzw. durch den Schienenlärm gem. Lärmkarte 2022 (60-65 dB) gegeben.
