**GZ 9 E 13/24y**  
Wien, am 27.06.2024

## **SCHÄTZUNGSGUTACHTEN**

Ermittlung des Verkehrswertes der Liegenschaft mit Einfamilienwohnhaus  
EZ 587 der KG 01808 Siebenhirten in

**1230 Wien, Lemböckgasse 52**

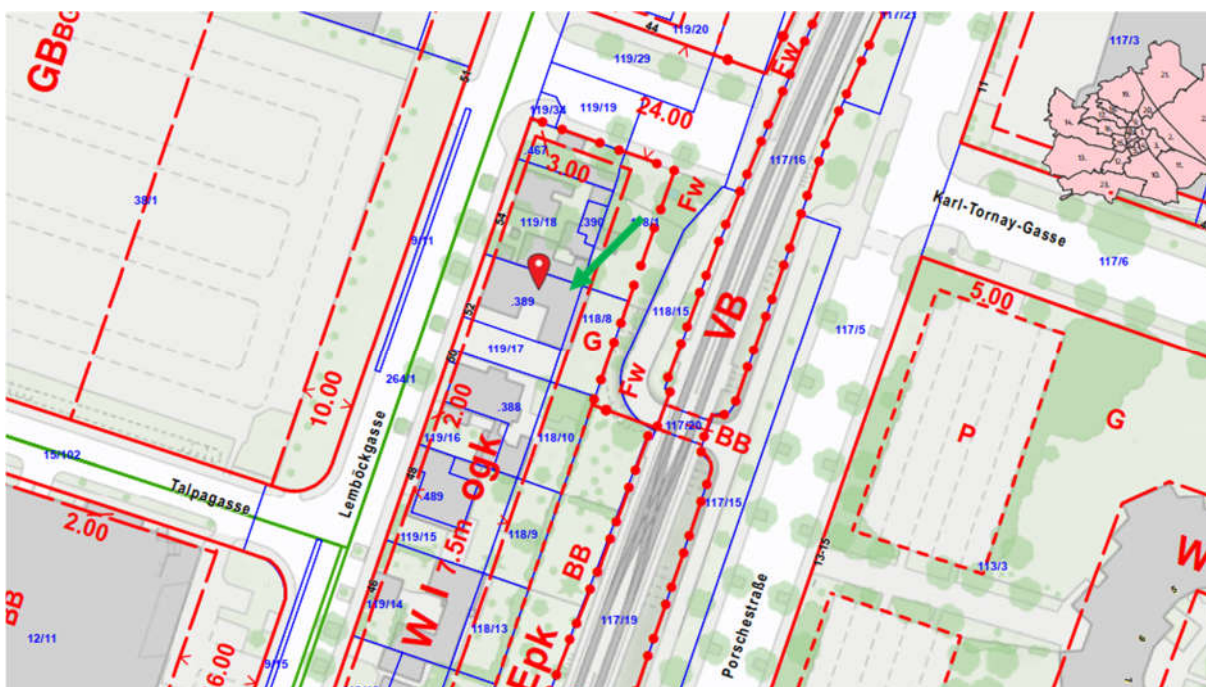
Im digitalen Flächenwidmungs- und Bebauungsplan ist die gültige Verordnung dargestellt (Plan Nr. 7241, Kundmachung 06.04.2000):  
„Wohngebiet“, Bauklasse I, 7,5 m Höhenbeschränkung, offene oder gekuppelte Bauweise.

Vorgartenstreifen ab ca. 2,0 m.

Hintere Baulinie nach ca. 20,0 m.

Die restliche hintere Grundstücksfläche liegt in der Widmung „G“ (gärtnerische Ausgestaltung).

Anzumerken ist, dass an der östlichen Grundstücksgrenze die Verkehrsfluchtlinie gegen den Fußweg darstellt ist.
