**B E W E R T U N G S G U T A C H T E N****GESCHÄFTSZAHL: 3 E 198/26w, BG BLEIBURG**

**Liegenschaft:** **EZ 37, KG 76027 St. Stefan, Bezirksgericht Bleiburg**  
**B-LNR 3 – 1/3 Anteil**

**Liegenschaftsadresse:** St. Stefan 23, **9142 Globasnitz**

**Bewertungsstichtag:** **28.04.2026 (Tag der Befundaufnahme)**

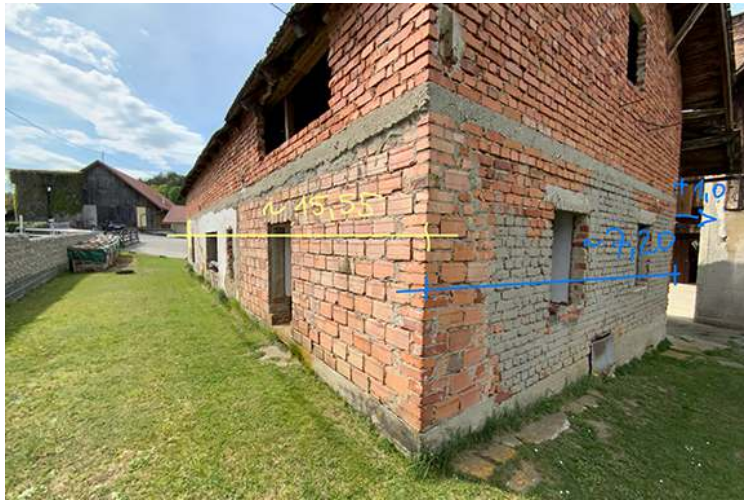
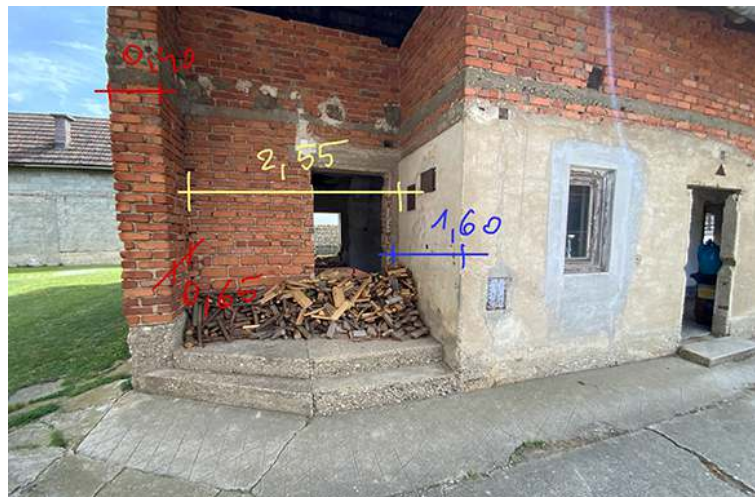
#### GROBAUFMASS SCHEUNE

➔ Im Bauakt der Gemeinde liegen zu der „Scheune“ keine Unterlagen vor. ➔ Der SV setzt in seiner Bewertung aufgrund des Alters einen baukonsensualen Zustand an. Der SV übernimmt keine Haftung!

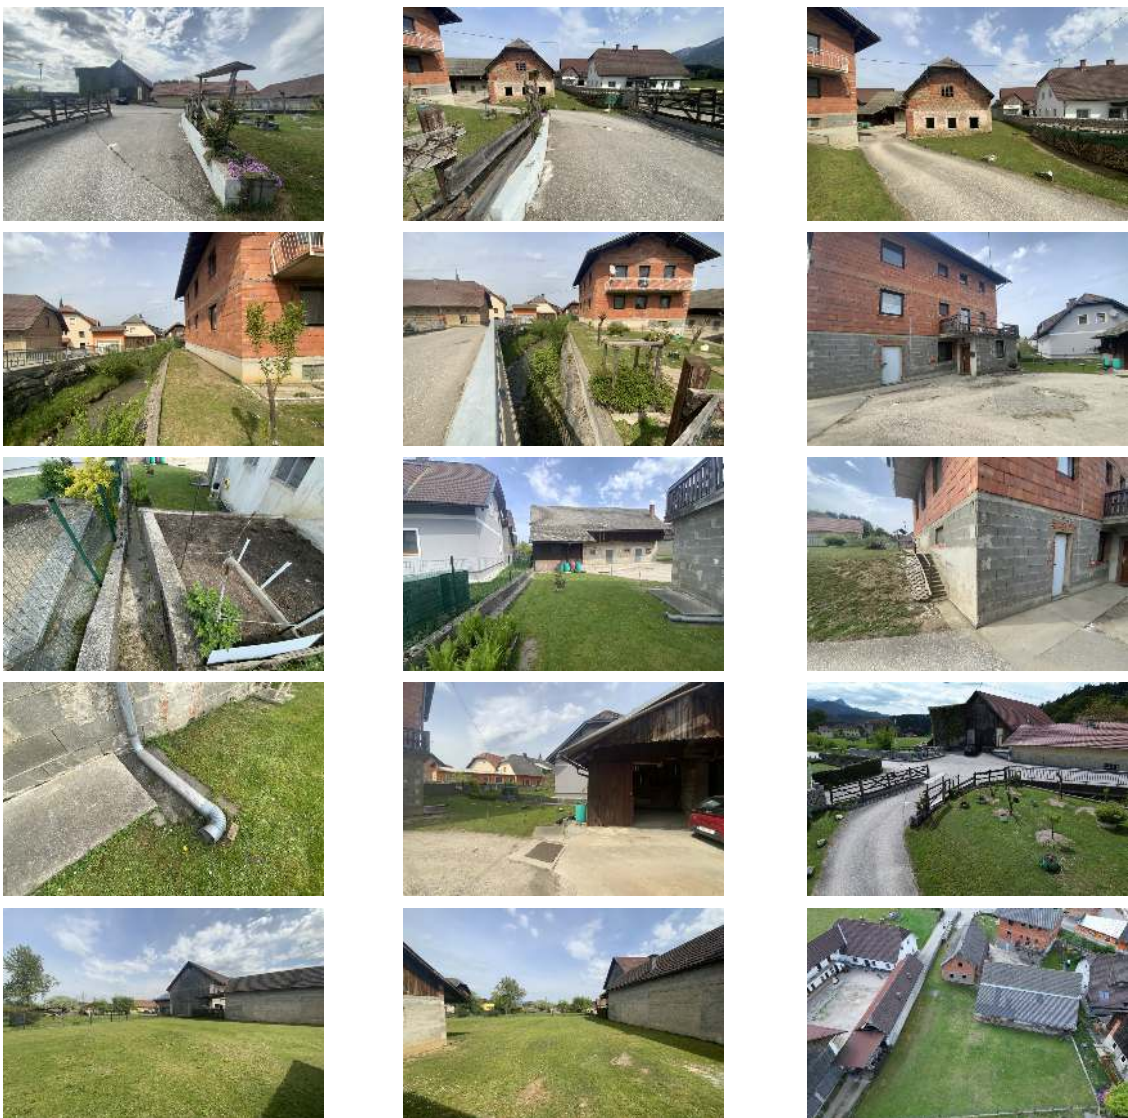
Die Liegenschaft besteht aus dem Grundstück GST-Nr. 561 und ist mit dem Wohnhaus, dem Stall und der Scheune bebaut. Die Baulichkeiten sind im westlichen bis mittleren Bereich der Liegenschaft errichtet. Die Liegenschaft wird über die im Westen vorbeiführende öffentliche Straße erschlossen. Der Zugang / Zufahrt zur Liegenschaft führt über eine Brücke zu der Grundstücksecke im Südwesten. Entlang der Westlichen Grundstücksgrenze verläuft der gefasste „Globasnitzbach“. Die Liegenschaft weist eine polygonale Form auf und ist, bis auf die Zufahrt eingefriedet. Der Zugangsbereich ist z.B. asphaltiert, die Hoffläche ist aus verschiedenen Materialien befestigt ausgeführt – und ist in Teilbereichen bereits instandgesetzt worden. Das Gelände ist im Westen zum Bachlauf leicht angeschüttet, vom Gartenniveau des Hauses führt einseitig eine Treppe in den Hof. Die Traufenbereiche sind nicht befestigt ausgeführt das Gelände reicht bis an den Gebäudesockel / Hauswand. Auf der großzügigen Grundstücksfläche sind im Bereich des Wohnhauses ein massives (Hoch)beet als Nutzgarten sowie Blumenbeete angelegt.

Die Liegenschaft ist z.B. mit Sträuchern, Rasen und Bäumen angelegt und vermittelt aufgrund seiner Ausführung einen einfachen gepflegten Eindruck.
