BG Grieskirchen – AZ: 7 E 16/25t

Bewertungsgutachten

**Ermittlung des Verkehrswertes der Liegenschaft
EZ 180, KG 44215 Waasen, BG Grieskirchen, B-INr. 4 und 5, Gst.-Nr. .371
(Usting 23, 4720 Usting – Bruck Waasen)**

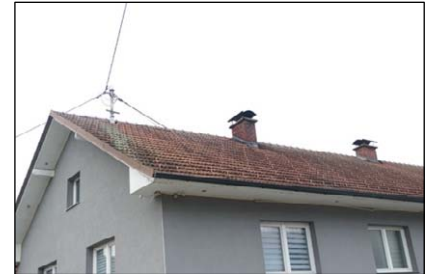
Kanal und Strom („über Dach geführt“) sind auf der Liegenschaft vorhanden.

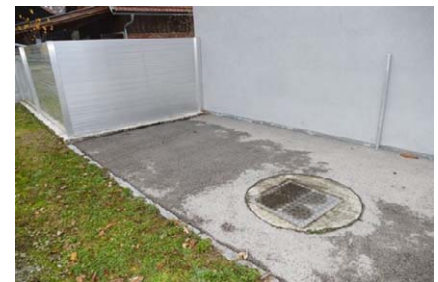
Die Trinkwasserversorgung erfolgt über einen eigenen Brunnen.

- Die letzte Trinkwasserprüfung wurde, lt. Angabe des 1.-Verpflichteten, 2019 (!) in Auftrag gegeben. Dieses wurde anlässlich der Befundaufnahme abfotografiert – siehe Anhang.
→ Lt. Attestergebnis liegt zu diesem Zeitpunkt eine zu hohe Keimbelastung der geprüften Trinkwasserprobe vor.

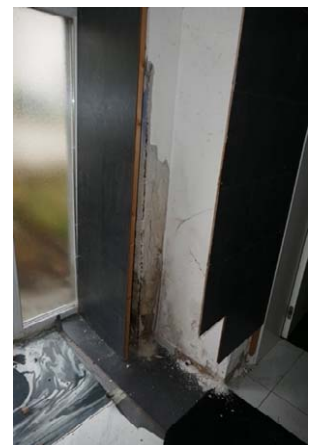
- Aufsteigende Feuchtigkeit im Mauerbereich des Erdgeschoßes:
 - Der damalige Verkäufer hätte bei den „alten Mauern“ innenseitig lediglich Bepunktungen angebracht und keine baulichen Maßnahmen im Hinblick auf eine „Mauer-Trockenlegung“ durchgeführt.

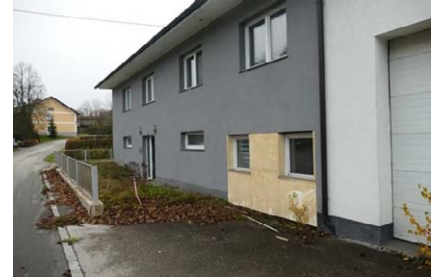
- Im Bereich der Außenmauern wäre, ohne vorherige bauliche Maßnahmen hinsichtlich Feuchtigkeits-Abdichtung, vom ursprünglichen Verkäufer der Vollwärmeschutz auf das „nasse Gemäuer“ aufgebracht worden.

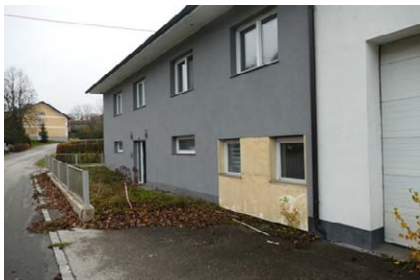
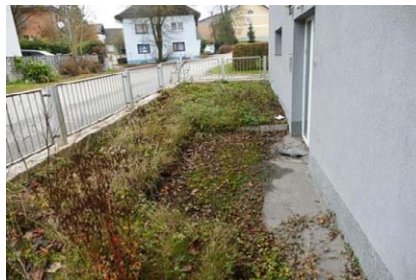
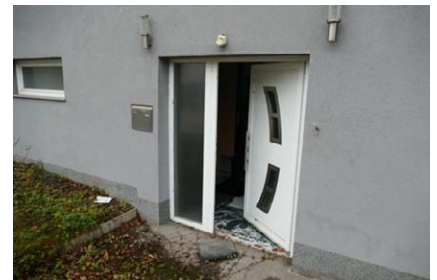
Eingang/Zugang

*Anm.d.SV:**Im Eingangsbereich ist im Mauerwerk augenscheinlich Feuchtigkeit vorhanden.*

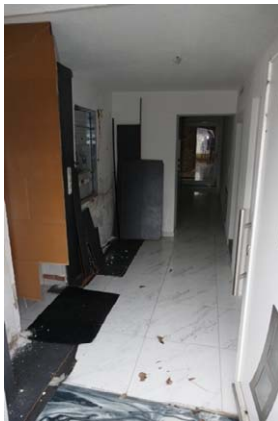
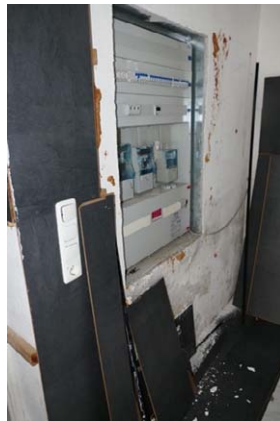
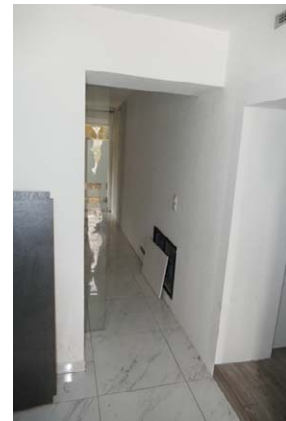
Flur:

*Die Mauern wurden tw. „freigelegt“ bzw. die im Rahmen der Sanierung angebrachten Platten entfernt
→ es ist augenscheinlich aufsteigende Feuchtigkeit in den Mauern erkennbar.*

Das Mauerwerk im Bereich des Stromverteilers ist augenscheinlich feucht → ev. Stromschlaggefahr. Eine Überprüfung durch einen Elektro-SV wird DRINGEND empfohlen!

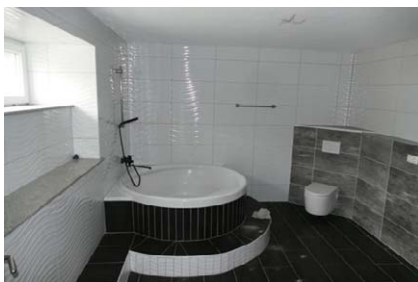
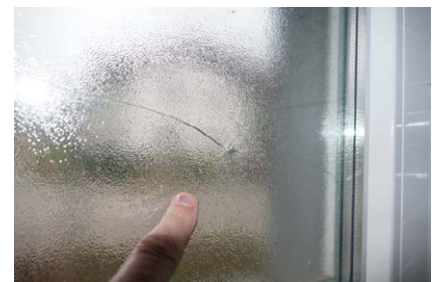
Bad/WC

Die Verglasung des Fensters ist beschädigt.

„offene Stromkabeln“ → ev. Stromschlaggefahr!

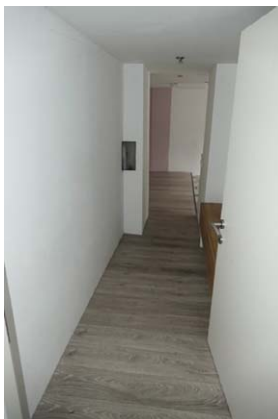
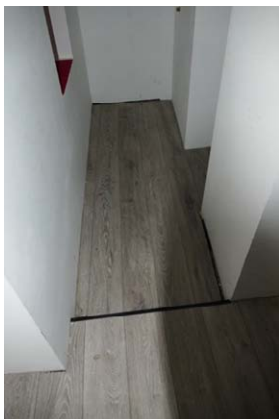
*Im Bereich des Bodens ist eine „Stolperstufe“ vorhanden.***Warnung d. SV:****„offene“ Stromleitungen vorhanden → ev. Stromschlaggefahr**

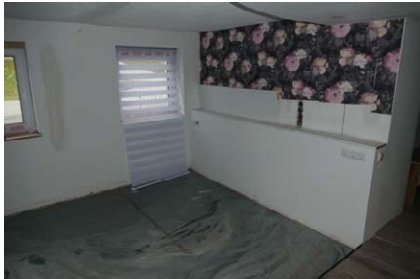
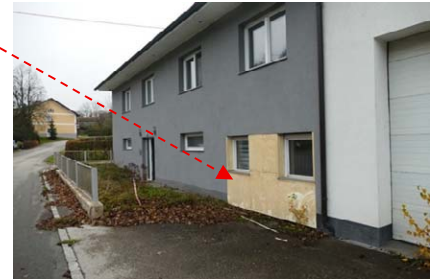
„Garage 19,19 m²“

- In der Mitte des Raumes ist ein Gully.
- Dieser Raum ist als „Garage“ baubewilligt. Betreffend des Wohnraum-Ausbaus finden sich KEINE Unterlagen im Bauakt.
- Der Fenstereinbau sowie die Außenmauer sind „unfertig“.
- Im Bereich der Wände ist augenscheinlich aufsteigende Feuchtigkeit erkennbar.

„offene Stromleitungen“ vorhanden → ev. Stromschlaggefahr

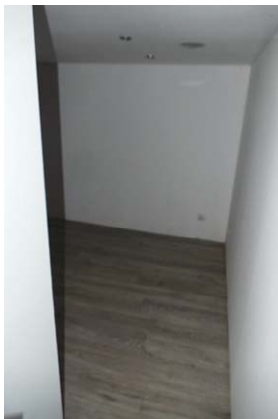
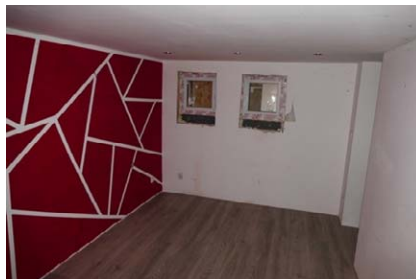
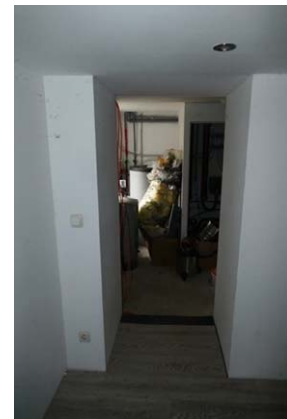
„AR 12,93 m²“

- Der Fenstereinbau ist „unfertig“.
- Im Bereich der Wände ist augenscheinlich aufsteigende Feuchtigkeit erkennbar.
- Betreffend des Wohnraum-Ausbaus finden sich KEINE Unterlagen im Bauakt.

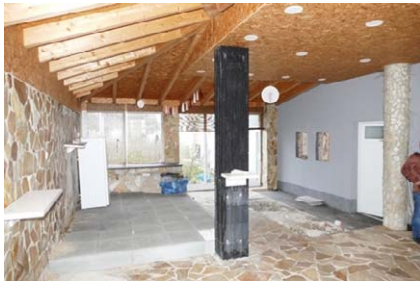
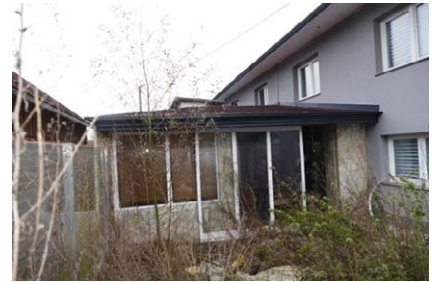
Wintergarten

- Die Hebe-Schiebetüren sind schwer gängig („klemmen“).
- Betreffend „Ausbau Wintergarten“ sind KEINE Unterlagen im Bauakt → dieser Bereich ist als „gedeckte Terrasse“ baubewilligt.

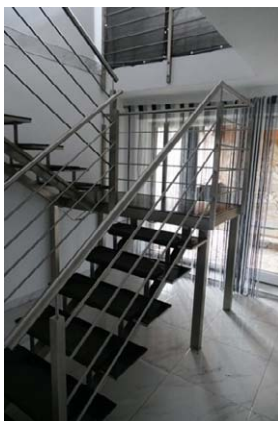
Aufgang Dachgeschoß:

„offene Stahl-Treppe“

- Die Öffnungen im Bereich der Treppe sind >12 cm → max. 12 cm lt. OÖ BauO → Durchrutschgefahr!
- Das Geländer ist überkletterbar → Absturzgefahr!

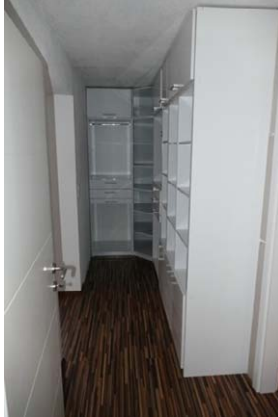
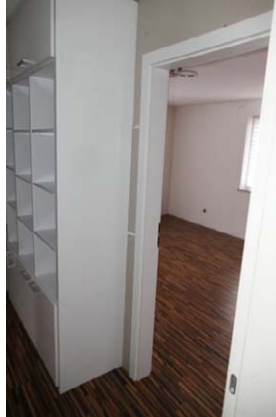
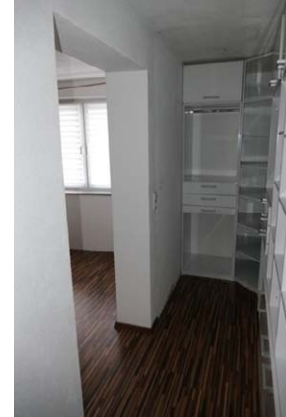
Bei der Rigipswand fehlt noch die Spachtelung.

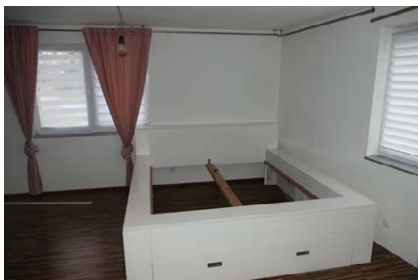
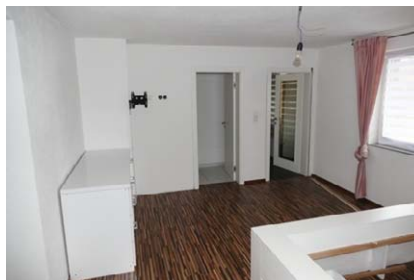
„offene Stromleitungen“ vorhanden → ev. Stromschlaggefahr

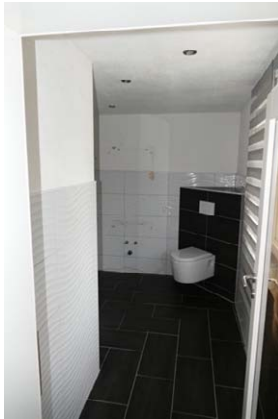
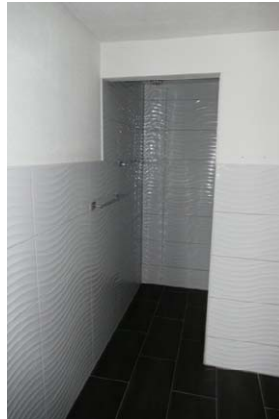
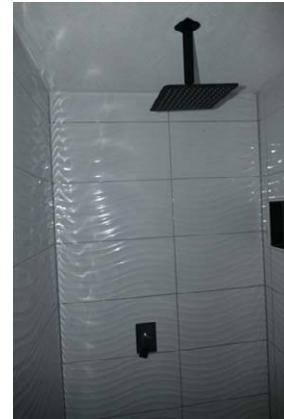
Bad/WC:

tw. sind beschädigte Fliesen vorhanden

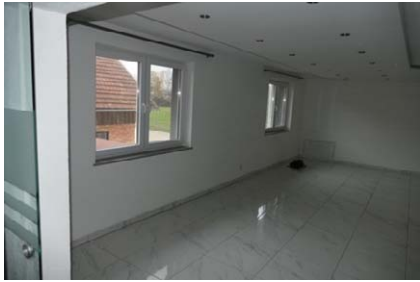
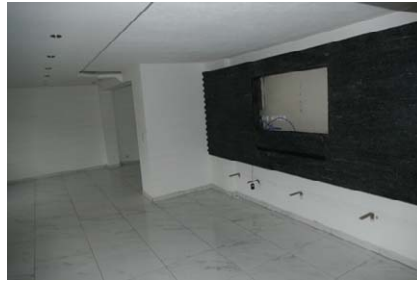
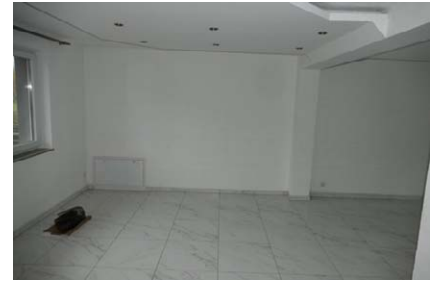
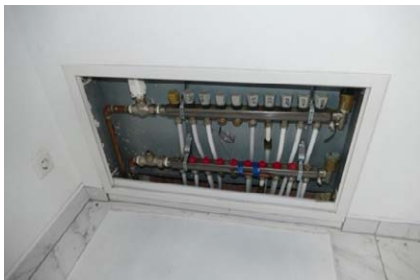
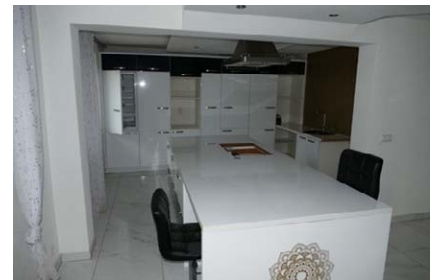
Wohnen / Essen / Küche

„offene Stromleitungen“ vorhanden → ev. Stromschlaggefahr

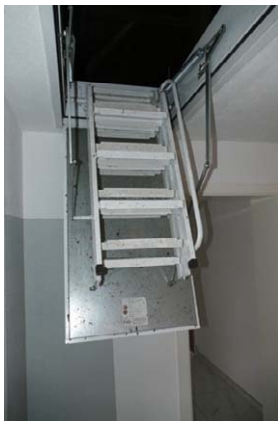
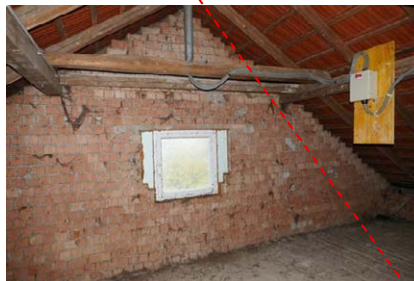
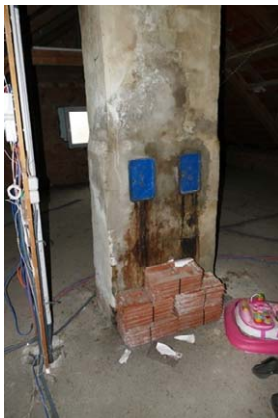
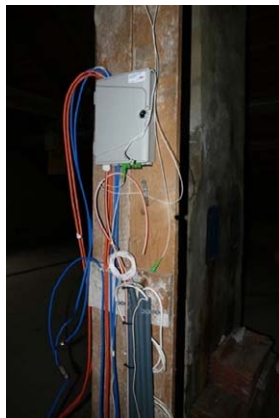
- Aufgang über Falltreppe im Vorraum/in der Galerie
- DG-Decke ungedämmt
- Giebelmauern: Ziegel, unverputzt
- Dacheindeckung Betonstein, ungedämmt
- Strom-Hausanschlusskasten, Netzwerk-Verteiler
- Die Abluft der Küche endet im Spitzboden (*nicht über Dach*)

- *Kamin: augenscheinlich Feuchtigkeitsschäden und Versottungsspuren an der Kamin-Außenwand vorhanden.*

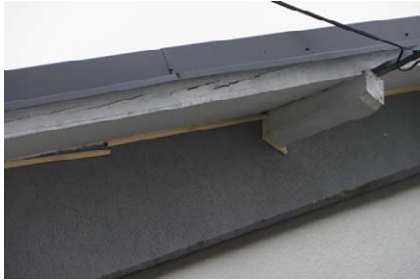
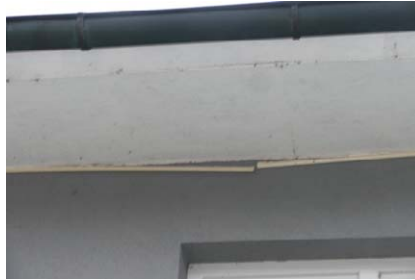
- Im Zusammenhang mit der Sanierung wurde ein Vollwärmeschutz angebracht. Der Abschluss zur Dach-Untersicht erfolgte mittels „Holz-Leisten“, die sich tw. bereits „lösen“.

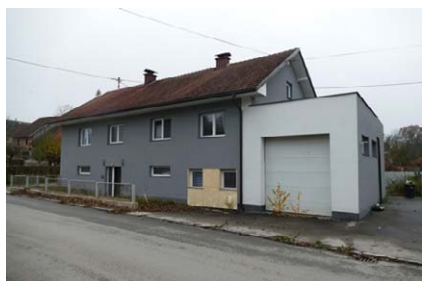
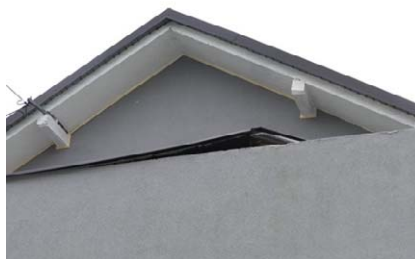
Die Attika-Verblechung ist beschädigt.

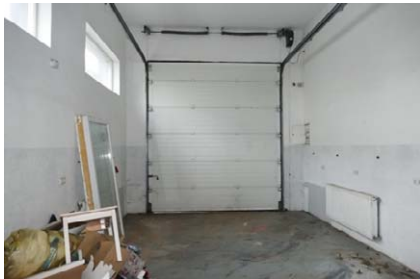
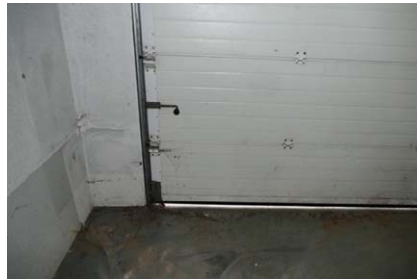
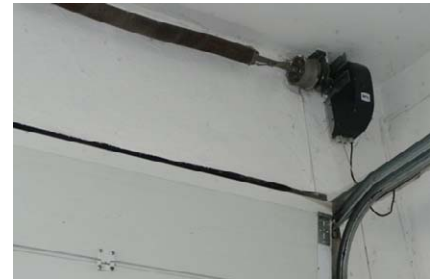
- Die Garage ist mit einem elektrischen Rolltor ausgestattet, welches bei der Befundaufnahme, mangels Strom, nicht geöffnet werden konnte.

Lt. Angabe des 1.-Verpflichteten ist das Tor funktionsfähig.

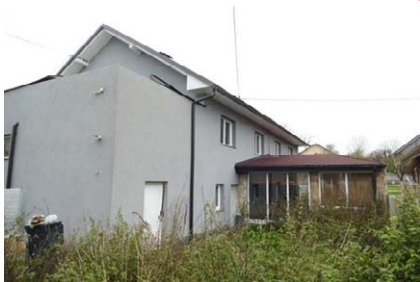
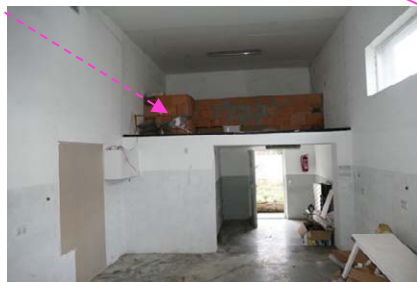
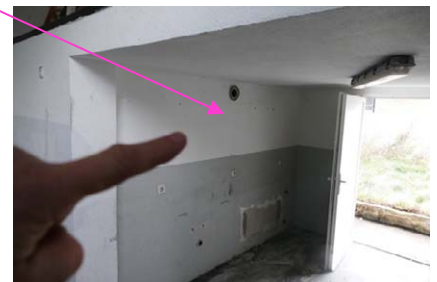
- Es ist eine Nebeneingangstür Richtung Garten vorhanden. Im Bereich der Nebeneingangstür ist die „Einblasöffnung“ für die Pellets zum Pelletsraum situiert. Der „Pelletsraum“ ist, lt. Angabe des 1.-Verpflichteten, über die „Empore“ zugänglich.

Am Tag der Befundaufnahme war keine Leiter vorhanden. Der Pelletsraum konnte nicht besichtigt werden.

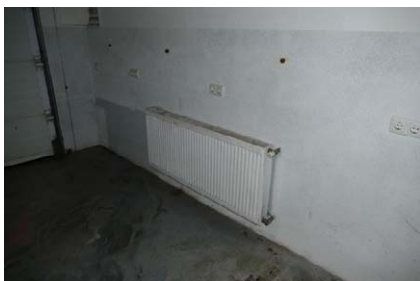
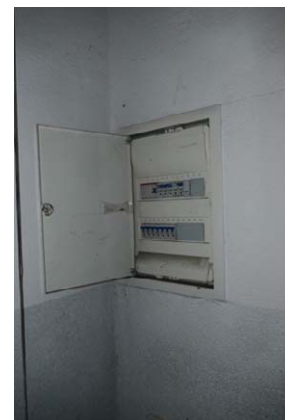
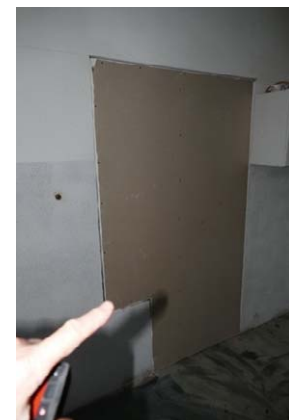
- In der Garage sind u.a. ein Starkstrom-Anschluss, ein Elektro-Subverteiler, sowie ein Radiator vorhanden. Die Tür Richtung „Garage 19,18 m²“ (jetzt: Kinderzimmer) ist verschlossen.

Der Brandschutz ist durch einen Brandschutz-SV zu prüfen!

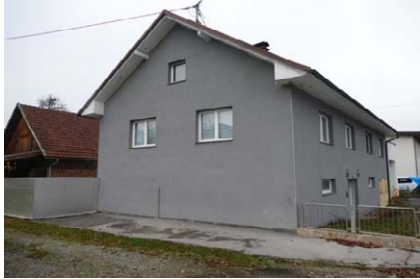
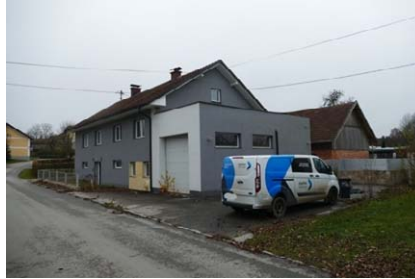
Die Zugangs-/Zufahrtbereich sowie der südlich an das Haus angrenzende Bereich sowie der Bereich nördlich der Garage sind befestigt.

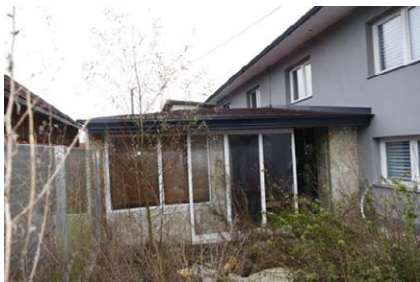
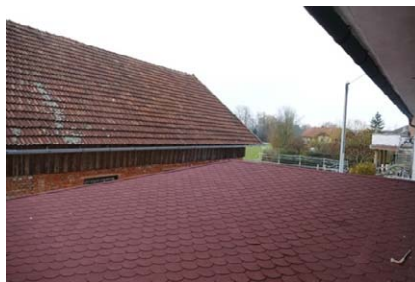
Blick vom Schlafzimmer im DG

Der „Wintergarten“ (baubewilligt als „gedeckte Terrasse“) grenzt an die westliche Grundstücksgrenze.

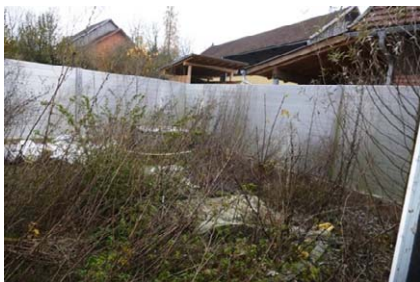
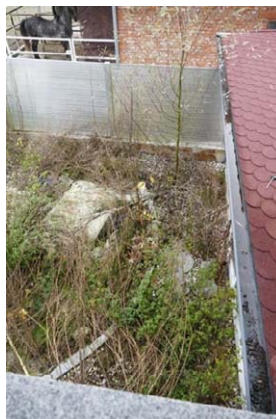
Blick vom Schlafzimmer im DG

Im süd-westlichen Bereich der Liegenschaft, südlich des „Wintergartens“ wurde ein blickdichter Zaun errichtet. In diesem Bereich war, lt. Angabe des 1.-Verpflichteten, ein (Aufstell-)Pool (= *Fahrnis*) vorhanden.

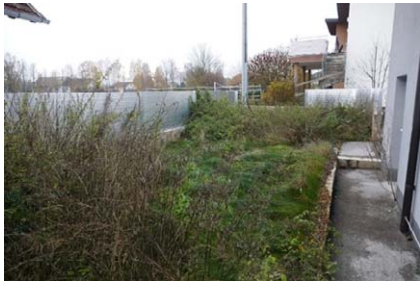
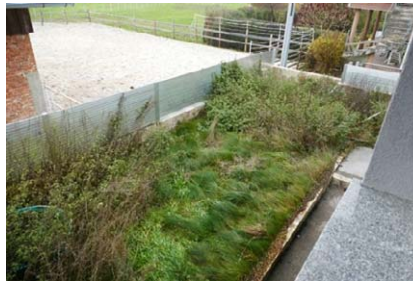
Blick vom Wohnzimmer im DG

Der nord-westliche Bereich ist begrünt.
