# L I E G E N S C H A F T S B E W E R T U N G

**Bewertung der Liegenschaft: Gutachten (Verkehrswert)**

EZ 46 Grundbuch 77238 Schönweg (1/1 Anteil)

Bezeichnung der Liegenschaft: EZ 46  
Kleinlandwirtschaft vlg. „Rencherkeusche“ in  
Pölling 20, 9433 St. Andrä

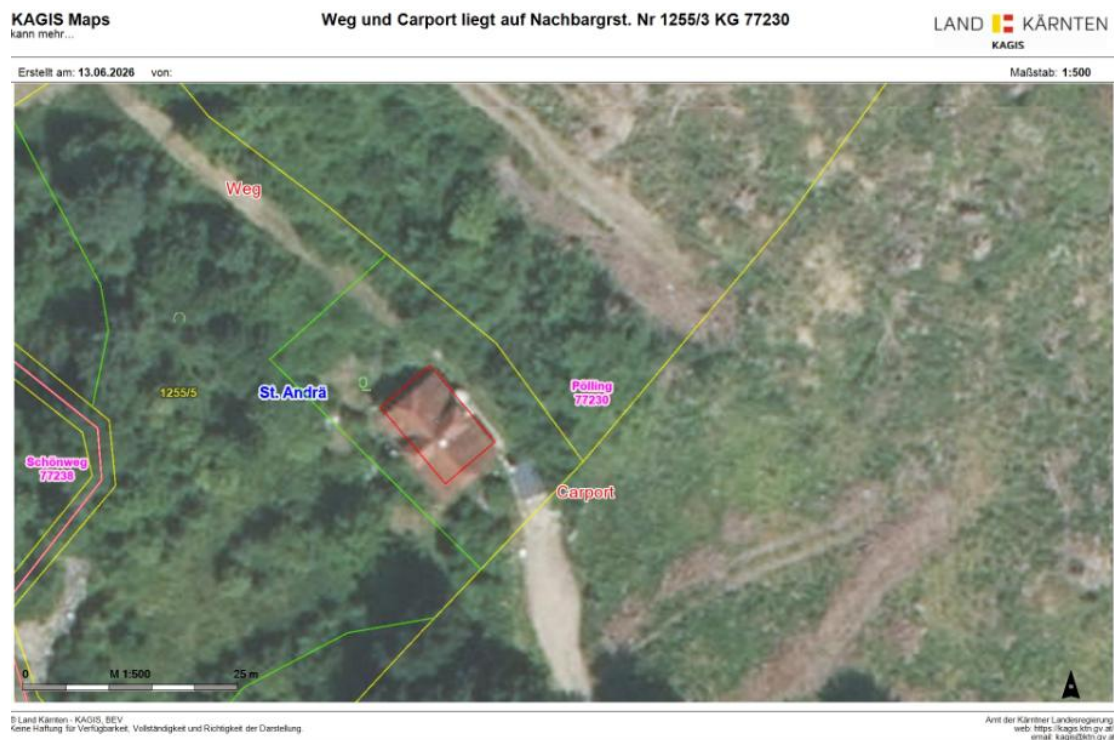
Nach der durchgeführten Vermessung der Flächen haben sich gegenüber dem vorherigen Stand Veränderungen ergeben und zwar insofern, dass der Weg östlich (oberhalb des Wohnhauses), der zum jetzigen Zeitpunkt total verwachsen und nicht mehr befahrbar ist, nun nicht mehr auf dem Grst. Nr. 1255/5 KG 77230 liegt sondern auf dem Nachbargrundstück 1255/3 KG 77230 der EZ 16.

Lage lt. Kagis

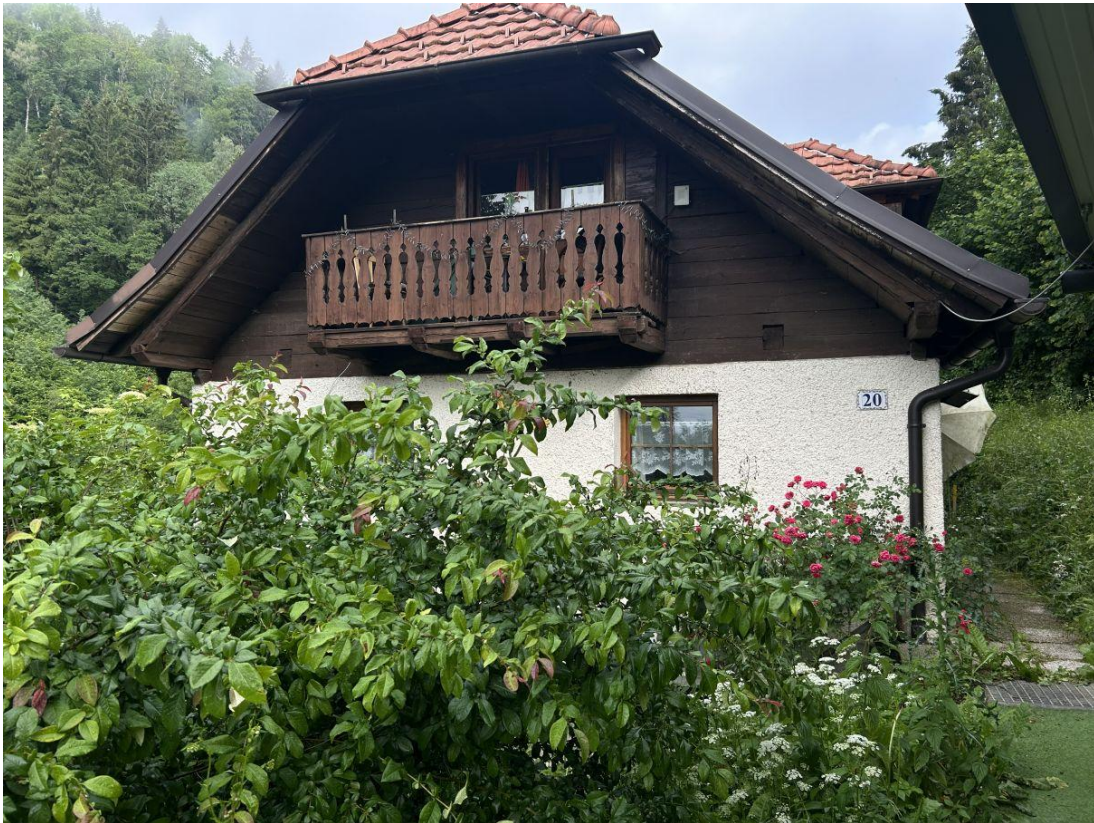
Das Gebäude ist entsprechend dem Alter in schlechtem Zustand und wird mit der Zustandsnote 2,5 (Nach Ross) beurteilt, d. h. es ist Reparaturbedürftigkeit gegeben.

**Bild 1: Ostansicht**

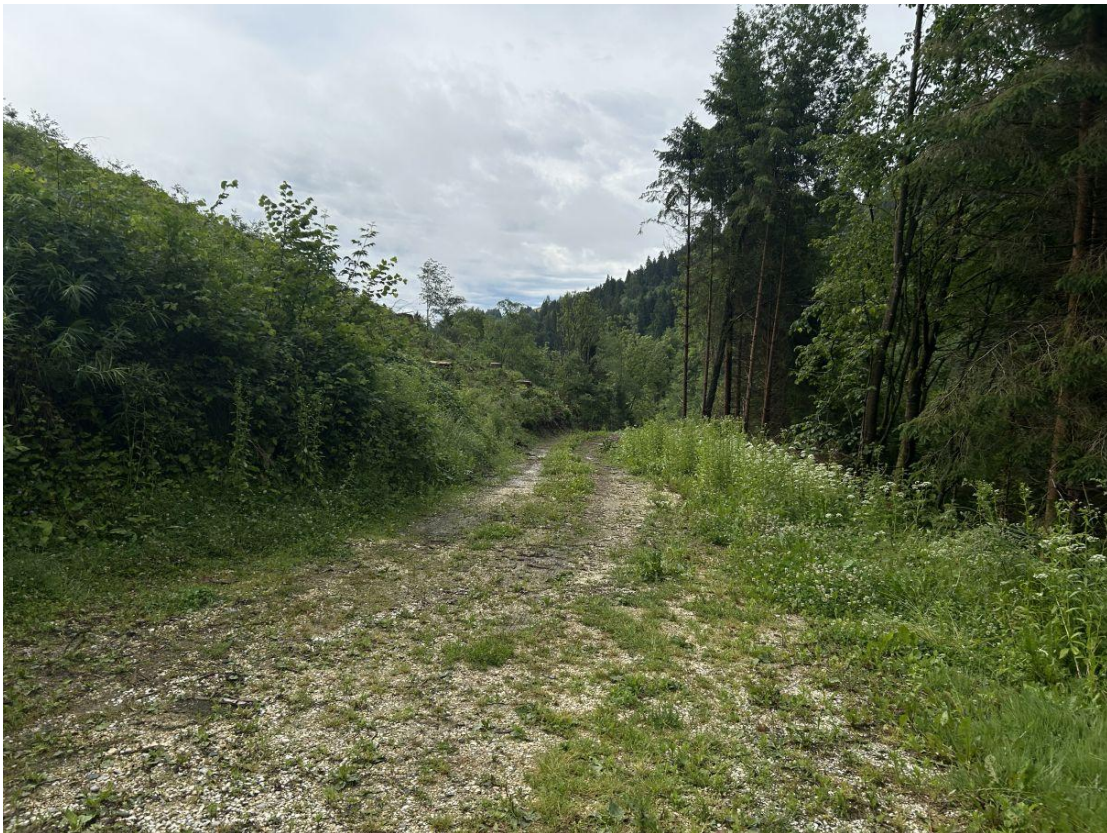
Das Gebäude (Wohnhaus) der Hofstelle befindet sich in Einzellage in einer Seehöhe von ca. 600 m in steilem Gelände mit sehr schlechter Verkehrsanbindung. Der Zufahrtsweg zum Wohnhaus ist nur bedingt bei trockener Witterung mit PKW zu befahren

**Bild 2: Zufahrt (Blick nach Osten)**

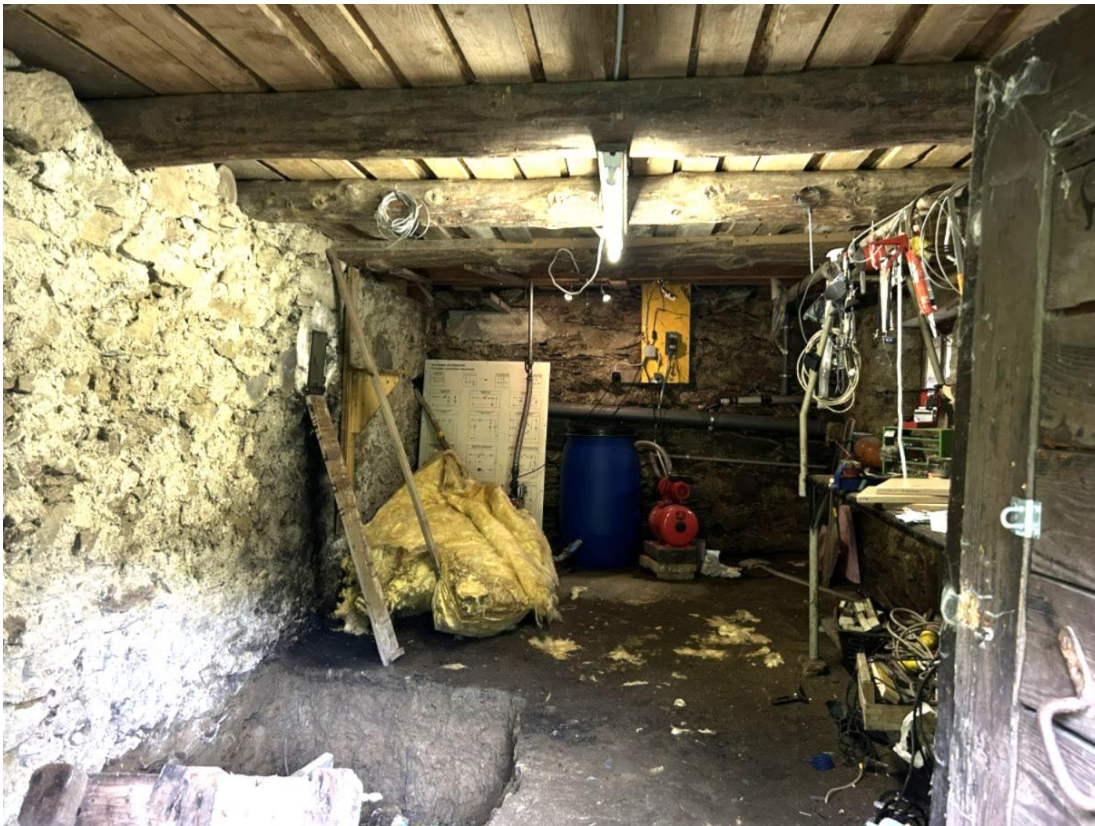
Die Errichtung erfolgte mit einfachen Mitteln. Das Kellermauerwerk wurde aus Bruchsteinen errichtet, vermutlich ohne Fundamentierung. Bei stärkeren Regenfällen tritt in den Kellerräumen Hangwasser aus und es wurde deshalb im ersten Kellerraum der Erdboden aufgegraben, damit das Wasser abfließen kann.

**Bild 8: Keller (links eine Grabung damit das eindringende Hangwasser abfließen kann)**

Durch den Umstand, dass das Objekt nicht bewohnbar ist, schaut es derzeit sehr verwahrlost aus. Die Statik des Mauerwerks im Hang (Steinmauerwerk) konnte nicht geprüft werden und es muss angenommen werden, dass durch Austritt von Hangwasser bereits Schäden entstanden sind.

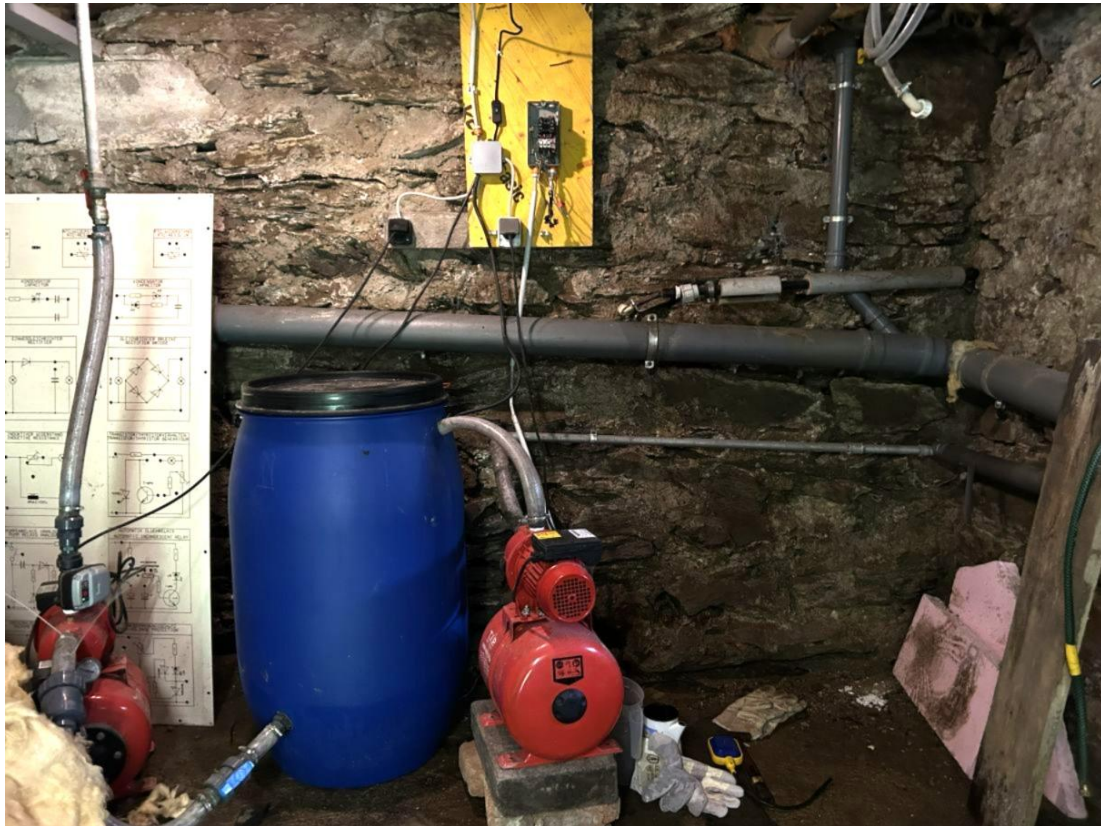
Das Wohnhaus der bewertungsggst. Liegenschaft wird durch eine Wasserversorgungsanlage aus einer eigenen Quelle versorgt. Dazu muß das Trinkwasser mittels einer Pumpe aus der tiefer liegenden Quelle in das Haus gefördert werden. Diese Anlage befindet sich im Keller und sieht nicht sehr professionell aus. Die Funktion dieser Anlage wurde nicht geprüft.

Die Versorgung mit Trinkwasser erfolgt aus eigener Quelle, die niveaumäßig auf dem eigenen Grundstück tiefer liegt und das Wasser wird mittels einer Pumpe in den Keller gepumpt. Von dem provisorischen Behälter im Keller wird nochmals eine Druckerhöhungspumpe eingesetzt.

**Bild 9: Wasserpumpen**

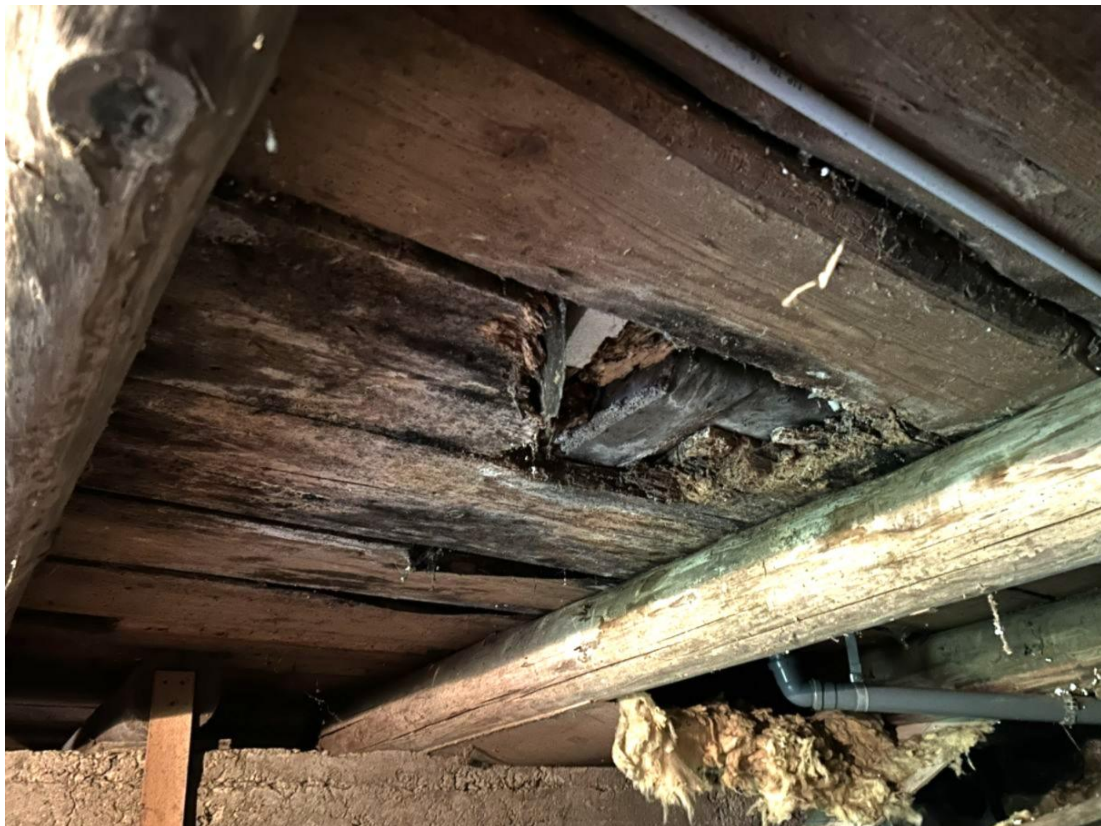
| <b>Gebäudetyp</b> | <b>Freistehendes Wohnhaus in Massivbauweise - bewohnt</b> |
|---|---|
| Decken | Holztramdecken, schadhaft |

**Bild 10: schadhafte Kellerdecke**

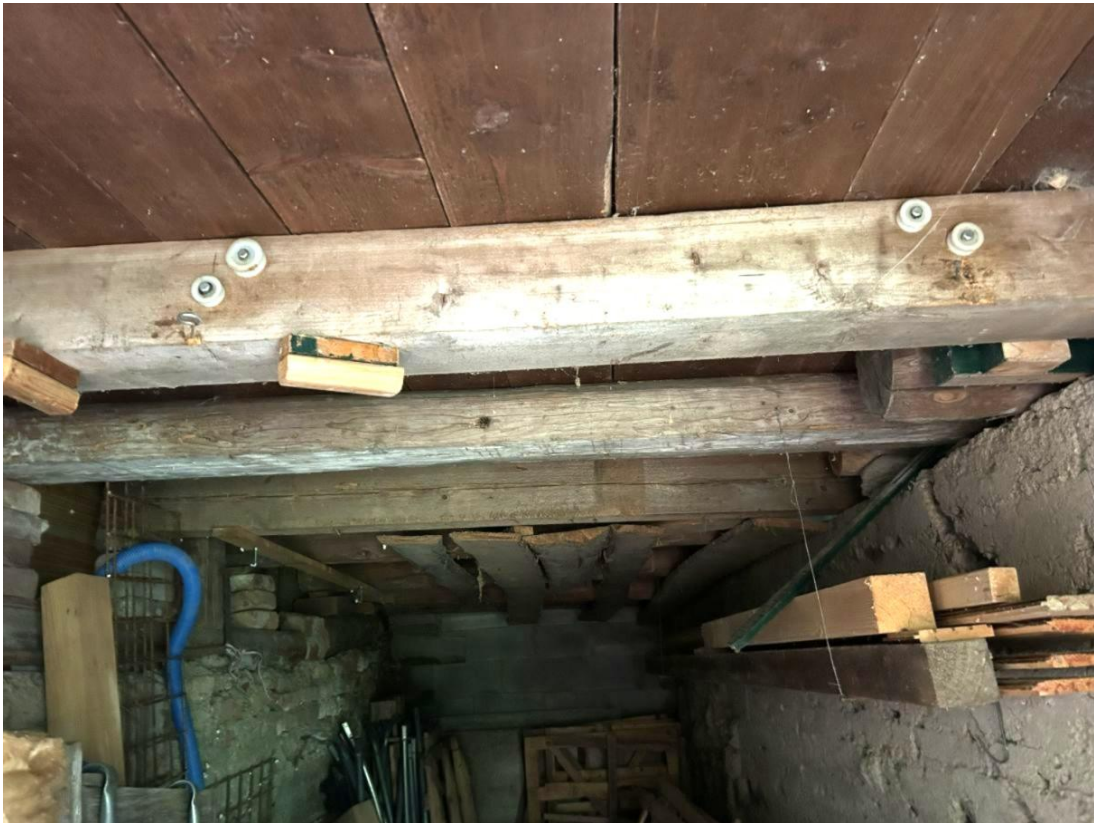
**Bild 11: Tramlage der Kellerdecke (schadhaft)**

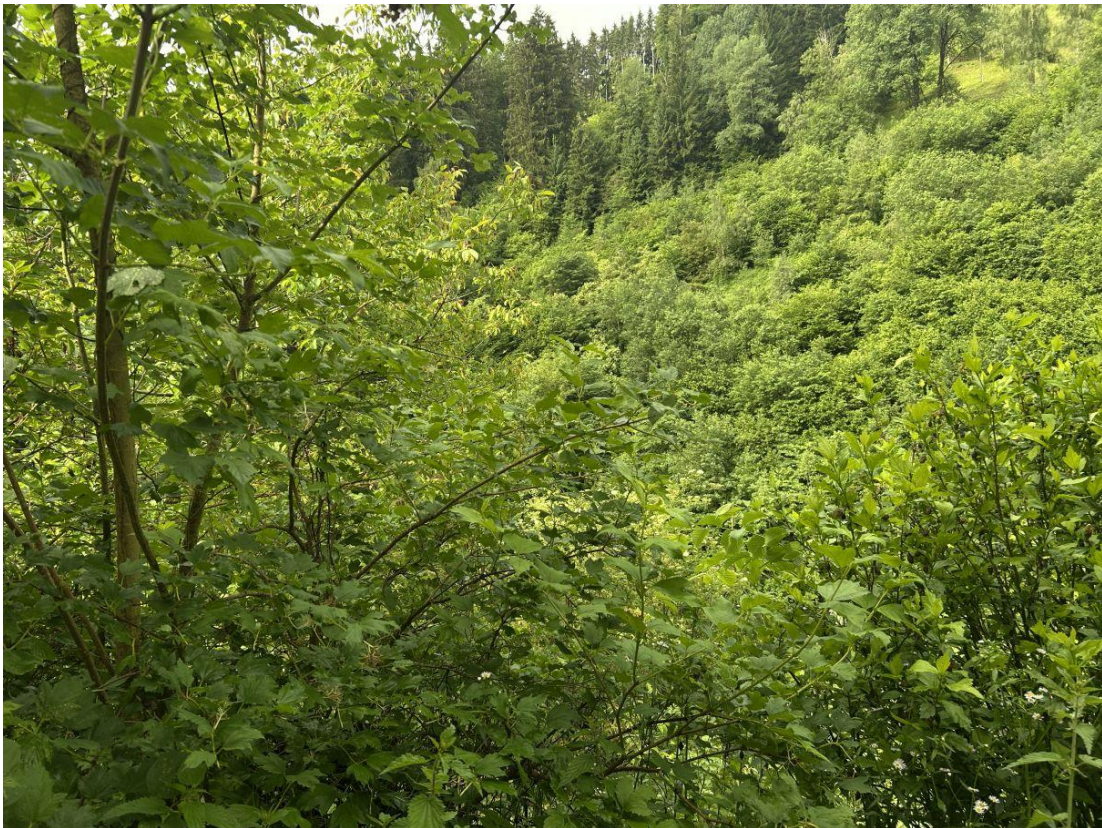
Diese Liegenschaft wurde nicht bewirtschaftet sondern die einzige Nutzung bestand in der Bewohnung des Wohnhauses und einer gelegentlichen Brennholzgewinnung zur Beheizung des Wohnhauses. Zum jetzigen Zeitpunkt wird das Gebäude nicht bewohnt und auch nicht gepflegt und der Bereich um das Haus sieht sehr ungepflegt aus und ist mit Sträuchern und Stauden überwuchert.

Der 2 Grundstücke der Liegenschaft liegen westlich des Wohnhauses in sehr steiler Hanglage bis in Graben des „Pöllingerbaches“ und sind sehr stark mit einigen Fichten und überwiegend Sträuchern und Stauden bewachsen. Die Nutzung ist nur händisch möglich.

**Bild 12: Strauchbewuchs**
