### Bewertungsgutachten

über den Verkehrswert der **bebauten Liegenschaft (Einfamilienhaus)**

EZ **456**  
Grundstück(e) **373/15**

Grundstücksadresse **4209 Engerwitzdorf, Am Hang 2**

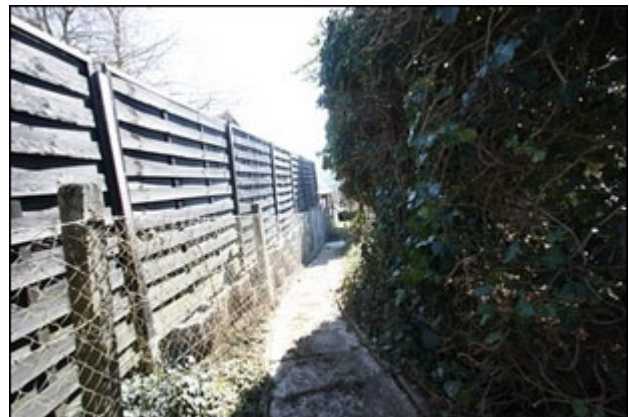
**Abb.10** Ansicht Liegenschaft, Grundgrenze Nordost  
(Einzäunung: Maschendraht; Holzzaun = Nachbargrundstück)

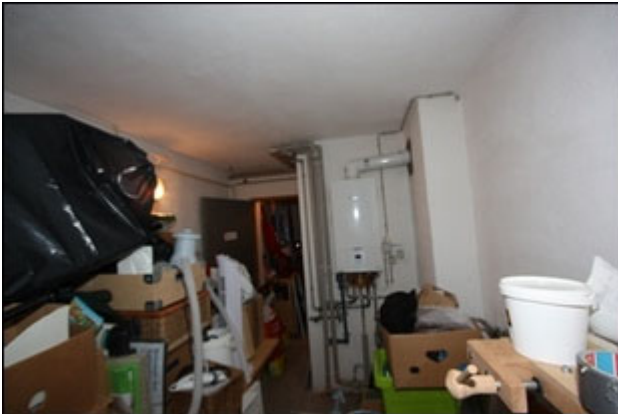
**Abb.45** Ansicht Kellerraum (Heizraum), Gastherme

Öffentliche Wasserversorgung und Kanalisation, Strom- und Gasnetz, Müllabfuhr.  
Die Beheizung des Einfamilienhauses erfolgt über eine Gastherme.

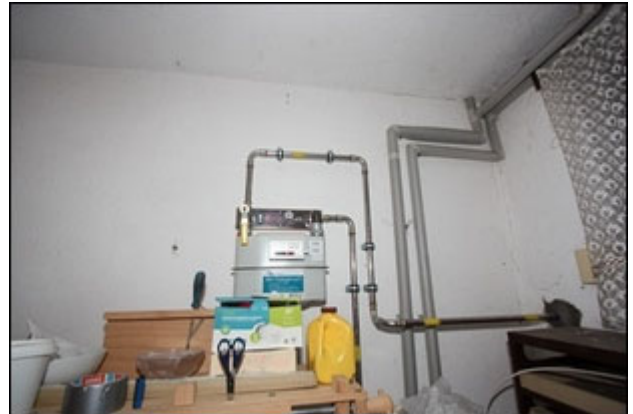
**Abb.46** Ansicht Detail zu Abb.44, Gasuhr

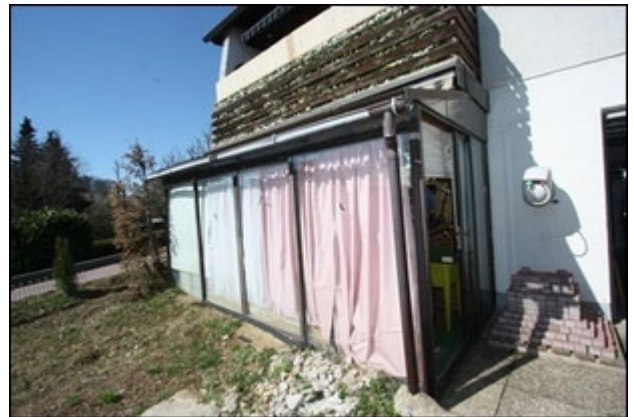
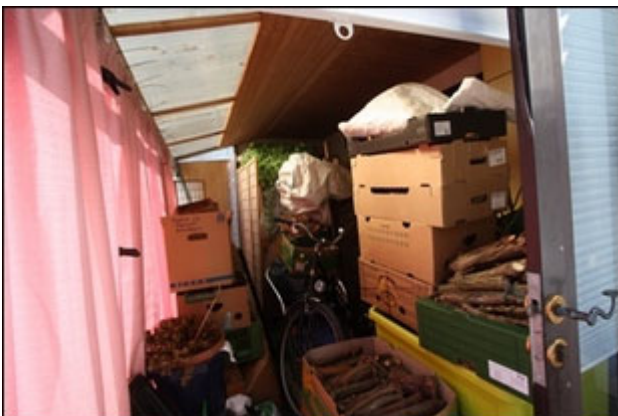
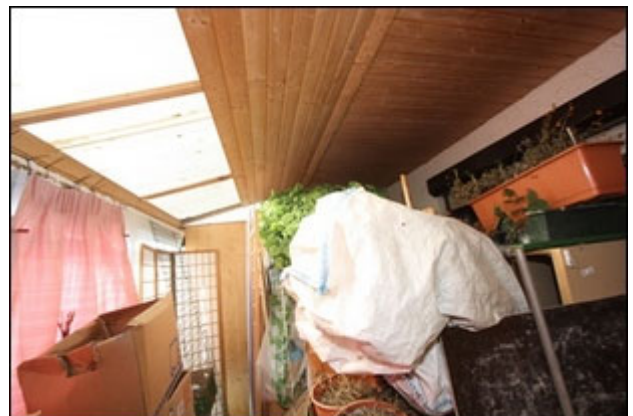
**Abb.48** Ansicht Vorbau/Wintergarten (vor ehem. Wohnraum KG)

**Abb.49** Ansicht Vorbau/Wintergarten (vor ehem. Wohnraum KG)

**Abb.50** Ansicht Vorbau/Wintergarten (vor ehem. Wohnraum KG)

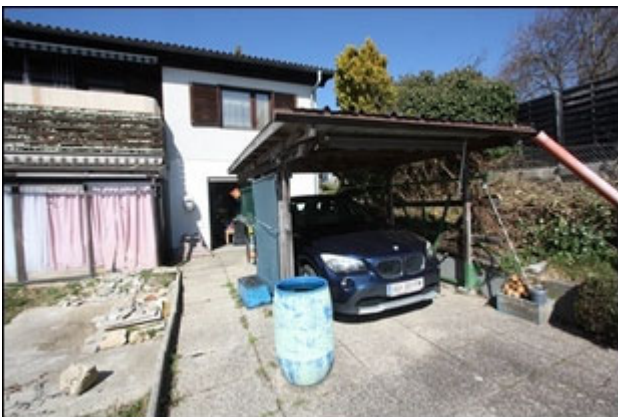
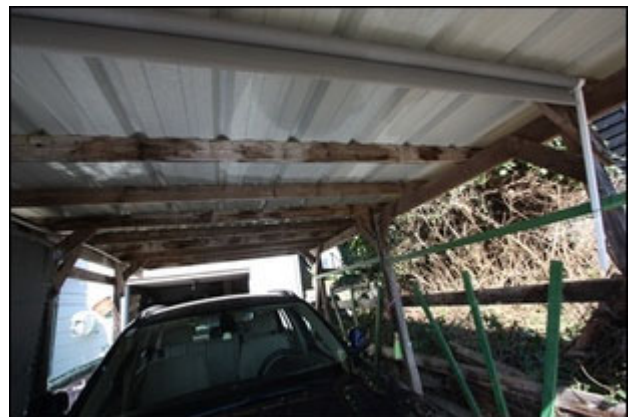
**Abb.55** Ansicht Carport

**Abb.56** Ansicht Carport

Der im Garten in einfacher Holzbauweise aufgestellte Carport ist beim Zeitwert der Außenanlagen der Liegenschaft mitberücksichtigt.
