Begehungsbericht des Brandschutzbeauftragten 03.2026

**Wohnhaus
Bahnhofstraße 5
6632-Ehrwald**

Aufgabenstellung/vorgefundenes Schadensbild

MÄNGELABARBEITUNG

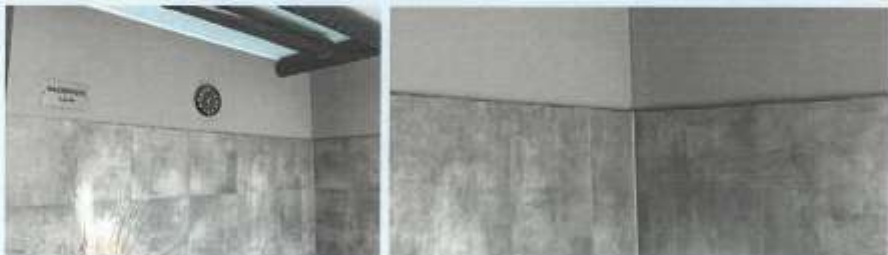
4.6	Fliesen-Schiene & Korrosion	<p><u>Außer Protokoll!</u></p> <p>██████████ haben im Anschluss an die Versammlung noch eine Liegenschaftsbegehung vorgenommen.</p> <p>Im Wellnessbereich sind u.a. einige Korrosionsstellen aufgefallen (vermutlich aufgrund des Spritzwassers und/oder der hohen Raumluft-Feuchtigkeit). Um diese Situation nicht weiter zu verschlimmern, wird hier ebenfalls eine Maßnahme gesetzt.</p> <p>Die Schienen fixieren den vorhandenen Fliesenbeleg. Es ist somit nicht angedacht, die Schiene zu entfernen, sondern mehr diese nachzubearbeiten.</p> <p>Die Vergabe erfolgt ebenfalls gemäß §28 WEG im Rahmen der ordentlichen Verwaltung zur Schonung der Substanz.</p>	!

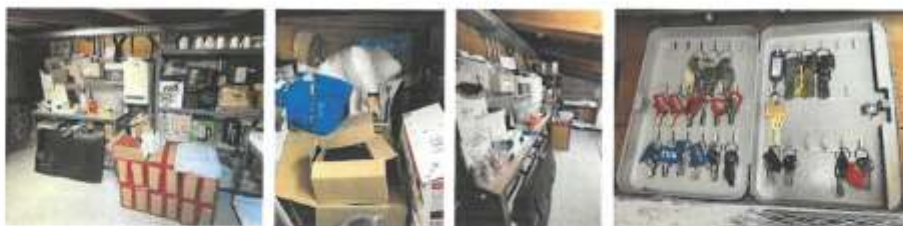
Außer Protokoll | Als damalige Übergangslösung wurde Keyone bzw. Teamkonzept als damaliger Room-Service der Dachraum zur Verfügung gestellt. Prinzipiell wäre dieser Bereich aus Sichtweise des Brandschutzes freizuhalten. Im Zuge der Liegenschaftsbegehung wurde der Zustand des Bereiches erfasst und wird nachstehend abgebildet.

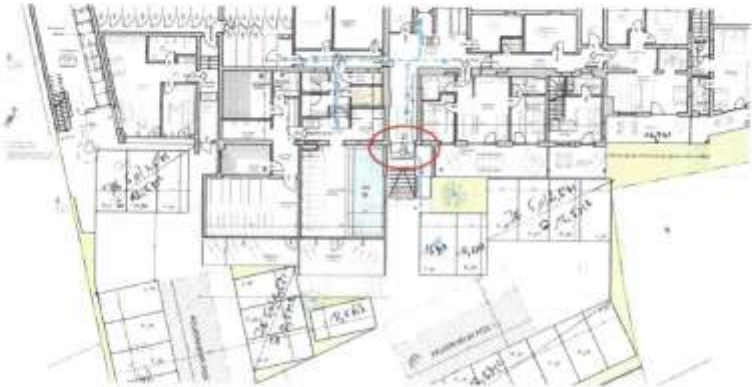
POS	THEMA	DETAIL	STATUS
2A	Brandschutztür Eingangsbereich	<p>Die Brandschutztür des Hauszugangs ist mit einer Elektrofunktion ausgestattet. Leider ist diese sehr störanfällig und verursacht laufend Kosten für die Eigentümergemeinschaft. Hinterfragt wird, ob es gesetzlich gestattet ist, die Elektrofunktion dieser Tür zu entfernen.</p> <p><i>Außer Protokoll Der beauftragte Brandschutzbeauftragte, die █ hat wie vermutet mitgeteilt, dass die Elektro-Funktion für einen ggf. barrierefreien Zugang im Sinne des Behindertengleichstellungsgesetzes wäre. Mit dem Brandschutz hat der elektrische Antrieb nichts zu tun. Aus brandschutztechnischer Sicht ist eine Außerbetriebnahme somit in Ordnung. Der Panikbeschlag und ein ungehinderter Fluchtweg müssen jedenfalls bleiben!</i></p>	✓

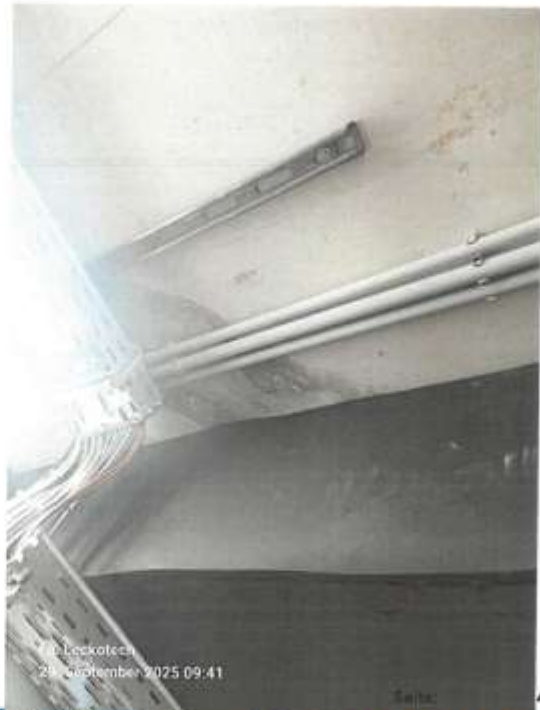
Zeigt den Schadensbereich im Technikraum

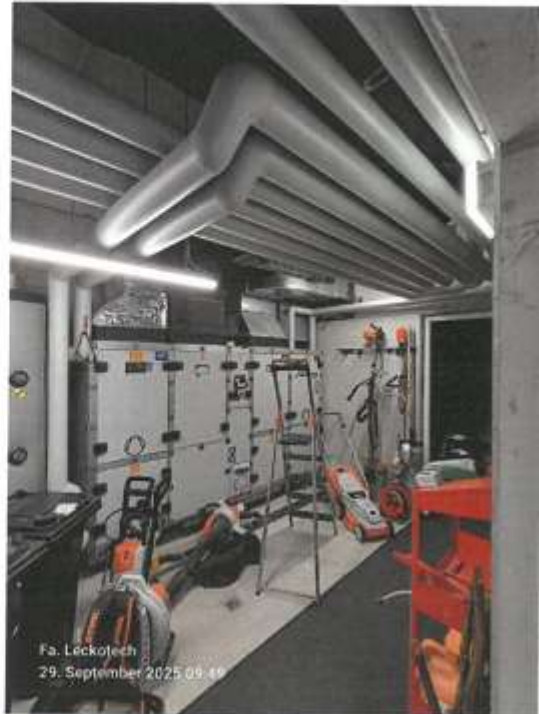
Übersichtsfoto vom Technikraum

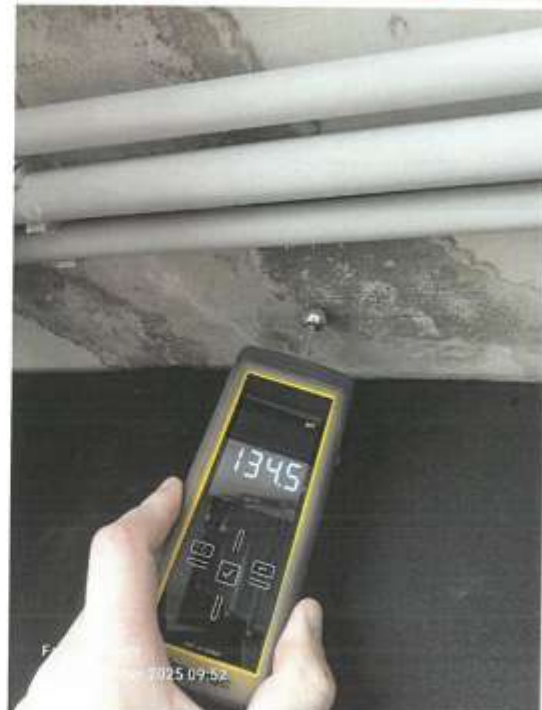
Bei der vor Ort Begutachtung konnte eine bereits aufgetrocknete Tropfstelle mit einem erhöhten Feuchtigkeitsmesswert an der Decke im Pooltechnikraum festgestellt werden.

Zeigt den erhöhten Feuchtigkeitsmesswert an der Decke im Technikraum

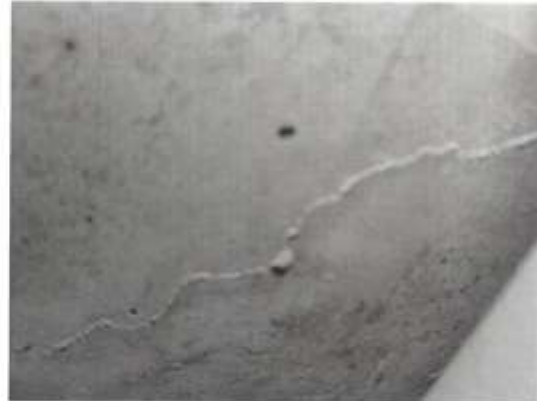
Zeigt den Riss in der Betondecke

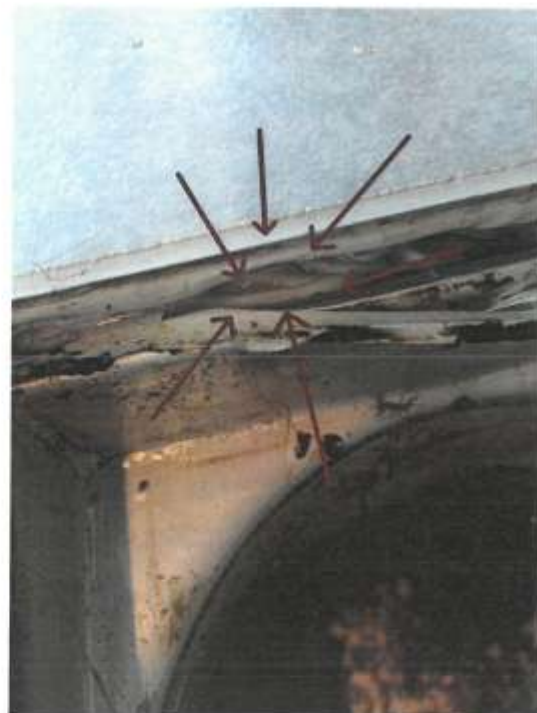
Neben der Schadensstelle befindet sich ein Gully.

Zeigt das Wasser unter den Fliesen beim Gully

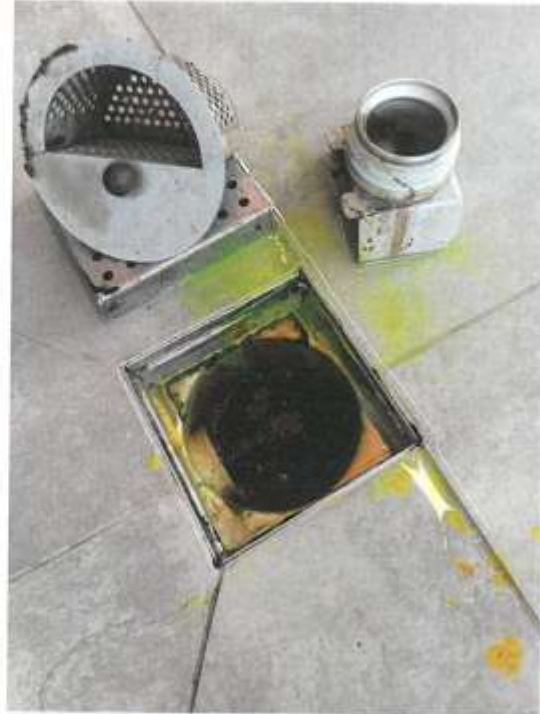
Zeigt das Spülen mit Kontrastmittel beim Gully im Schwimmbad

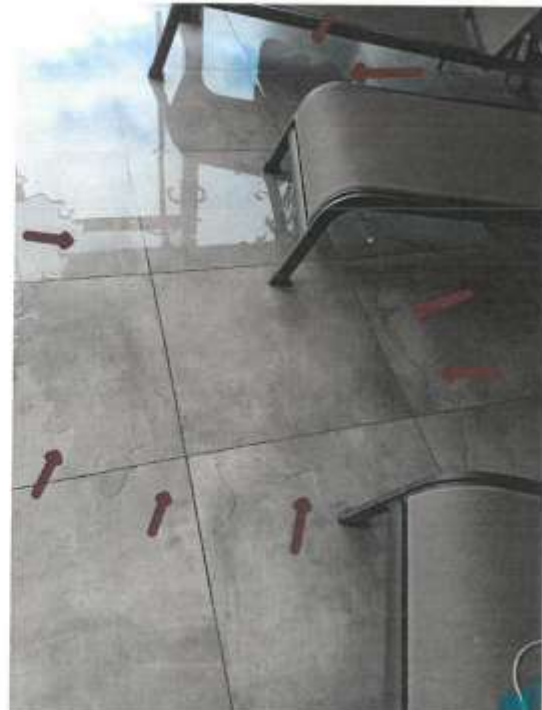
Zeigt das stehende Wasser auf den Fliesen beim Schwimmbad

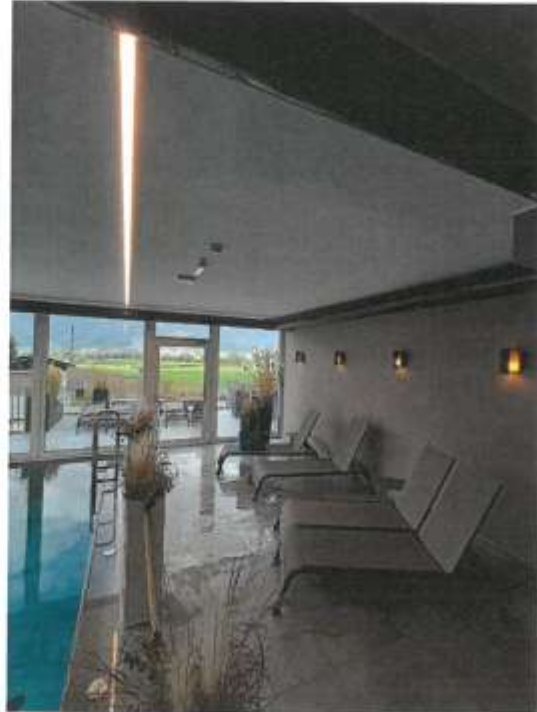
Übersichtsfoto vom Schadensbereich im Schwimmbad

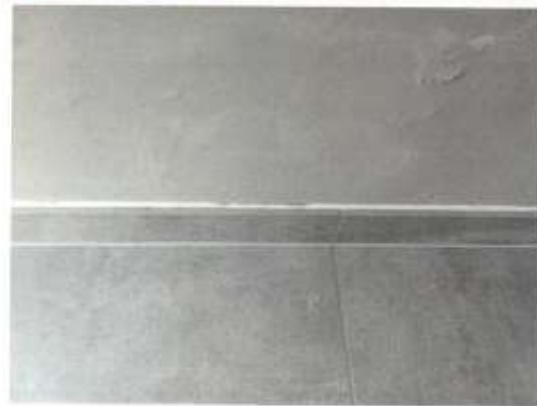
Zeigt den Schadensbereich am Mauerwerk im Schwimmbad

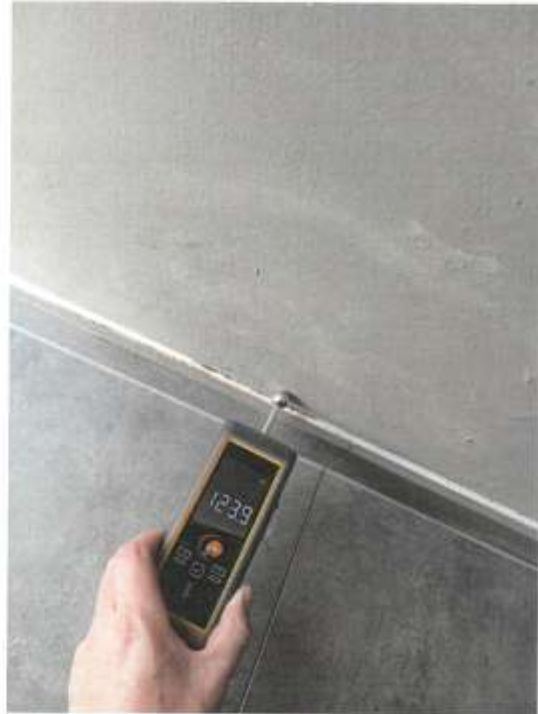
An der Wand und am Boden im Schwimmbad konnte ebenfalls ein erhöhter Feuchtigkeitsmesswert festgestellt werden.

Zeigt den erhöhten Feuchtigkeitsmesswert am Mauerwerk im Schwimmbad

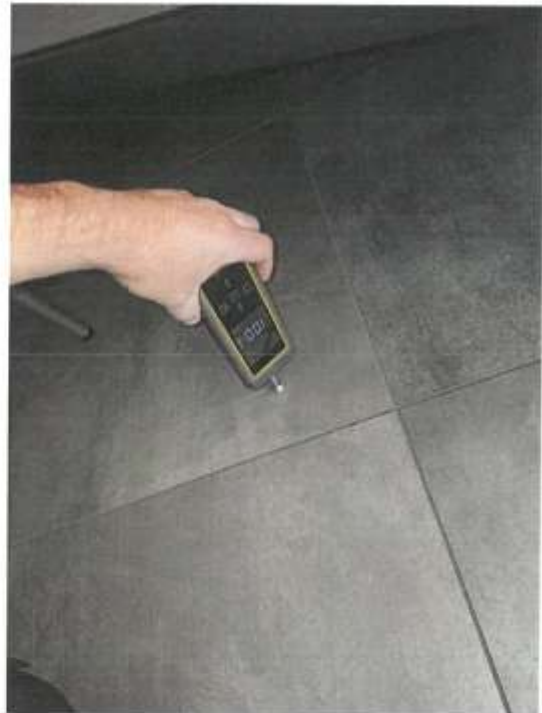
Zeigt den erhöhten Feuchtigkeitsmesswert am Boden im Schwimmbad

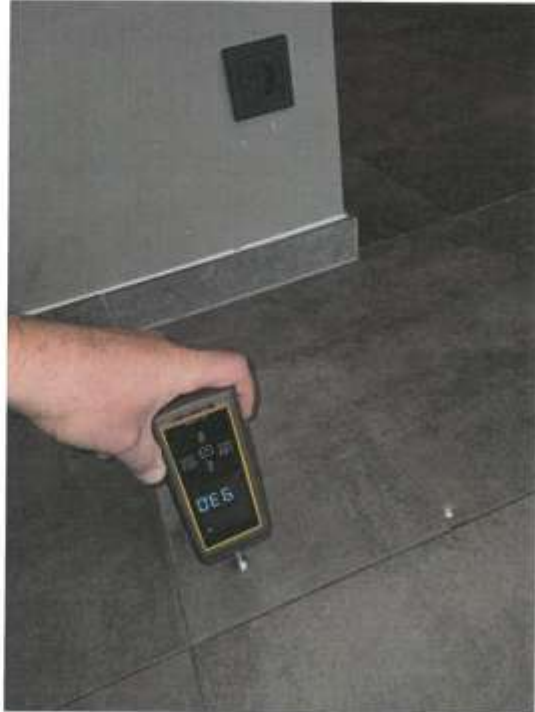
Zeigt den erhöhten Feuchtigkeitsmesswert am Boden im Schwimmbad

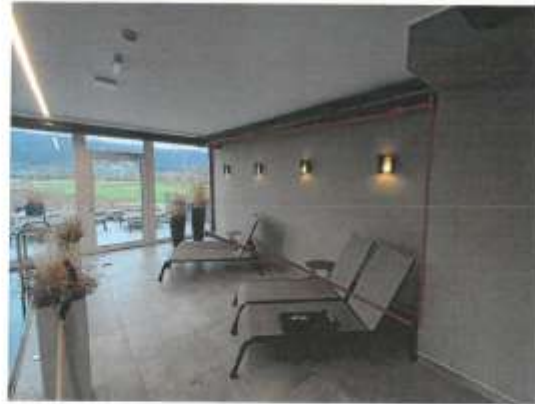
Übersichtsfoto vom Schadensbereich im Schwimmbad

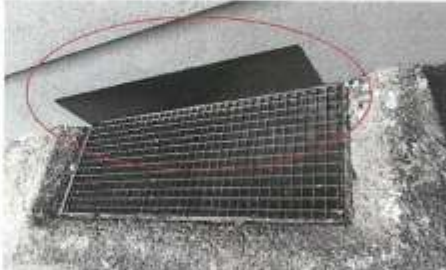
5	<p>Die Absturzsicherung im Bereich der Schächte entlang der Bahnhofstraße ist nicht ausreichend gegeben. Hier sind weitere Maßnahmen erforderlich. Unter den Schächten befindet sich noch Bauschutt – bitte entfernen.</p>

<p>ERLEDIGT It. SV am 15.05.2023</p> <p>✓</p>
6	<p>An der Fassade neben dem Eingang der Bahnhofstraße wurden Farb- mängel an der Hausfas- sade festgestellt.</p>

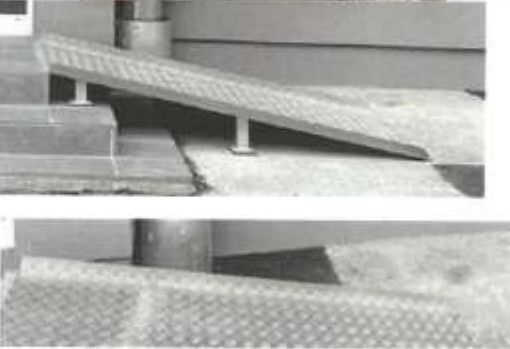
<p>Ausführung durch Team Kon- zept Faci- lity Servi- ces GmbH</p> <p>ERLEDIGT</p> <p>✓</p>
8	<p>Die Rampe (Bereich Ein- gang Bahnhofstraße) ist nicht auf schwere Lasten wie Wäschesammelwagen ausgelegt. Eine betonierte Rampe wäre erwünscht.</p> <p>Ebenfalls stellt diese an den beiden Rändern eine Stolpergefahr aufgrund des „Rahmens“ dar (max. 2cm gemäß OIB4).</p> <p>Podest mit Stufen mit drei Trifftlächen – Absturzsi- cherung / Handläufe er- forderlich.</p>

<p>ERLEDIGT</p> <p>✓</p>

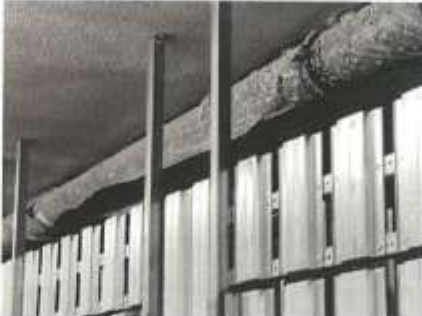
17	Die Folienabdeckung der Rohre wurde im Bereich der Kellerabteile nicht entfernt.

Lt: RM Bauträger 29.11.22 wurden die Abdeckun- gen ent- fernt ERLEDIGT ✓
18	In der Fassade des Hauses finden sich mehrere weiße Abdeckkappen. Diese sind farblich an die Hausfassade anzupassen.

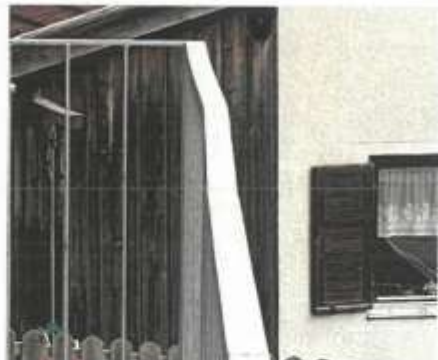
ERLEDIGT ✓
19	Das Terrassengeländer im Bereich der Immobilie W3 weist einen Knick auf.

Lt: RM Bauträger 29.11.22 wurde das Geländer begradigt ERLEDIGT ✓
20	Das Regenwasser bleibt beim Eingang entlang der Hauptstraße liegen und versickert nicht bzw. rinnt nirgendwo ab.		Lt: BT SV 25.10.22 keine wei- teren Maß- nahmen erforderlich ERLEDIGT ✓

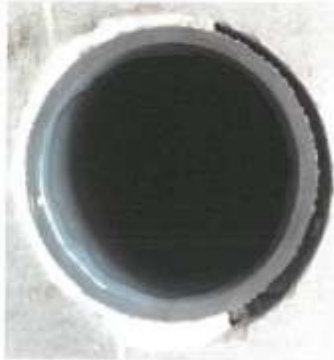
21	Die Abflüsse im Wellnessbereich wurde nicht ordnungsgemäß verfugt. Hier ist eine dauerelastische Fuge notwendig.

Laut RM Bauträger vom 20.06.2023 ERLEDIGT ✓
22	Die Fenster des Wellnessbereichs wurden nicht sauber verbaut. Kontrolle der Situation.		Lt: RM Bauträger 29.11.22 wurden Anschluss- leisten verbaut ERLEDIGT ✓
23	Türklinken der Badeingangstüren stoßen beim weiten Öffnen gegen die Glastrennwand. Hier ist eine Schutzkonstruktion erforderlich.	(Laut RM vom 24.08.22 Hr. Häder wurden bereits Stopper montiert.)	Lt: RM Bauträger 29.11.22 ERLEDIGT ✓
24	Im Bereich der Waschbecken in den Immobilien wurden die schwarzen Armaturen fehlerhaft angebracht. Der Mischer müsste nach rechts gehen.		Lt: RM Bauträger 29.11.22 werden die Mischer nicht ge- dreht ERLEDIGT ✓

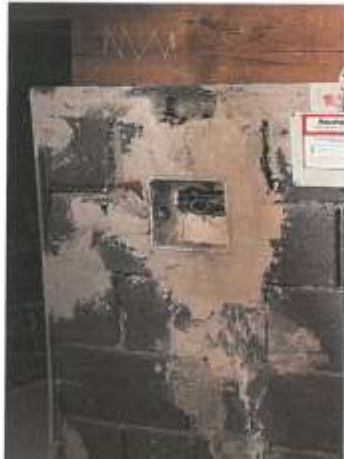
<p>26</p>	<p>Gas-Zähler-Raum inkl. Zugang ist nicht verputzt. Eventuell wäre hier ein Brandabschnitt erforderlich (EI30 / EI60 / EI90 Türe)?</p>

<p>RM 25.10.22: der dargestellte raum ist nicht der gaszähler- raum . brand- schutztür wurde eingebaut</p> <p>ERLEDIGT</p> <p>✓</p>
<p>27</p>	<p>Parkplatzbeleuchtung nicht vorhanden.</p>

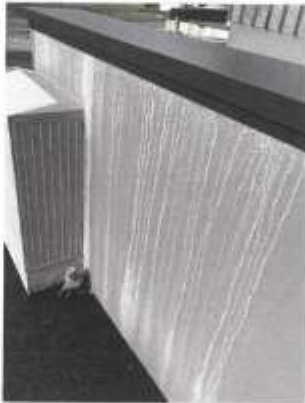
29	Farbmängel im Bereich des Eingangs auf der Seite Hauptstraße.

Lt: RM Bauträger 29.11.22 wurde die Wand neu gemalt ERLEDIGT ✓
30	Beim Zugang neben dem Fahrradraum zu den Kellern befindet sich noch ein Loch in der Wand.

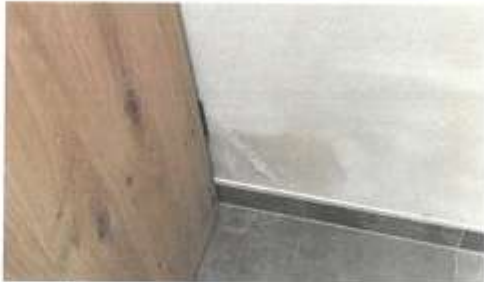
Laut RM Bauträger vom 20.06.2023 ERLEDIGT ✓
31	Die Wand am Ausgang von den Kellerräumen zum Wellnessbereich weist Feuchtigkeit auf.

Laut RM Bauträger vom 20.06.2023 ERLEDIGT ✓

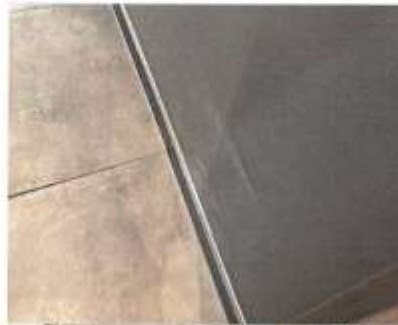
- 32 Ausblühungen an der Wand im Wellnessbereich deutlich erkennbar.

Laut RM
Bauträger
vom
20.06.2023

ERLEDIGT
✓

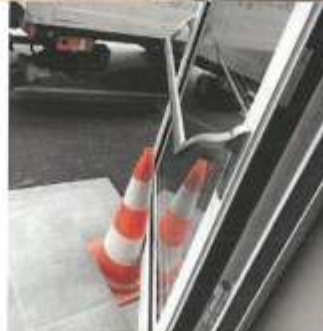
- 33 Die Lichtbreite der Fluchtwegtür des Eingangs an der Bahnhofstraße ist größer als die Tiefe des Podestes. Beim Öffnen der Tür von außen ist ein Schritt zurück auf die darunterliegende Stufe erforderlich → Stolpergefahr

RM lt. Bau-
träger
29.11.22

Situation
bleibt und
wird nicht
geändert.

ERLEDIGT
✓

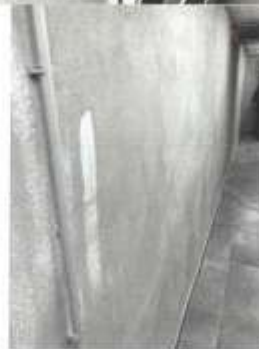
- 34 Die Kellerwand wurde verputzt aber nicht gestrichen.

RM lt. Bau-
träger
29.11.22

Situation
bleibt und
wird nicht
geändert.
