## SACHVERSTÄNDIGENGUTACHTEN

betreffend den Verkehrswert der Liegenschaft mit der EZ 2305, Gst. Nr. 4449/4, mit den darauf befindlichen Gebäuden, KG 33056 Stoob, BG Oberpullendorf, in **7344 Stoob, Am Starka 42**

**Auftraggeber:** BG Oberpullendorf, Geschäftszahl **9 E 6/25 p**

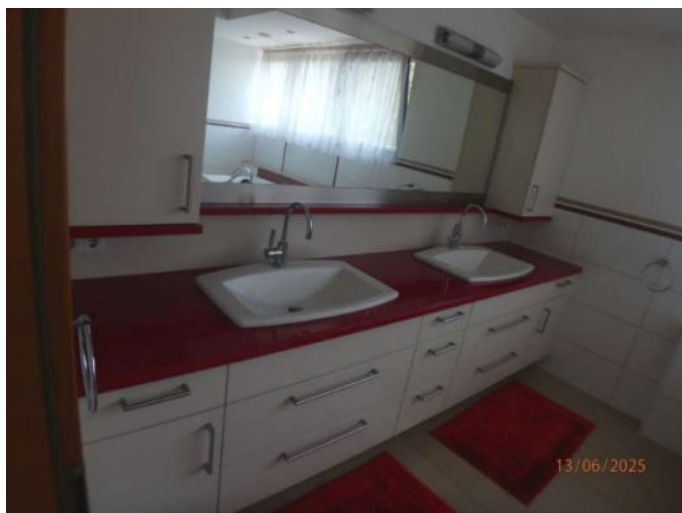
**Verkehrswert Badezimmer nach Entwertung**

#### Badezimmer:

- Waschtischverbau aus Hochschrank mit zwei Drehtüren und einer Lade samt Gesimsabschluss, im Innenbereich sind Fächer vorgesehen, ein Unterschrank mit vier Laden sowie einer Wäscheklappe, ein Hochschrank mit zwei Drehtüren und einer Lade samt Gesimsabschluss, im Innenbereich sind Fächer vorgesehen, eine über die Unterschränke verlaufende Arbeitsplatte in Malaminharz beschichteter Ausführung samt hochgezogener Rückwand, ein Spiegelaufsatz bestehend aus einem Ablageboard im unteren Bereich, zwei Spiegeln ohne Alurahmen sowie einem mittigen Wandpaneel mit drei Nurglasfächern und Gesimsabschluss
- zwei Einbauwaschtische
- zwei Wandleuchten über Spiegel

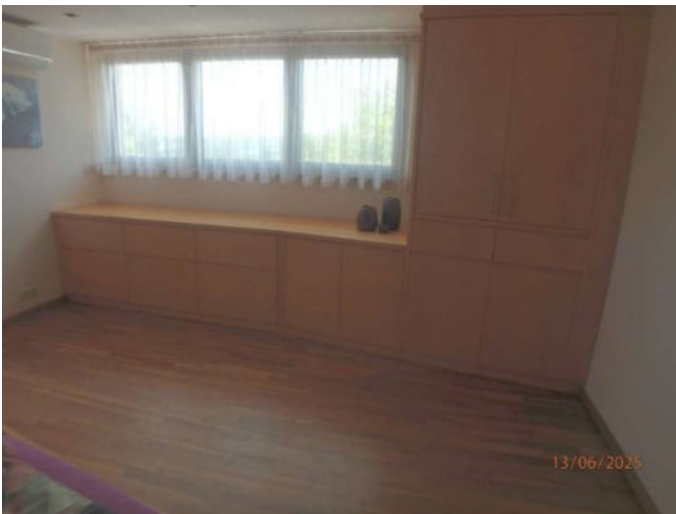
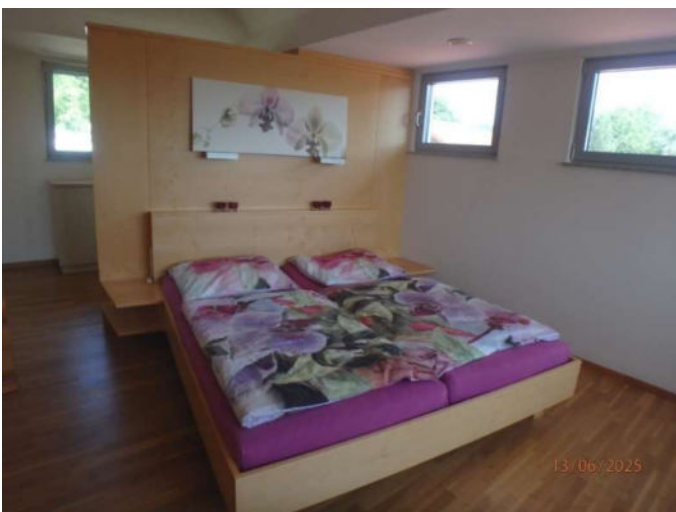
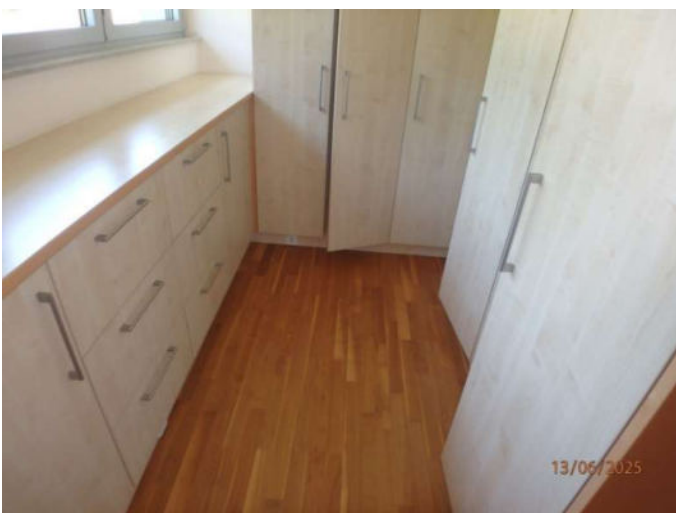
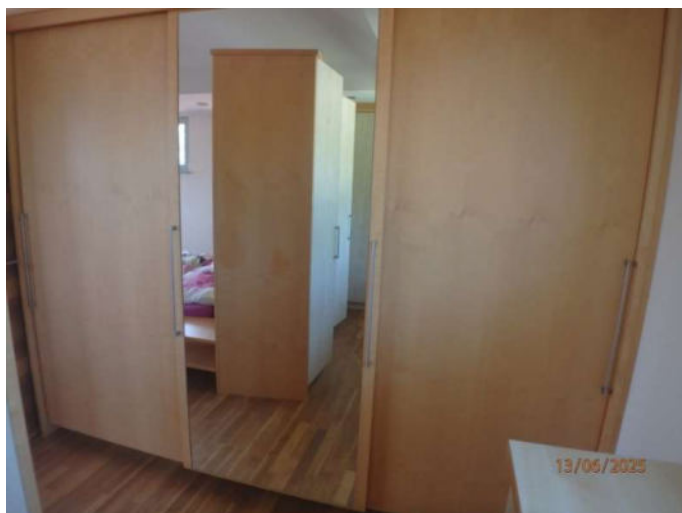
**Verkehrswert Schlafzimmer nach Entwertung**

- ein schräg gestelltes Doppelbett mit umlaufenden Fichtenrahmen, drei Bettseiten, erhöhte Kopfhaut, je zwei seitliche Ablagefächer und zwei Füßen, ohne Lattenrost und ohne Matratzen

- ein ums Eck verlaufender Schrankverbau bestehend aus einem zweitürigen Hochschrank mit Kleiderlift und Möbelrohr im Innenbereich samt Sockel und Gesimsabschluss, ein eintüriger Hochschrank mit linksseitiger Blindseite, Sockel und Gesimsabschluss, im Innenbereich ein Möbelrohr und Fächer vorgesehen, ein eintüriger Hochschrank mit verstellbaren Fächern samt Sockel und Gesimsabschluss, ein zweitüriger Hochschrank mit rechtsseitigen Stollen, Sockel und Gesimsabschluss, im Innenbereich ein Möbelrohr sowie ein Kleiderlift vorgesehen, Rückwand der Hochschränke schlafzimmerseitig sind sichtbar ausgeführt

- ein zweitüriger Unterschrank sowie sechs Laden, Sockel und Abdeckplatte, im Innenbereich der Drehtüren ist je ein Fach vorgesehen

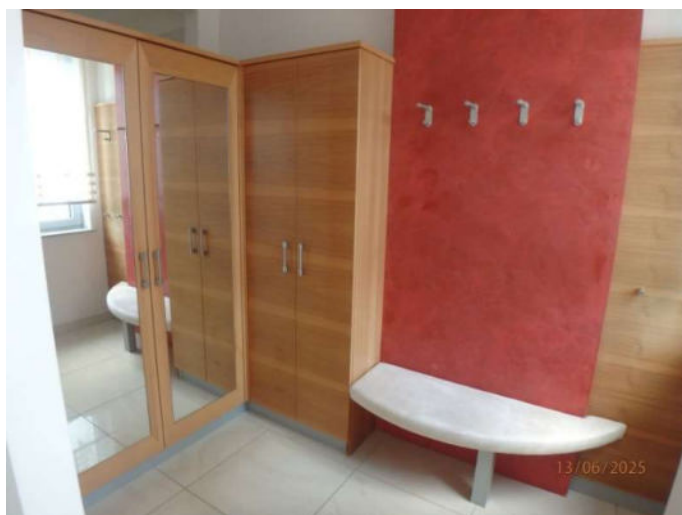
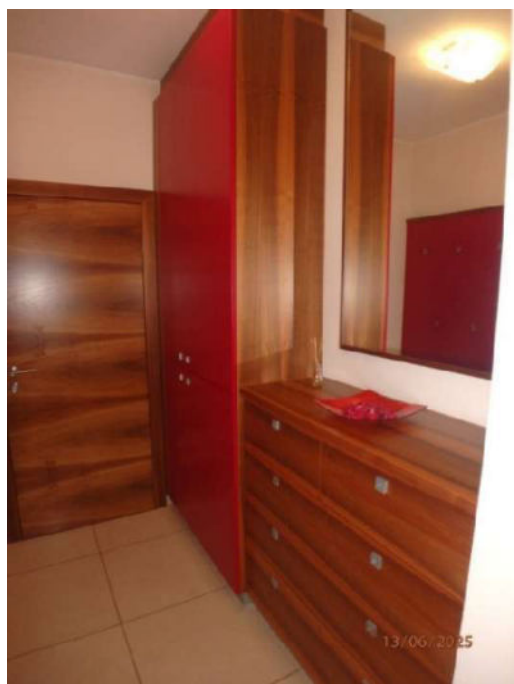
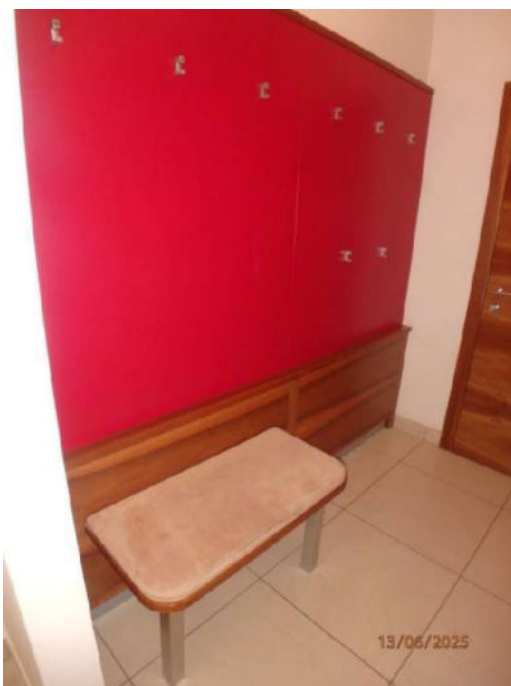
Garderobe:

- ein Hochschrank mit Drehtüren samt Wandanschluss, Socke und Gesimsabschluss in Ahorn natur, im Innenbereich ist eine Kleiderstange sowie ein Fach vorgesehen, auf die zwei Fronten ist eine Spiegelauflage vorgesehen, ein zweitüriger Schuhschrank mit verstellbaren Fächern samt Sockel und Gesimsabschluss
- eine vorne geschwungene, tapezierte Sitzbank mit beidseitigen Stollen und Fach, eine im hinteren Bereich verlaufende Garderobewand mit Abschlussleiste

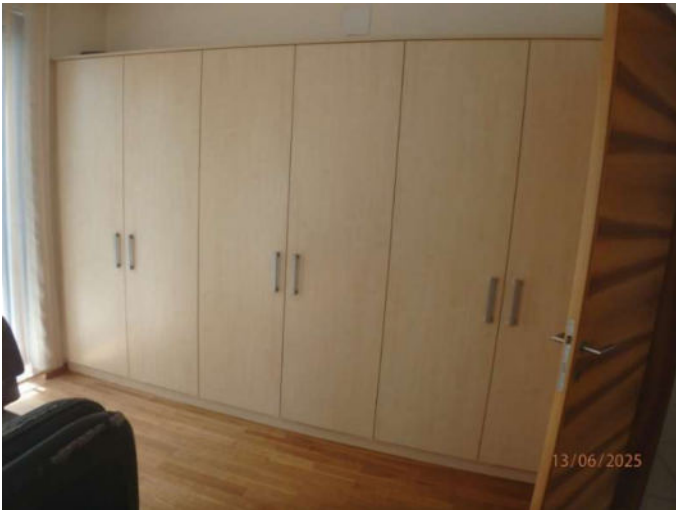
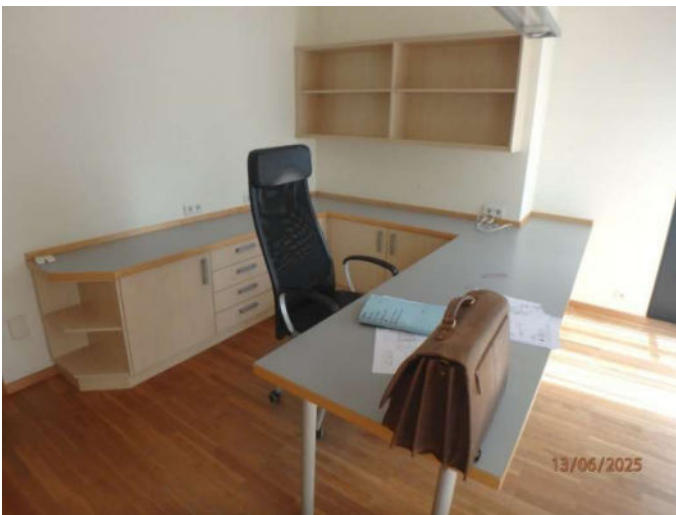
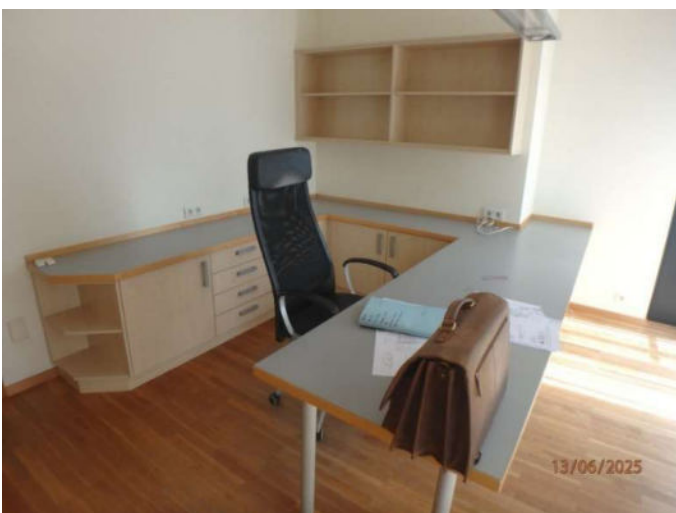
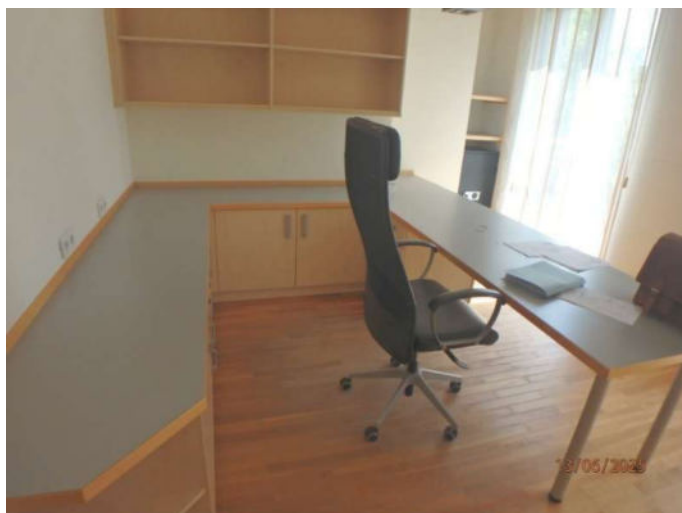
#### Büro:

- ein dreiteiliger Hochschrank mit beidseitigem Wandabschluss und Gesimsabschluss, im Innenbereich sind je fünf verstellbare Fächer vorgesehen
- ein zweimal abgewinkelter Schreibtischverbau bestehend aus einem abgeschrägten, offenen Unterschränk, ein Unterschränk mit zwei Drehtüren und mittigem Ladenblock samt vier Laden, ein zweitüriger Unterschränk sowie ein Ladenblock samt vier Laden, über den Unterschränken ist eine mitverlaufende Arbeitsplatte sowie ein mitverlaufender Sockel vorgesehen, die freitragende Schreibtischplatte wird mit zwei Metallsäulen abgestützt, ein zweiteiliger, offener Händeschränk mit je einem Fach

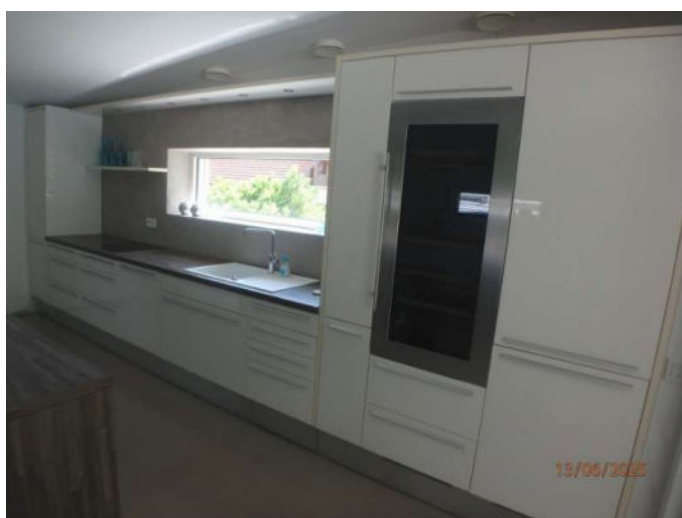
Poolraum:

- ein Küchenblock, Unterteil sechsteilig mit Laden und Türen
- Arbeitsplatte und Ceranfeld Siemens mit vier Kochplatten, ein Spülbecken mit Tropf-  
sse und Armatur
- an der linken Seite ein Hochschrank einteilig
- an der rechten Seite ein Hochschrank dreiteilig mit integriertem Kühlschrank von Vinidor
