GUTACHTEN

ZUR ERMITTLUNG

WOHNUNG TOP W 01

STELLPLATZ TOP APL 2

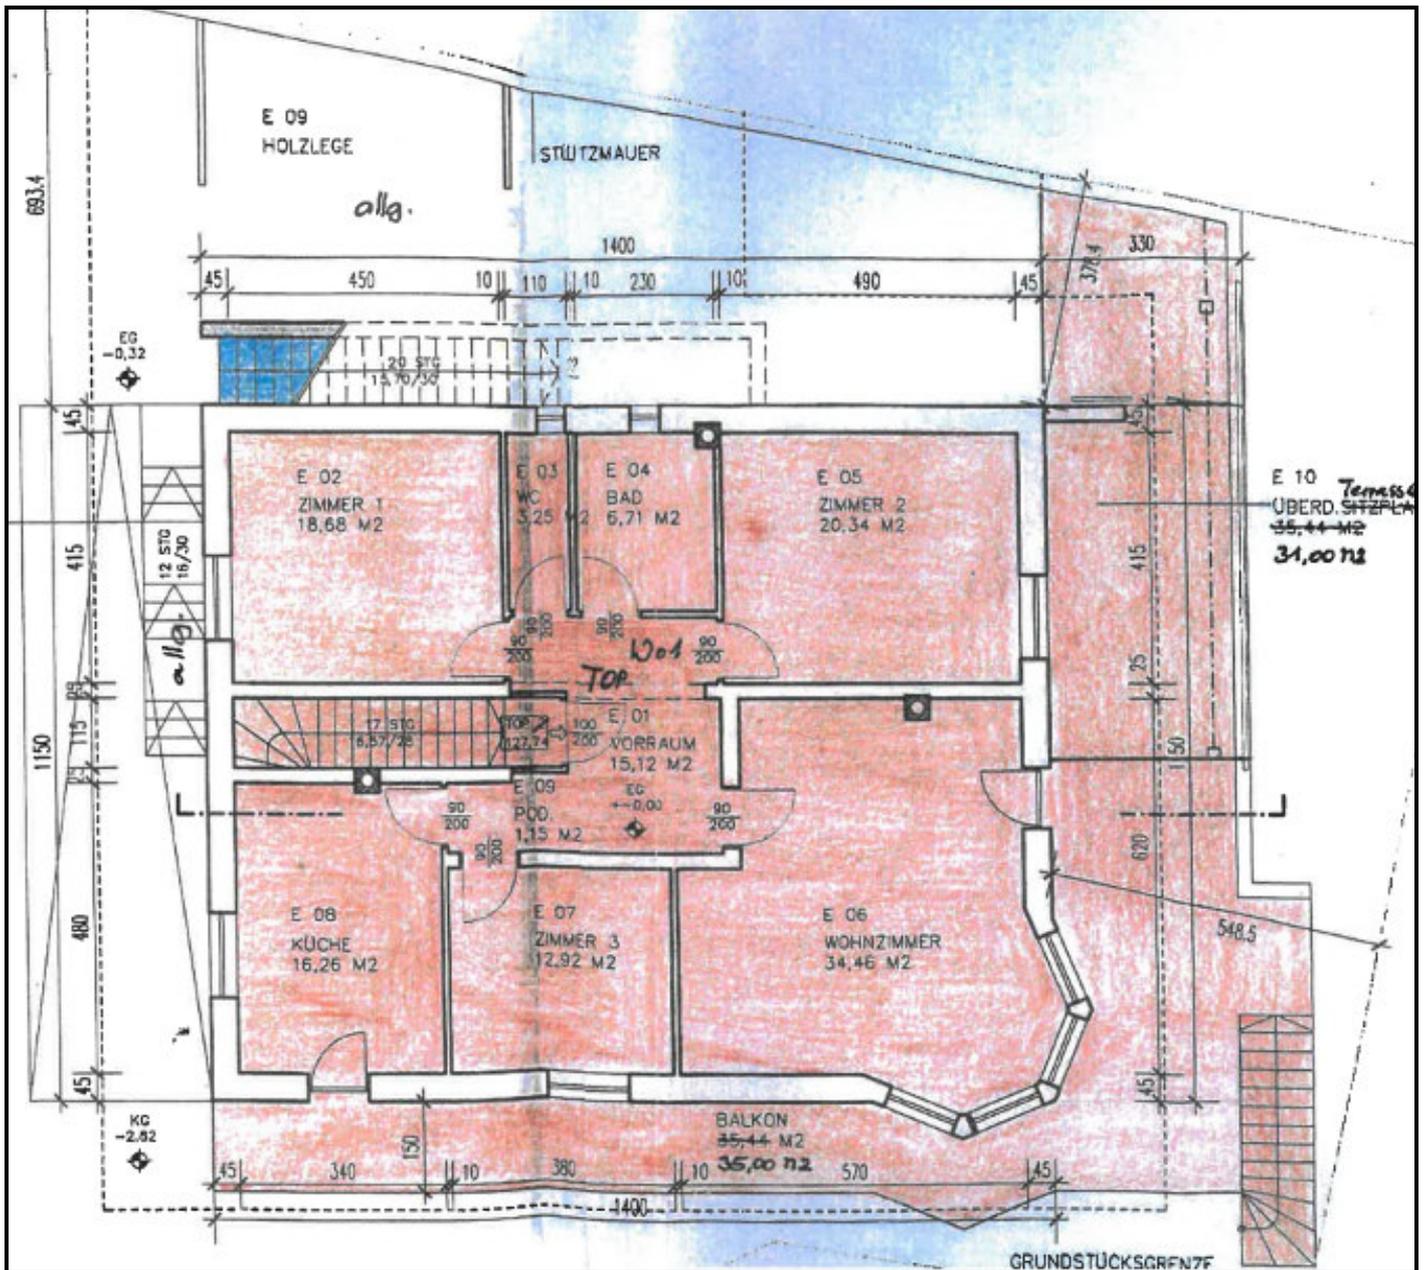
Abbildung 2: Parifizierungsplan Erdgeschoß

1. Die auf dem vorigen Parifizierungsplan dargestellte, blau gefärbte Stiege besteht in Natura nicht. Diese Stiege sollte den Zugang zu der im Obergeschoß geplanten Wohnung Top W 02 bilden, die aber ebenfalls noch nicht besteht.
2. Die eingezeichnete Holzlege besteht in Natura. Diese wurde aber ohne baubehördliche Bewilligung errichtet, weil der den Parifizierungsplänen zu Grunde liegende Baubescheid nicht umgesetzt wurde.
3. Auf der nordwestseitig an das Erdgeschoß angebauten Terrasse, die der bewertungsgegenständlichen Wohnung zugeordnet ist, wurde im südseitigen Bereich eine Abtrennung errichtet, in die eine Fleischselche eingebaut wurde. Ebenfalls ist die Terrasse außen im Bereich der Überdachung teilweise verschlossen.

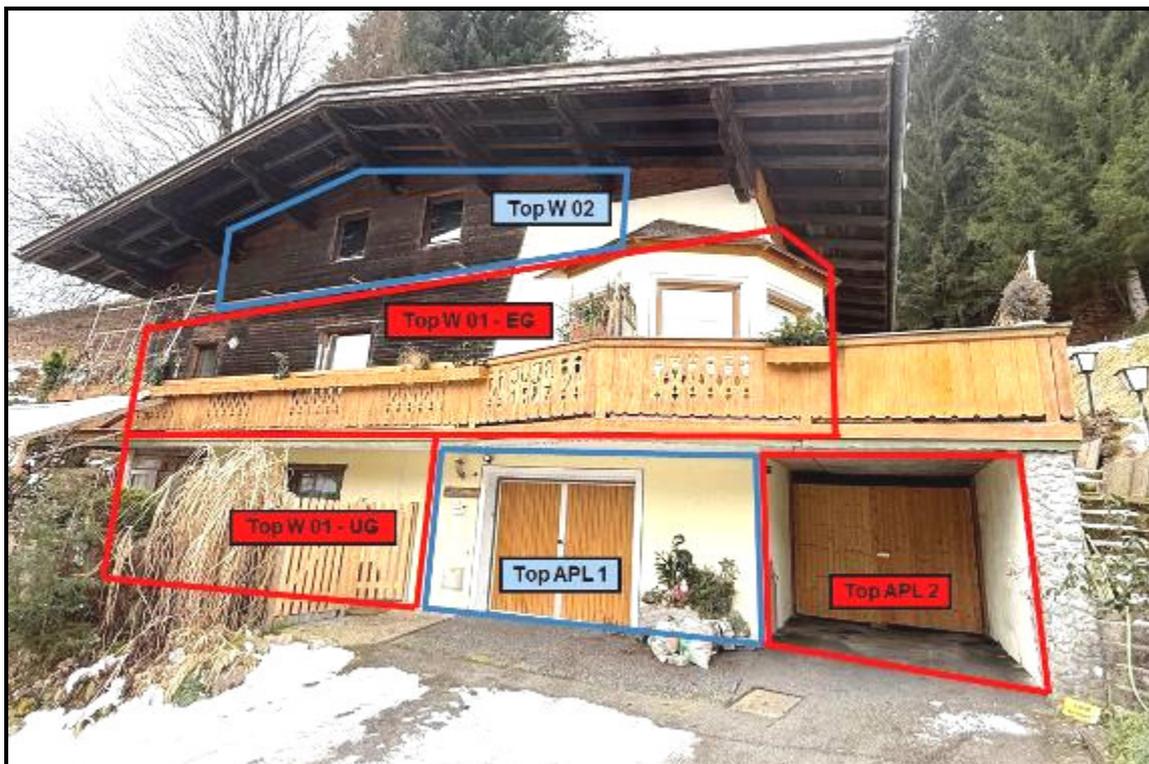
Das nachfolgende Bild zeigt die nach Nordosten ausgerichtete Seite des Hauses und die Lage der im Nutzwertgutachten festgelegten Wohnungseigentumsobjekte.

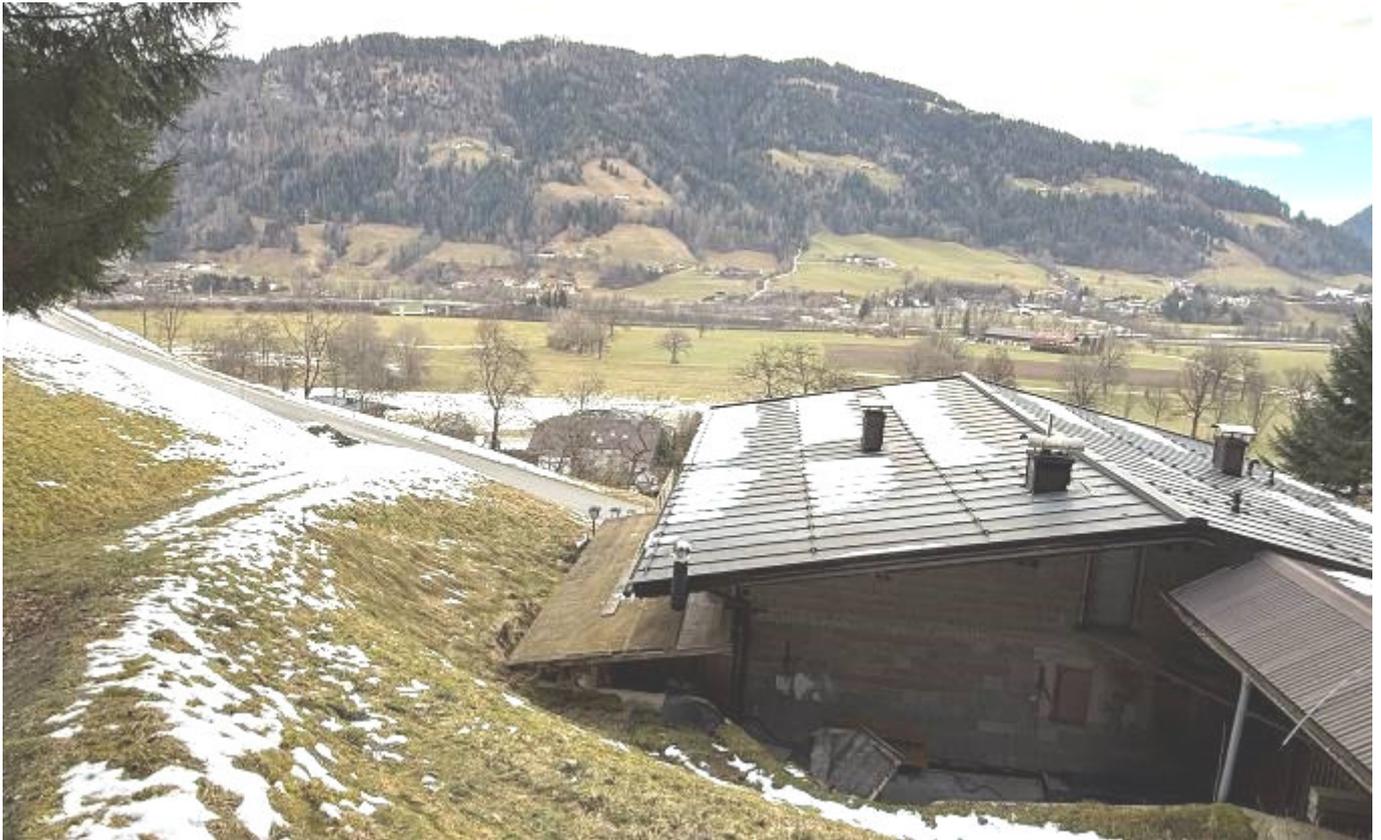
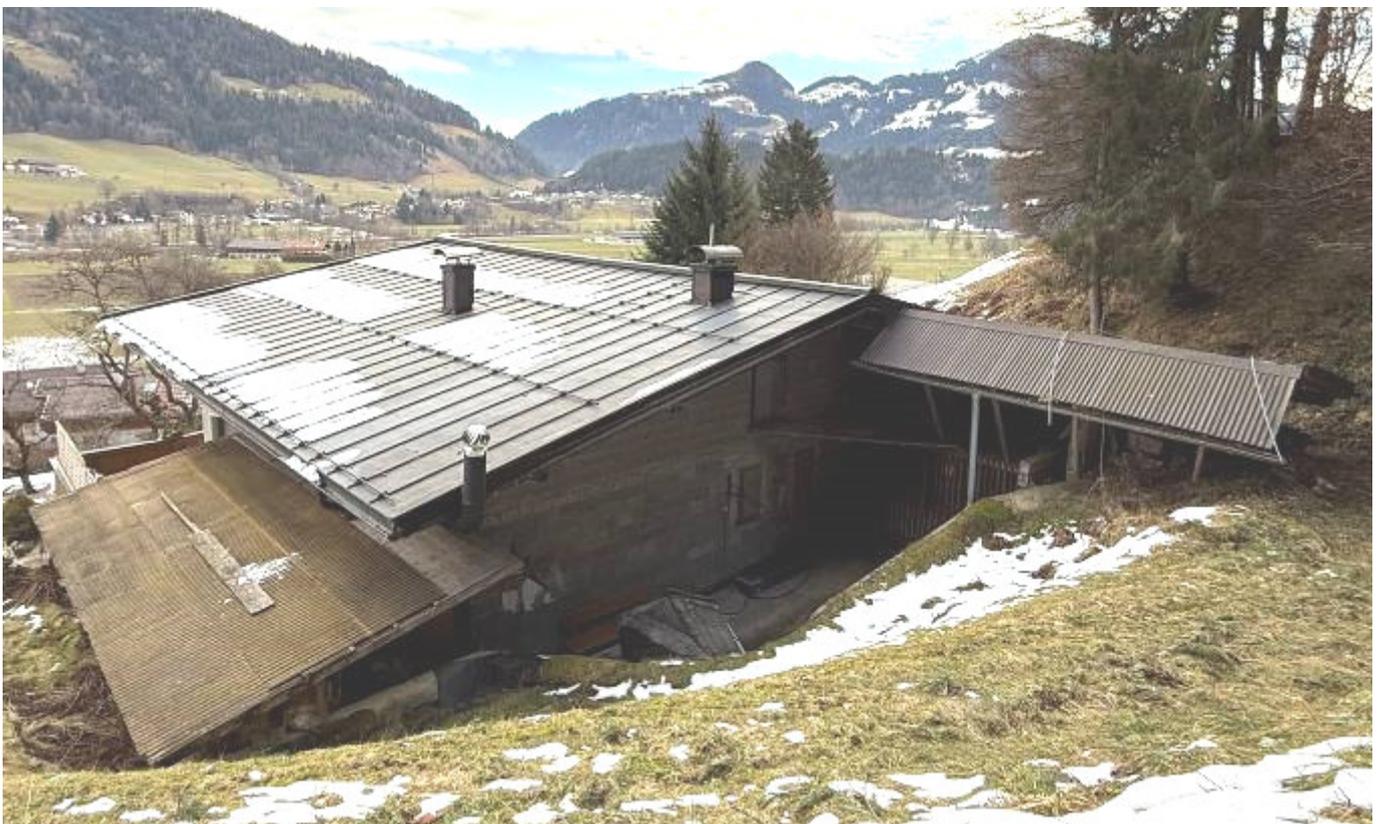
Die nachfolgenden Bilder zeigen den aufgeschütteten Hügel südwestseitig des Hauses.

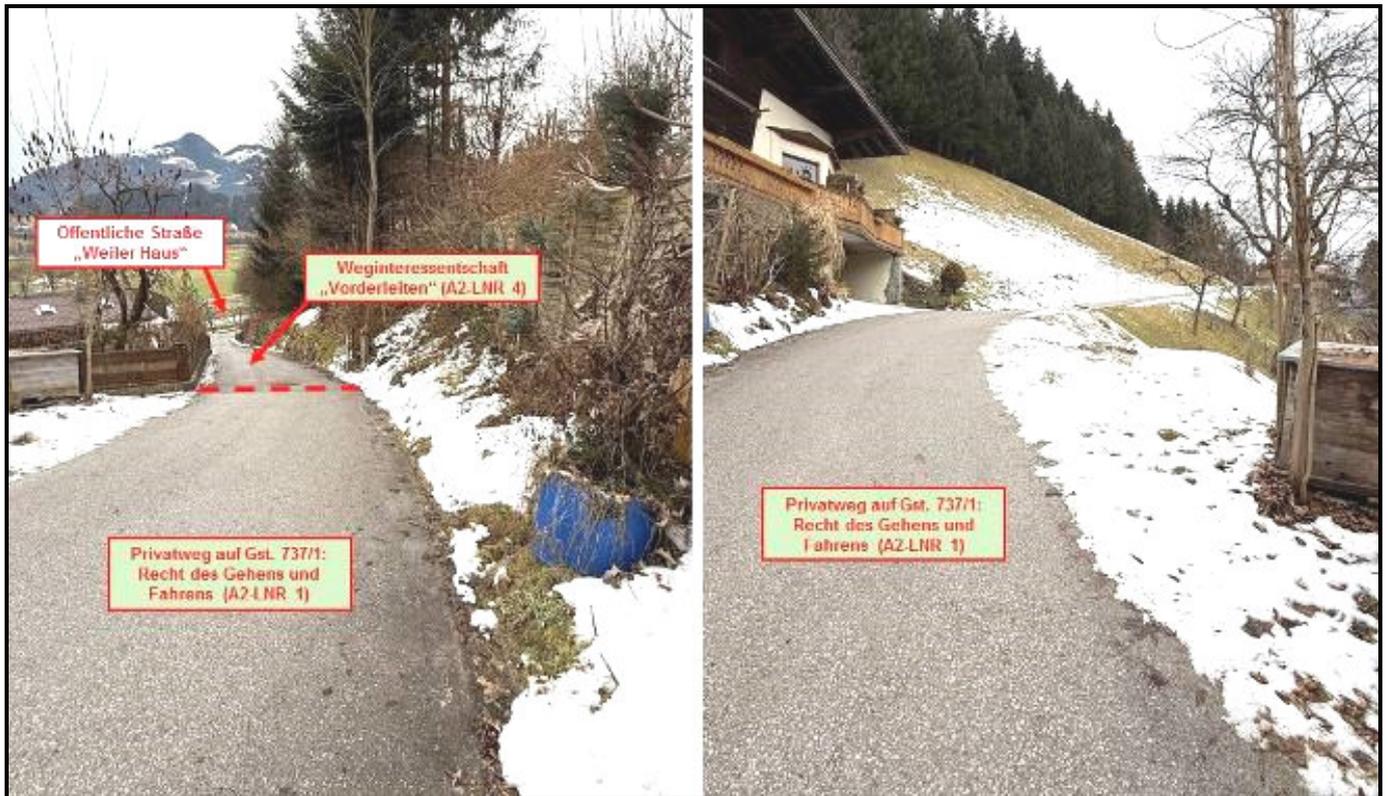
Die nachfolgenden Bilder zeigen den Interessentschaftsweg und den Privatweg, über die die Zufahrten von der öffentlichen Straße „Weiler Haus“ zur bewertungsgegenständlichen Liegenschaft erfolgen.

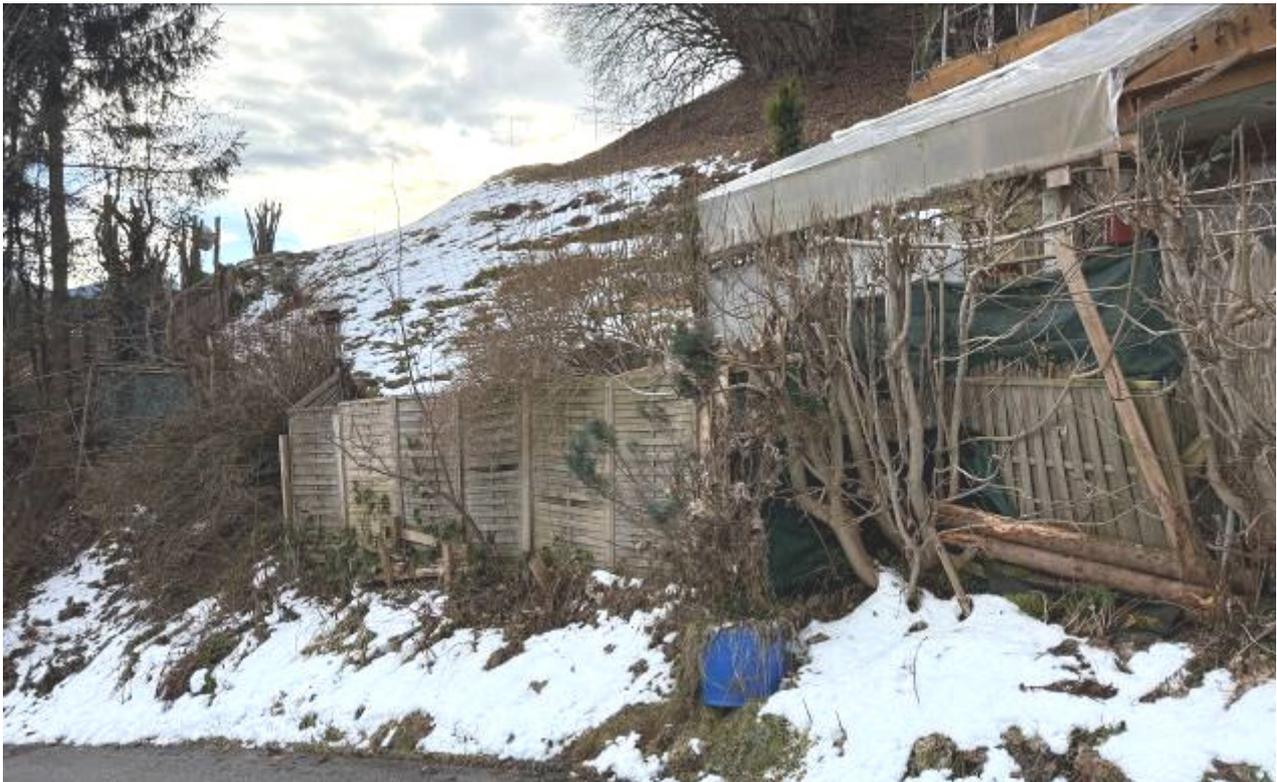
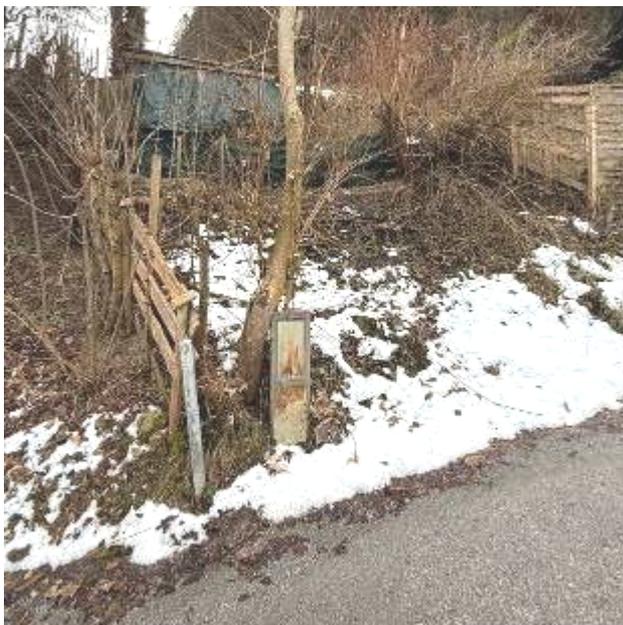
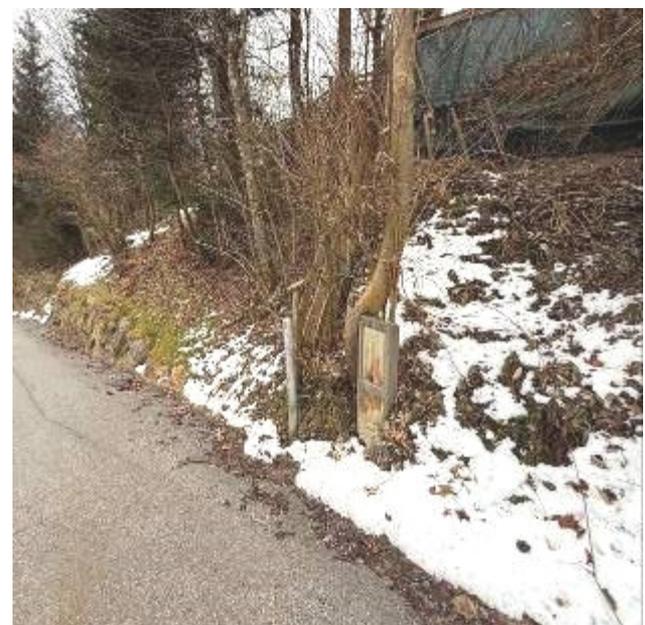
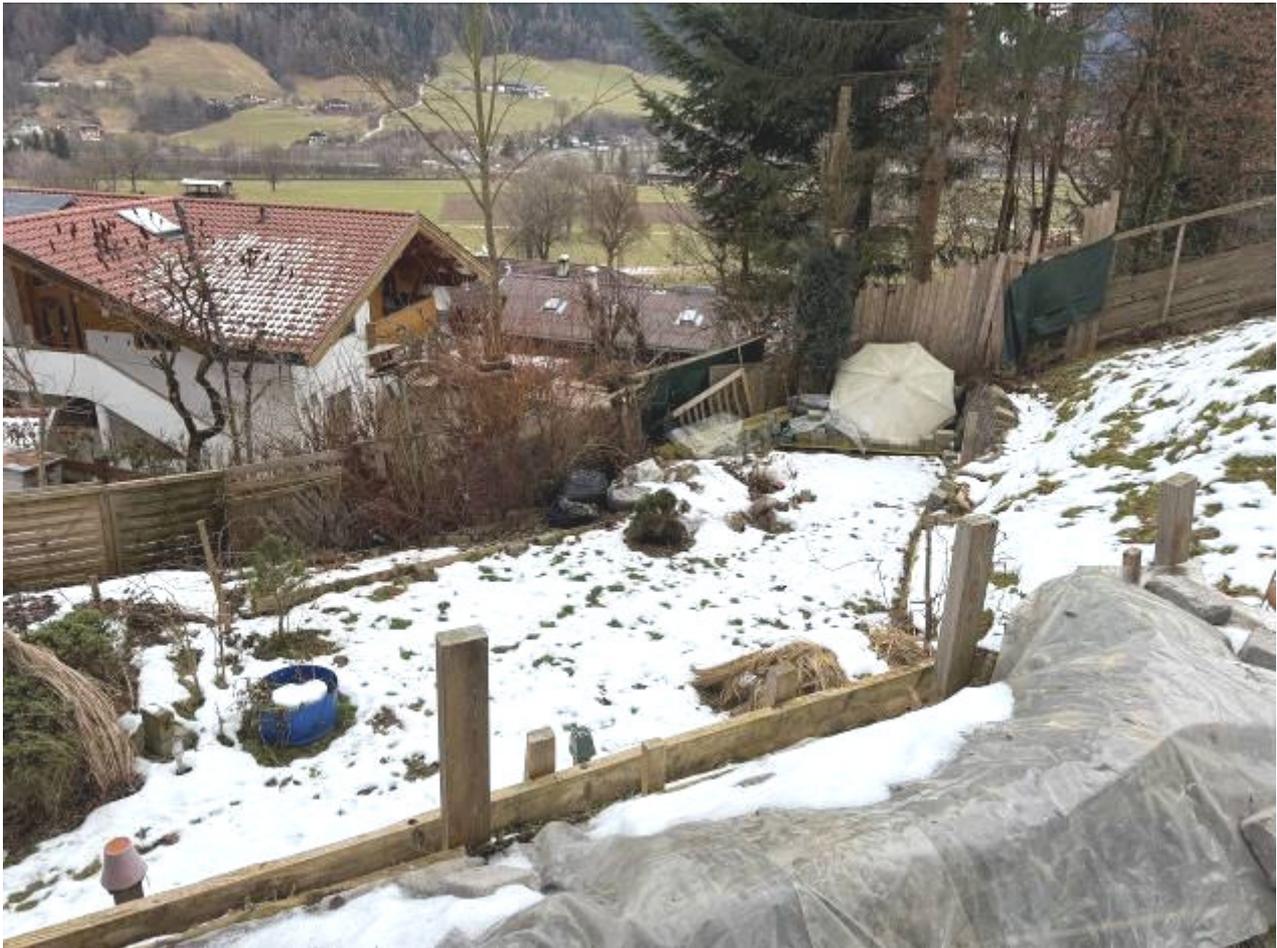
Außenfläche B

Die nachfolgenden Bilder zeigen die beiden Außenflächen, an denen eine Benützungsregelung zu Gunsten der Wohnung Top W 01 besteht.

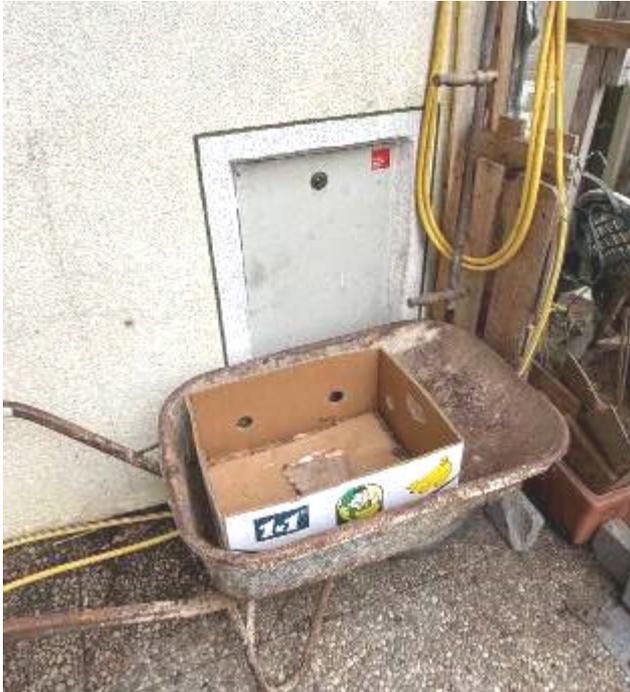
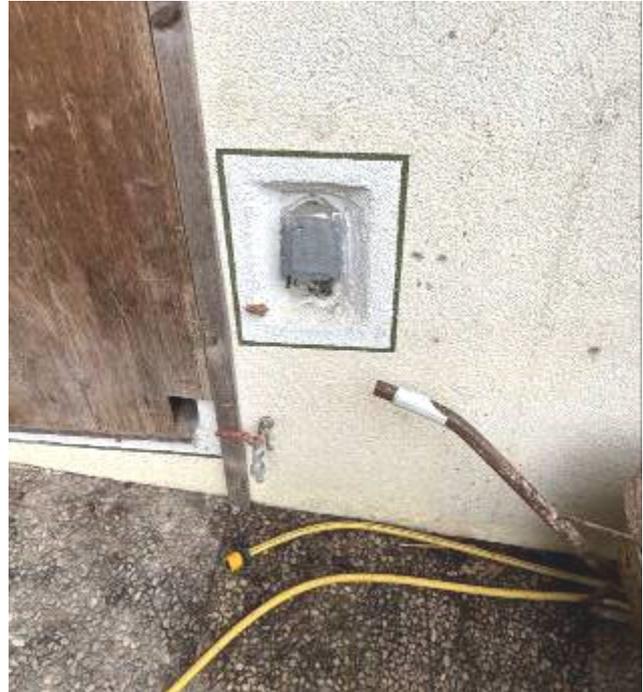
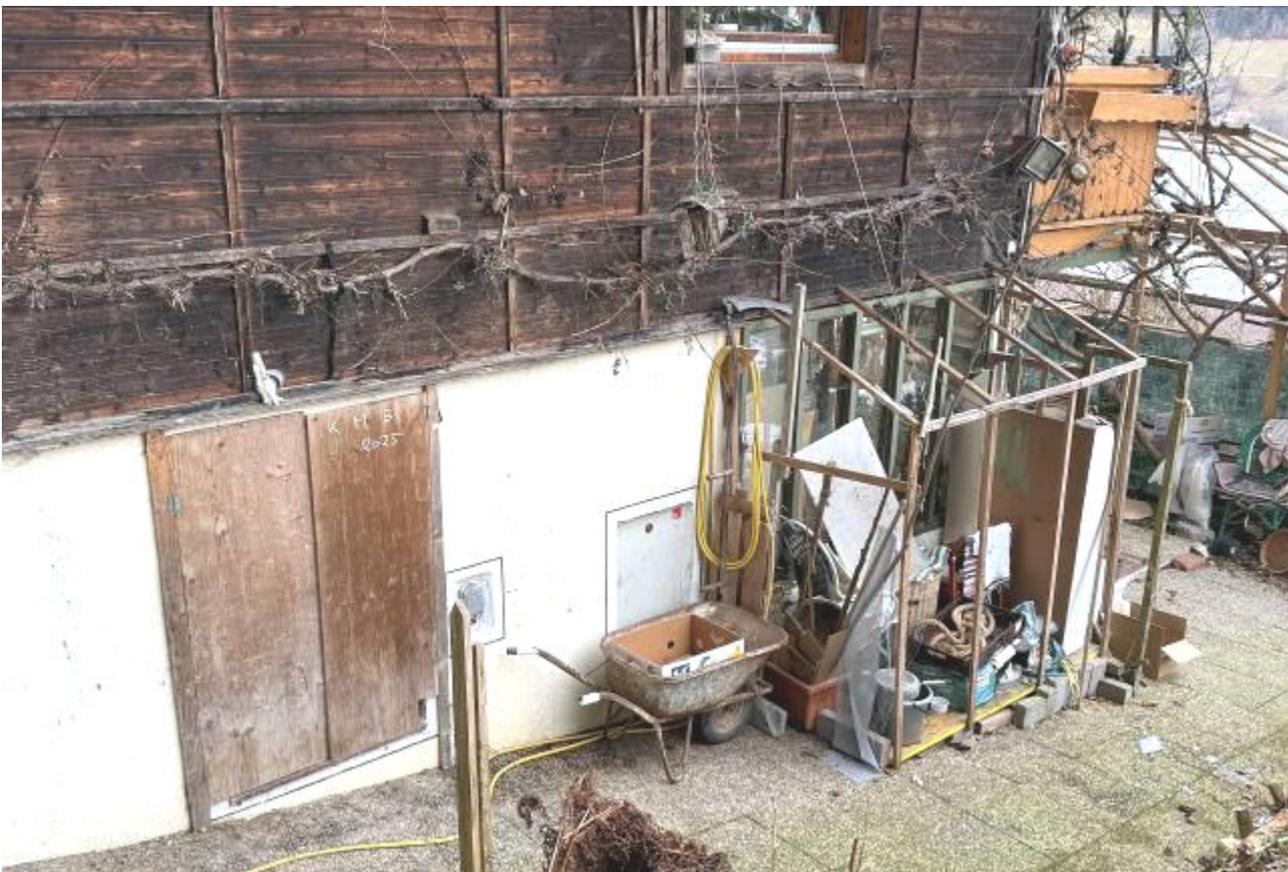
Auf dem Grundstück 737/2 verläuft im Bereich des Hauses ein Niederspannungs-Erdkabel der TIWAG. An der ostseitigen Hauswand besteht diesbezüglich ein Stromkasten. Seitlich davon besteht auch ein Anschluss für Telefonkabel der Post. Die nachfolgenden Bilder zeigen den Stromkasten der TIWAG und den Anschluss der Postkabel.

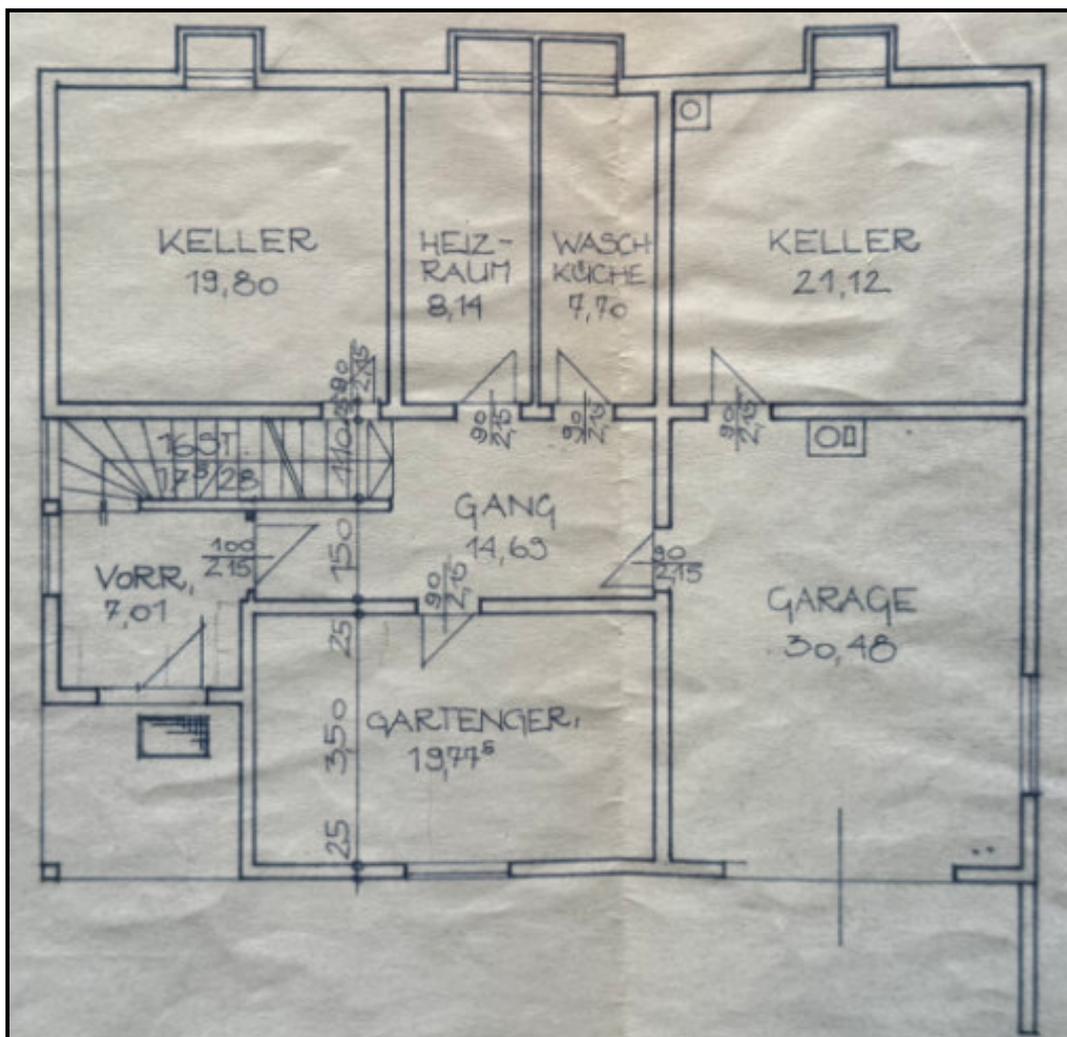
Abbildung 19: Grundrissplan Untergeschoß

Die baubehördlich bewilligten Grundrisspläne für die Geschoße wurden seitgedreht, sodass das Haus mit folgenden Grundrissen errichtet wurde:

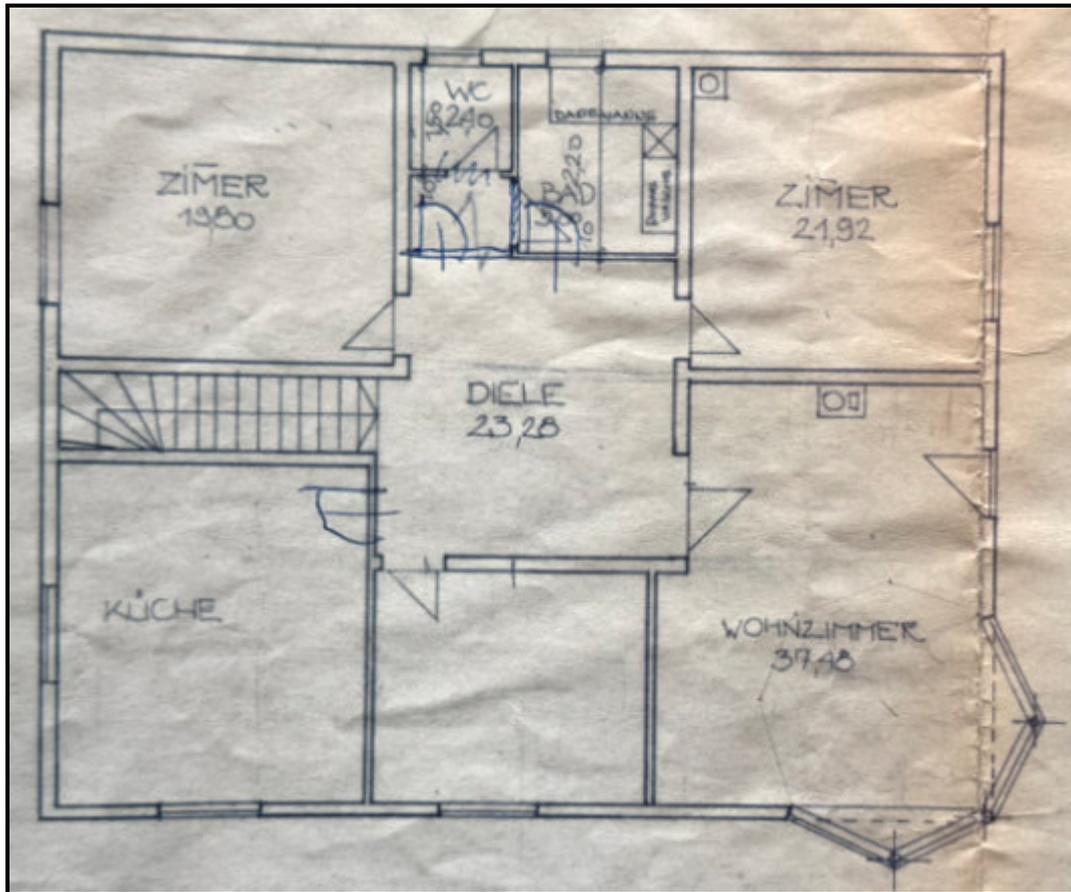
Abbildung 20: Grundrissplan Erdgeschoß

Hinweis: Bei der Befundaufnahme war die Diele zu den beiden südseitig liegenden Zimmern, Bad und WC mit einer Rigipswand im Rohzustand abgetrennt. Durch die Abtrennung entstand ein Gang vor dem Bad und WC, von dem aus auch die beiden Zimmer erschlossen werden. Die beiden nachfolgenden Bilder zeigen die noch nicht fertig gestellte Rigipswand.

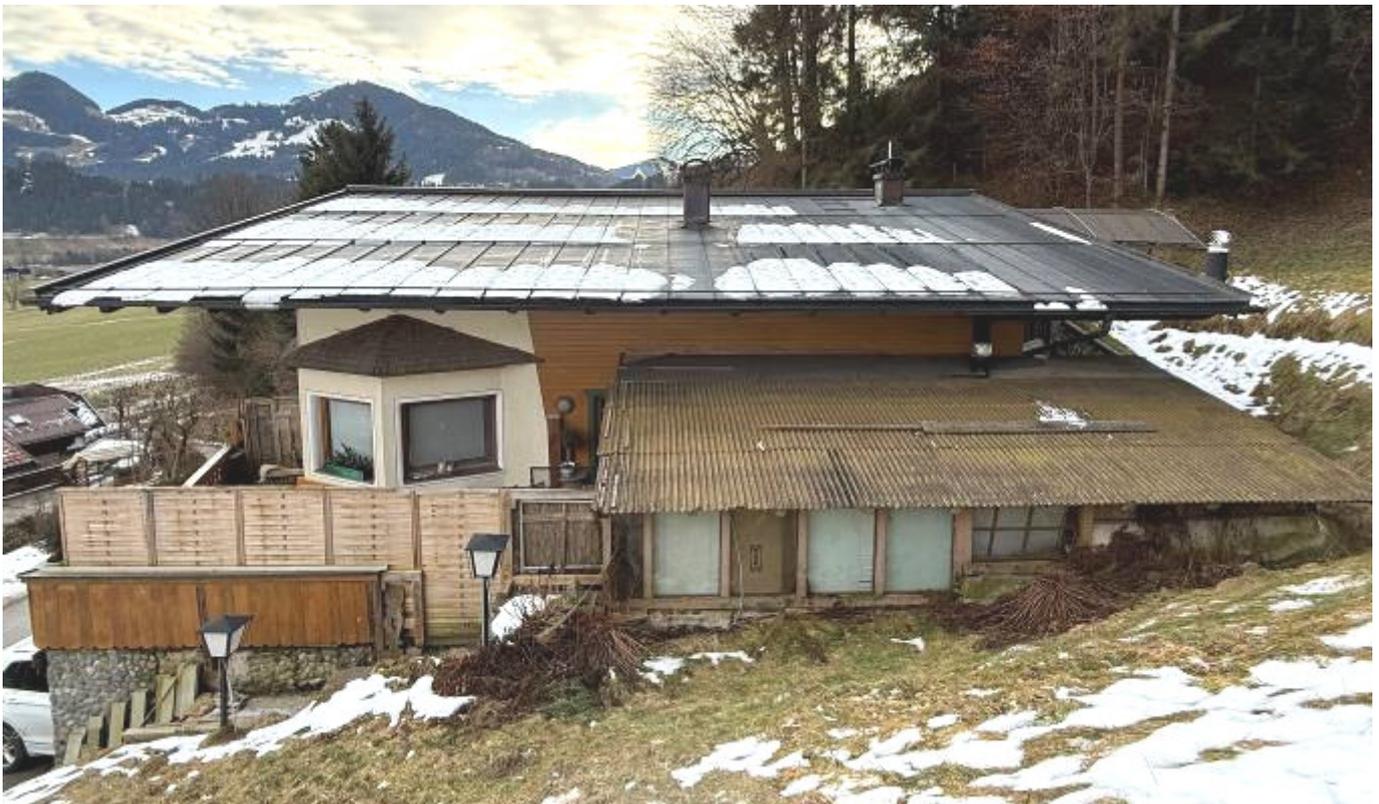
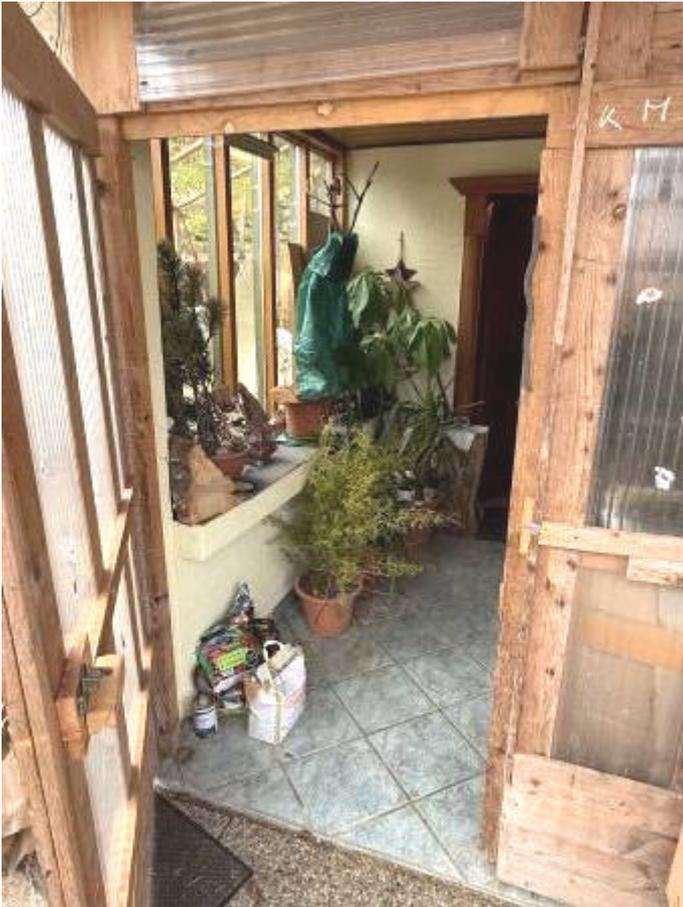
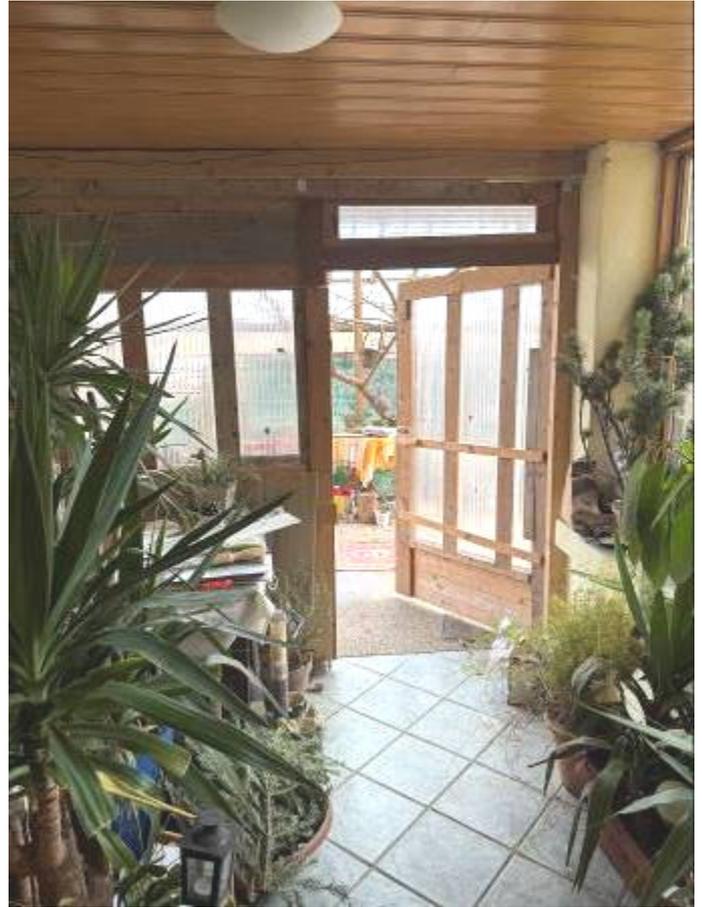
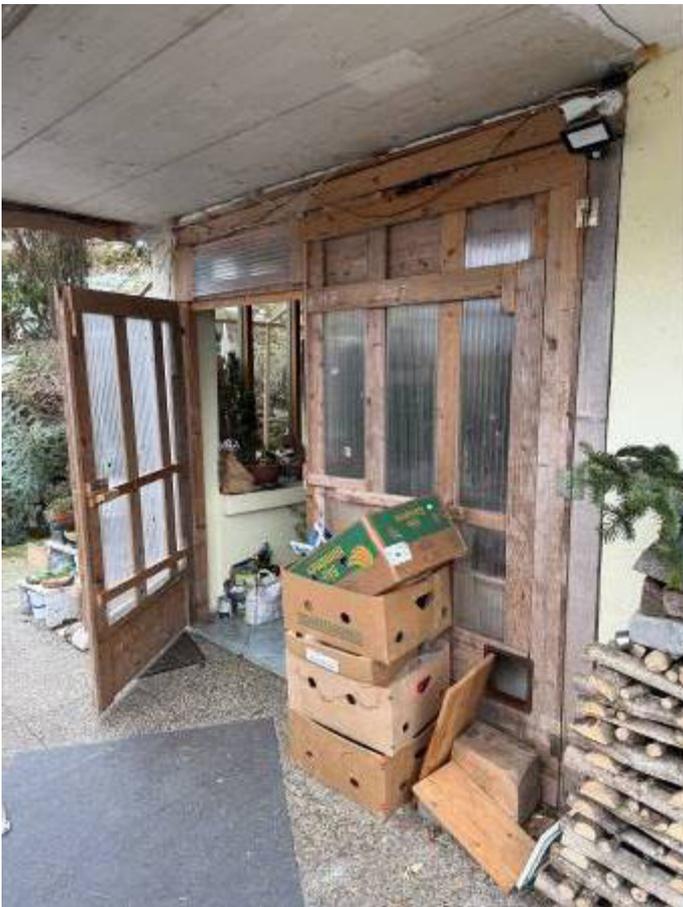
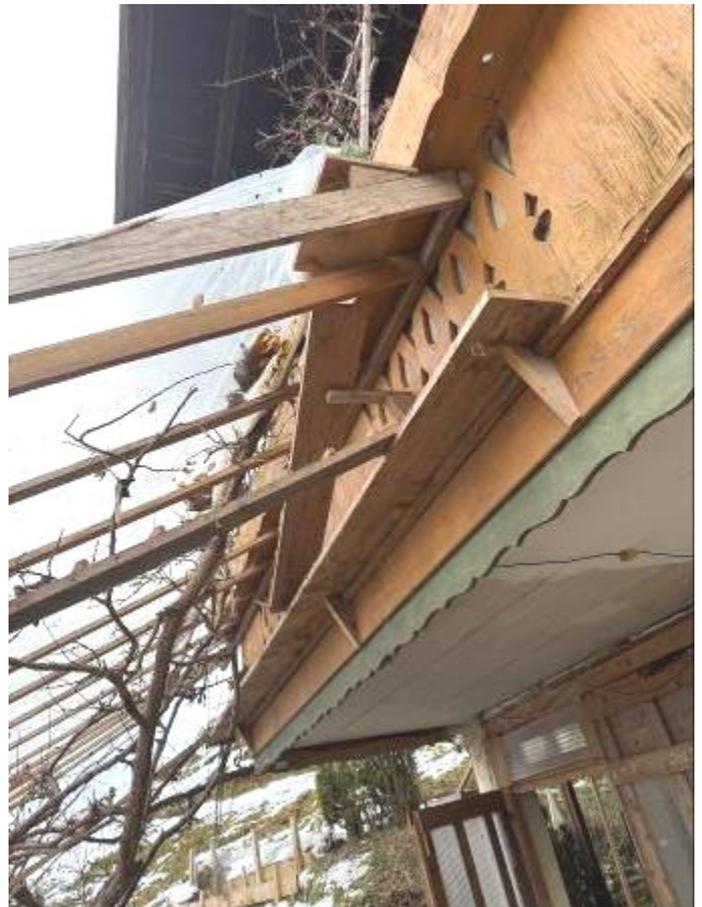
Verschiedene Bereiche der Wohnung Top W 01 wurden nach der Errichtung in Eigenbauweise geschaffen. Dies betrifft z.B. die westseitige Terrassenüberdachung (ohne Regenrinnen), die Schaffung einer Fleischselche in diesem Bereich bzw. der Abschluss des überdachten Vorplatzes im Untergeschoß. Die nachfolgenden Bilder zeigen den Zustand der vorhin angeführten Baumaßnahmen.

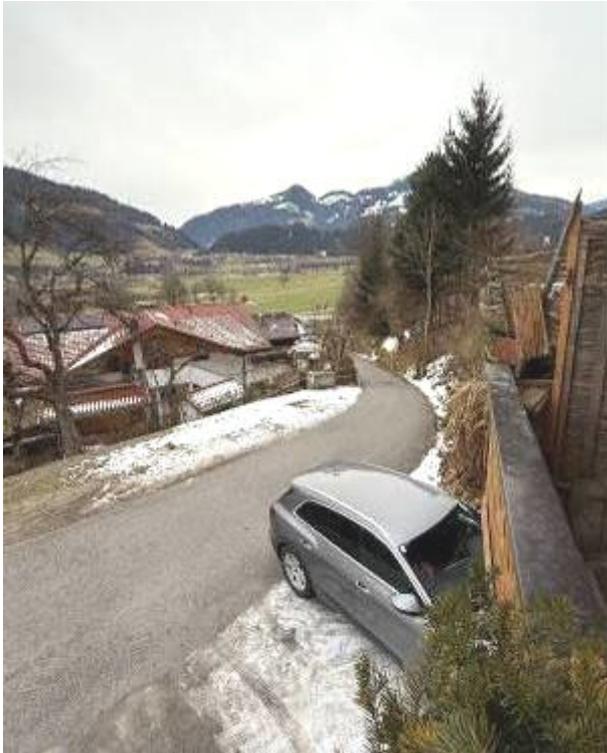
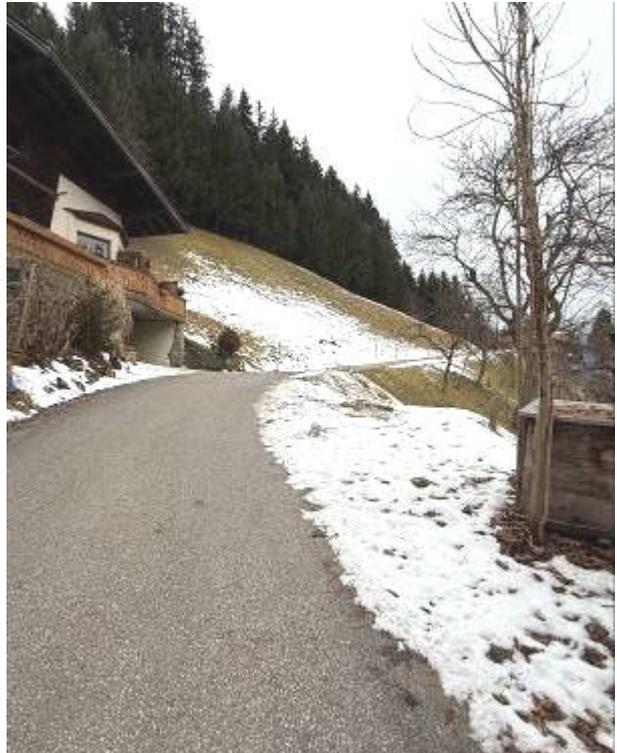
Nach der steil ansteigenden asphaltierten Zufahrtsstraße gelangt man entlang der nordseitigen Grundstücksgrenze der Liegenschaft bis zum Wohnhaus mit den beiden Garagen mit der Adresse Weiler Haus 19.

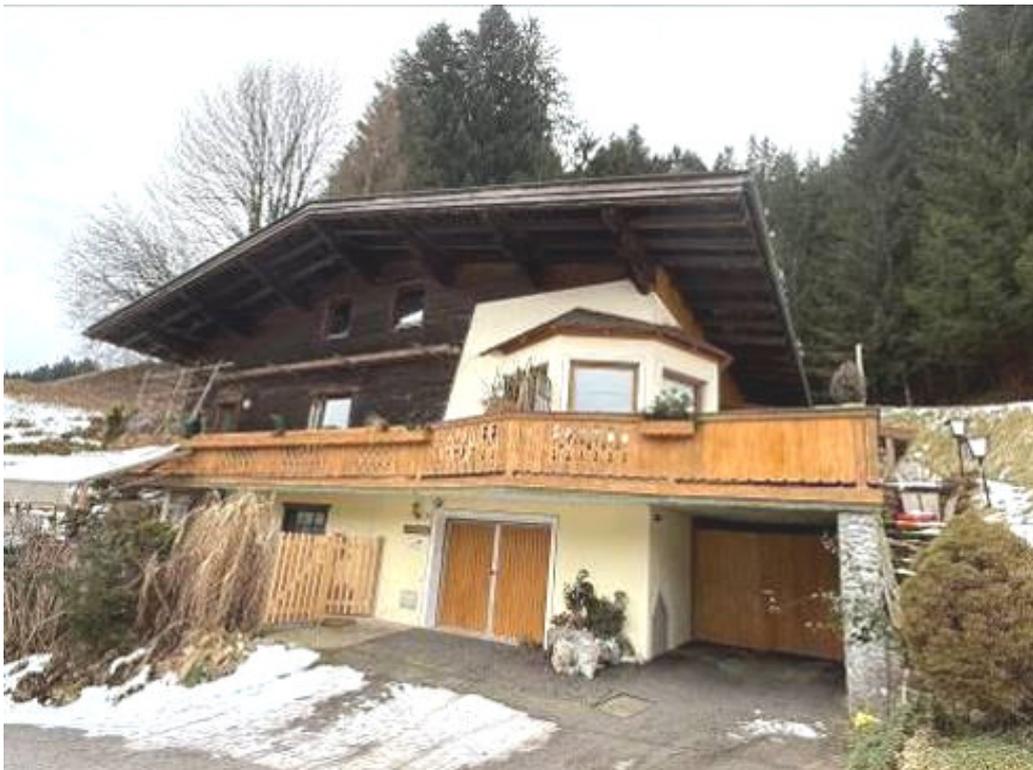
Über den Vorplatz vor der Garage und dem in der offenen Garage liegenden Abstellplatz Top APL 2, der westseitig an die Garage und das Untergeschoß angebaut ist, gelangt man ostseitig zum Zugang zum Eingang in die Wohnung Top W 01.

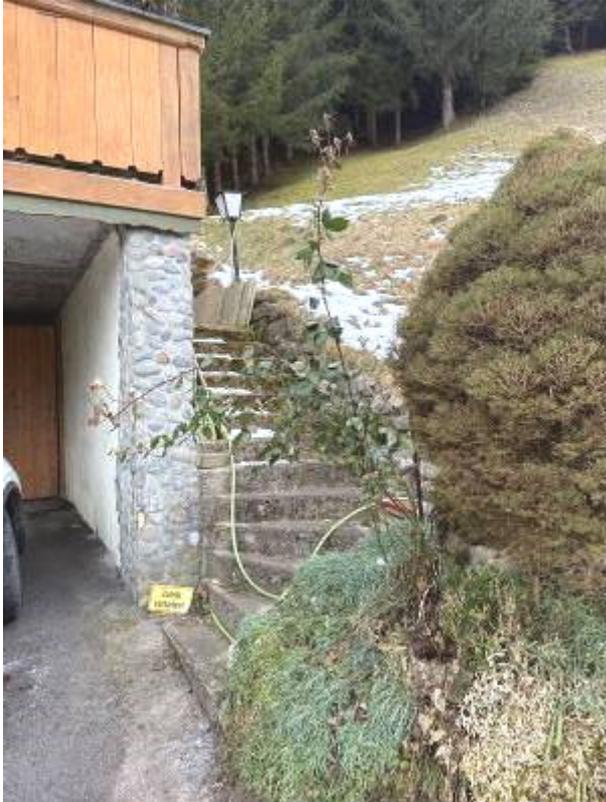
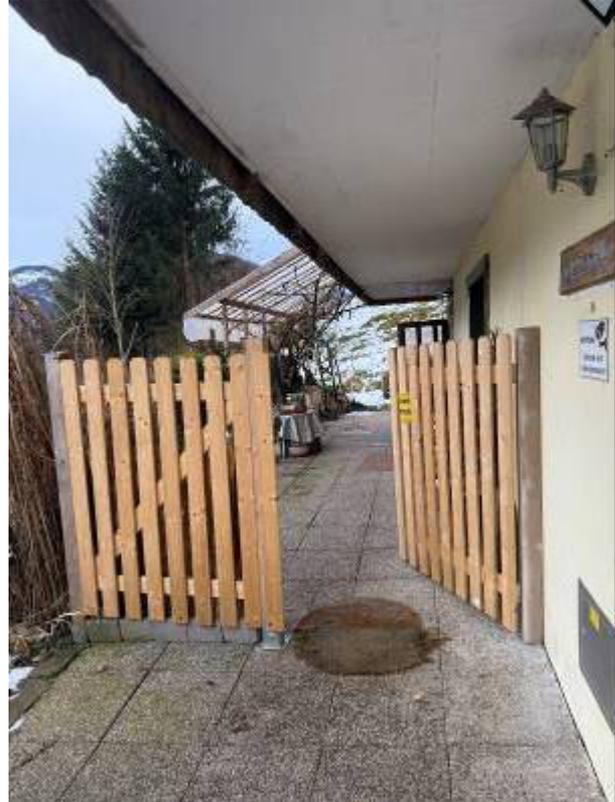
Seitlich des angebauten offenen Abstellplatzes führt eine bemooste Betonstiege im Rohzustand zur Terrasse und dem anschließenden Balkon im Erdgeschoß. Der Zugang zur Wohnung Top W 01 erfolgt entlang der Nordseite des Hauses über eine Allgemefläche, auf der Waschbetonplatten verlegt sind.

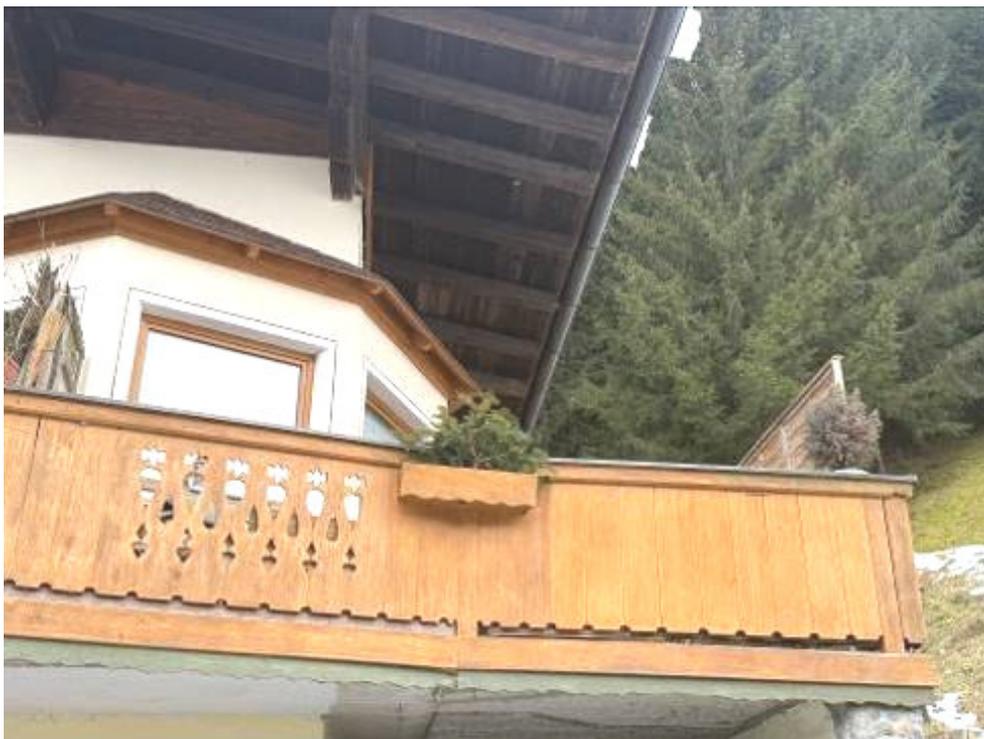
Der im Obergeschoß vorgelagerte Balkon und die westseitig anschließende Terrasse haben im Außenbereich eine Holzbrüstung, auf der außen Blumentröge aufgesetzt sind. Abgeschlossen ist die Brüstung mit einem Holzbrett und Kupferabdeckung.

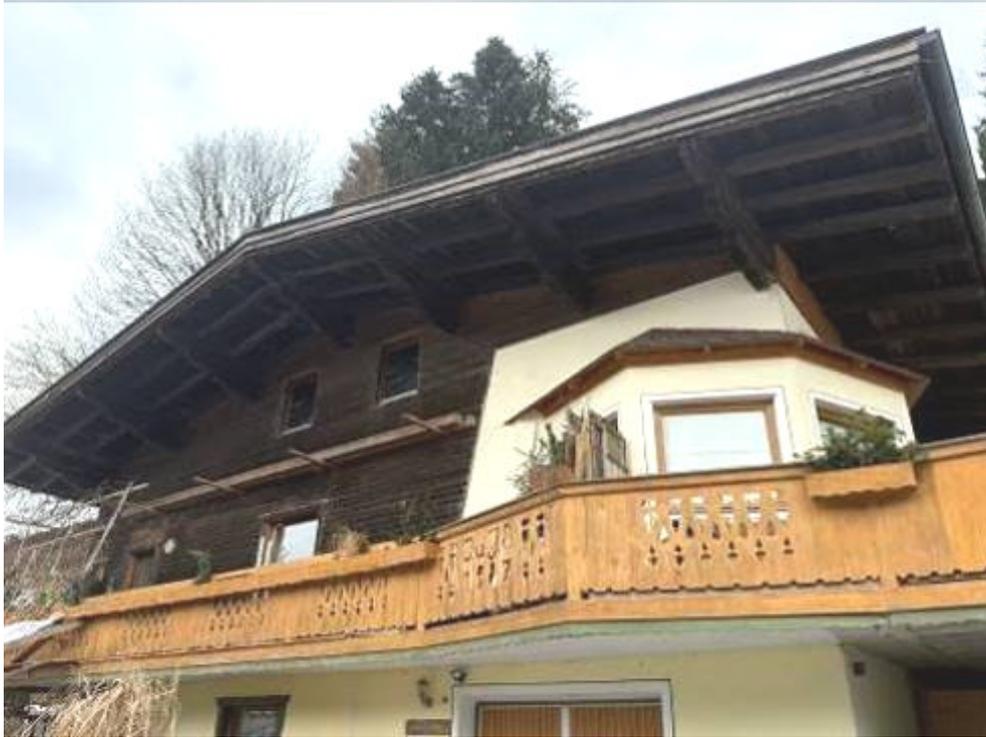
Ein Teil des Ober- und Dachgeschoßes ist mit Holz verschalt, das sehr abgewittert ist. Der gemauerte und gemalte Bereich des Erkers im Erdgeschoß ist mit Schindeln eingedeckt.

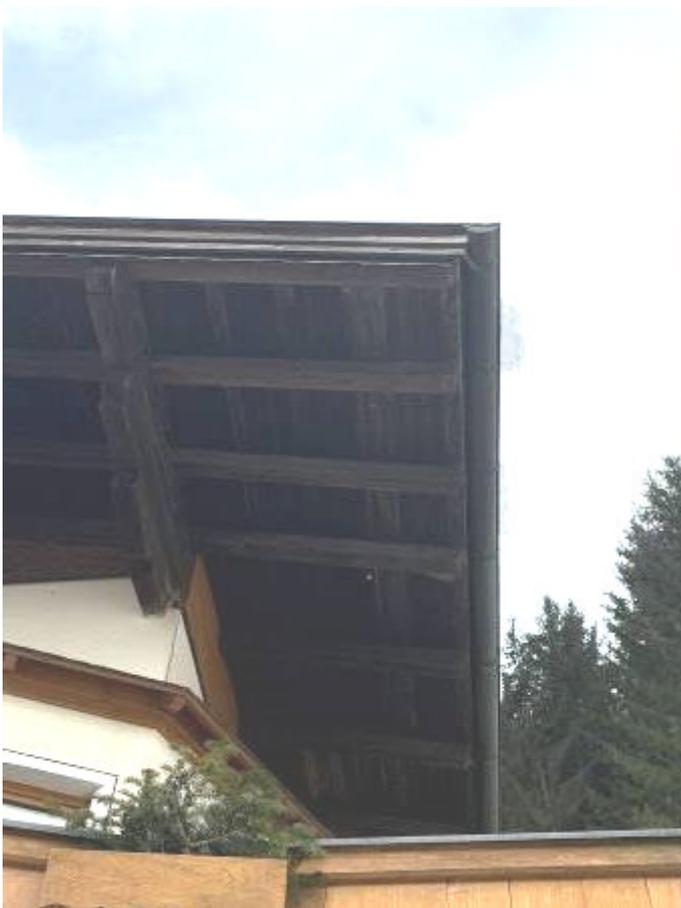
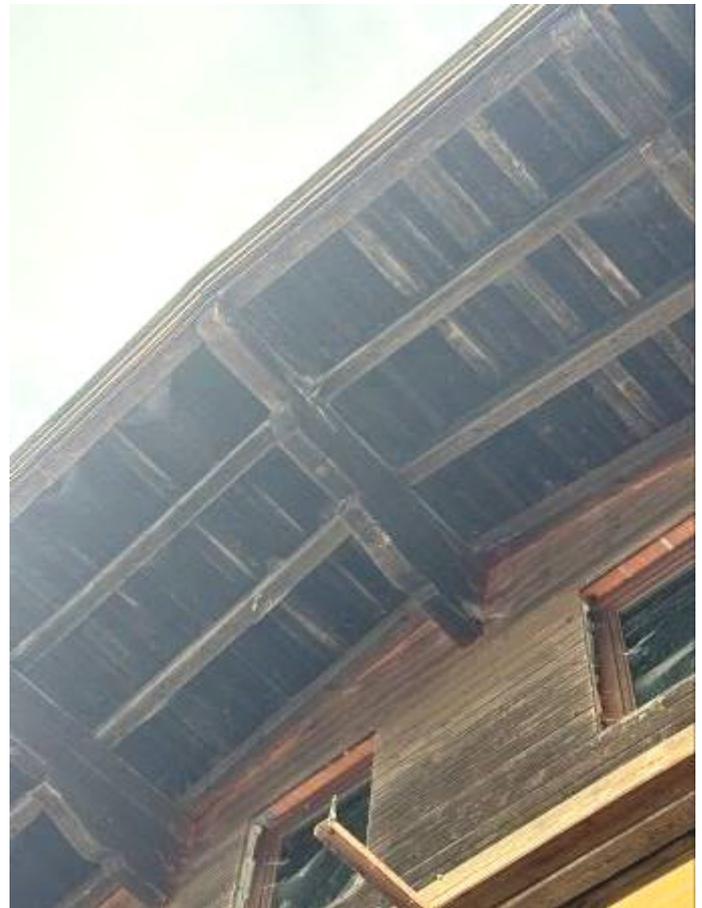
Das Vordach ist ebenfalls sehr abgewittert und hat an verschiedenen Stellen Verfärbungen, die durch Wassereintritte verursacht sein könnten.
