GUTACHTEN

ZUR ERMITTLUNG

WOHNUNG TOP W 01

STELLPLATZ TOP APL 2

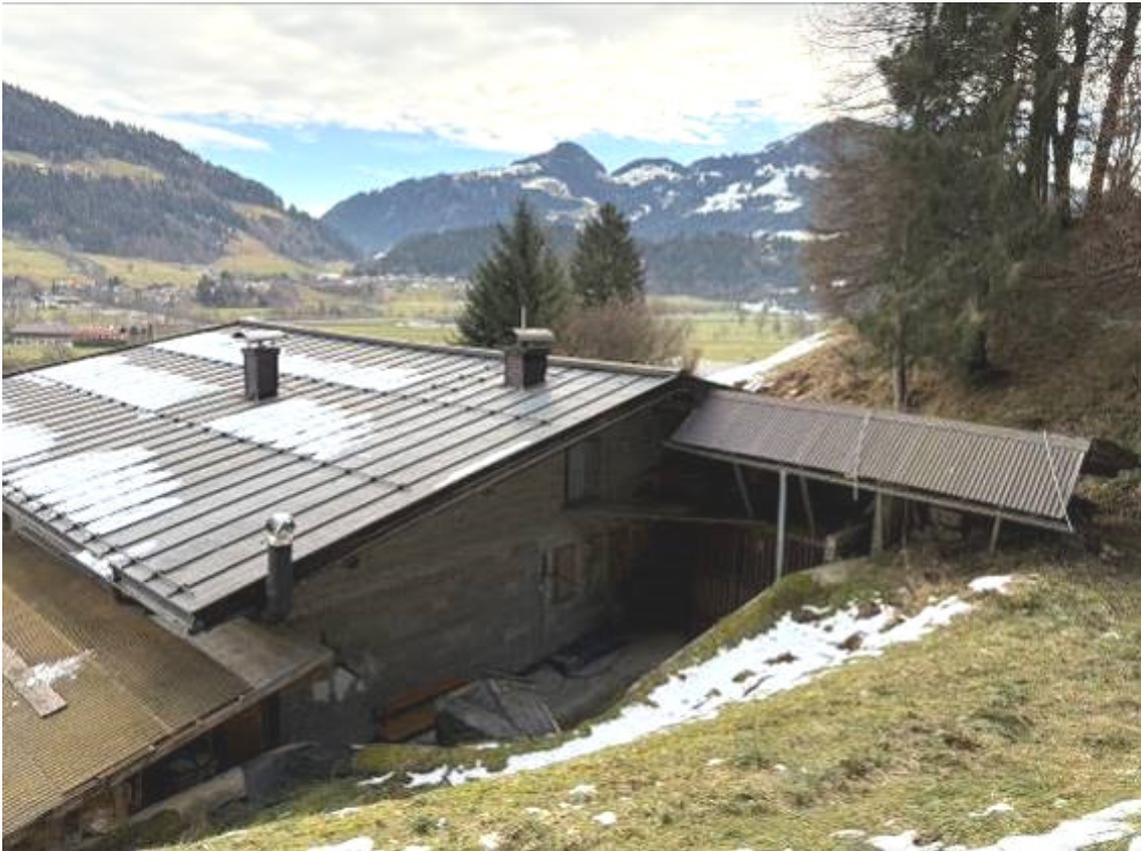
Das ursprünglich mit Dachpappe eingedeckte Dach wurde später mit Kupferblech überdeckt.

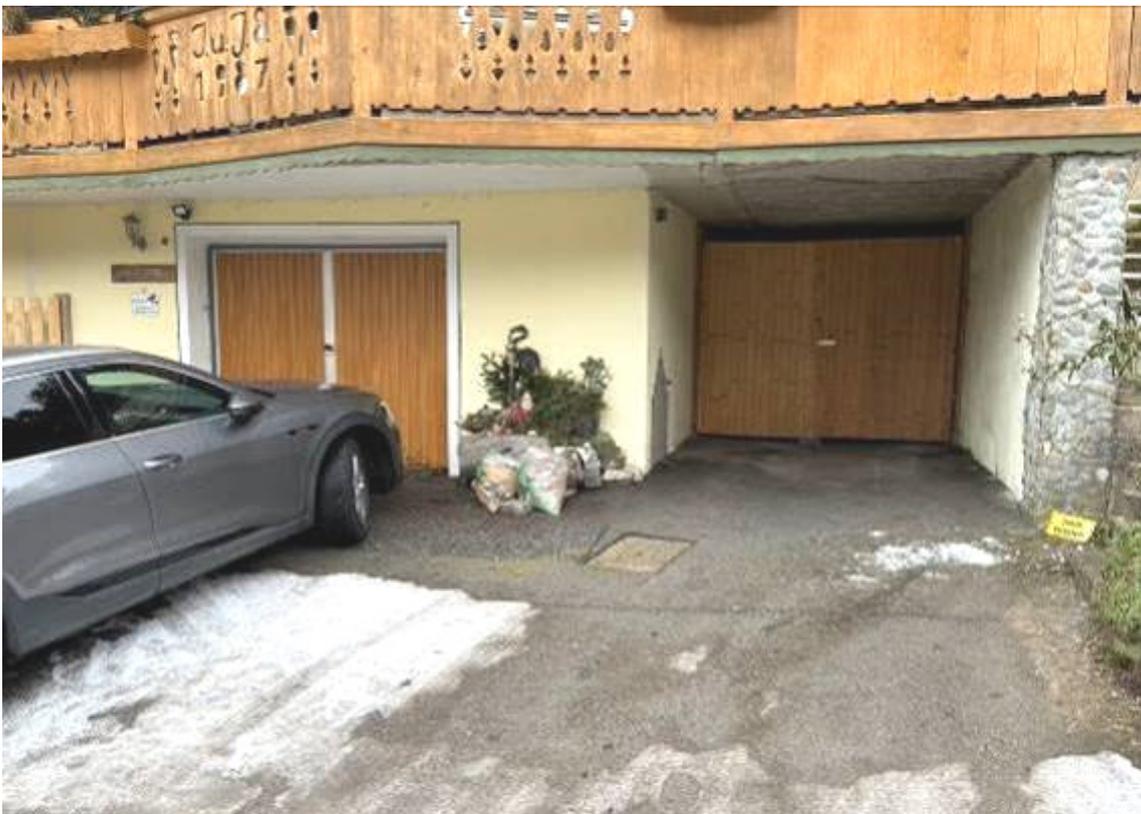
Die Garage, in der der Abstellplatz TOP APL 2 liegt ist nach Norden offen und wurde weiter innen mit einem doppelflügeligen Holztor provisorisch abgeschlossen. Der Zubaubereich ist nach vorne hin offen.

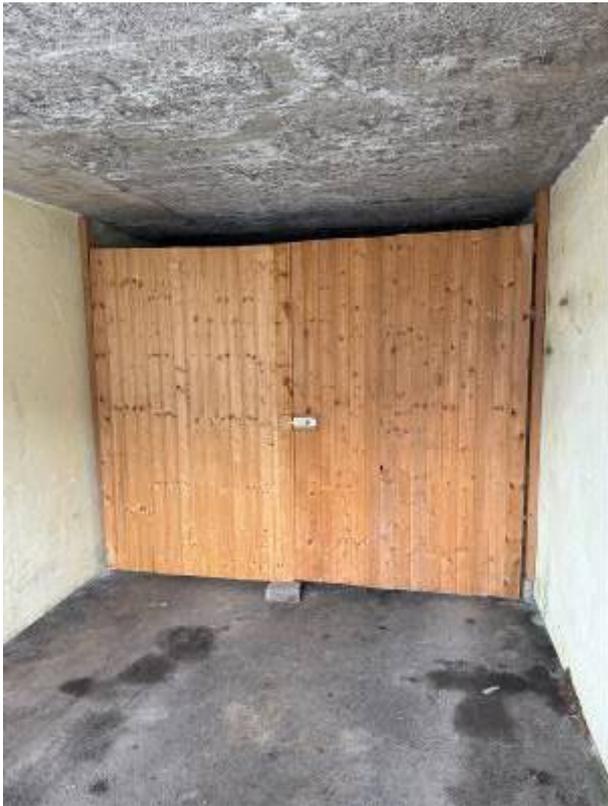
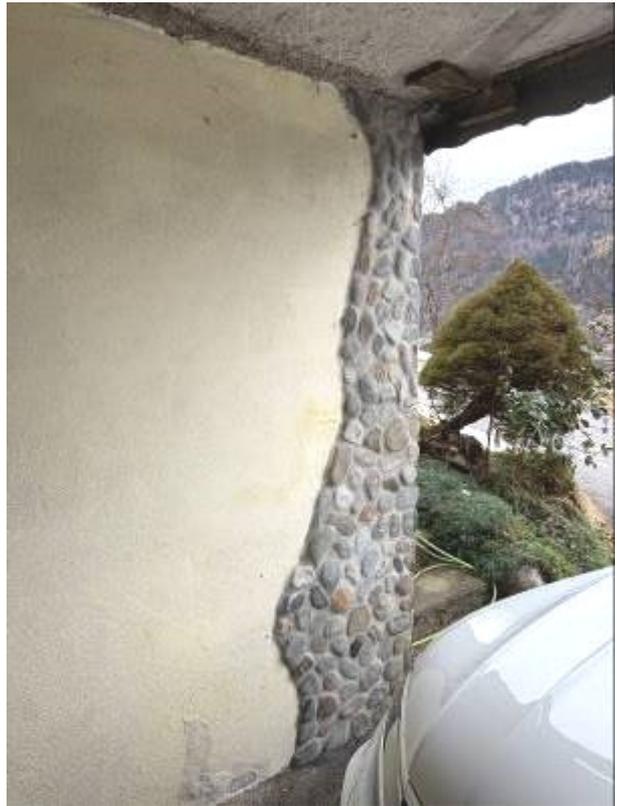
Seitlich an der Mauer, die mit Steinen verkleidet ist, bestehen Risse und Putzabplatzungen. Die Wände sind verputzt und gemalt. Der Boden ist asphaltiert.

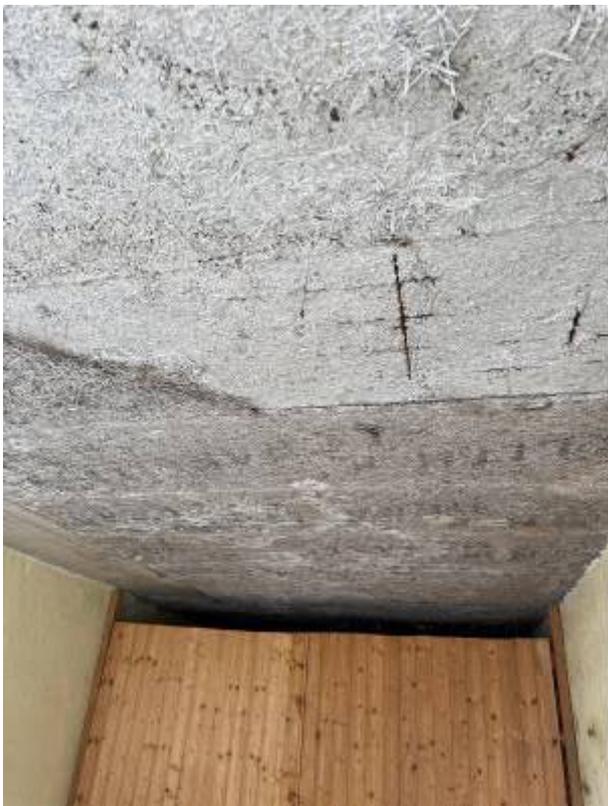
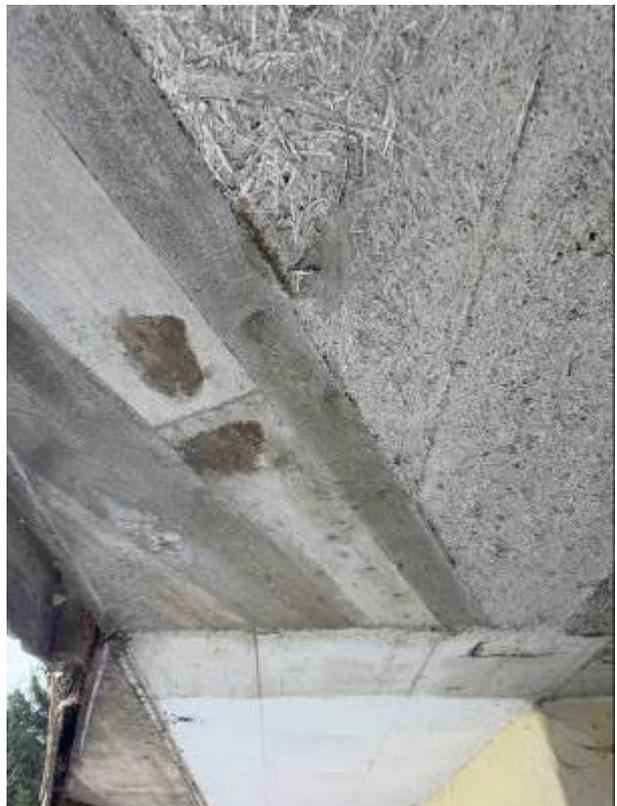
Auf die Unterseite der Betondecke sind Heraklithplatten aufgebracht, die sich im vorderen Bereich teilweise lösen. Die Deckenunterseite befindet sich im Rohzustand.

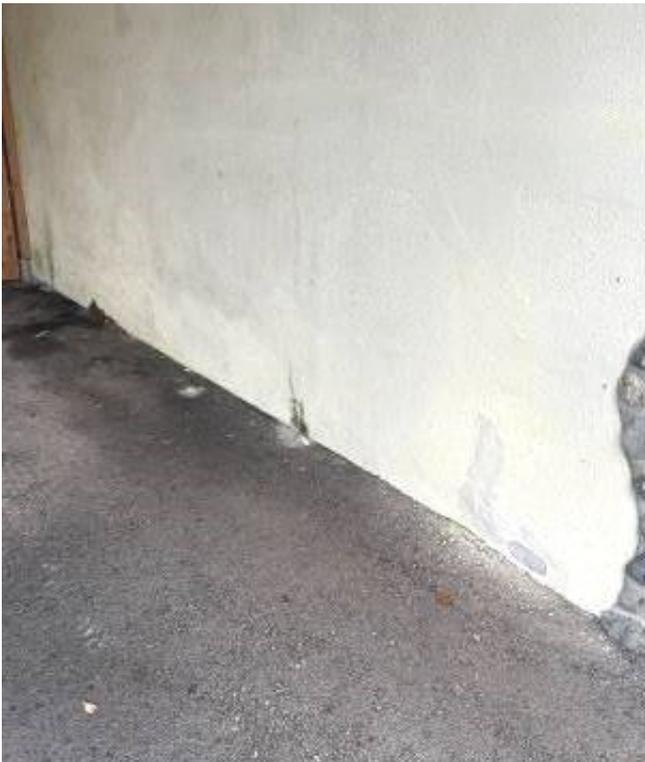
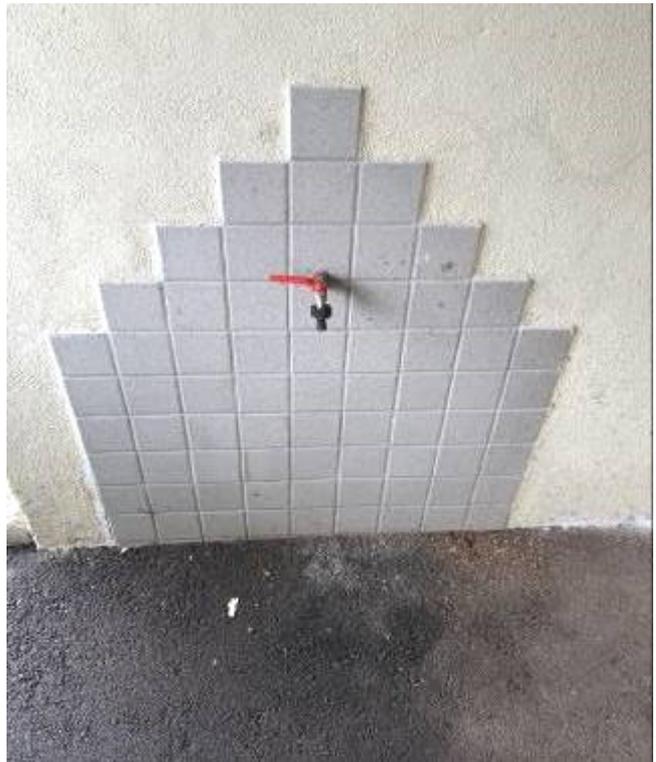
Ebenfalls platzt der Putz im unteren Wandbereich zur angrenzenden Garage ab. Zu dieser besteht ein Wasseranschluss, dessen rückseitiger Wandbereich verflies ist.

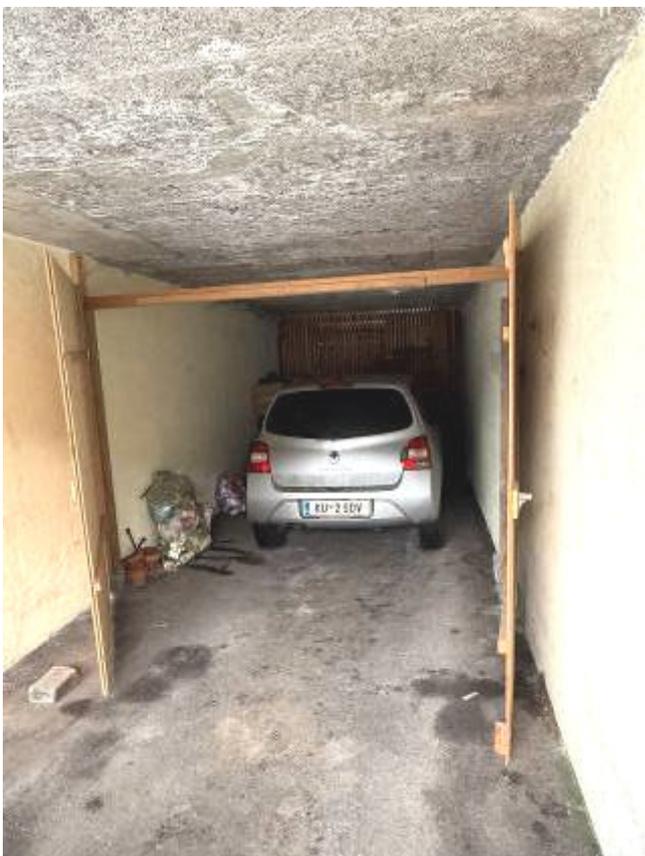
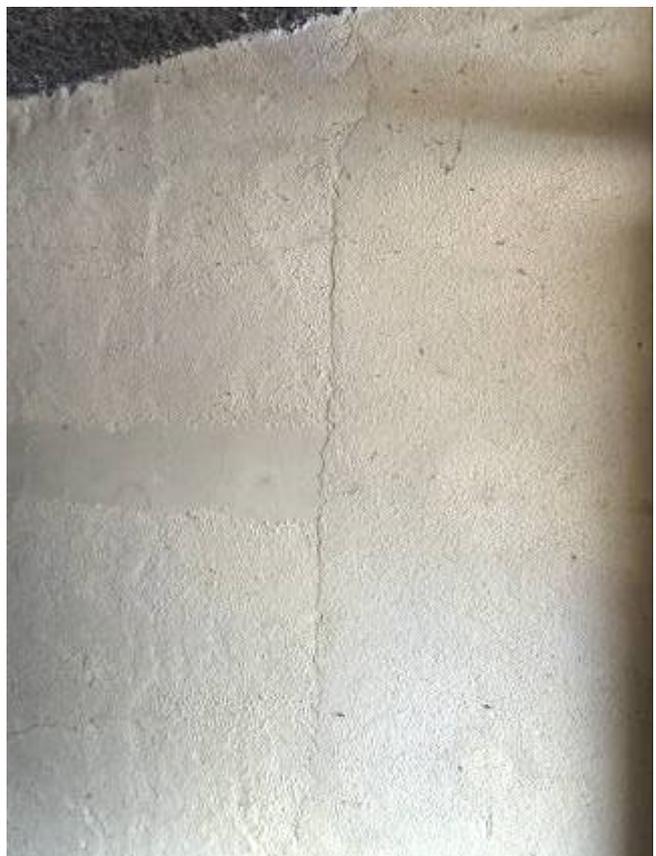
Der Bereich nach dem offenen Einfahrtsbereich ist mit einer einfachen doppelflügeligen Holztür abgetrennt. Die Wände sind verputzt und gemalt und haben an verschiedenen Stellen Risse.

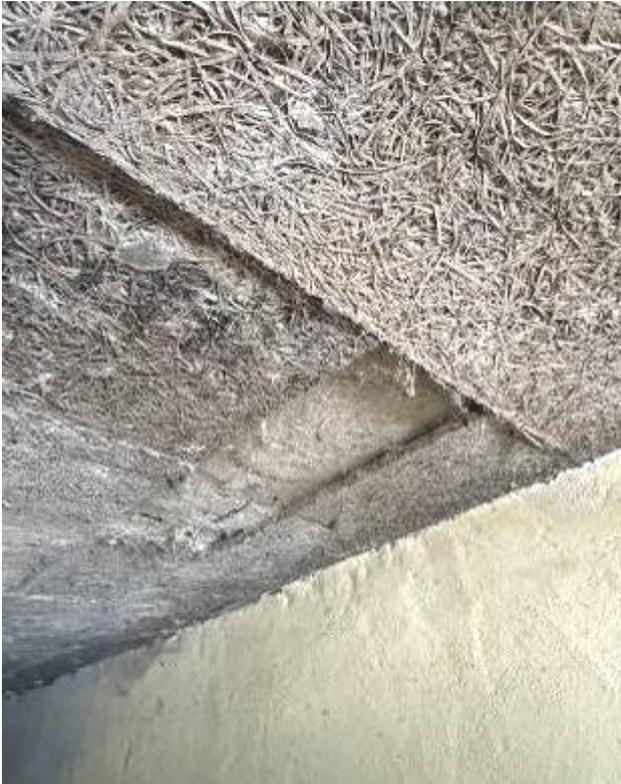
An der Decke löst sich teilweise die Heraklithverkleidung. Im rückwärtigen Bereich befindet sich eine weitere Abtrennung mit Holzlattenelementen, an die eine Lagerfläche anschließt. Aufgrund des verstellten Zugangs kann dieser Bereich nicht besichtigt werden.

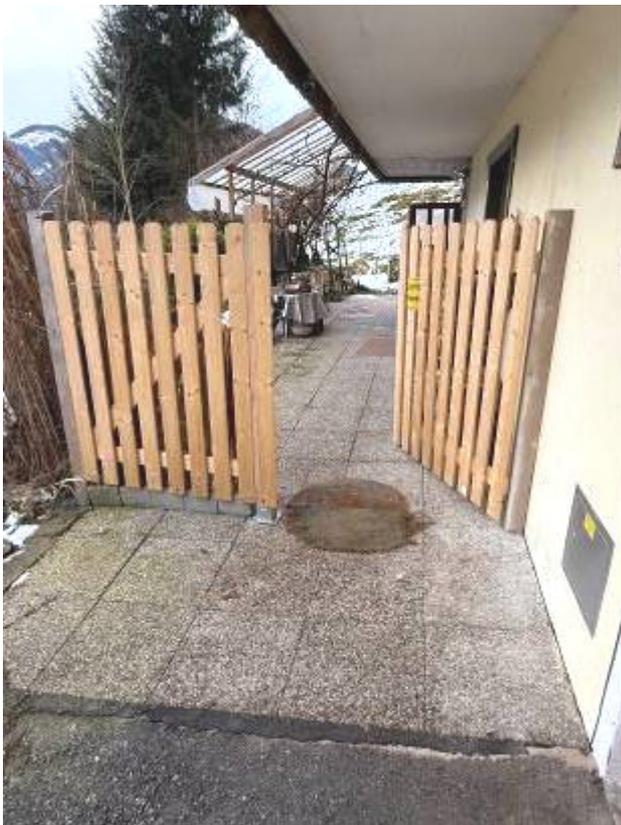
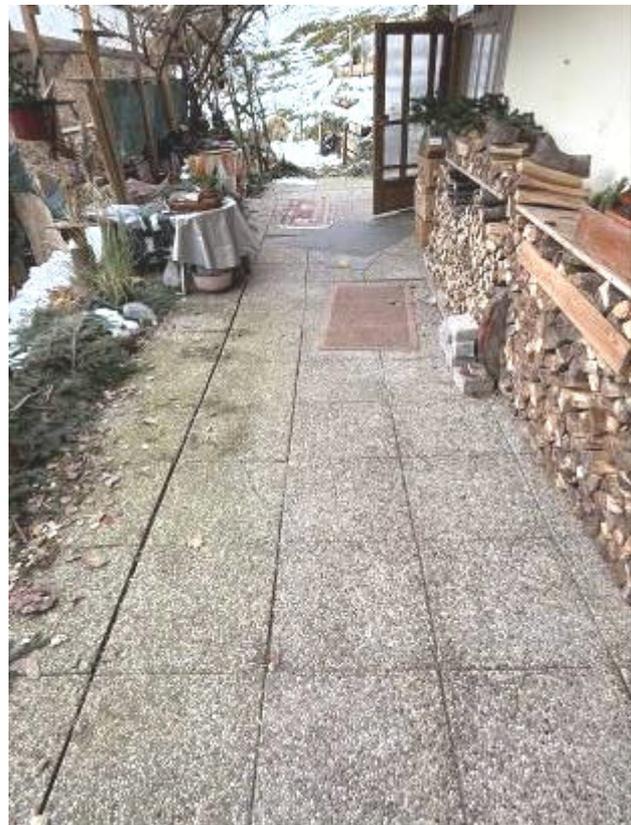
Der nordseitig an die Waschbetonplatten anschließende Bereich ist bepflanzt. Vor dem Eingang in die Wohnung Top W 01 steht ein Holzgerüst mit Plastikabdeckung.

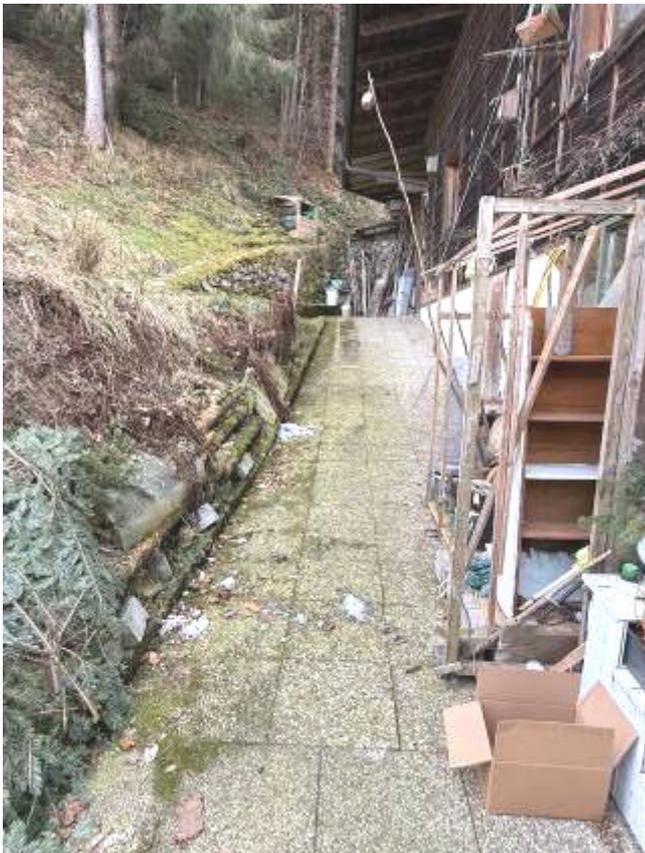
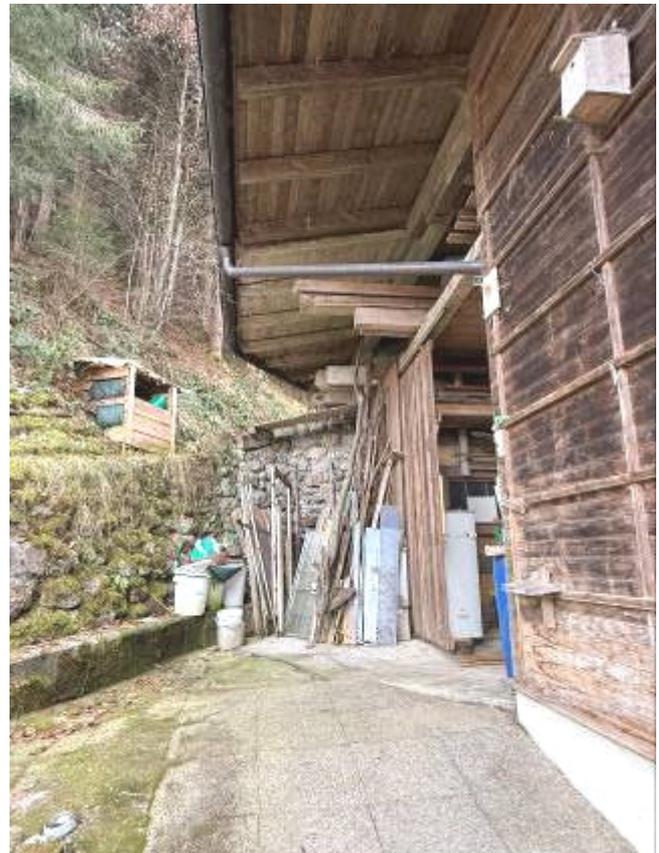
An die Steinmauer, auf der ein Fußweg verläuft, schließt ein steil ansteigendes Waldgrundstück an.

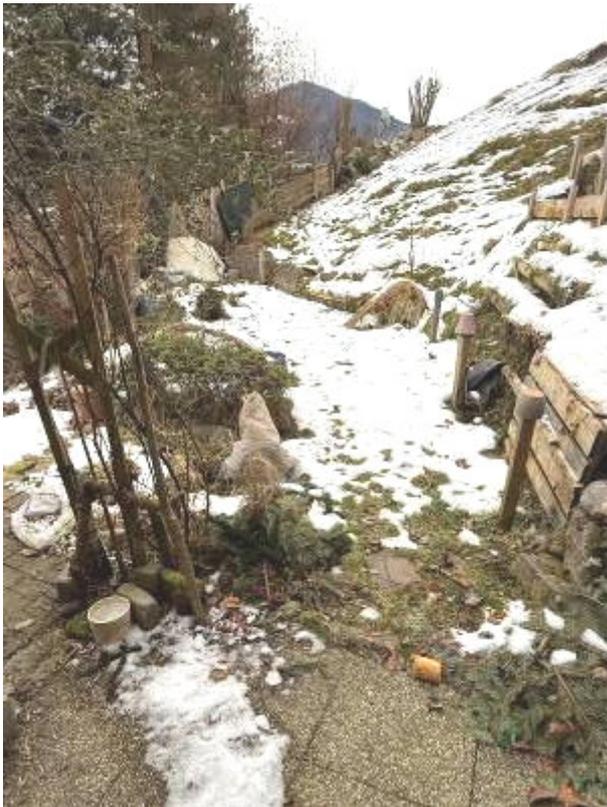
Seitlich ist das Haus im Untergeschoßbereich verputzt und gemalt. Ein Fenster zum Stiegenhausbereich ist mit zwei Holzbrettern verschlossen.

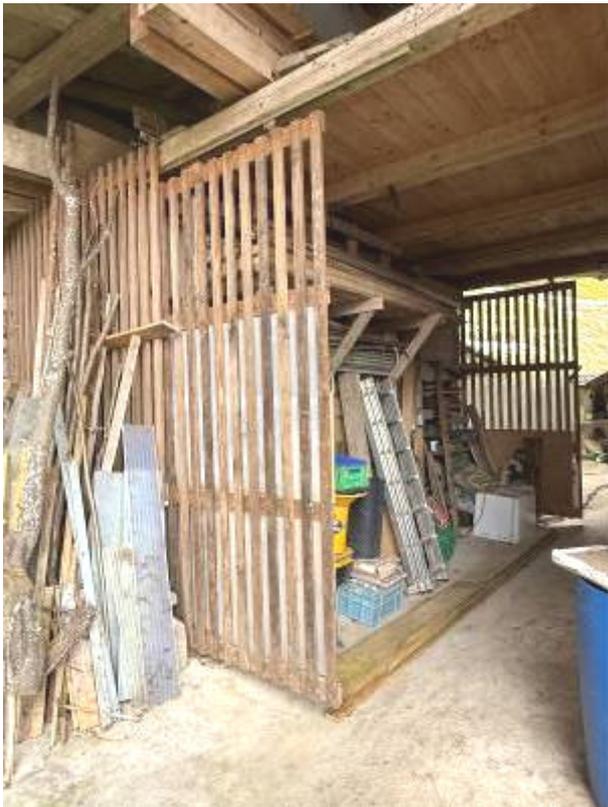
Auf dem Niveau des Erdgeschoßes steht südseitig eine Holzlege, deren Dacheindeckung an das Haus anschließt. Die Holzlege ist baubehördlich nicht bewilligt.

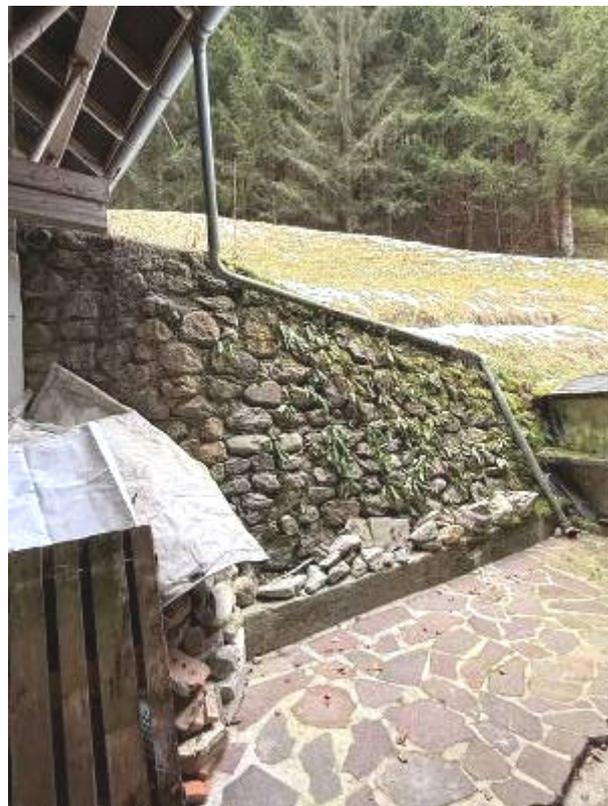
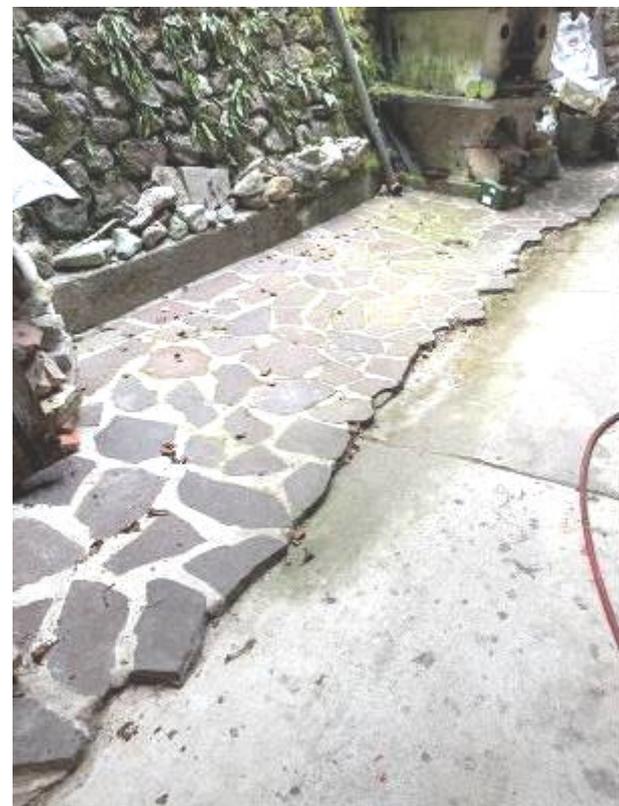
Der Betonboden hat an verschiedenen Stellen Sprünge und reicht bis zur südseitigen Hauswand. Im Bereich der Hauswand besteht ein betonierter Kellerschacht, der ca. 25 bis 30 cm höher ist als der Betonboden.

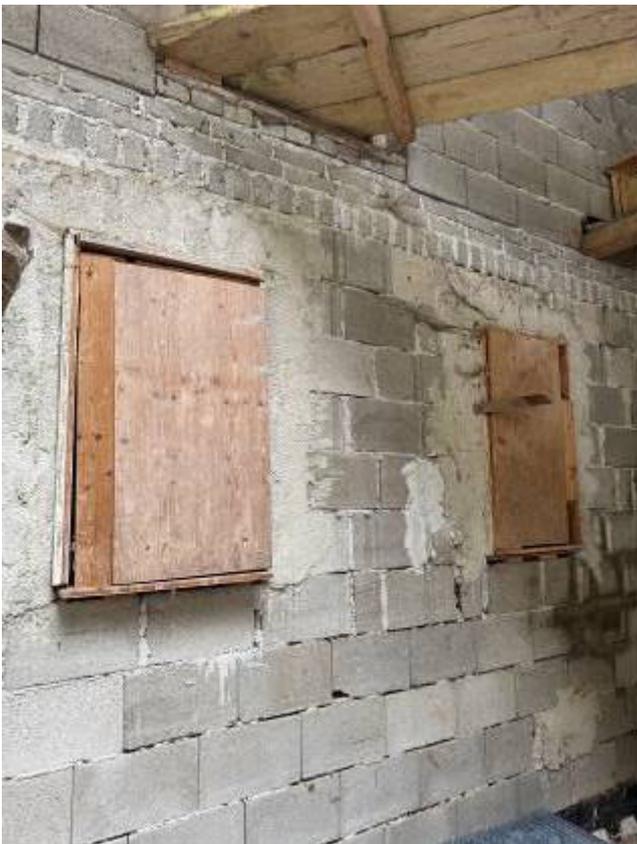
Die gesamte Rückwand des Hauses befindet sich im Rohzustand. Der Zugang in das Obergeschoß (Wohnung Top W 02) erfolgt über den nachfolgend abgebildeten provisorischen Zugang über Bretter ohne Absturzsicherung.

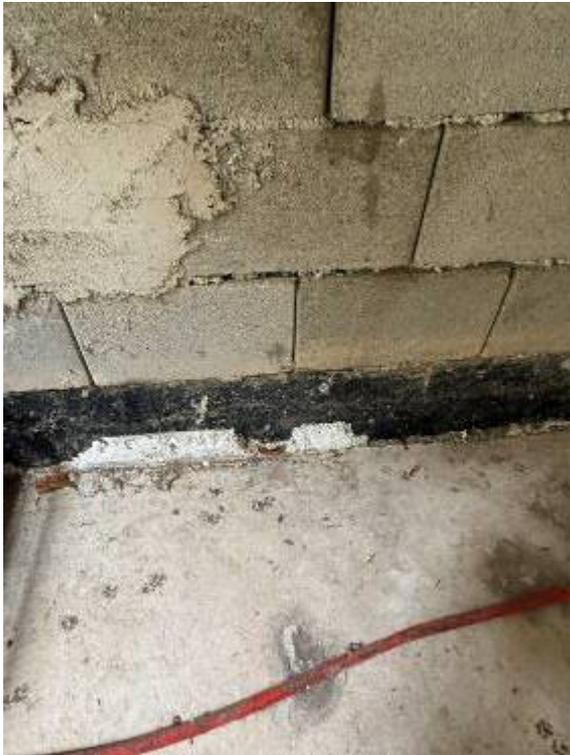
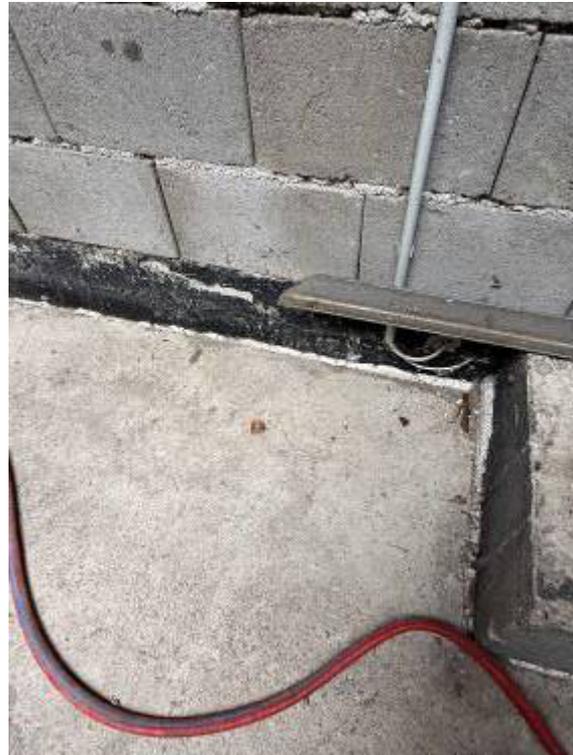
Das Untergeschoß des Hauses ist im Außenbereich mit Bitumen angestrichen. Offensichtlich wurde keine Abdichtung mit Flämmpapier vorgenommen, wie dies von Frau Gasteiger behauptet wurde. Bei der Holzlege ist zwischen Haus und Betonboden eine zwei Zentimeter dicke Styroporplatte eingelegt worden. Der gesamte Bereich südseitig des Hauses ist äußerst mangelhaft instandgehalten und befindet sich in einem teilweise sehr desolaten Zustand.

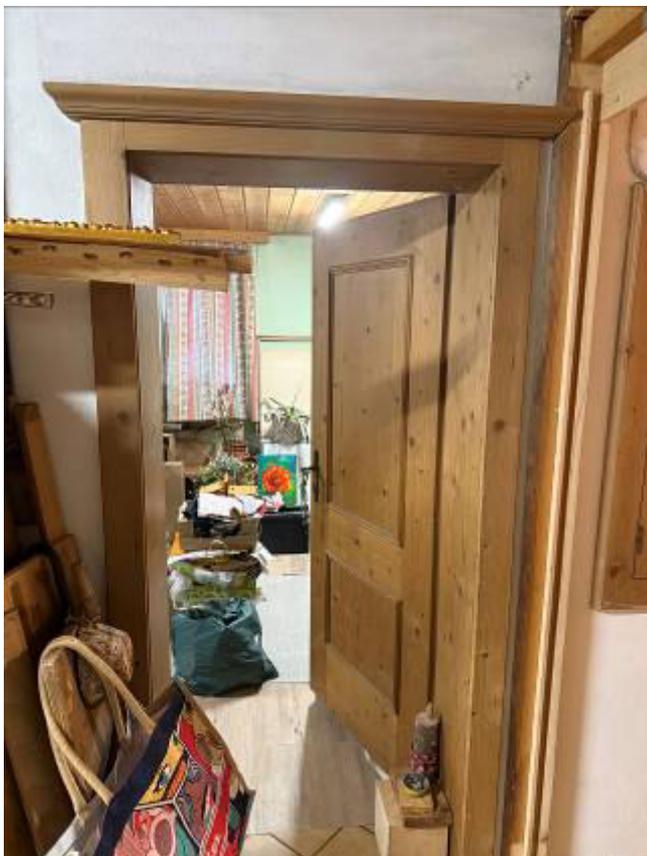
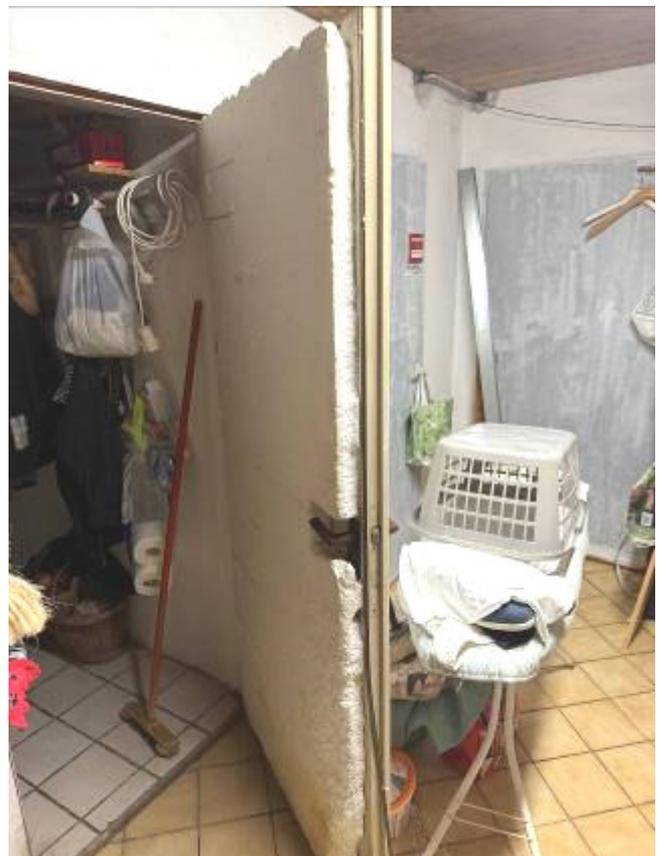
Gegenüberliegend des Gartengeräteraums ist ein Kellerraum, in dem ein Fliesenboden verlegt ist. Die Wände sind verputzt und gemalt. Die Betondecke ist ebenfalls gemalt.

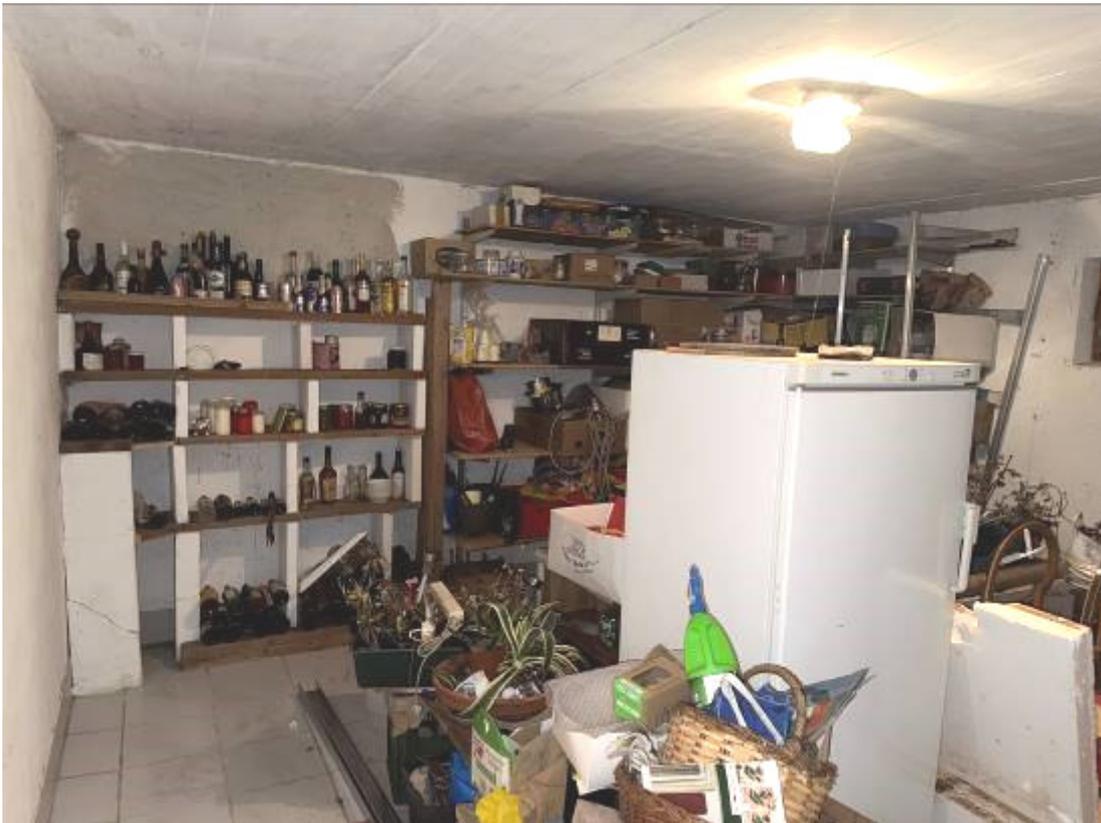
Südseitig ist ein einfaches Holzfenster mit Verglasung eingebaut. Dieser Raum dient als Lagerfläche.

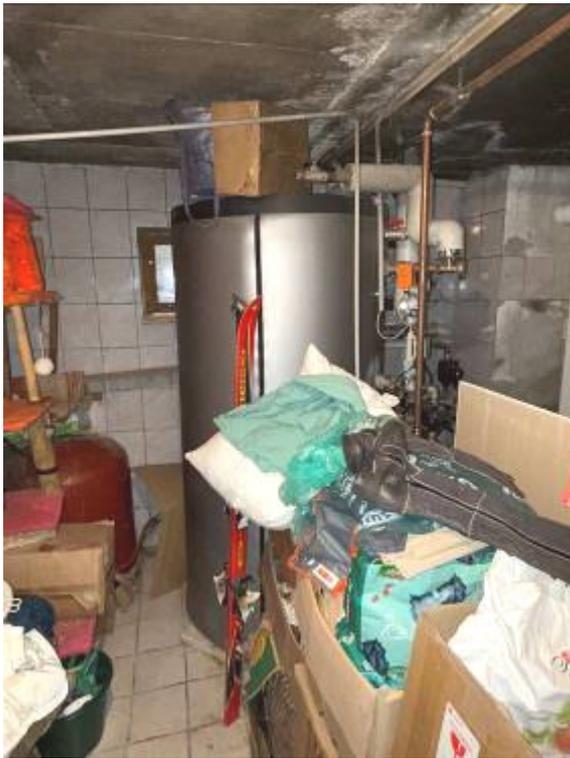
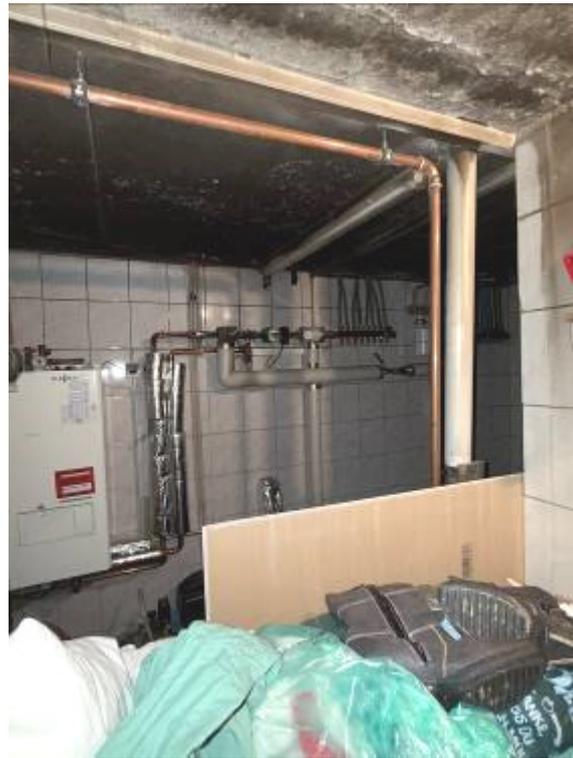
In diesem Bereich bestehen auch der Boiler und das Ausgleichsgefäß. Weiters besteht der Waschmaschinenanschluss und sind verschiedene Regale an den Wänden befestigt. Die Wände sind zum Großteil gefliest. Ostseitig ist ein Wandbereich verputzt. Die Betondecke befindet sich im Rohzustand. Südseitig besteht ein einfaches Holzfenster mit Holzverkleidung.

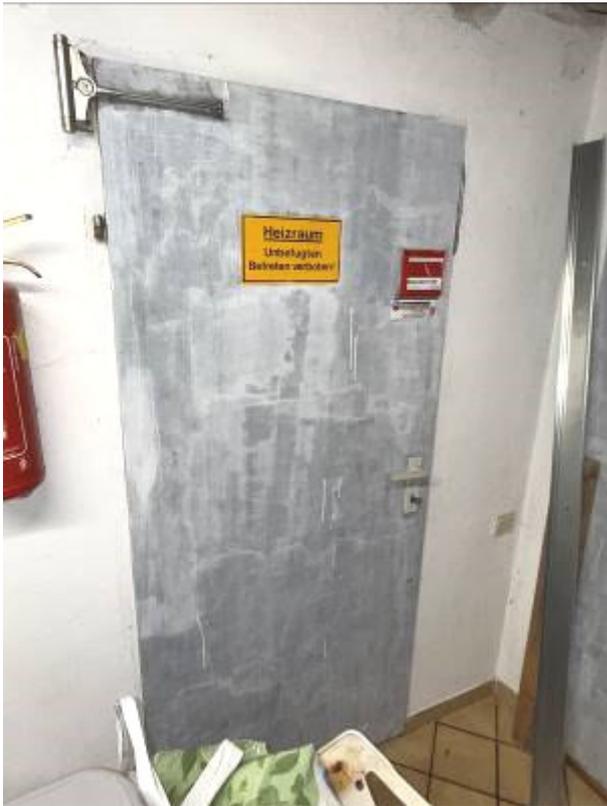
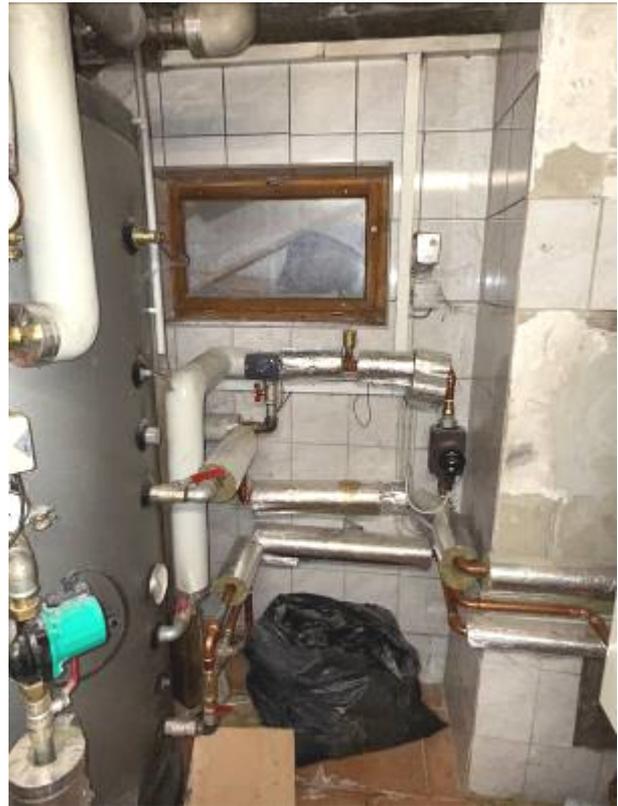
Es rinnt teilweise Wasser aus den Leitungen an der Wand. In diesem Bereich besteht auch die Gastherme. Der Boiler ist laut erteilter Auskunft undicht. Die Wände sind verfliest. Im Bereich der Gastherme fehlen an der Südwand die Fliesen.

Die Warmwasseraufbereitung erfolgt mittels eines im Heizraum installierten Boilers, der laut Mitteilung von Frau Gasteiger über die Gastherme betrieben wird. Laut Mitteilung von Frau Gasteiger ist der Boiler undicht.

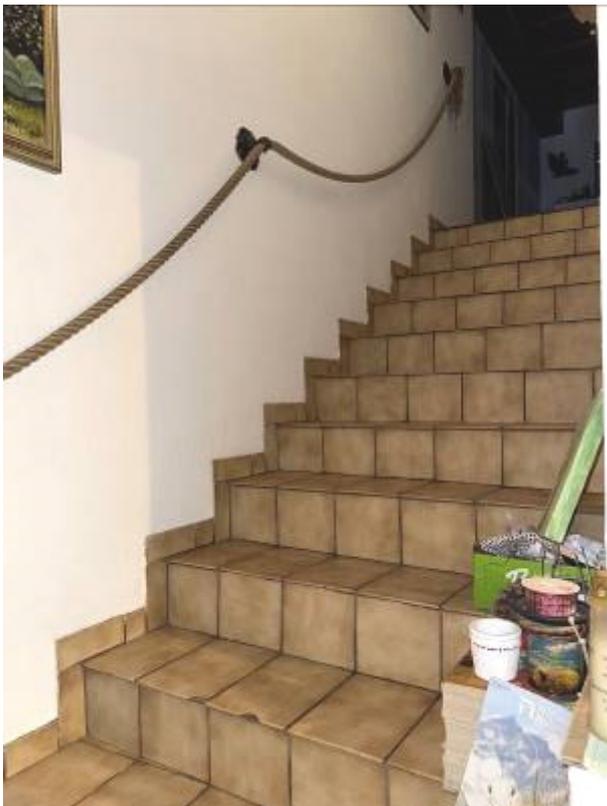
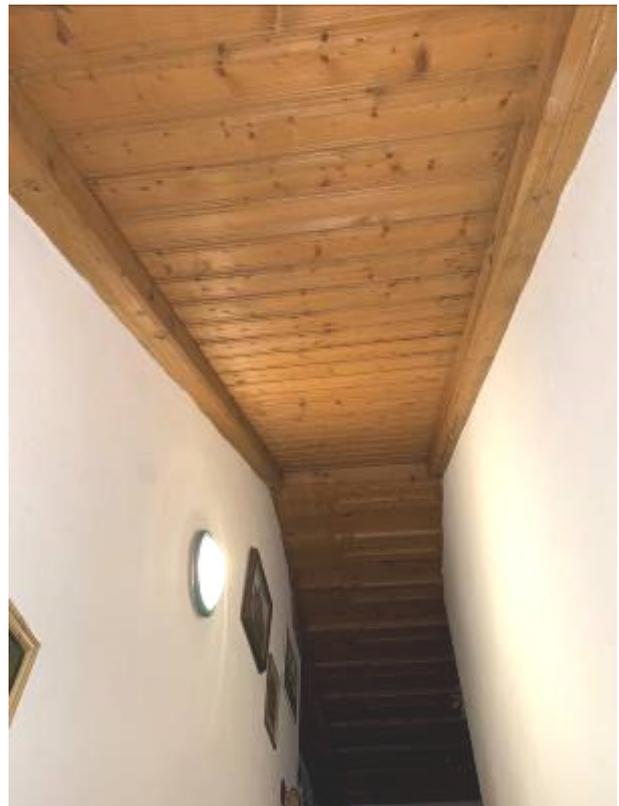
An die Stiege schließt im Erdgeschoß offen die Diele an, in der ein Fliesenboden verlegt ist. Die Wände sind verputzt und gemalt. An der Decke ist eine überluchte Holzdecke aufgebracht, deren Balken mit Schnitzereien gestaltet wurden.

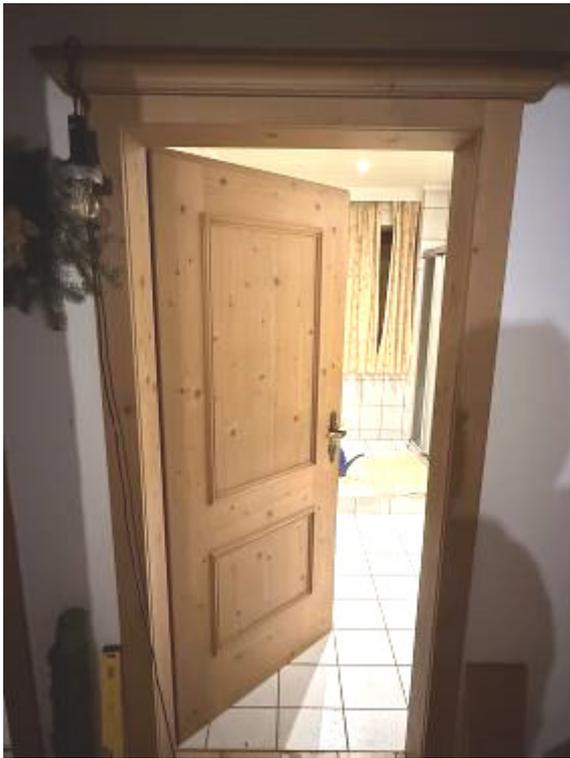
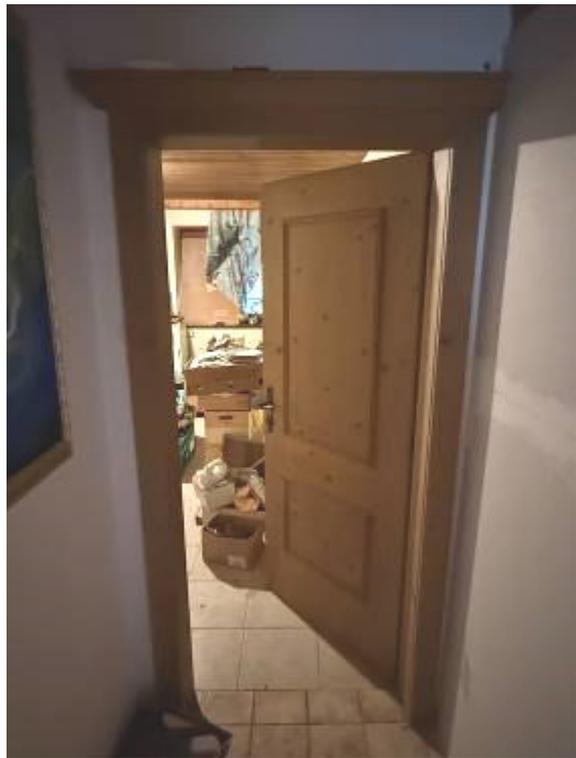
Ostseitig gelangt man in ein Zimmer, in dem ein Laminatboden verlegt ist. Die Wände sind verputzt. Die Decke ist mit einer einfachen Holzschalungsdecke verkleidet. Ostseitig ist ein Fenster mit einer Holzfensterbank unterhalb eingebaut. Die Fenster sind im Innenbereich sehr abgenutzt. Die Farblasur platzt ab und es ist eine leichte Schimmelbildung aufgrund des Kondenswassers feststellbar.

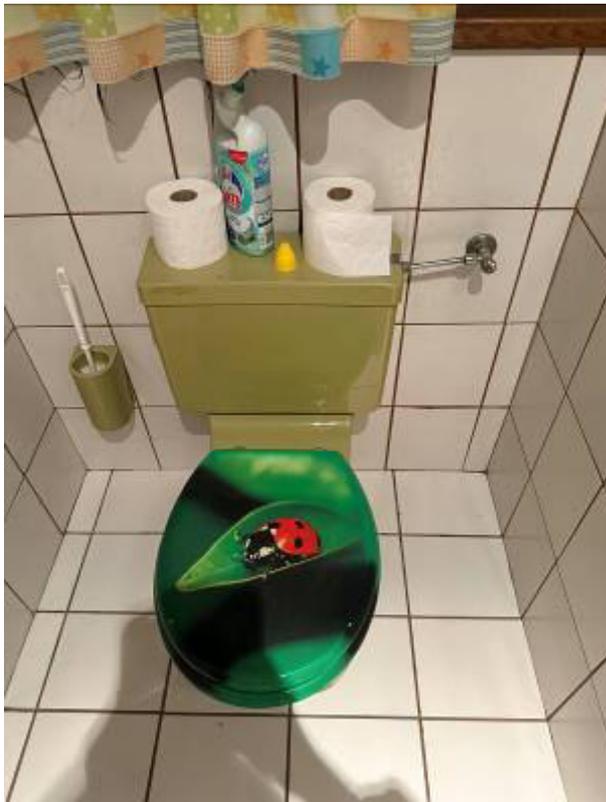
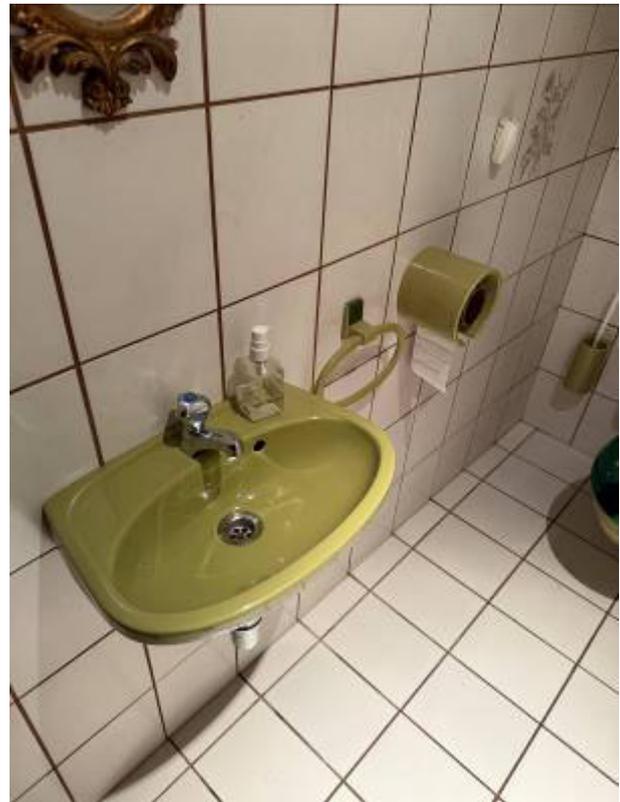
An der Decke ist eine weiß gemalte Holzverschalung aufgebracht, in die Spots eingelassen wurden. Ein Spot funktioniert nicht.

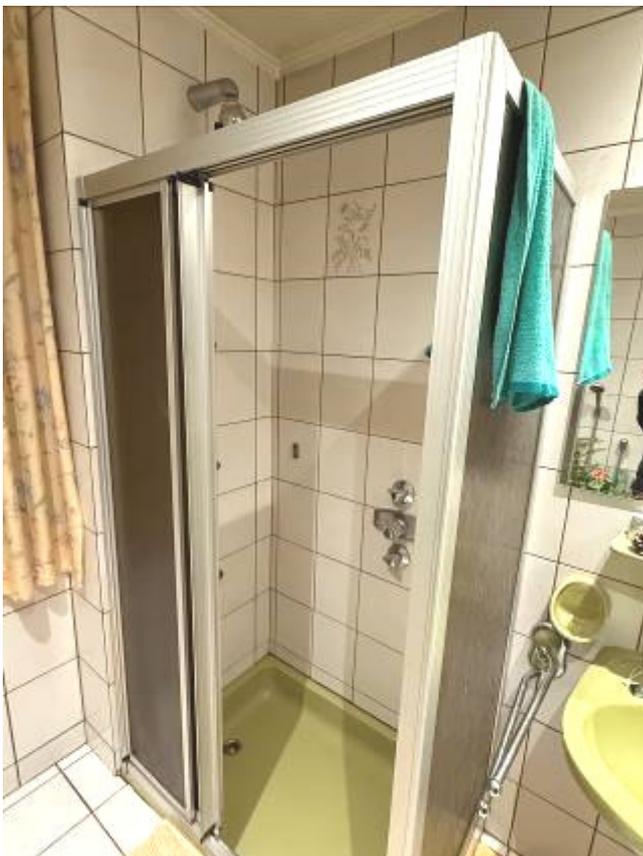
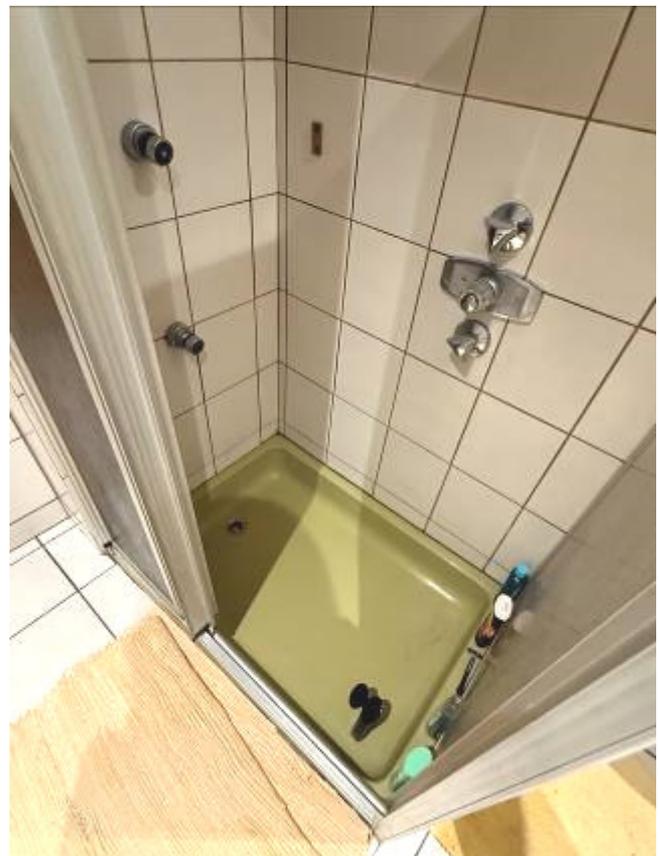
Gegenüberliegend besteht eine Dusche mit einfacher Duschtrennwand. Die Dusche hat eine Armatur mit verschiedenen Düsen und einer Kopfbrause.

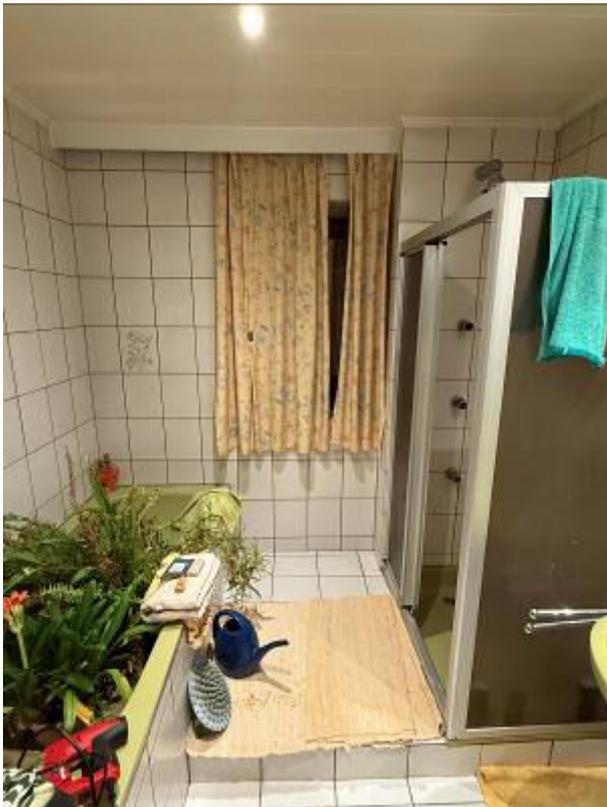
Nordseitig ist ein Fenster eingebaut. Die Wände sind bis zur Decke gefliest. Die Decke ist mit einer weiß gemalten Paneeldecke verkleidet, in die indirekte Beleuchtungskörper eingebaut sind.

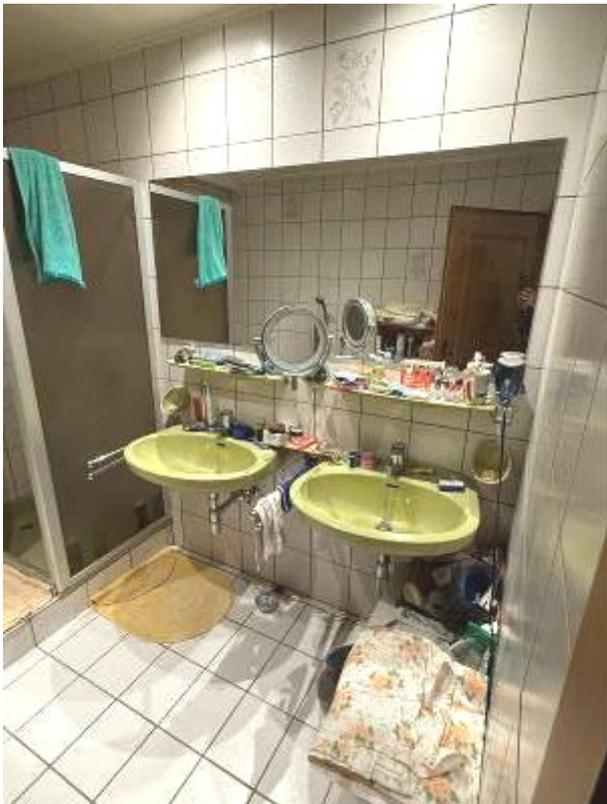
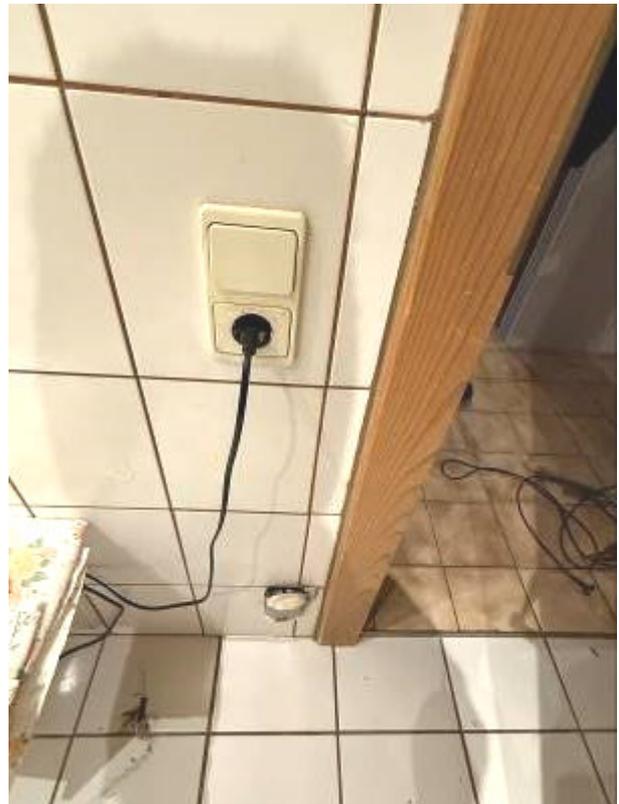
Seitlich der Tür hängt im unteren Bereich eine Elektrodose aus der Wand. Vor der Dusche sind westseitig zwei Handwaschbecken mit Etagere oberhalb und einem Spiegel eingebaut. Insgesamt ist alles verschmutzt und abgenutzt.
