GUTACHTEN

ZUR ERMITTLUNG

WOHNUNG TOP W 01

STELLPLATZ TOP APL 2

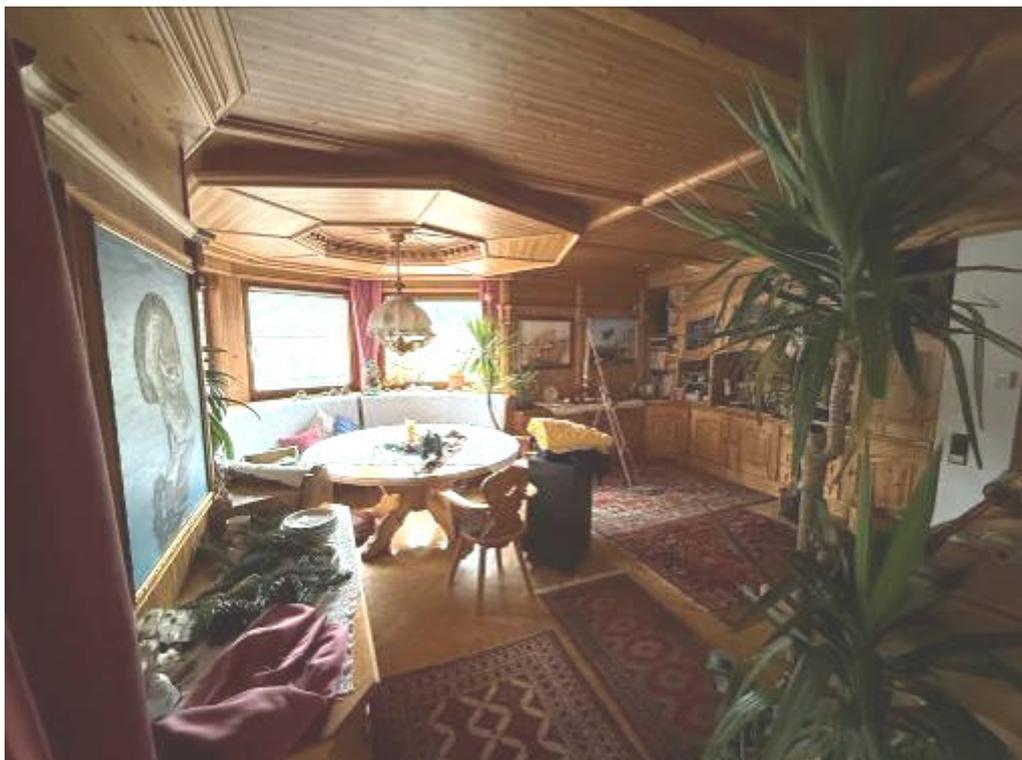
Von der Diele gelangt man westseitig in das Wohnzimmer mit Erker, in dem ein Stabparkettboden verlegt ist.

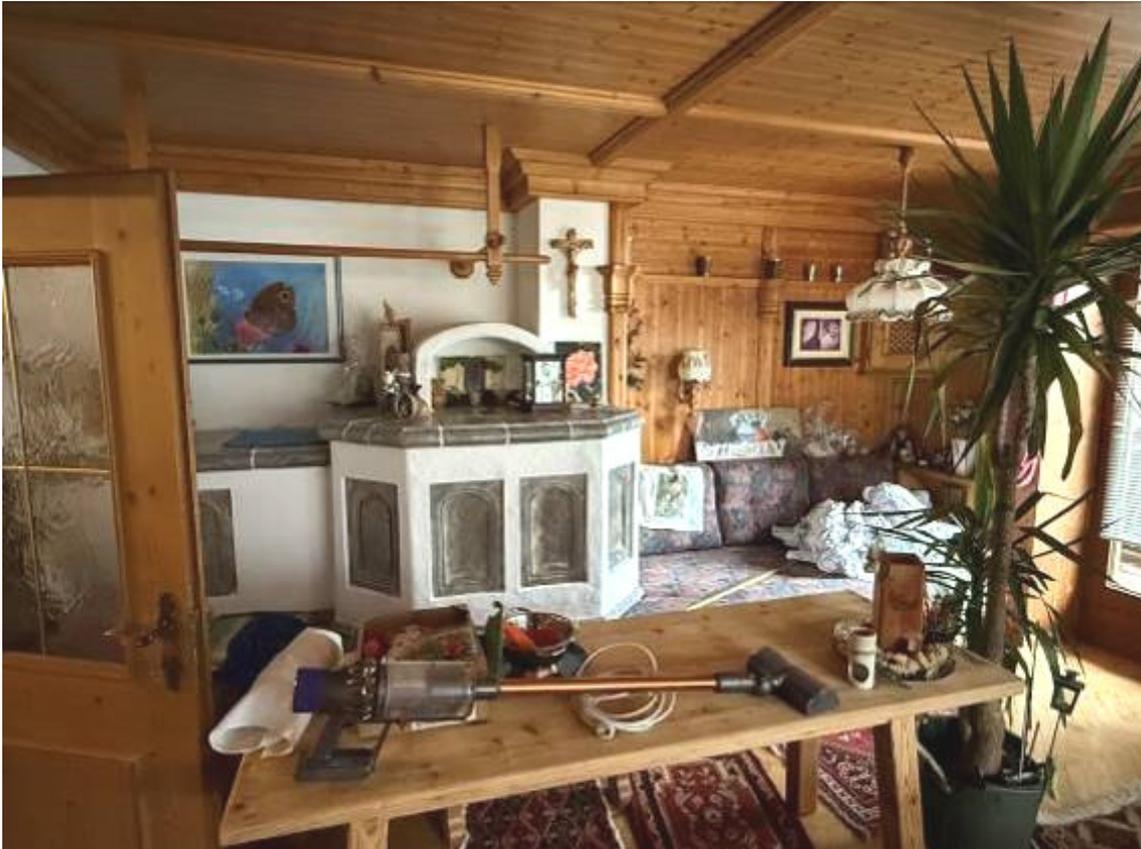
Südseitig steht ein gemauerter Ofen, dessen Abdeckflächen mit Ofenkacheln eingedeckt sind. Auch im Wandbereich wurden großflächige Ofenkacheln eingesetzt. Umlaufend schließt an den Ofen eine gepolsterte Sitzbank mit anschließendem Divan an.

Dem gefertigten Sachverständigen ist wohl bewusst, dass der Kachelofen in der Anschaffung einiges gekostet hat. Es ist jedoch erfahrungsgemäß so, dass Einbauten einerseits sehr nutzer- und objektspezifisch sind und andererseits nach Entfernung vom Einbauort nur mehr Bruchteile ihrer Anschaffungskosten als Veräußerungserlös generieren können. Im vorliegenden Bewertungsfall würden daher nach der Entfernung des Kachelofens aus der Wohnung noch Entsorgungskosten anfallen.

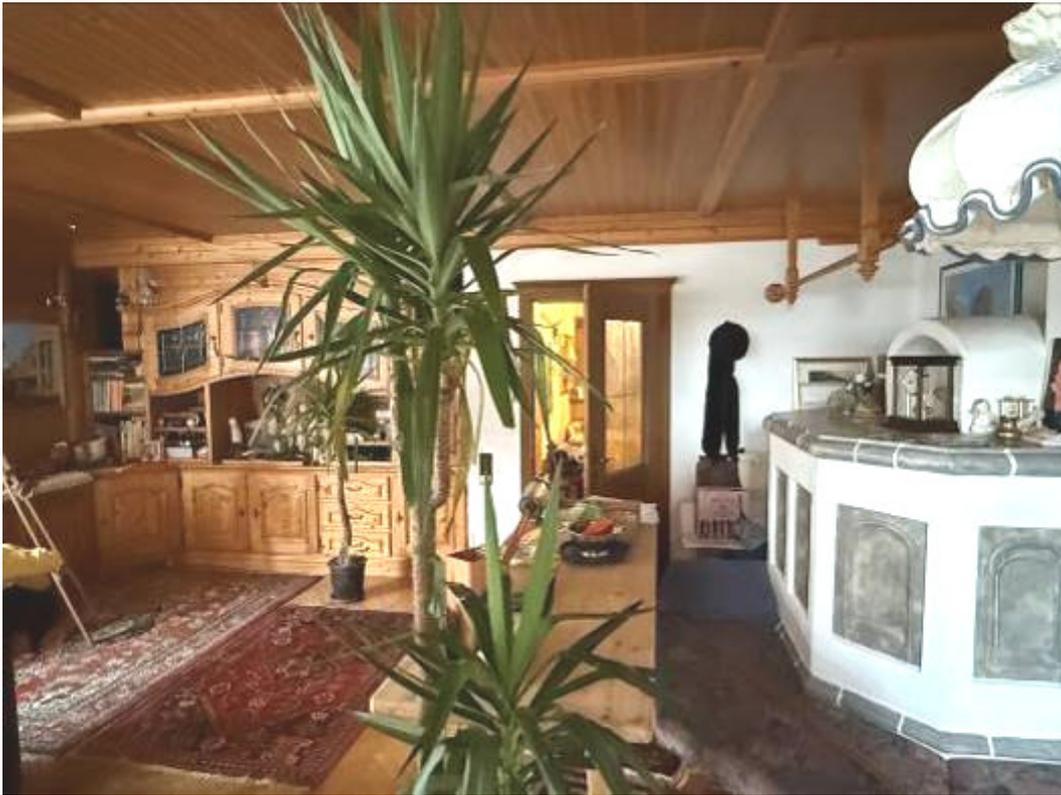
Die Wände des Wohnbereiches sind mit Ausnahme der Wand mit der Tür zur Diele und im Bereich des Kachelofens mit Holz vertäfelt.

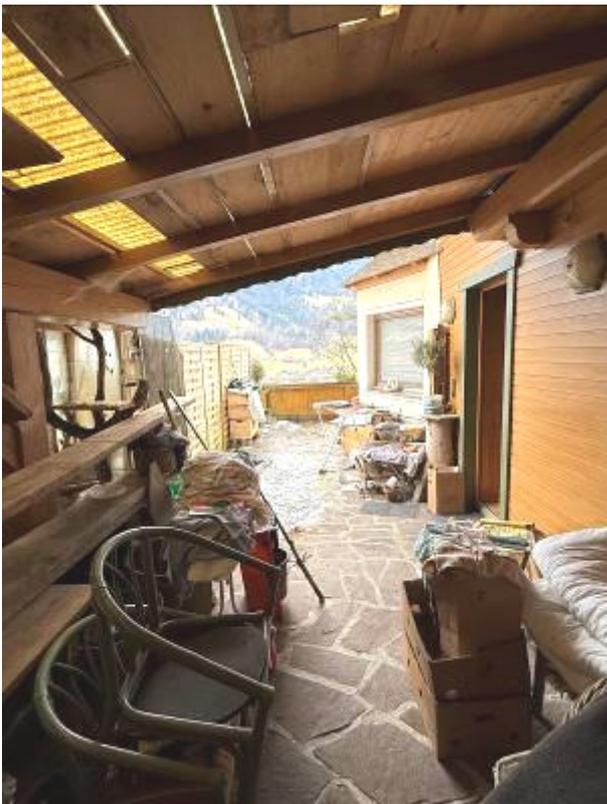
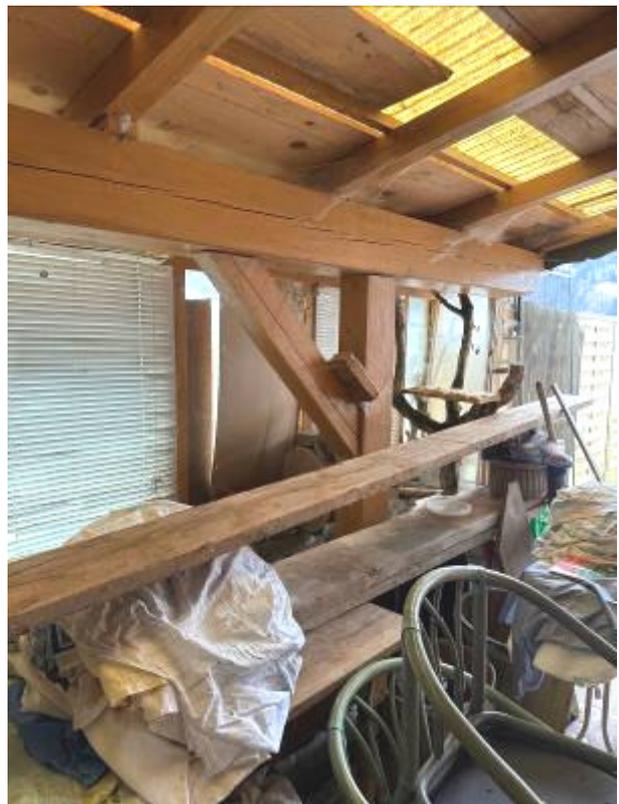
Der westseitig an das Haus im Erdgeschoß anschließende Bereich wurde mit Plexiglasplatten eingedeckt. Die Holzträger liegen auf massiven Holzsäulen auf. Das Dach der Terrasse hat keine Dachrinnen.

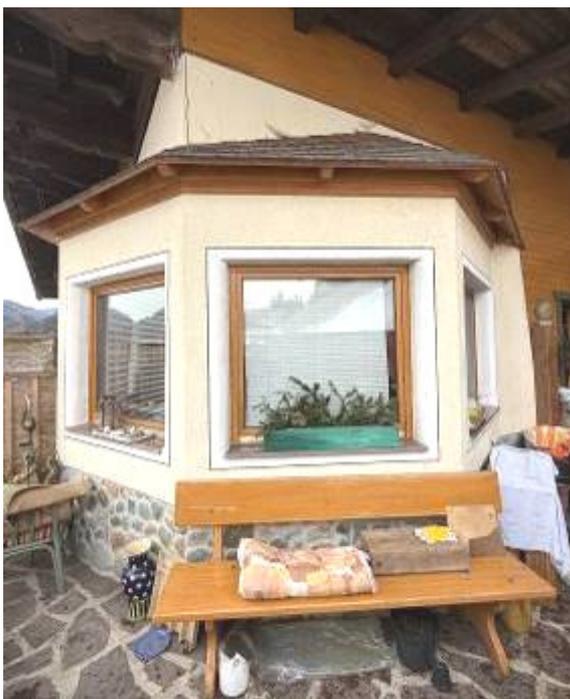
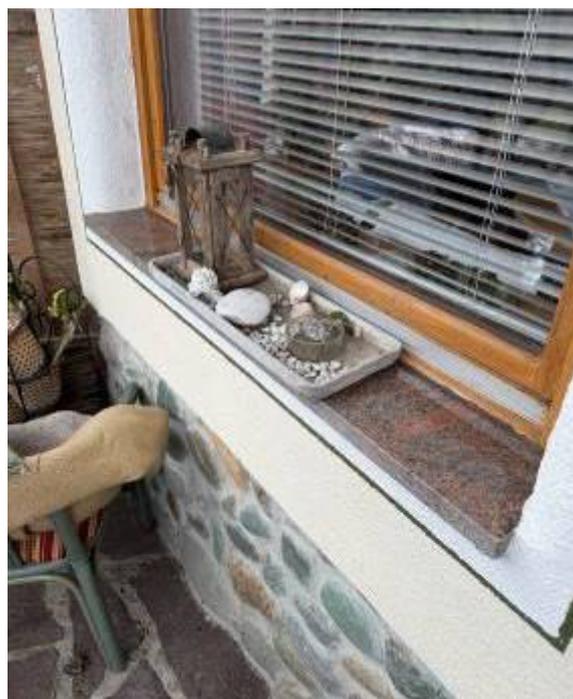
Im Außenbereich wurden bei den Fenstern neue Steinfensterbänke eingebaut. Die Umrandungen der Fenster sind weiß gemalt. Der übrige Wandbereich ist gelb gemalt. Unterhalb der Fenster ist die Wand mit Steinen verkleidet. Laut erteilter Auskunft von Frau Gasteiger wurde das Haus zu weit nach Norden gebaut und es bestünden laut ihrer Aussage auch zu den Nachbargrundstücken nicht die Mindestabstände von 4 m. Nachgeprüft konnte dies vom Sachverständigen nicht werden.

Sowohl das gesamte Haus als auch die Bewertungsobjekte sind einfach ausgestattet und befanden sich zum Zeitpunkt der Befundaufnahme in einem unterdurchschnittlichen Instandhaltungszustand. Auf Grund der im Befund beschriebenen Mangelhaftigkeiten fallen für einen Erwerber nicht nur Instandhaltungs- sondern auch Sanierungskosten an. Zudem ist auch zu berücksichtigen, dass einige Bereiche des Hauses baubehördlich nicht bewilligt sind. Ob tatsächlich die Mindestabstände zu den Nachbargrundstücken nicht eingehalten wurden, muss von einem Vermessungsbüro überprüft werden.

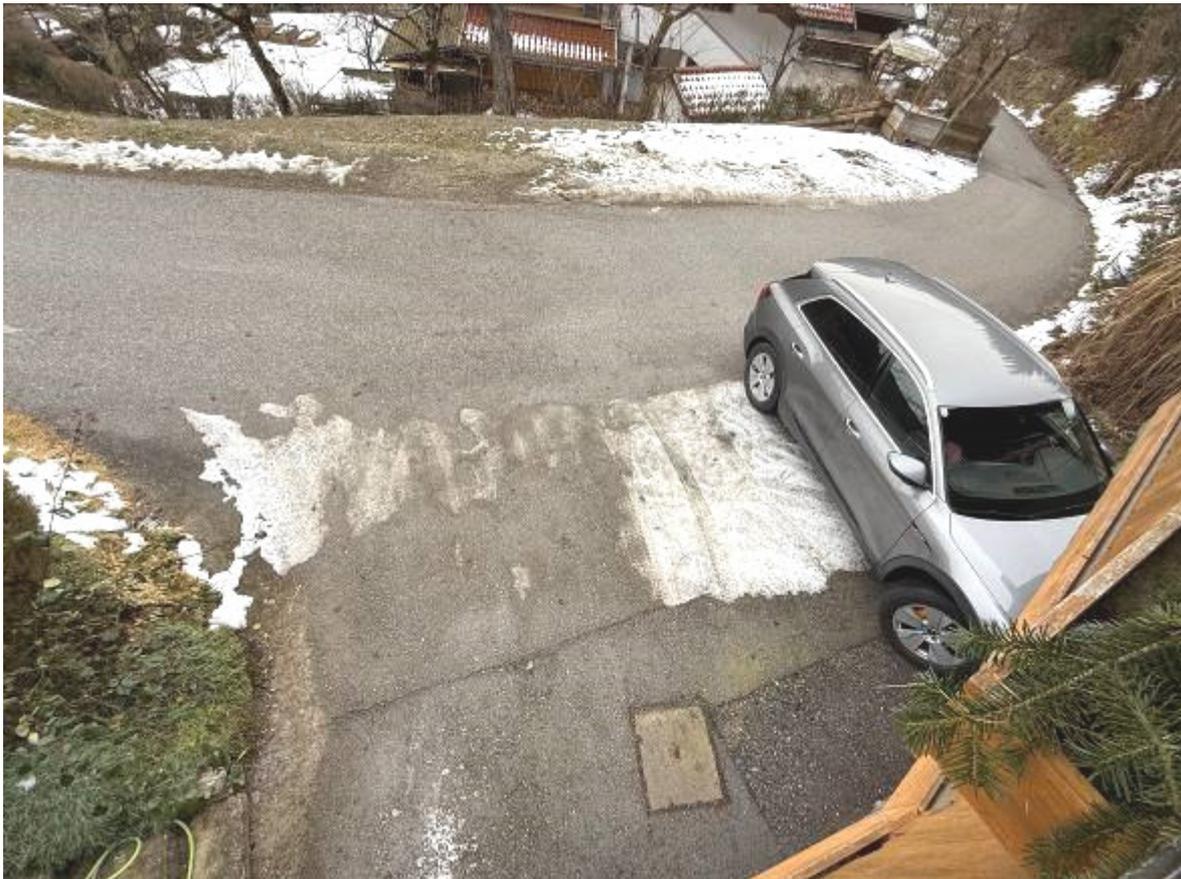
Vor dem Eingang in die offene Garage mit dem Abstellplatz Top APL 2 befindet sich noch der Betondeckel der ehemaligen Sickergrube, die laut erteilter Auskunft von Frau Gasteiger verschlossen wurde.

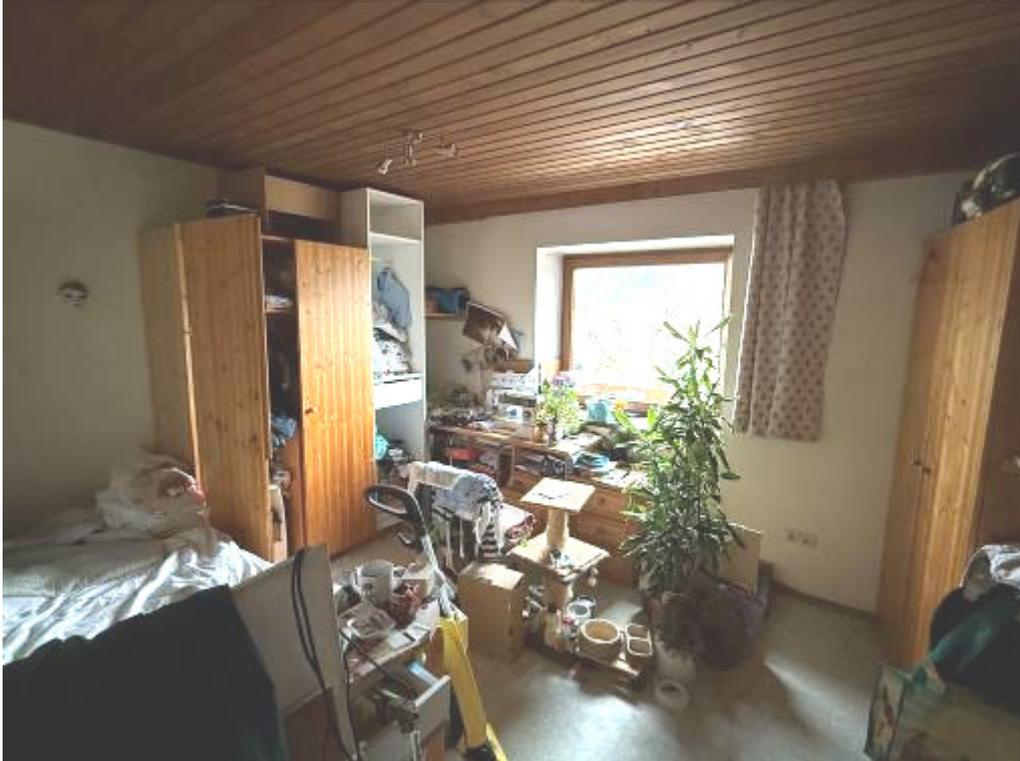
Davor gelangt man nordseitig durch eine Tür mit Futterstock in ein kleines Zimmer, in dem ein PVC-Boden verlegt ist. Die Wände sind verputzt und gemalt. Die Decke ist mit einer einfachen Holzschalung verkleidet. Nordseitig ist ein Fenster mit Holzfensterbank eingebaut. Das Zimmer ist sehr abgenutzt und mangelhaft instandgehalten.

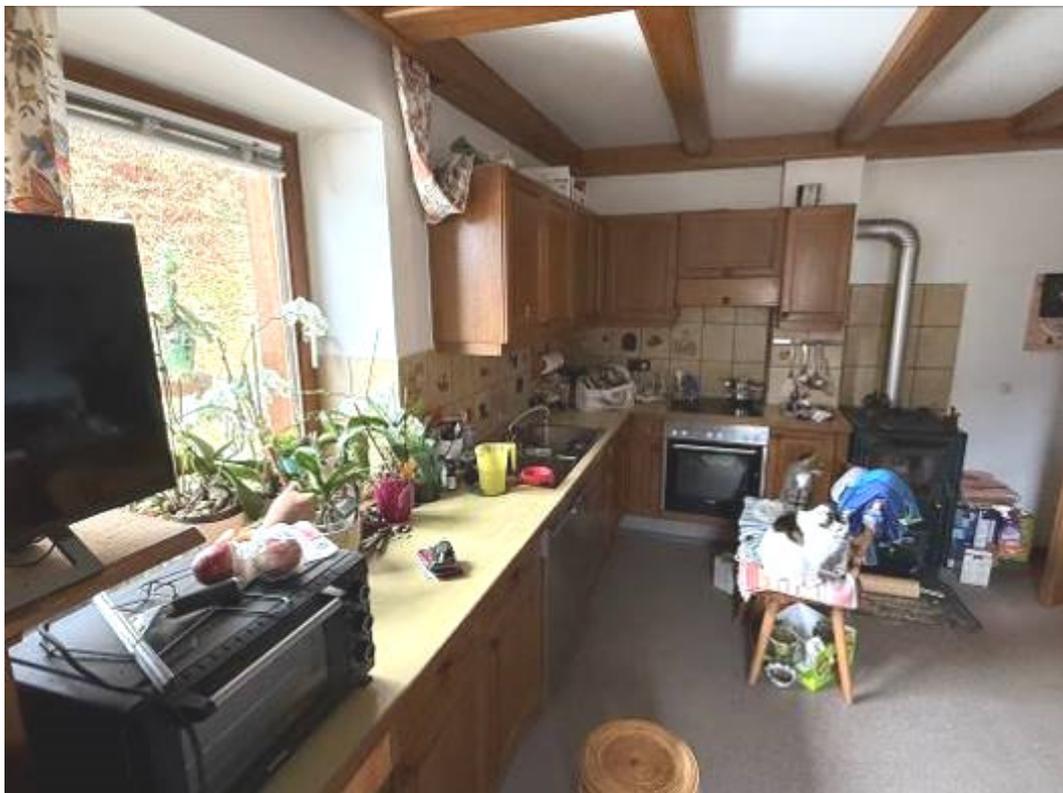
Die Küche ist bereits 40 Jahre alt und hat keinen Wert mehr. Südseitig besteht ein Ofen mit Herdplatte und einem offen in den Kamin verlaufenden Ofenrohr. Der Kühlschrank ist nordostseitig freistehend aufgestellt.

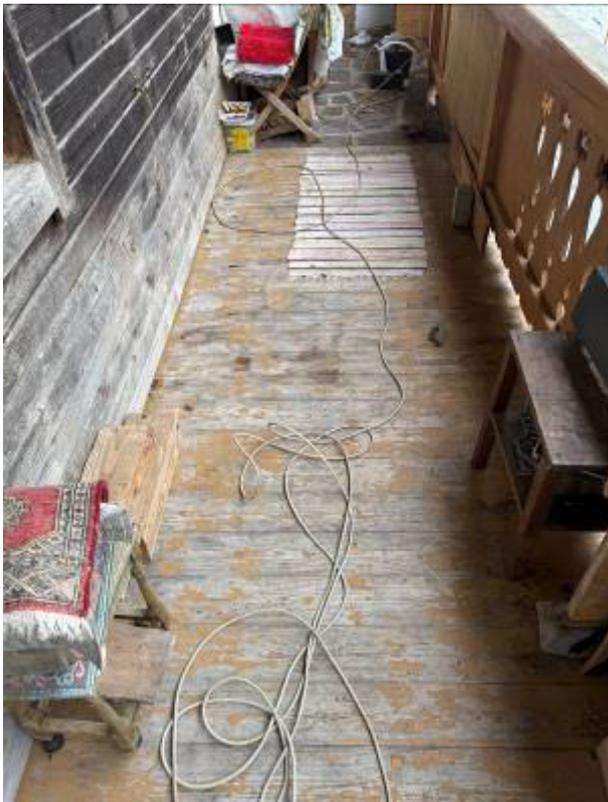
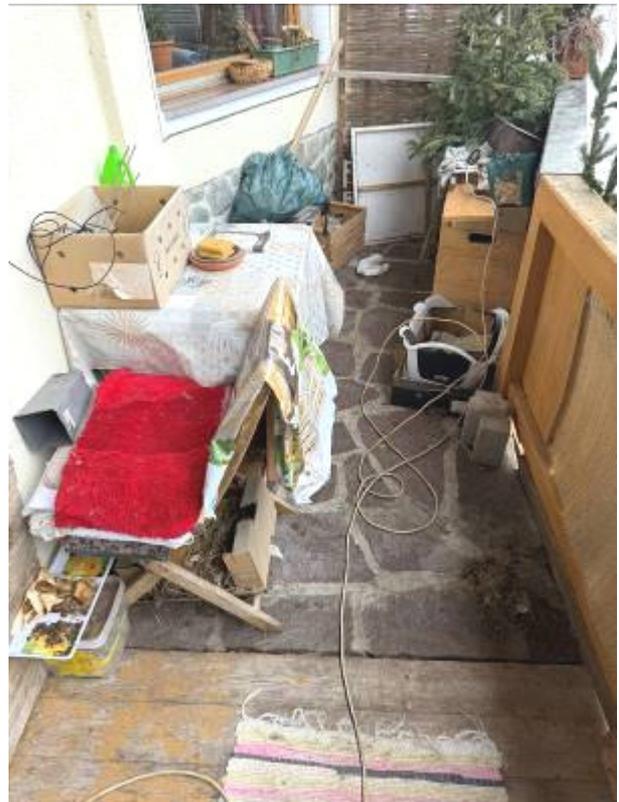
Der Balkon hat in diesem Bereich einen Holzboden. Im Bereich des Erkers sind am Boden Porphyrlplatten verlegt. Im Außenbereich ist der Balkon mit einer Holzbrüstung abgeschlossen.

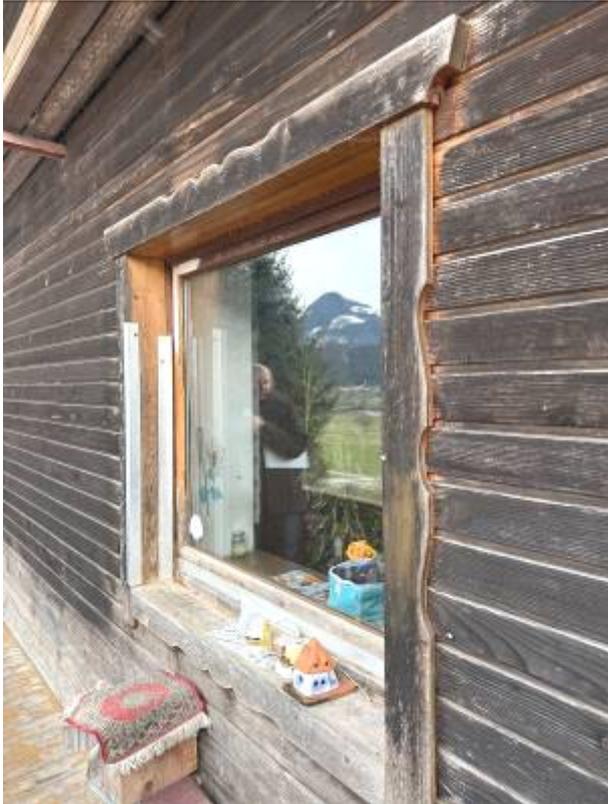
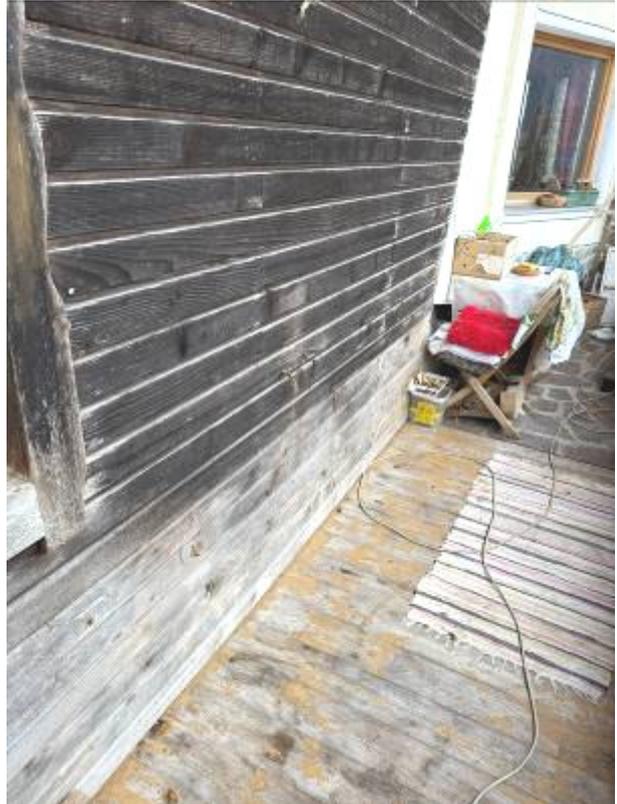
Die Holzverschalung der Außenwände ist sehr abgewittert und sind verschiedene Beschädigungen feststellbar. Insgesamt ist der Außenbereich sehr mangelhaft instandgehalten.

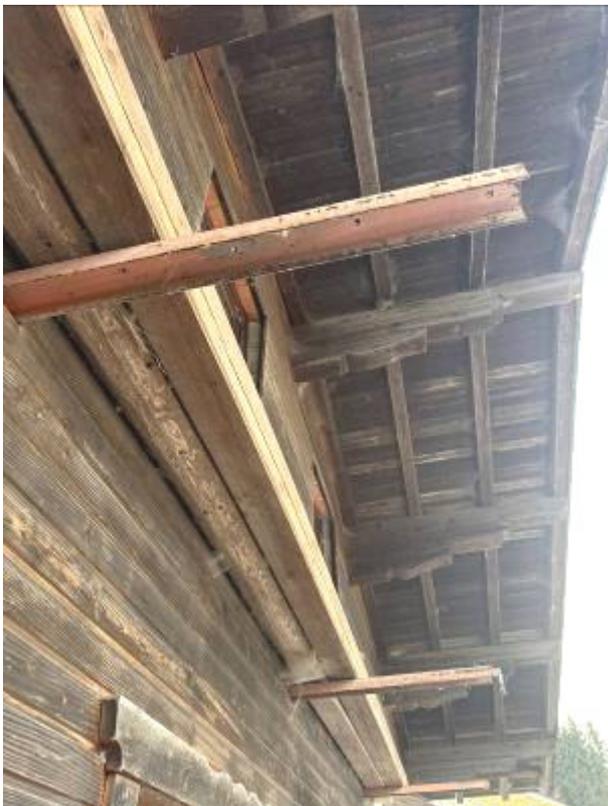
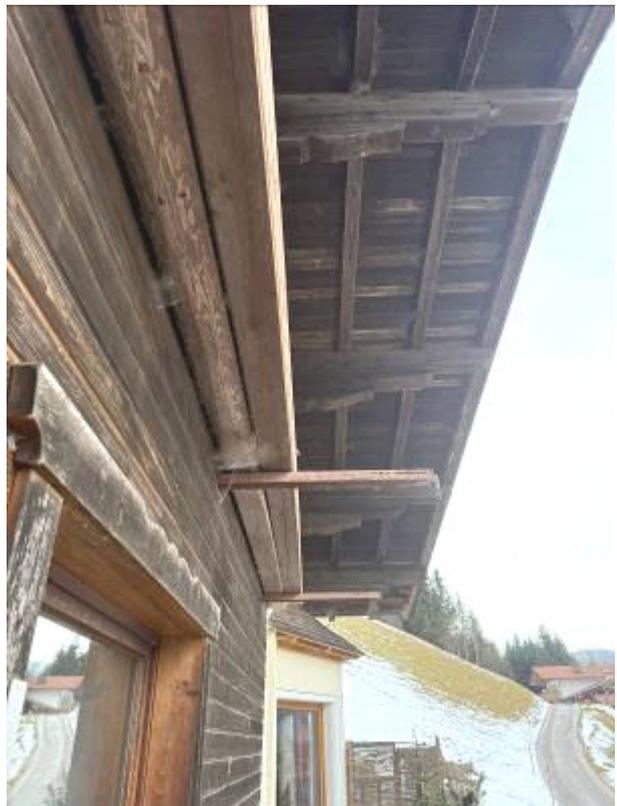
Oberhalb ragen aus der Wand die Eisensteher für den ursprünglich geplanten Balkon.

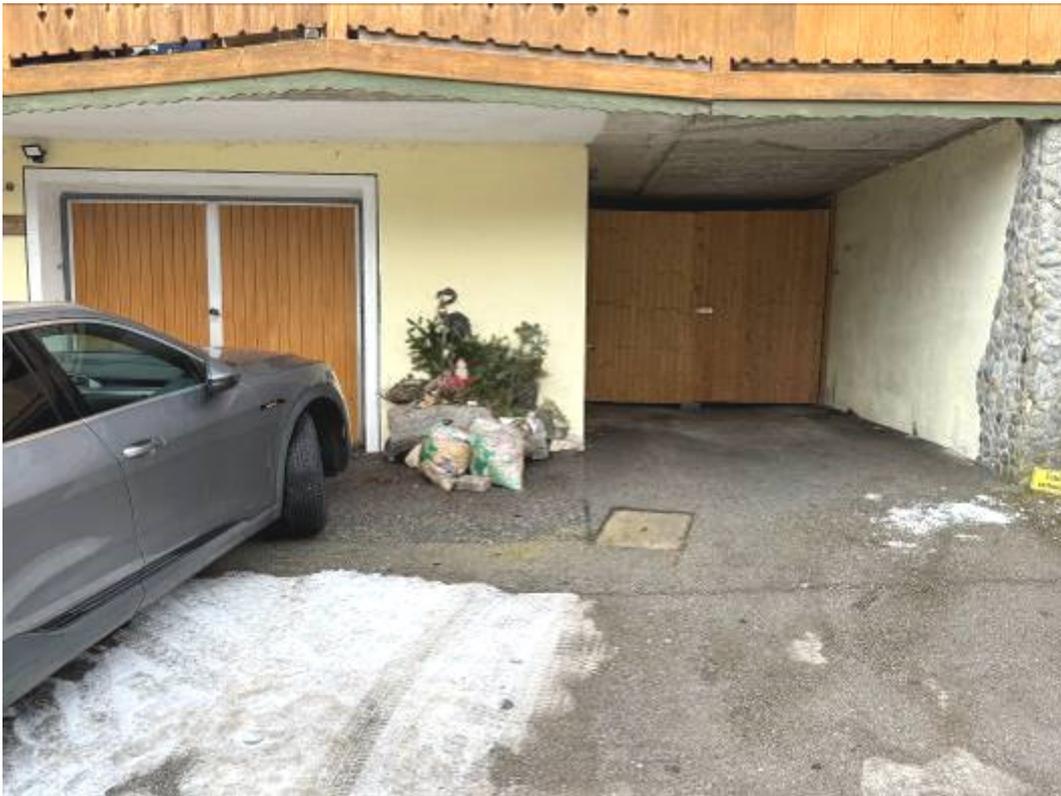
Vor der Einfahrt in die westlich im Untergeschoß angebaute Garage mit dem Abstellplatz Top APL 2 besteht im Asphaltboden der Deckel der ehemaligen Klärgrube.

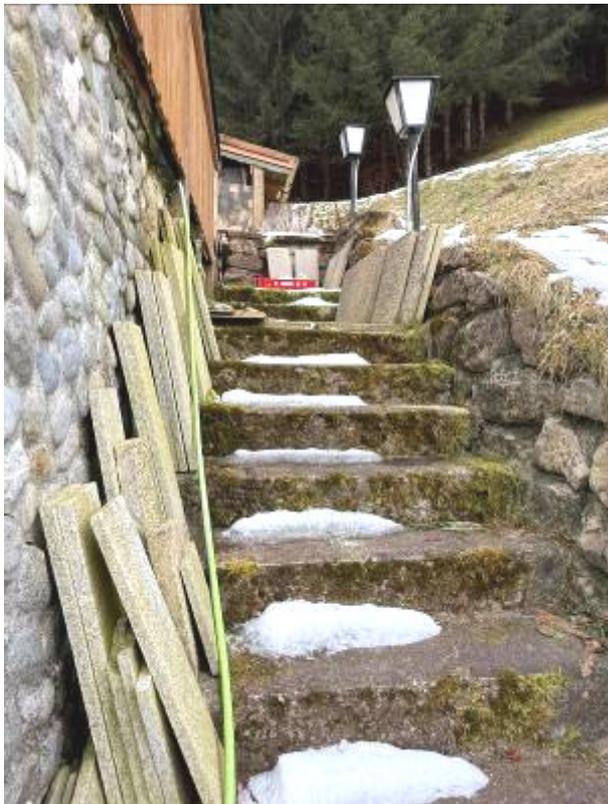
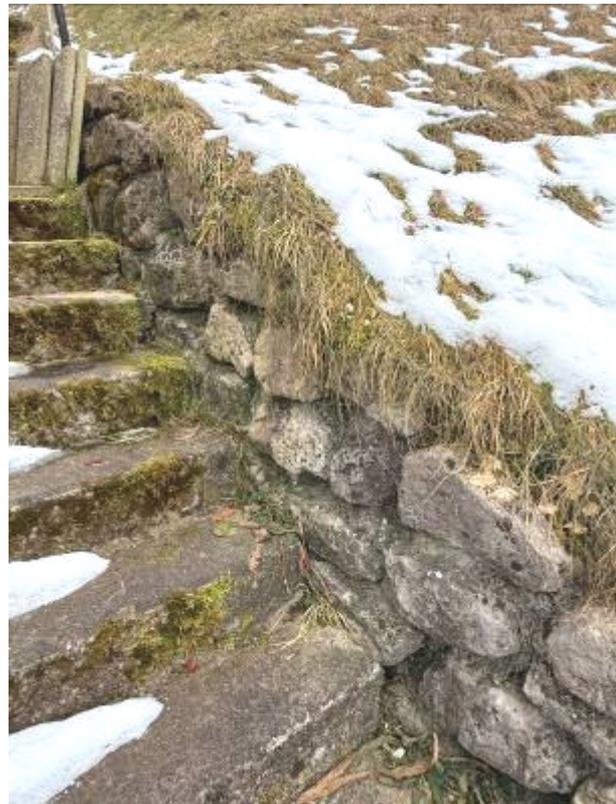
Rechts gelangt man über eine Stiege zum Terrassenbereich des Erdgeschoßes. Die Stiegenstufen sind teilweise mit Moos bewachsen. Seitlich besteht zum Nachbargrund eine Steinmauer.

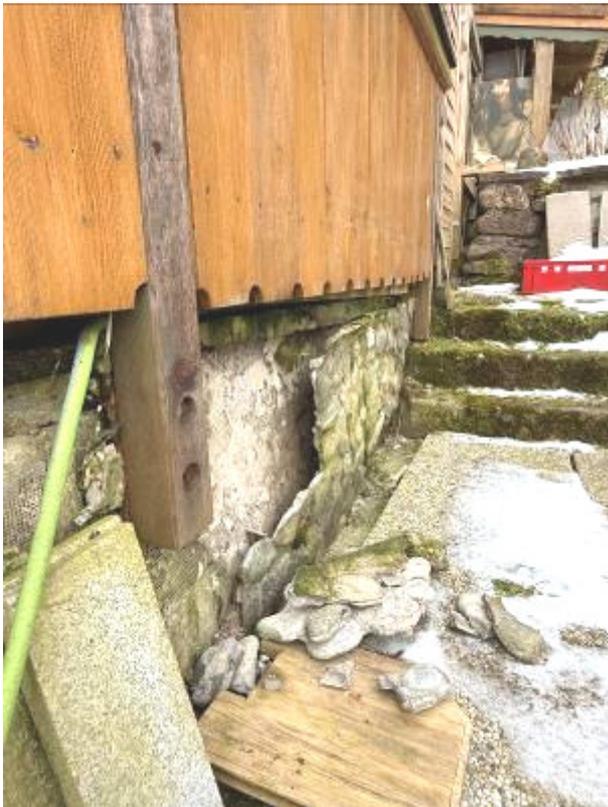
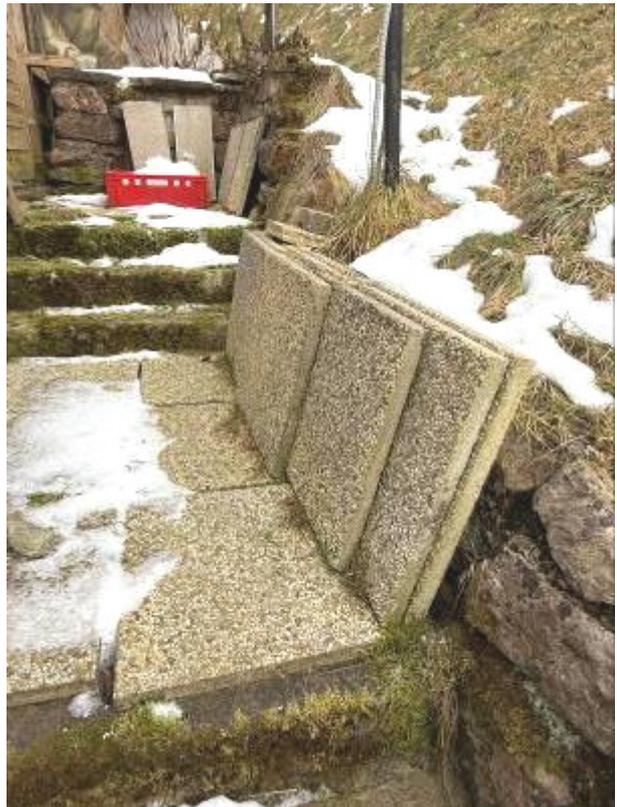
Der außenseitige Wandbereich des Zubaus ist mit Steinen verschlossen, die sich teilweise von der Wand, wie auch der Verputz gelöst haben. Teilweise sind auf den Stiegenpodesten Waschbetonplatten ausgelegt.

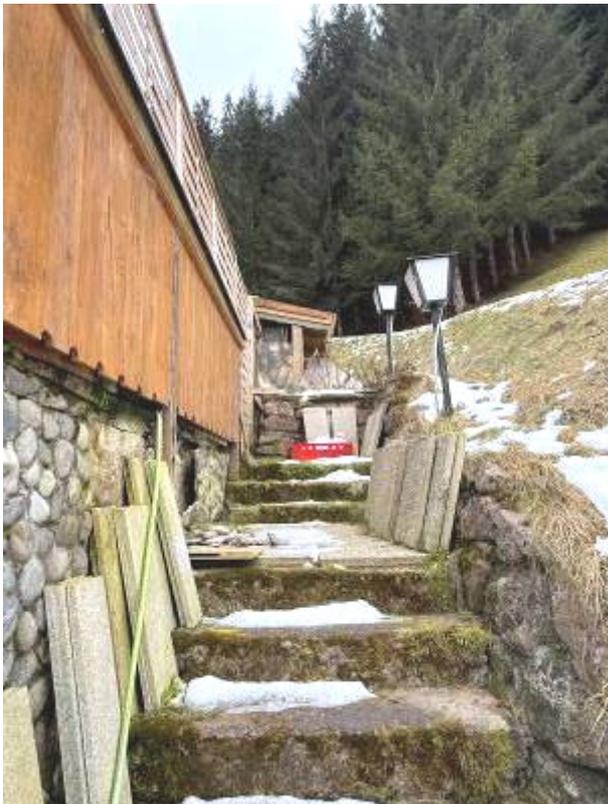
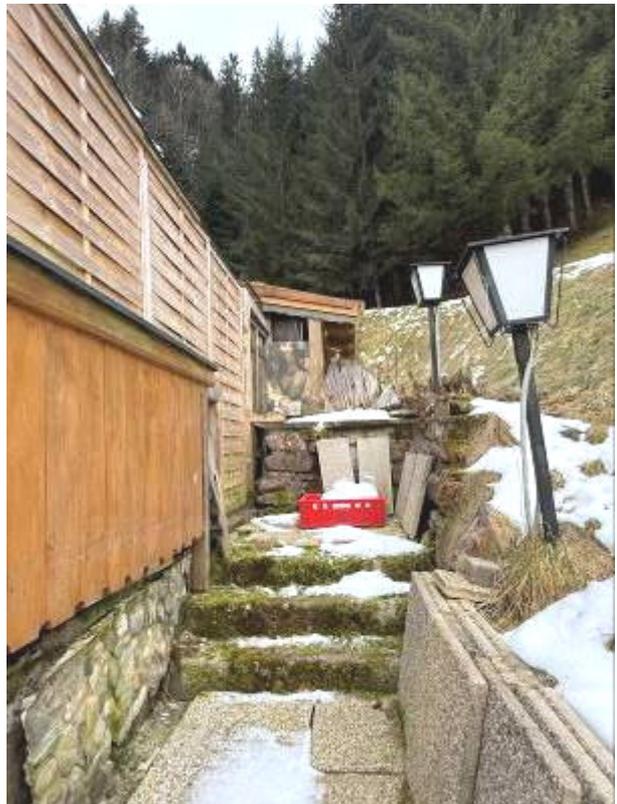
Seitlich sind auf die Steinmauer zwei Leuchten aufgesetzt. Auf dem Niveau der Terrasse im Erdgeschoß ist die Steinmauer mit Porphyrplatten abgedeckt.
