BG Wels – AZ: 11 E 230/25d

Bewertungsgutachten

**Ermittlung des Verkehrswertes der Liegenschaft
Haydnstraße 20b, 4614 Marchtrenk
(BG Wels, KG 51216 Marchtrenk, EZ 3290, Gst.-Nr. 1164/14, B-INr. 6)**

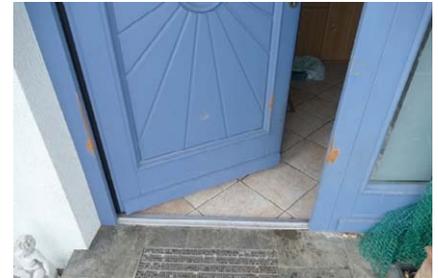
Eingangsbereich:

„Gebrauchsspuren“ im Bereich der Haustür

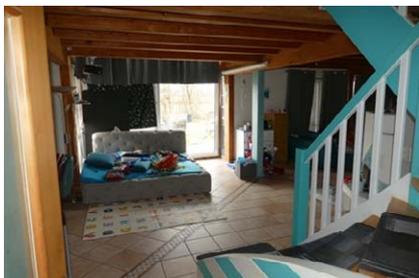
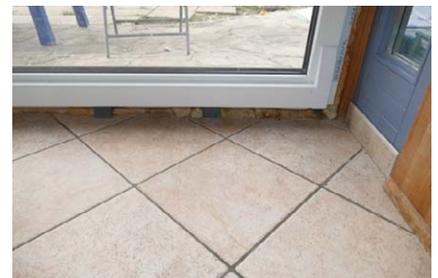
Wohnzimmer

„unfertiger“ Terrassentür-Einbau – lt. Angabe des Gatten der Verpflichteten wurde die Tür ca. 2023 neu eingebaut.

- Absturzsicherungen
- unfertiger Fenstereinbau
- unfertige Tür im Badezimmer
- Malerarbeiten
- Außenfassade
- Garagentor

werden 25 % des Bauzeitwertes „fiktiv fertig und mangelfrei“ als „Wertminderung baulicher Zustand“ berücksichtigt.

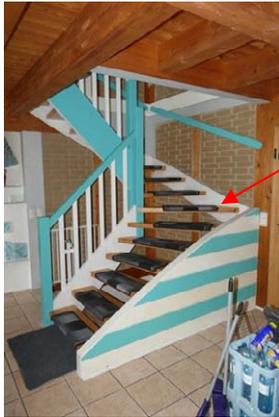
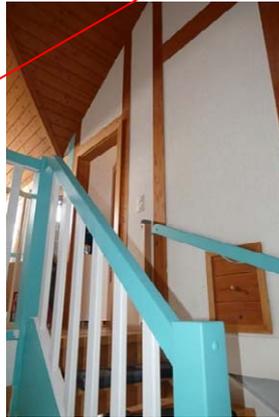
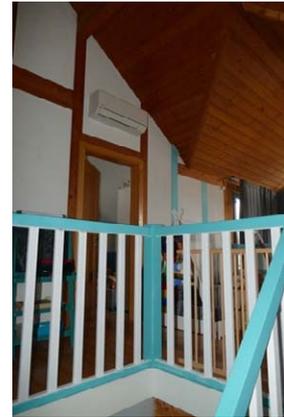
Aufgang Dachgeschoß

Bei der Treppe fehlt im Bereich des Wohnzimmers die Absturzsicherung!

Die Geländer-Höhe mind. 1,0 m lt. OÖ BauO

Die Abstände beim Geländer max. 12 cm lt. OÖ BauO

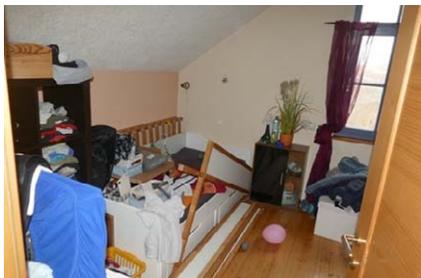
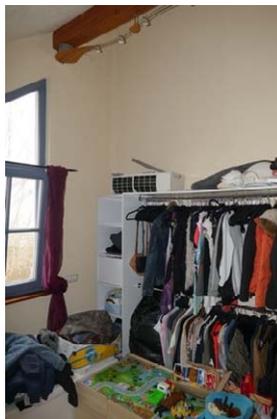
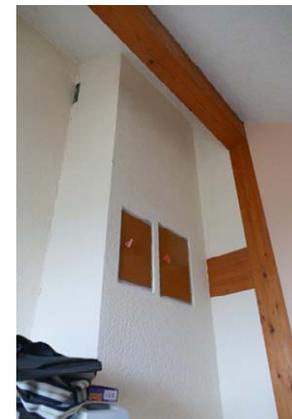
Zimmer Nord-West

Risse im Bereich der Wände augenscheinlich erkennbar.

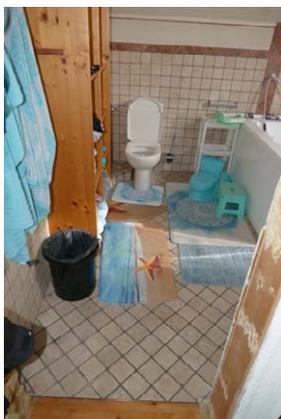
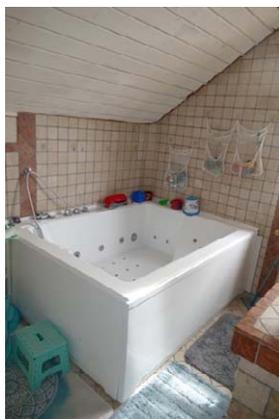
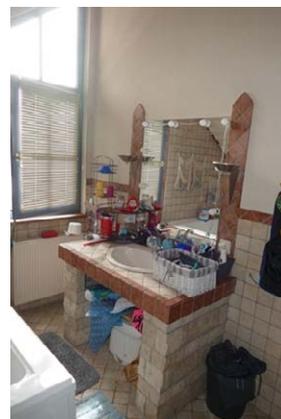
Bad

- Der Türstock wurde, lt. Angabe des Gatten der Verpflichteten, vor 1 Jahr „ausgebaut“, da die Badewanne (Jacuzzi) getauscht wurde → bis dato „unfertig“
- Es ist unklar, ob die Decke des Badezimmers für den Einbau der Jacuzzi-Wanne (Eigengewicht, Wasser- und Personenbelastung) ausreichend bemessen (tragfähig) ist.

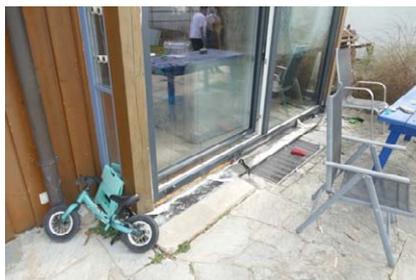
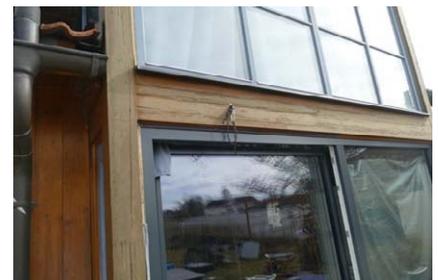
- **Fehlende Absturzsicherungen im Bereich der Treppen!**
- Böden und Wände konnten aufgrund zahlreich gelagerter Fahrnisse nur sehr eingeschränkt befundet werden.
- Im Bereich des Windfanges und des WCs im Erdgeschoß sind am Tag der Befundaufnahme am Boden Verunreinigungen/Exkremete von Hunde-Welpen vorhanden.
- Unfertiger Einbau der Terrassentür im Bereich des Wohnzimmers (*Anm.d.SV: Das Haus wurde in Holz-Riegel-Bauweise errichtet!*)

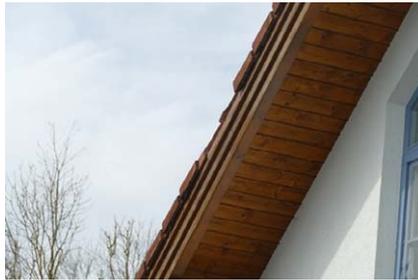
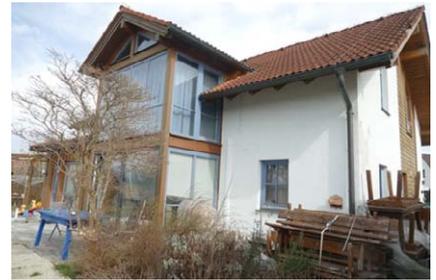
- Beim Badezimmer im DG fehlen der Türstock sowie die Tür.
- Die Tragfähigkeit der Decke unter dem Badezimmer/OG ist gegebenenfalls zu prüfen.
- Im Bereich des Daches sind tw. gebrochene Dachziegel erkennbar:

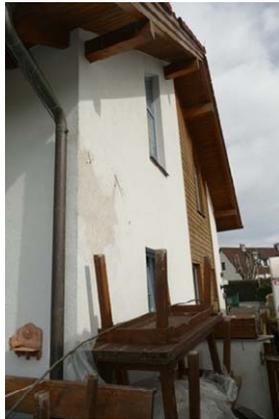
- Im Bereich des Außenputzes sind „Farbunterschiede“ erkennbar – lt. Angabe des Gatten der Verpflichteten waren in diesem Bereich in der Vergangenheit „Kletterpflanzen“ vorhanden.

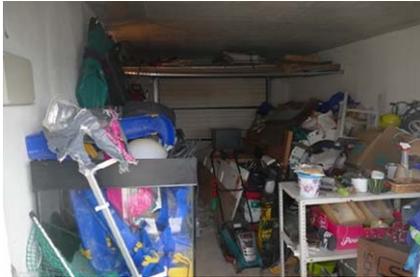
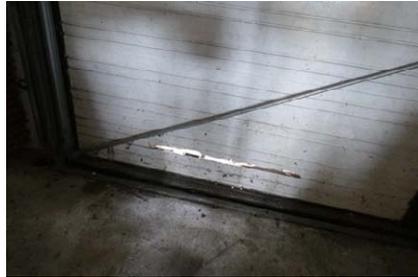
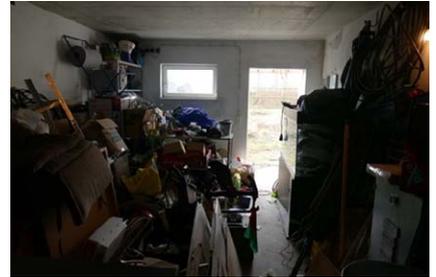
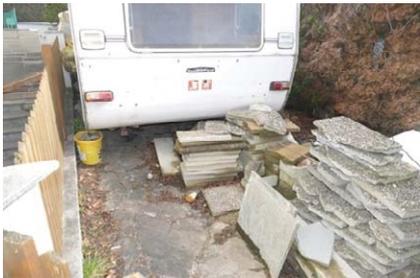
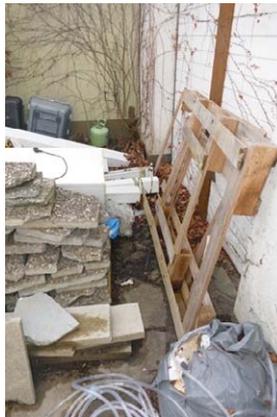
Die Garage ist mit einem elektrischen Deckensektionaltor ausgestattet. Am Tag der Befundaufnahme war das Tor nicht öffnbar. Ein Zutritt war lediglich über die Tür Richtung Garten möglich.

- *Das Garagentor ist beschädigt.*

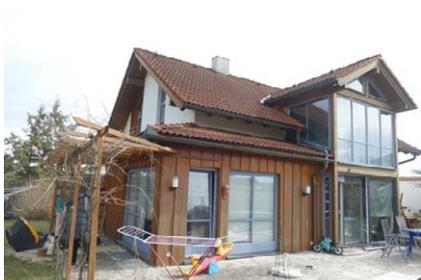
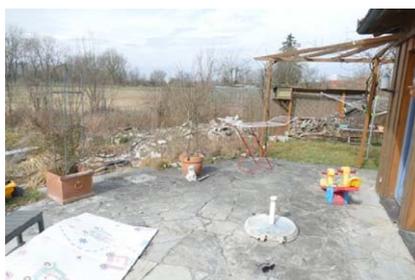
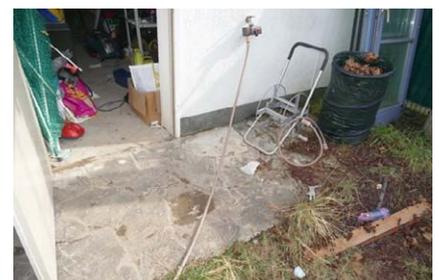
Die Wege um das Haus, die Terrasse sowie der Bereich angrenzend an die Terrasse sind befestigt (Naturstein-Pflaster).

Der Pflasterbelag ist tw. beschädigt.

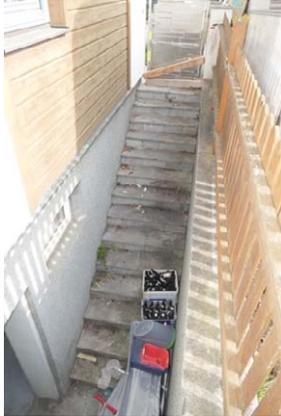
Im süd-östlichen Bereich des Hauses ist eine Keller-Außentreppe (*massiv, ohne Plattenbelag*) vorhanden.

- **Es fehlt ein Handlauf – Absturzgefahr!**
