SCHÄTZUNGSGUTACHTEN

Schätzung der Liegenschaft mit Mehrparteienhaus
EZ 1465 der KG 01514 Währing in

1180 Wien, Währinger Gürtel 3

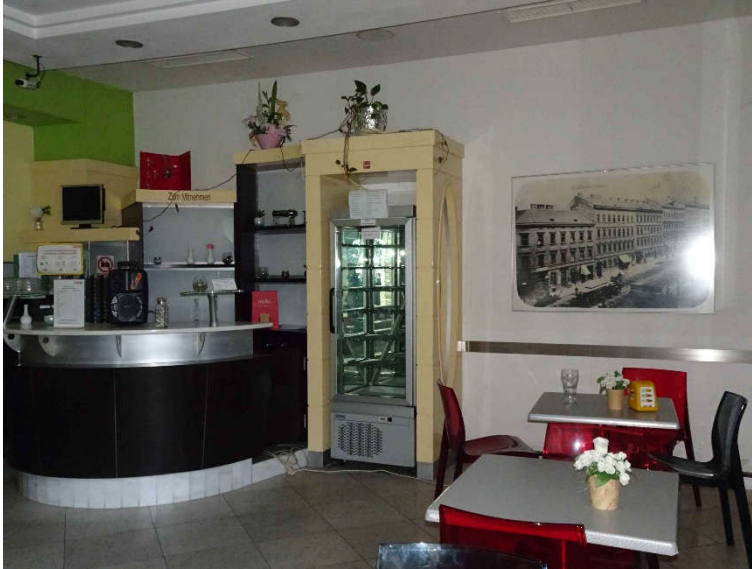
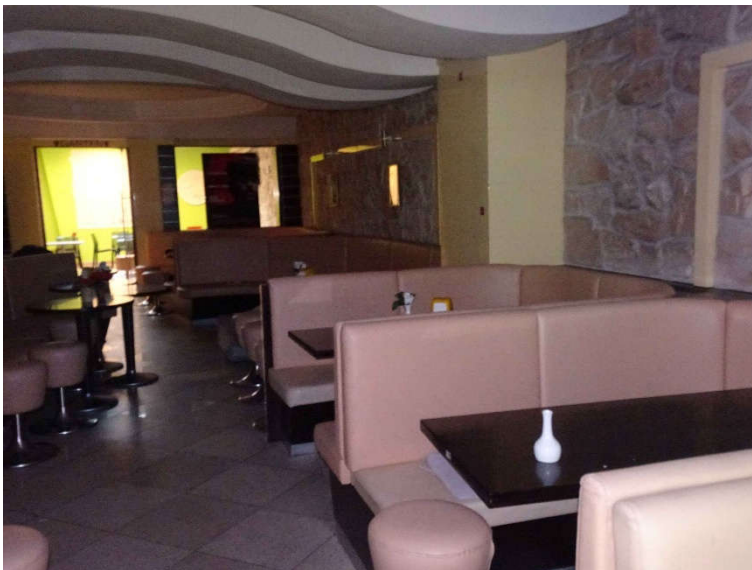
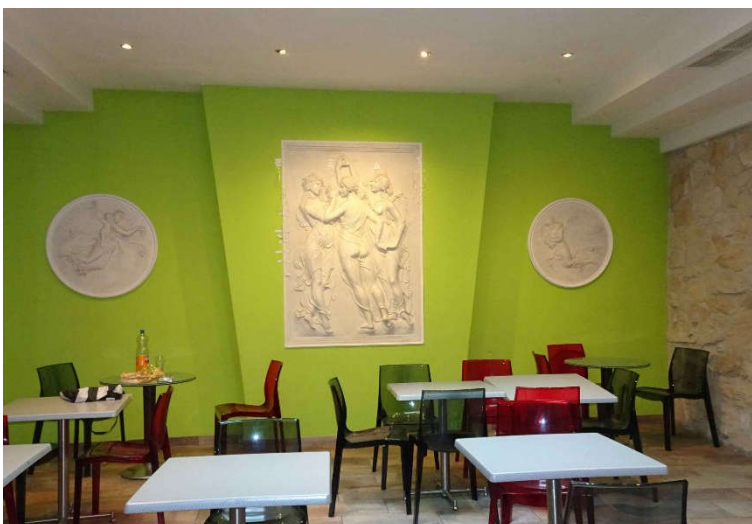
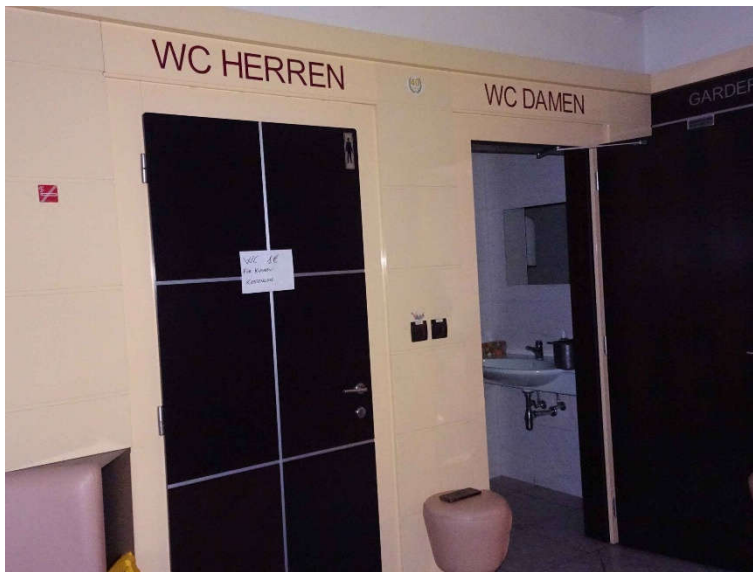
Geschäftslokal Erdgeschoß:

Steinplattenbelag, Wand- und Deckenflächen glatt, Anstrich, Wandverkleidungen, Dekorbereiche, Einbauspots.

Durchschnittlich, tw. Feuchtigkeitseintritte aus Flachdachbereich.

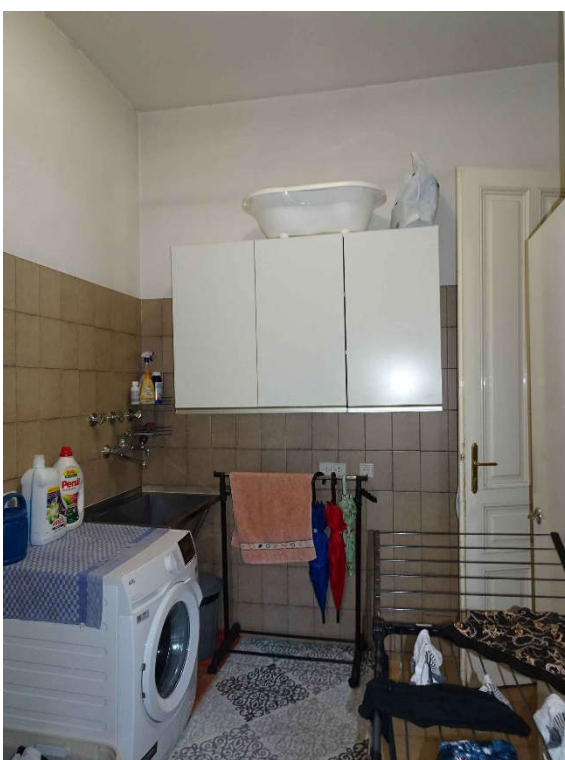
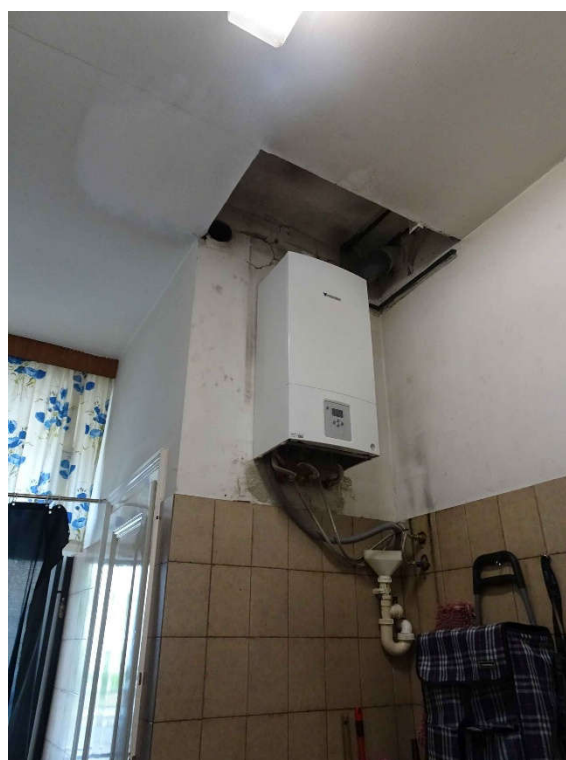
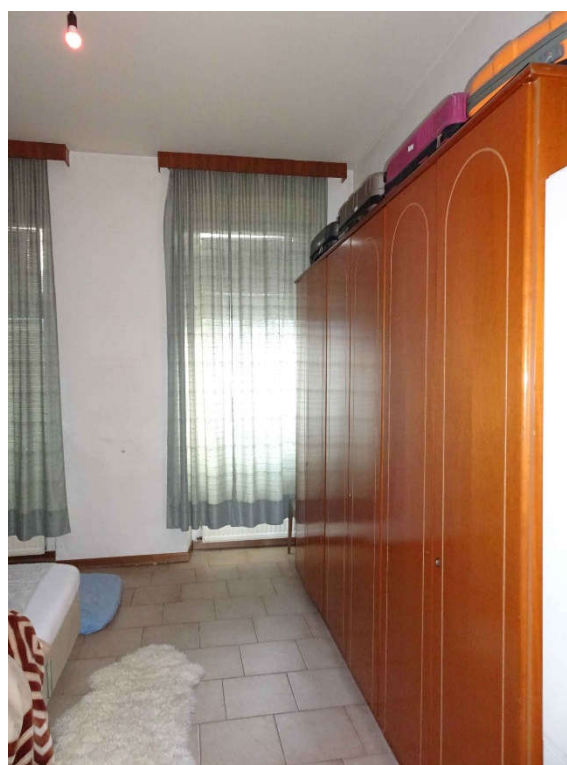
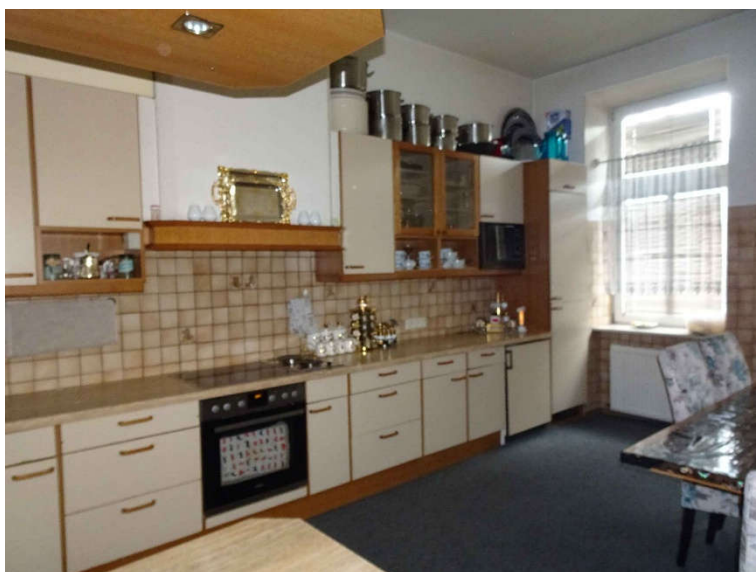
1. Stock, top 1:

Bad:
Fliesenbelag, Wandverfliesung in Teilbereichen (alt).
Junkers-Therme mit Kaminanschluss, Radiator.
WC in Nische: Verfliesung raumhoch, Stand-WC, keramischer Spülkasten, hoch liegendes Kunststofffenster.

Fliesenbelag (Rissbildung), Wand- und Deckenflächen Tapezierung (alt,
Rissbildung).

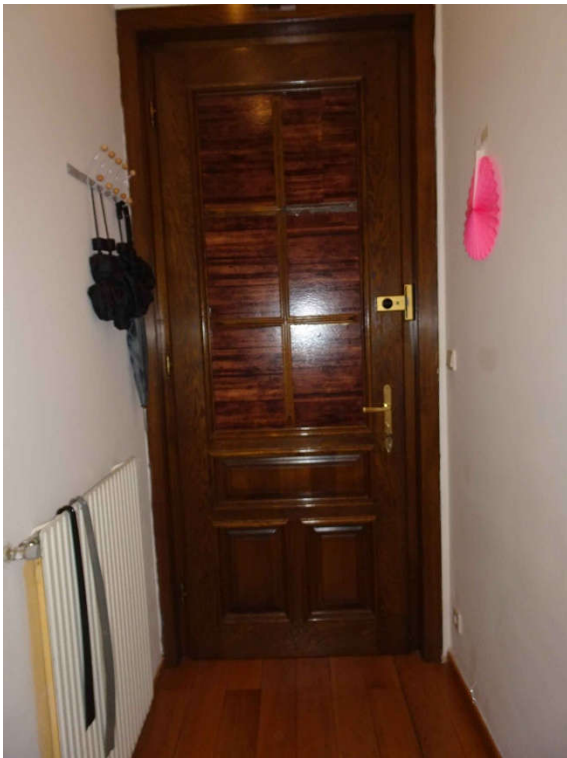
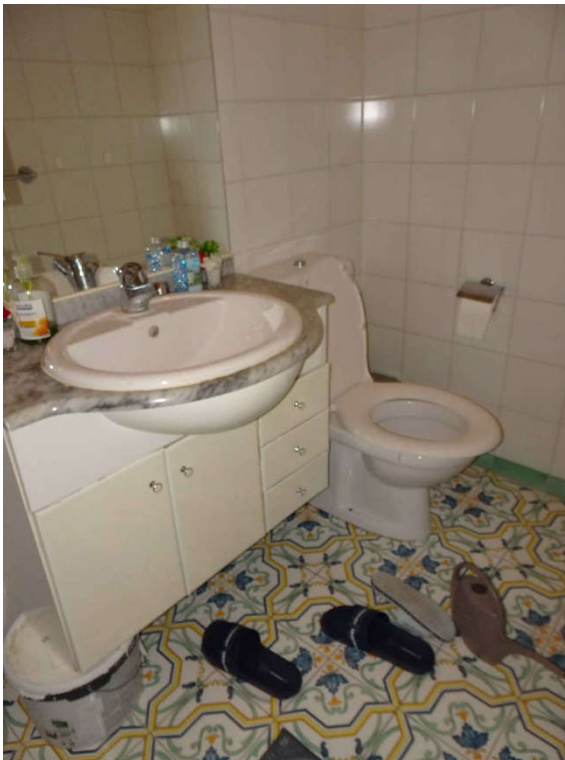
2. Stock, top 2:

Vorraum:
Holztafelboden (Fugenbildung), Wand- und Deckenflächen glatt, Anstrich.
Abgehängte Decke mit Einbauspots.
Zwischentüren Holztürstöcke, Füllungstürblätter, Messingbeschläge.
Radiator.
Videophon-Anlage (lt. Angabe nicht in Funktion).

Erhaltungszustand:
Gut durchschnittlich.

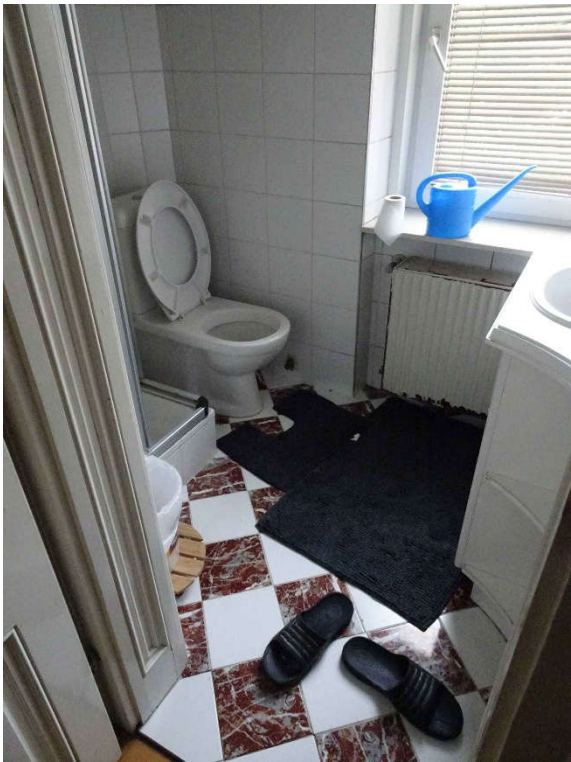
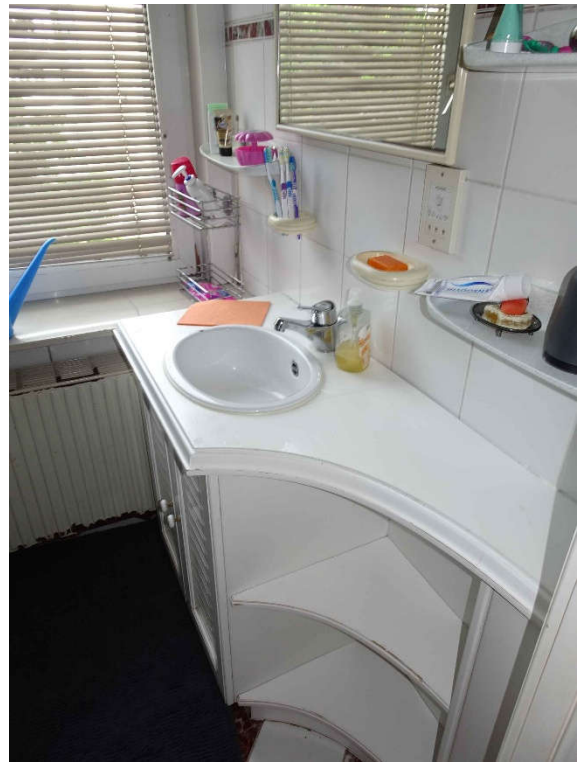
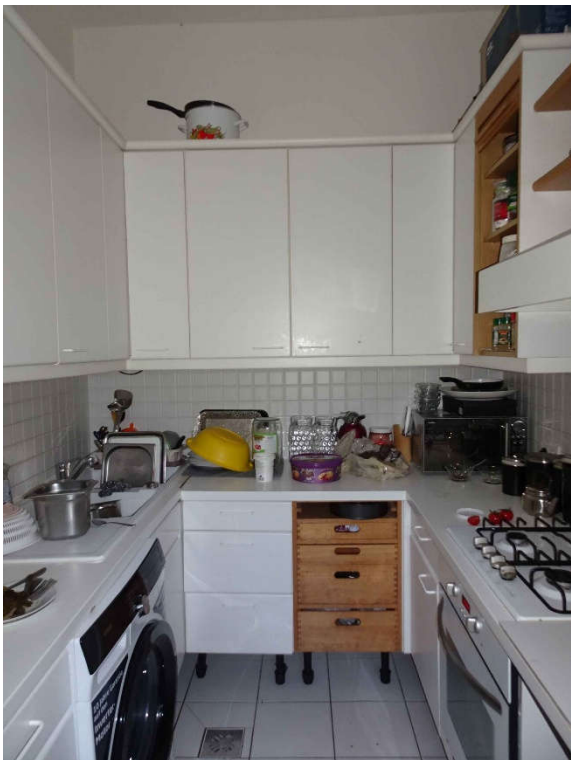
2. Stock, top 3:
Zugangstüre mit Glasfüllung, verklebt.
E-Verteiler mit Fi- und Leitungsschutzschaltern.

Holztafelboden, Fugenbildung.

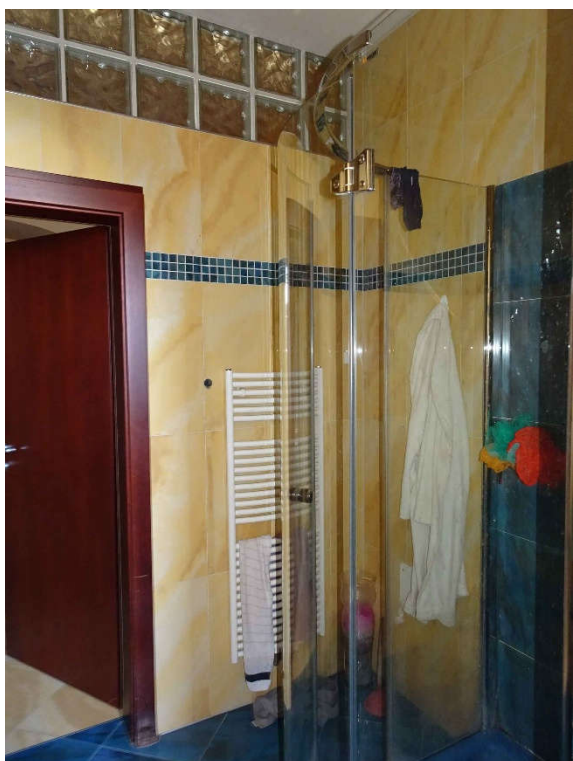
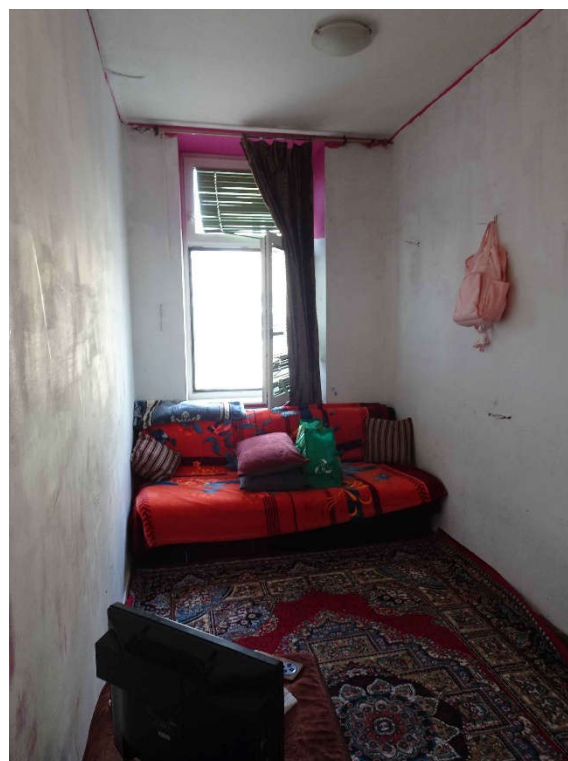
3. Stock, top 4:

Fliesenbelag, Wand- und Deckenflächen glatt, Anstrich, Färbelung.
E-Verteiler mit Leitungsschutzschaltern.
Video-Sprechanlage (Funktion?).

Durch die Mieter wird Kakerlakenbefall im Bereich des Bades angegeben, wobei die Herkunft des Ungeziefers unbekannt sei.

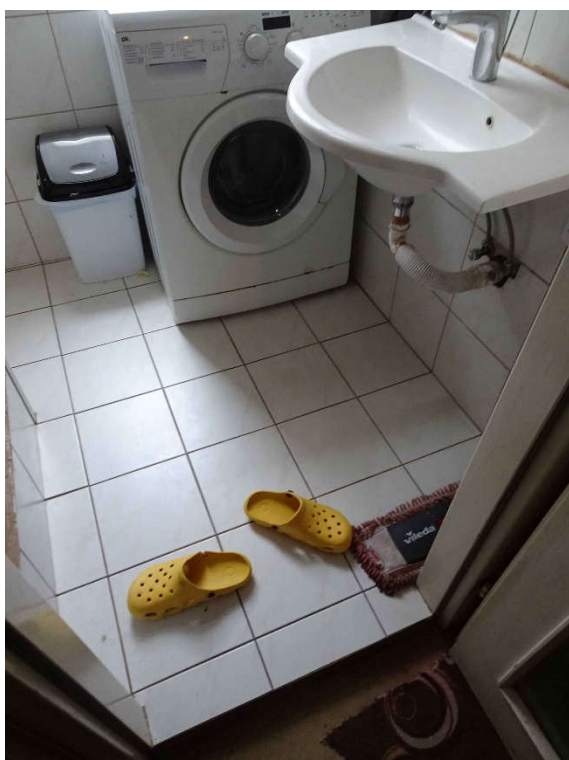
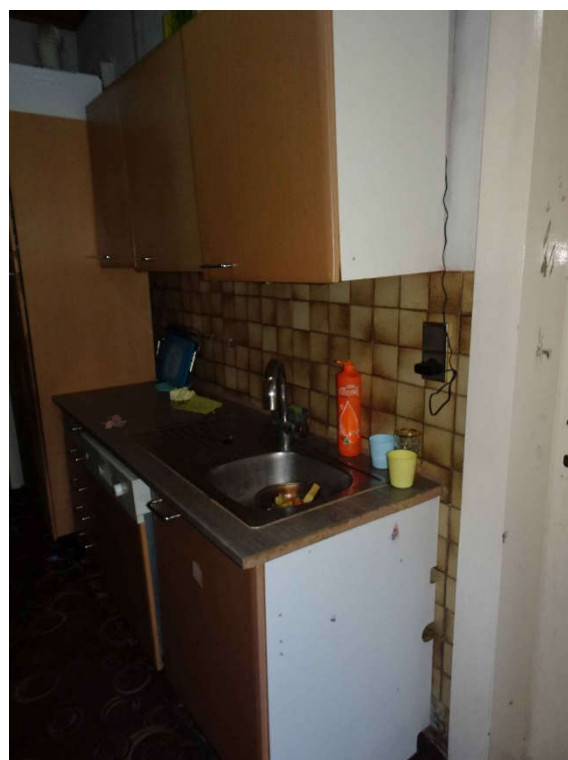
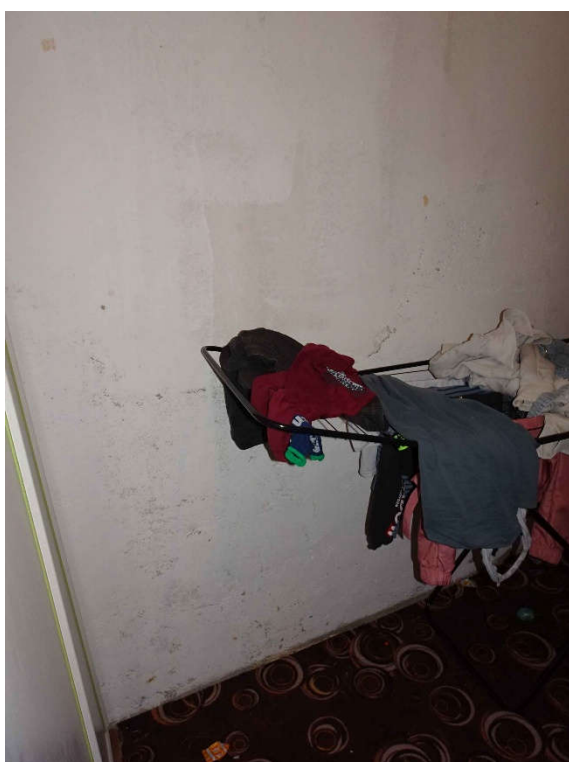
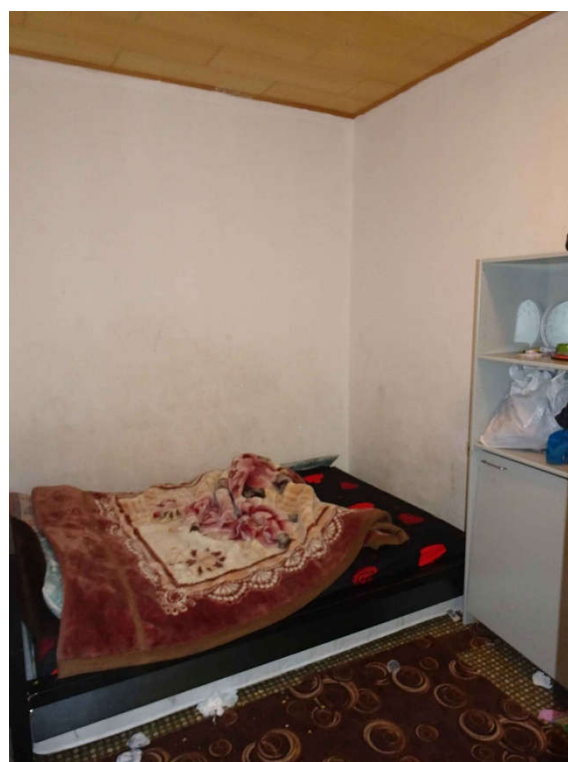
3. Stock, top 5:

Wohnungszugangstüre glattes Holztürblatt, Stahlzarge.
Zwischentüren Holztürstöcke, Holztürblätter, tw. Glasfüllungen.
z. T. fehlende Griffe.

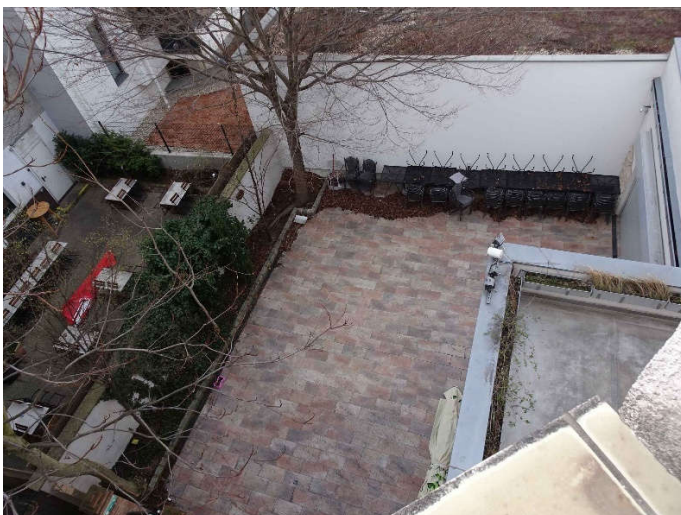
Baumplan zu Bescheid vom 27.12.2002 (Ersatzpflanzung):

Der Bescheid vom 27.12.2002 schreibt insgesamt 4 Ersatzpflanzungen vor. In Natur bestehen lediglich 2 Bäume auf der Liegenschaft. Ob alle Verpflichtungen erfüllt sind, kann von der SV nicht abschließend beurteilt werden.
