Bewertungsgutachten

**Stefan Röttgen, Donnersbach 13a, 8953 Irdning - Donnersbachtal
(BG Liezen 14 E 12/24h)**

**EZ 150, Gstk .128 in der KG 67303 Donnersbach
B-LNr. 24, 136/263-Anteile (Wohnhaus)**

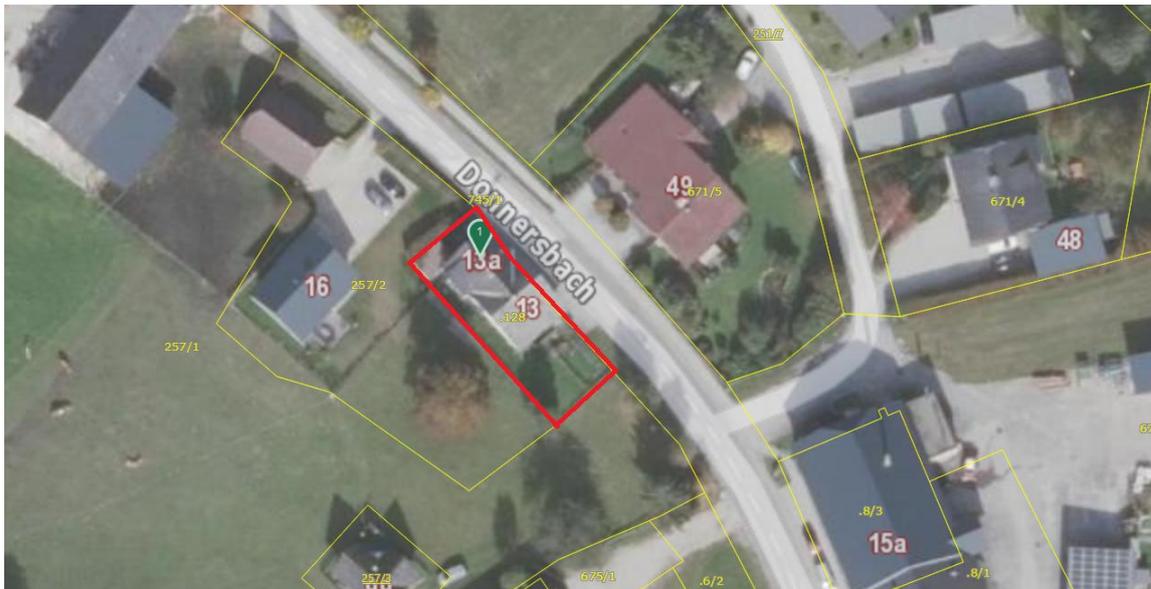
Die Liegenschaft EZ 150 bestehend aus dem Grundstück .128 zeigt eine beinahe rechteckige Form mit einer Seitenlänge von ca. 30m und einer Breite von ca. 13m. Das Bundesstraßengrundstück weitet sich westlich zum Objekt hin auf und überragen Gebäudeteile wie Dachvorsprünge teilweise den Grenzverlauf. Die nördlich gelegenen gepflasterten und asphaltierten Abstellflächen befinden sich, wie auch teilweise die vorhandenen Grünflächen, bereits auf Bundesstraßengrund.

Abbildung 4: Grundstücksform (Quelle: GIS Steiermark 07.08.2024)

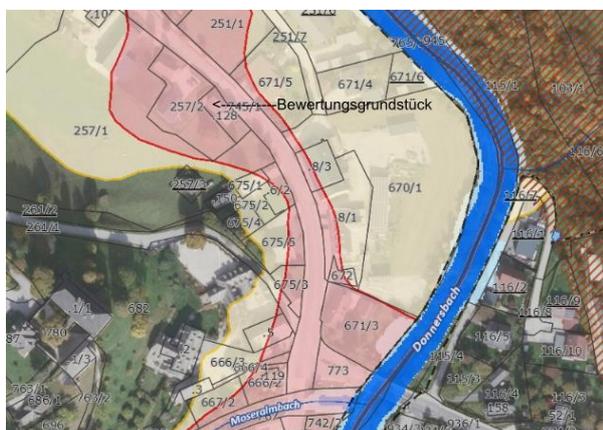
Abbildung 9 "Rote Gefahrenzone WLV"

Der gegenständliche Grundstücksbereich befindet sich in der „roten Gefahrenzone“ des Moseralmbaches und ist daher eine weitere Bebaubarkeit des Grundstückes, wenn überhaupt, nur mit einem wesentlich erhöhten Bauaufwand möglich.

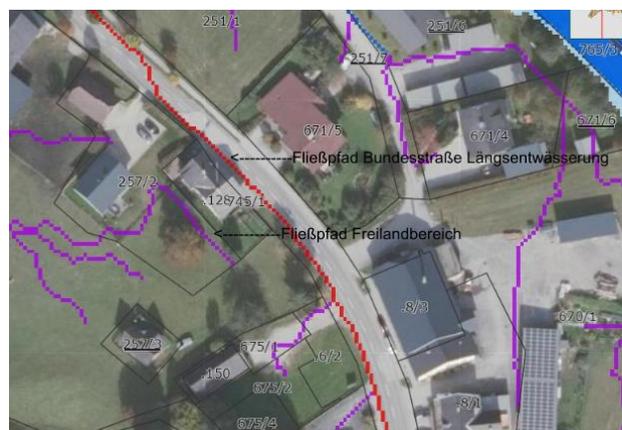
Abbildung 10 Fließpfade Nachbarschaft

Durch die Höhenlage des Objektes können Oberflächenwassereintragungen von der vorbeiführenden Bundesstraße her nicht ausgeschlossen werden und führen westseitig die vorhandenen Fließpfade von den Freilandbereichen am Grundstück in Richtung Süden bis zur Längsentwässerung der Bundesstraße.

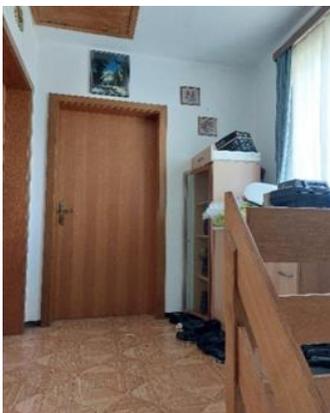
Bei den verbauten Fenstern handelt es sich um weiß lackierte Holzfenster mit Doppelscheibenverglasung. Die Innentüren bestehen aus einem laminierten Holzverbundwerkstoff. Es wurden verschiedene Innentür-Typen verbaut und stammen diese aus dem Errichtungszeitraum.

Abbildung 12: Innentüren

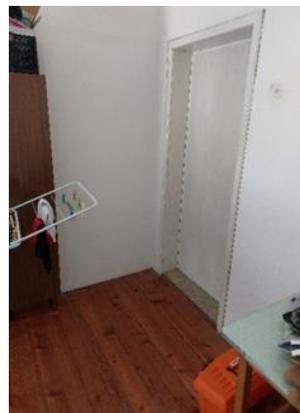
Abbildung 13: Innentüre

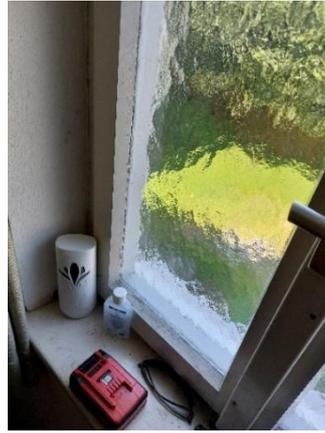
Abbildung 15: Foto Fenster

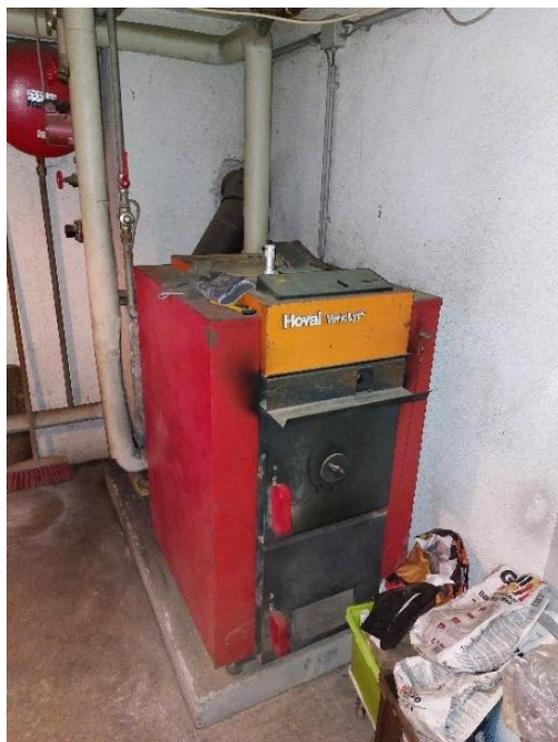
Abbildung 16: Holzkessel BJ ca. 1980

Zurzeit dient ein Kaminofen in der Küche und ein elektrisch betriebener Radiator im Bad der Wärmeabgabe.

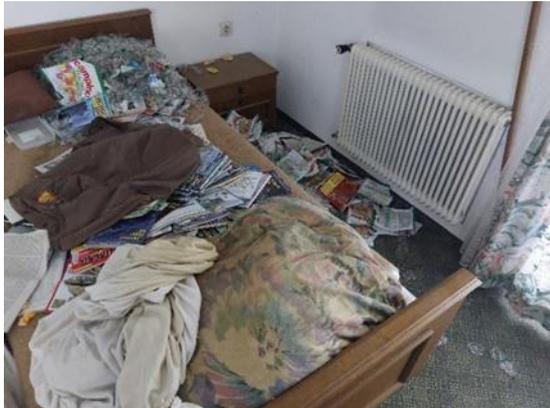
Abbildung 17: Teppichboden/vermülltes Schlafzimmer

Die gesamten Wohnräume wirken ungepflegt, abgewohnt und unaufgeräumt. Laut Mitteilungen des Verpflichteten werden weder das Obergeschoss, noch das Kellergeschoss aktuell genützt.

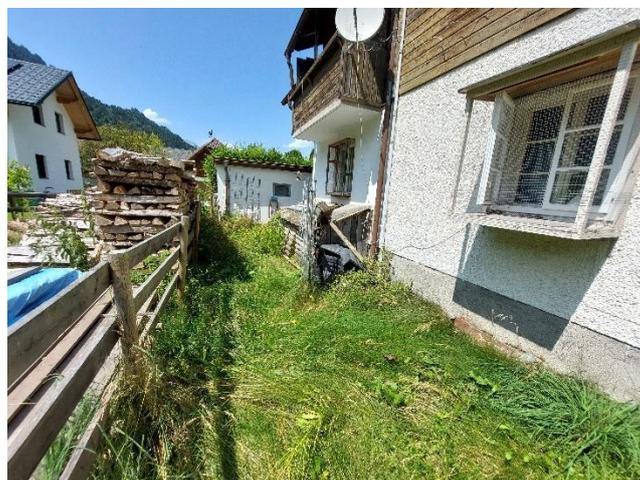
Abbildung 21: Außenanlage-ungepflegt

Die Gartenfläche zeigt eine Wiesenfläche mit Umzäunung ohne weitere Bepflanzung. Ungepflegter Zustand!

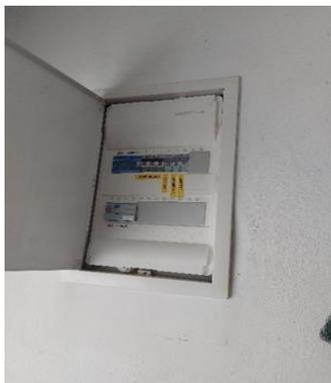
Die Elektroinstallation samt Verteilerkasten stammt aus dem Errichtungsjahr und liegt ein Elektroattest der Benützungsbewilligung 1987 bei.

Abbildung 25 Elektroverteiler 1987

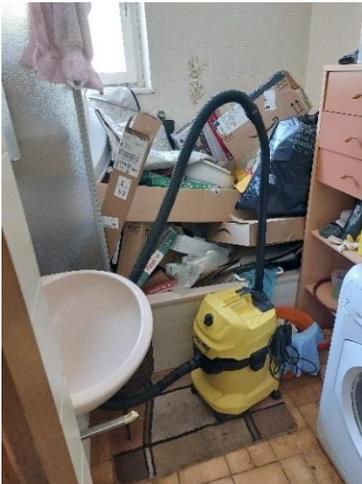
Abbildung 29 Badezimmer vermüllt

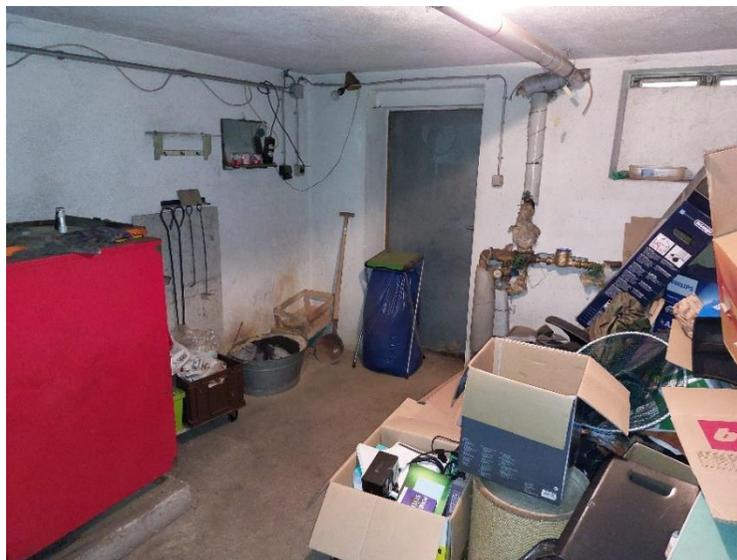
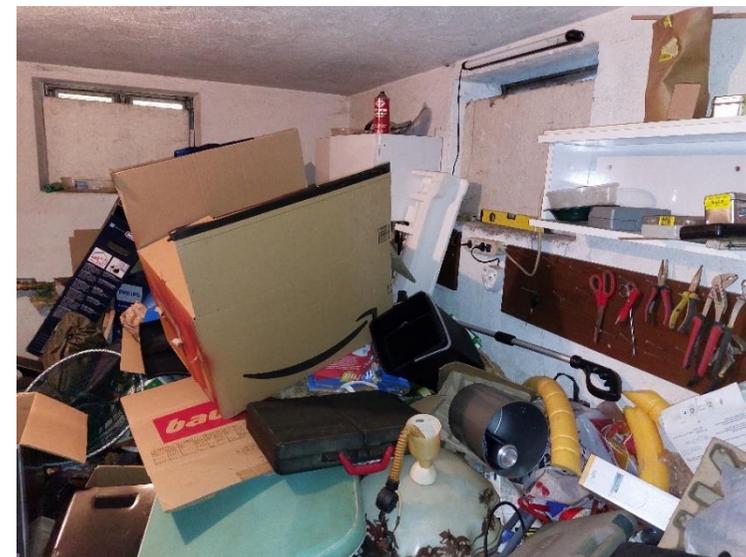
Abbildung 78: Heizraum

Abbildung 79: Heizraum

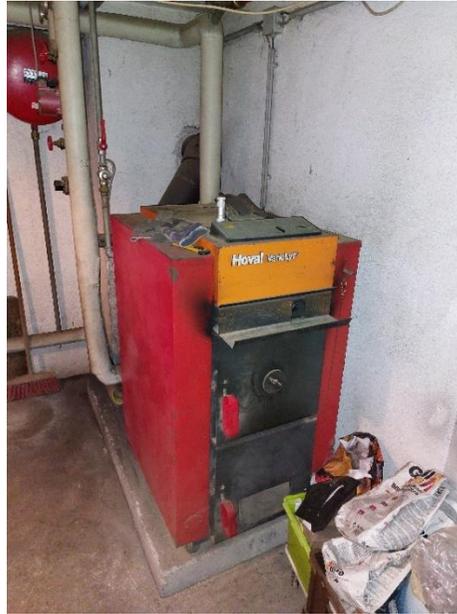
Abbildung 80: Heizung

Die bewertungsgegenständliche Liegenschaft verfügt über eine Zentralheizung mit Festbrennstoff der Firma Hoval Typ „VarioLyt“ (Einbau lt. Auskunft des Verpflichteten ca. 1980), welche nach Aussagen der verpflichteten Partei seit mehreren Jahren nicht genutzt wird und auch keine wiederkehrenden Prüfung durch den Rauchfangkehrer durchgeführt wurde. Die aktuelle Beheizung der Liegenschaft erfolgt über einen in der Küche situierten Kaminofen und einen elektrisch betriebenen Radiator im Bad.

- Verwinkelte Raumabläufe, Durchgangsräume, Dachschrägen und kleine Aufenthaltsräume
- Reparaturrückstau, mangelhafte Heizungsanlage und aufgrund des Gebäudealters umfangreiche Sanierungen notwendig. (Thermische Sanierung, Fenstertausch, alternative Energiequellen, Badsanierung, Dachdeckung usw.)!
