8 E 22/24a

BEWERTUNGSGUTACHTEN

bestellt und beauftragt, ein Bewertungsgutachten über den Verkehrswert von der Liegenschaft in 2054 Alberndorf, Bundestraße 180, Parz. Nr. 217, EZ 180, GB 18001 Alberndorf, BG Hollabrunn, zu erstatten.

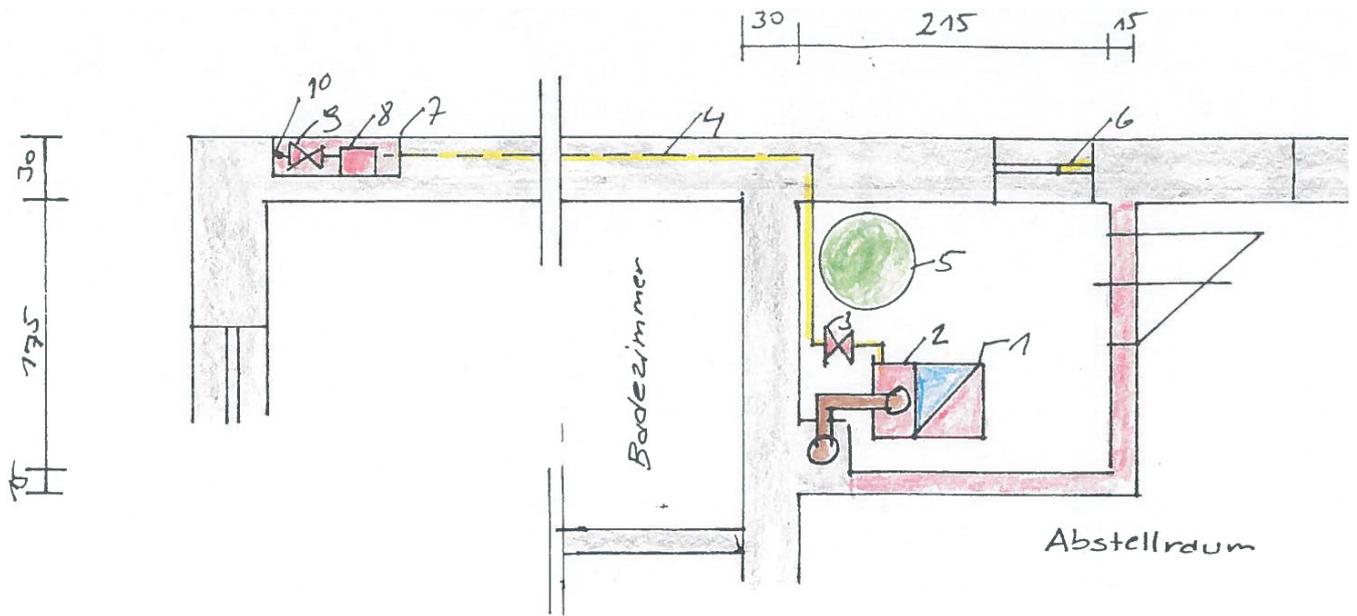
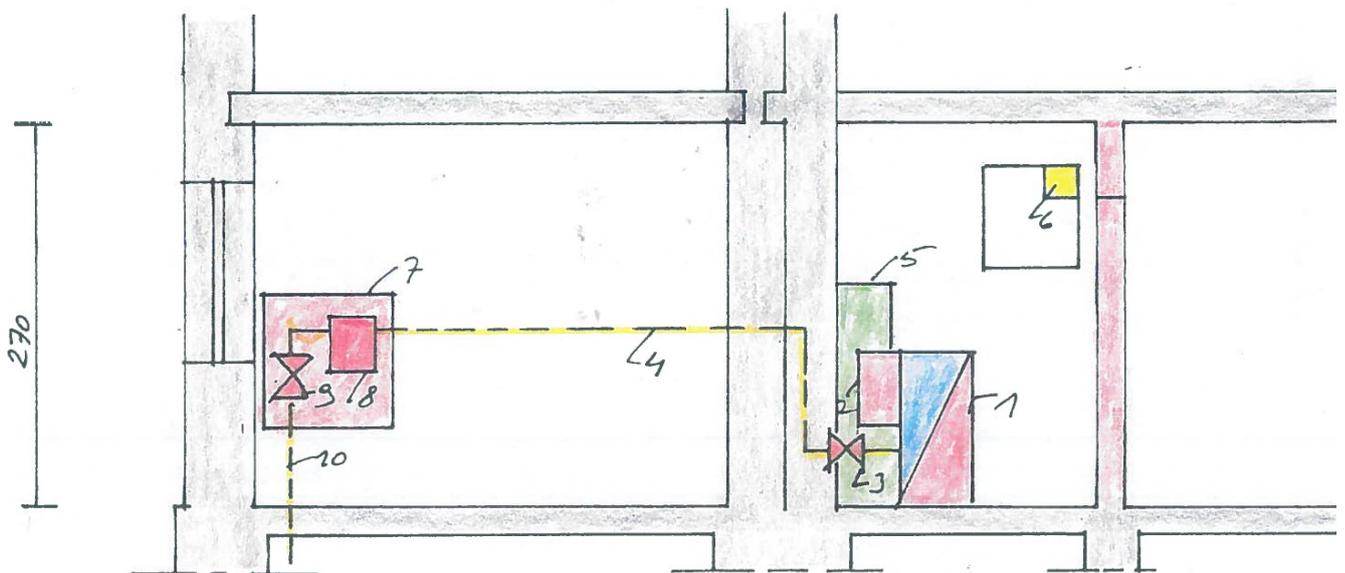
- 1) Gaskessel Fabr. Wolf Type NG 2E 17 17kw
- 2) Strömungssicherung
- 3) Gasabsperrung
- 4) Gasleitung
- 5) Registerspeicher
- 6) Lüftung 100cm²
- 7) Gaszählerplatz
- 8) Gaszähler
- 9) Gas-Hauptabsperrung
- 10) Gaszuleitung EVN

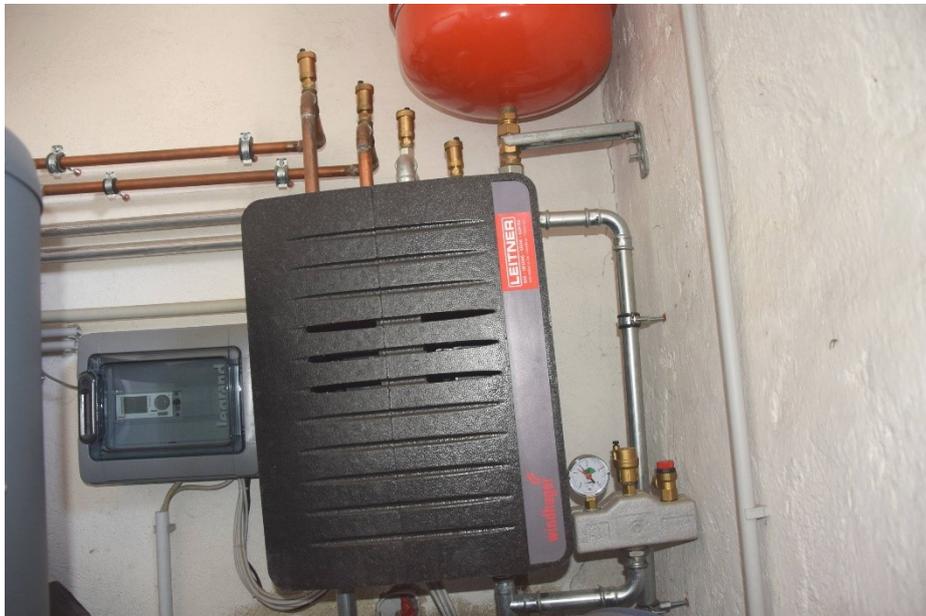
Befüllung der Heizungsanlage
mit vollentsalztem Wasser

gemäß VDI 4504 (November 2011) Kontrollauswertung jährlich

1. Jahr	2. Jahr	3. Jahr	4. Jahr
Befüllt am	15.02.2013			
durch	Strom/Gewerbe			
Füllmenge [l]	350			
pH-Wert	8,5			
Leitfähigkeit [$\mu\text{S/cm}$]	< 75			
Konditioniermittel (Name)	/			
Konditioniermittel (Dosiermenge in l)	/			
Molybdängehalt [mg/l]	/			
thermaIQ safe (Dosiermenge in l)	2 l
