Oberwart, 23.04.2024/nk
Unser Zeichen: 550/24

SACHVERSTÄNDIGENGUTACHTEN

betreffend den Verkehrswert der Liegenschaft mit der EZ 103, Gst. Nr. 251/14 mit dem darauf befindlichen Gebäude, KG 64014 St. Lorenzen am Wechsel, BG Fürstenfeld, in **8242 St. Lorenzen am Wechsel, Lorenzen 44.**

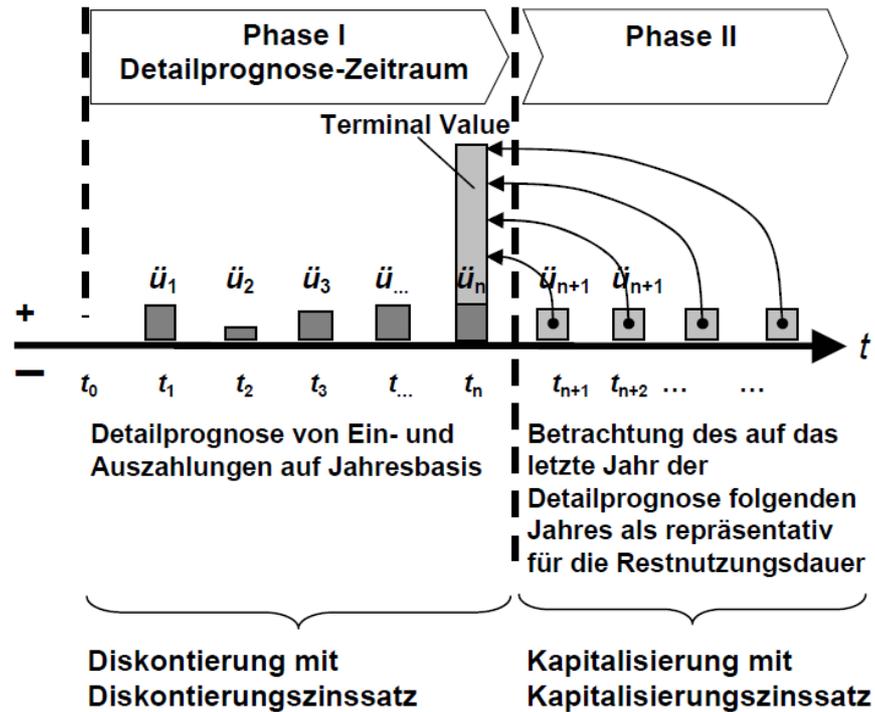
Beim DCF-Verfahren wird der gesamte Beobachtungszeitraum der erfassten Zahlungsströme der Immobilie in zwei Phasen unterteilt. Zum besseren Verständnis wird die nachfolgende Grafik gemäß der ÖNORM B 1802-2 dargestellt:

- \ddot{U} Ein-/Auszahlungsüberschuss
- t Periode auf Jahresbasis
- t_0 Bewertungsstichtag
- n Anzahl Perioden des Detailprognose-Zeitraumes
