# **1 EINLEITUNG**

## **1.2 Zweck des Gutachtens**

Ermittlung des Verkehrswertes der bewertungsgegenständlichen Liegenschaft mit den darauf befindlichen baulichen Anlagen. Liegenschaft EZ 304, GB KG 76206 Eisenkappel, Bezirksgericht Eisenkappel.

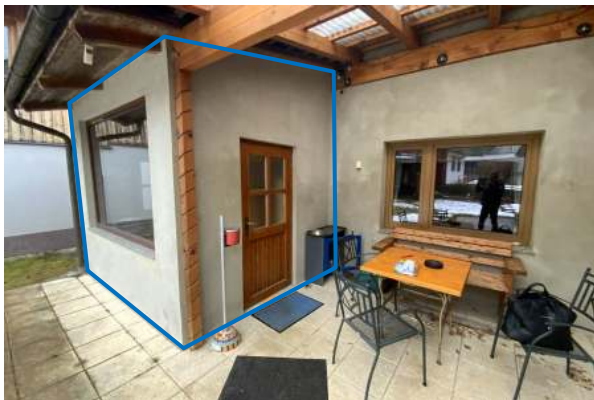
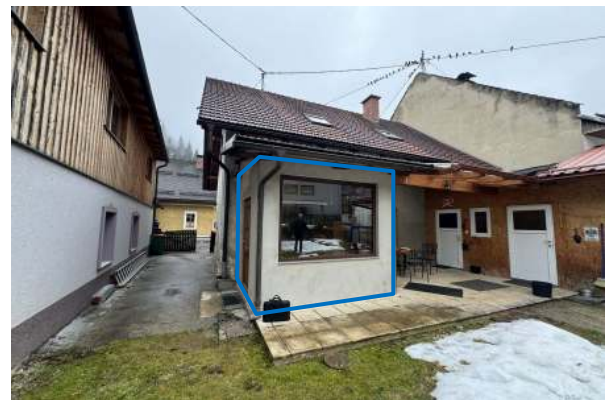
## 2.5.2 Grundriss Wohnhaus - Erdgeschoß: (nicht im Maßstab dargestellt)

Diverse Ausbauten / Wände / Räume usw. wurden z.T. abweichend vom Plan ausgeführt – ein konsensualer Zustand ist herzustellen – Keine Haftung SV!

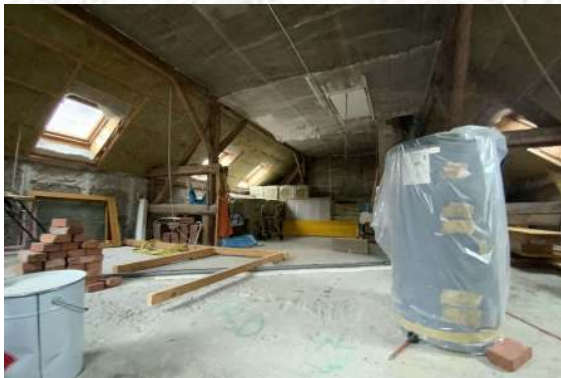
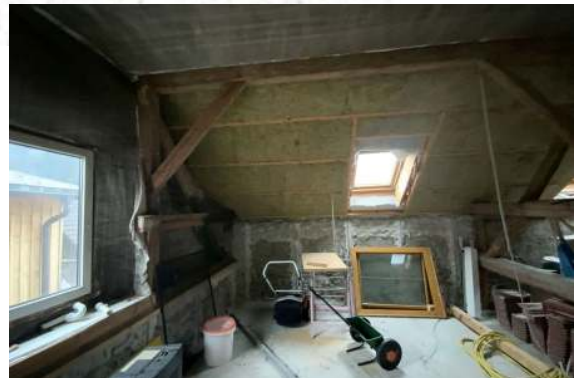
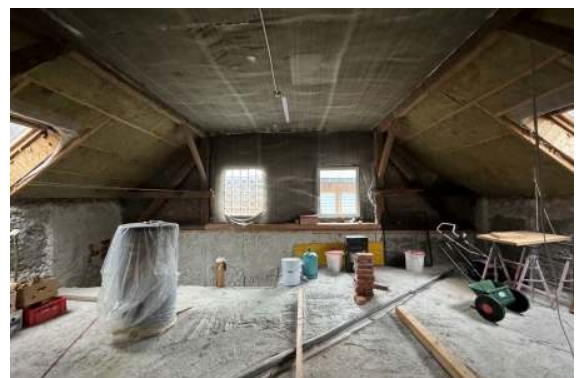
### 2.5.3 Grundriss Wohnhaus - Dachgeschoß: (nicht im Maßstab dargestellt)

Diverse Ausbauten / Wände / Räume usw. wurden z.T. abweichend vom Plan ausgeführt – ein konsensualer Zustand ist herzustellen – Keine Haftung SV!

*DG – keine Innenwände usw. / nicht ausgebaut!*

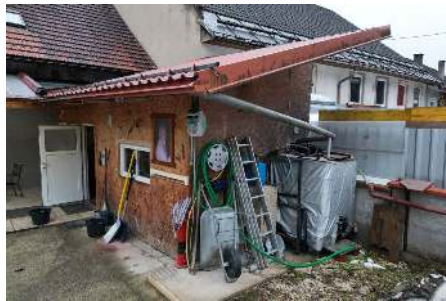
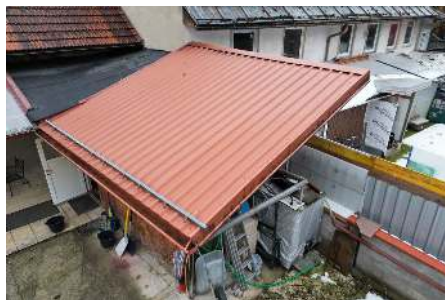
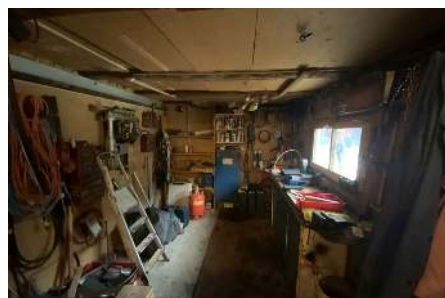
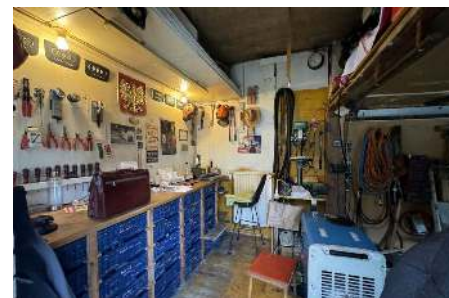
Nördlich an das Wohnhaus angebaut befindet sich das Nebengebäude. Es wird als Abstellraum / Lager und Werkstatt genutzt. Das Nebengebäude ist in Mischbauweise / Holzbauweise gebaut. Das Nebengebäude ist in zwei Räume unterteilt – mit jeweils einem Eingang und Fenster. Das Dach des südlichen Raums / Bereichs des Nebengebäudes wurde mit Bitumen o.ä. abgedichtet und das Dach des nördlichen Raums / Bereichs des Nebengebäudes wurde mit Trapezblech verkleidet. Die Außenwände des Nebengebäudes wurden mit OSB-Platten o.ä. verkleidet – es wurden keine zerstörerischen Untersuchungen durchgeführt. Die Entwässerung wird augenscheinlich (siehe Fotodokumentation) direkt vom Dach mittels Regenrinnen und Regenfallrohren in einen Regenwassertank abgeleitet. In der Marktgemeinde Eisenkappel liegen keine Planunterlagen des Nebengebäudes auf.

→ ein konsensualer Zustand ist herzustellen – keine Haftung SV.

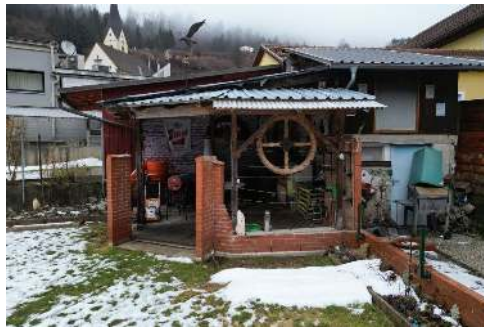
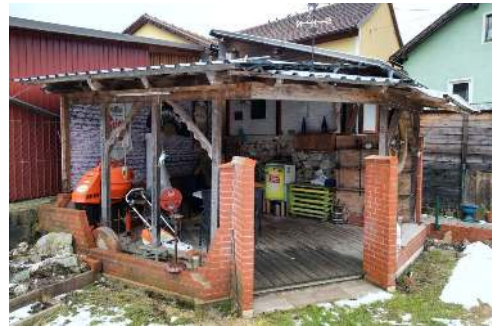
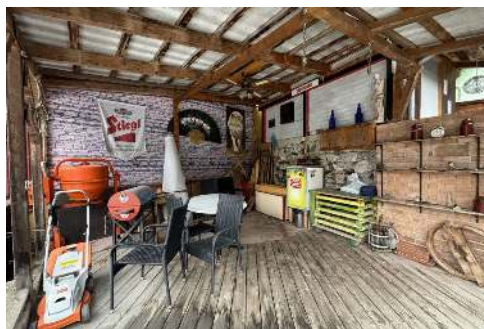
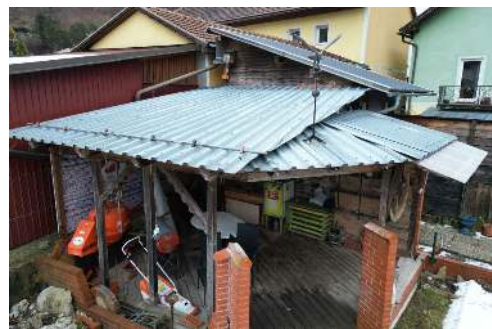
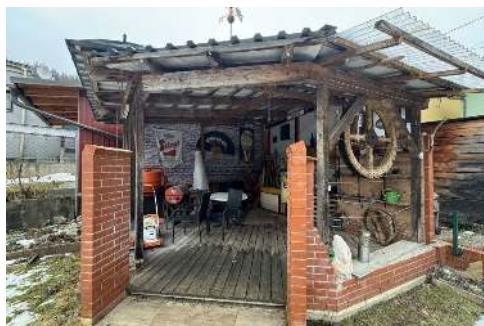
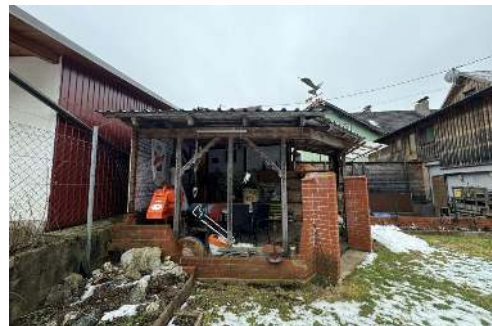
## 2.7 Laube

Nordöstlich des Grundstückes befindet sich die offene Gartenlaube, die als Sitzgelegenheit genutzt wird. Die Laube ist eine Holzbauweise und im unteren Bereich ist die Konstruktion durch einen gemauerten Sockel eingefasst. Das Pultdach ist mit einem Trapezblech ausgeführt. Der Boden wurde mit Holzdielen o.ä. ausgeführt. Die Entwässerung wird direkt vom Dach. In der Marktgemeinde Eisenkappel liegen keine Planunterlagen zur Gartenlaube auf.

→ ein konsensualer Zustand ist herzustellen – keine Haftung SV.

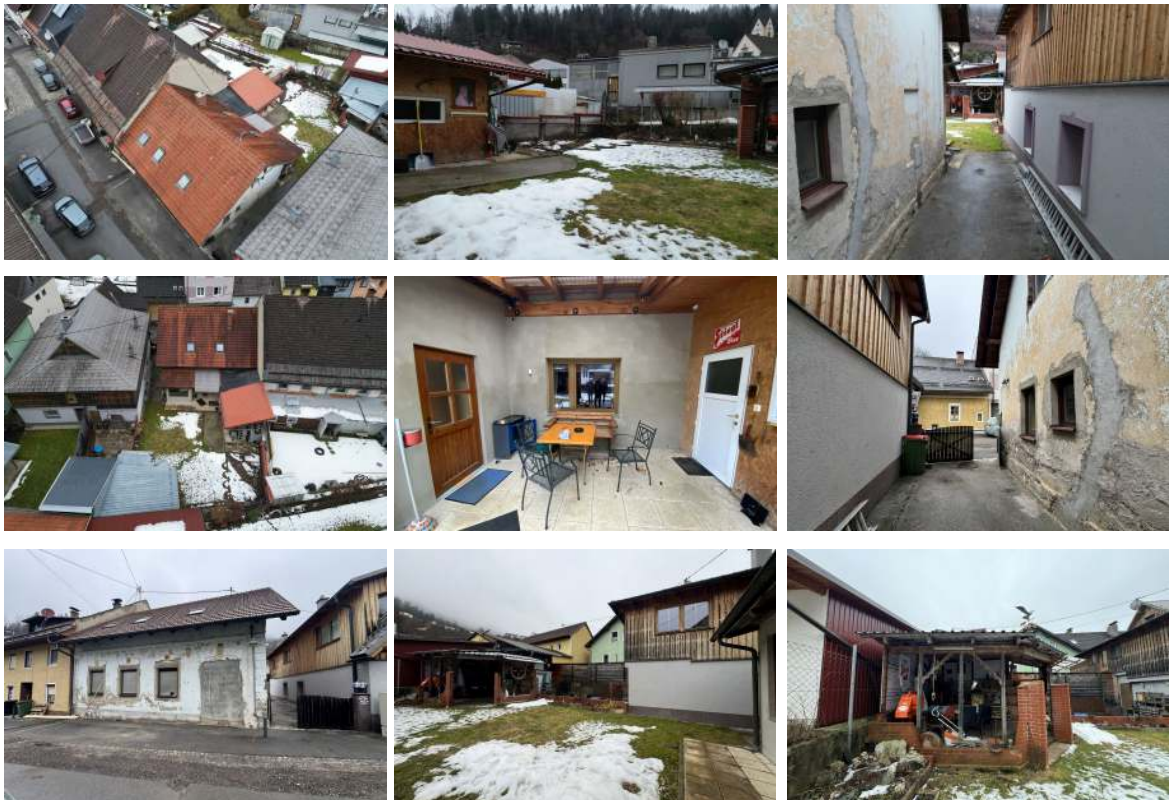
## 2.8 Außenanlagen

Die Liegenschaft besteht aus dem polygonalen Grundstück GST-NR. 119/2. Das Wohnhaus ist ca. an der südwestlichen Grundstücksgrenze platziert. Das Gebäude ist im westlichen Bereich an das Nachbargebäude angebaut. Der Zugang und die Zufahrt erfolgen von der südöstlichen Grundstücksgrenze und wurde asphaltiert o.ä. ausgeführt. Die Einfahrt ist mit einem manuell bedienbaren doppelflügeligen Holztor verschließbar. Die Liegenschaft ist im Norden mit einem Maschendrahtzaun und im Osten hin z.T. nicht eingefriedet, die restliche Einfriedung bilden die Hausmauern o.ä. Die Terrasse im EG (nordöstlich des Windfangs) ist ca. nach Norden hin ausgerichtet. Das Gelände ist augenscheinlich ca. eben. Weiters befindet sich im nordöstlichen Grundstücksbereich eine Laube (Sitzgelegenheit) und das Nebengebäude wurde im Norden an das Wohnhaus angebaut.

Der Gartenbereich ist überwiegend in Richtung Norden angelegt. Das Grundstück ist z.B. mit Rasen bewachsen. Die Anlage vermittelt aufgrund ihrer Ausführung einen einfachen Eindruck.

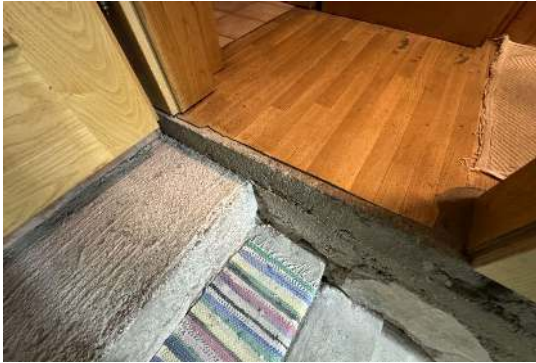
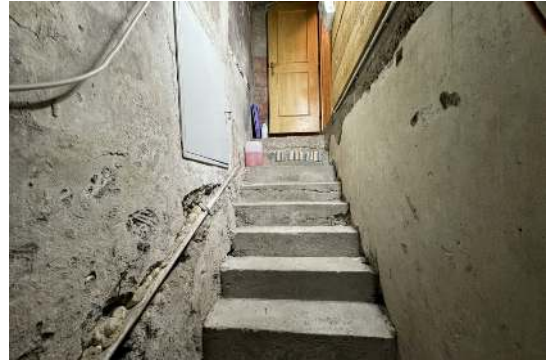
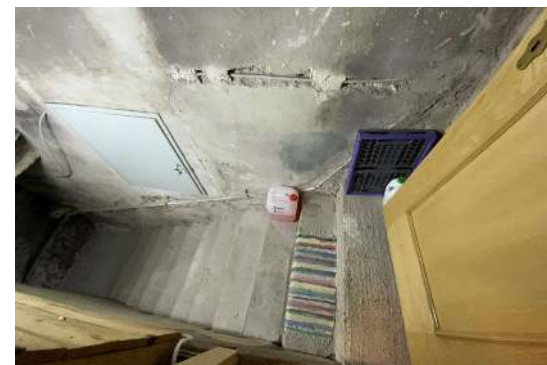
### Fotodokumentation:

- z.B. Stiegenabgang vom EG in das KG, Stufenverhältnis nicht lt. Norm / **STOLPERGEFAHR**, kein Handlauf vorhanden. Podest zum Abgang falsch situiert – **ABSTURZGEFAHR** – dies ist zu adaptieren. – *siehe Fotos.*

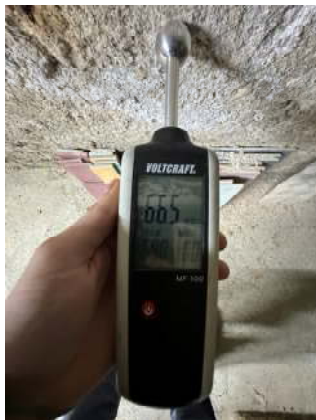
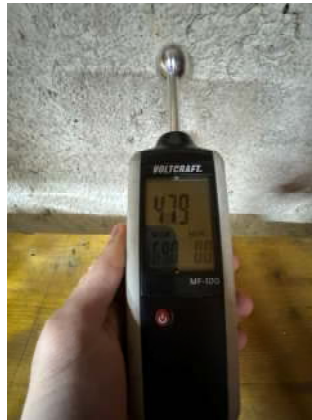
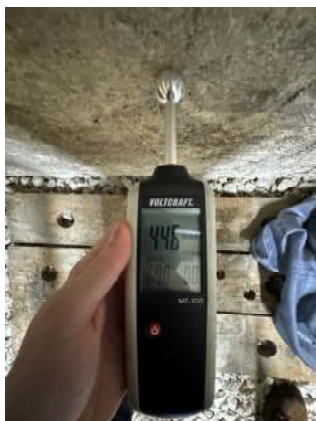
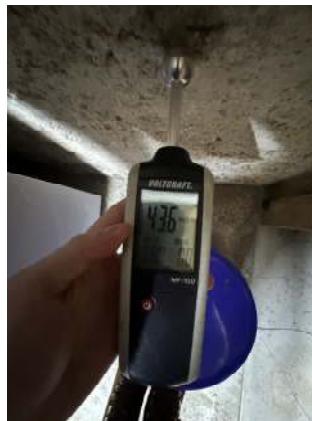
### KG:

Im Zuge der Befundaufnahme waren auch feuchte Stellen am Gebäude (z.B. KG, usw.) ersichtlich.

Laut Feuchtemesser konnten erhöhte Feuchtigkeitwerte festgestellt werden. Der SV weist jedoch darauf hin, dass die Messtiefe maximal 40 mm beträgt.

- Kellergeschoss: Es sind optische Feuchteschäden ersichtlich. Es konnten an einigen Bereichen der Wände erhöhte Feuchtwerte gemessen werden, ebenso waren Oberflächenschäden ersichtlich.

Der SV weist darauf hin, dass es sich nicht um ein bautechnisches Gutachten handelt / es wurden keine zerstörenden Untersuchungen durchgeführt. Es wird von einer wirtschaftlichen Behebbarkeit ausgegangen. → **Sollte eine technische bzw. wirtschaftliche Sanierung nicht sinnvoll möglich sein, so ist eine Neubewertung vorzunehmen.**
