BEWERTUNGSGUTACHTEN

EZ KG Straße:
74 21005 Dietmanns Hauptstraße 83
A-3813 Dietmanns

Wohn- und Geschäftsgebäude

Liegenschaftsbewertung – Verkehrswertgutachten

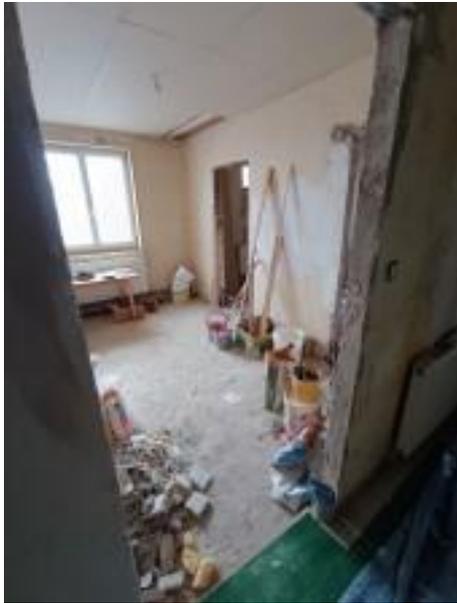
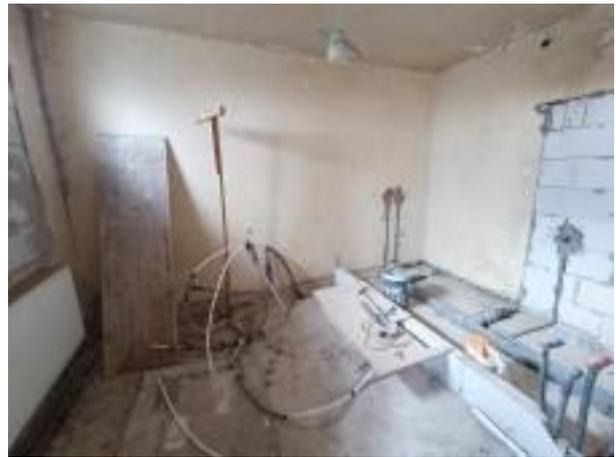
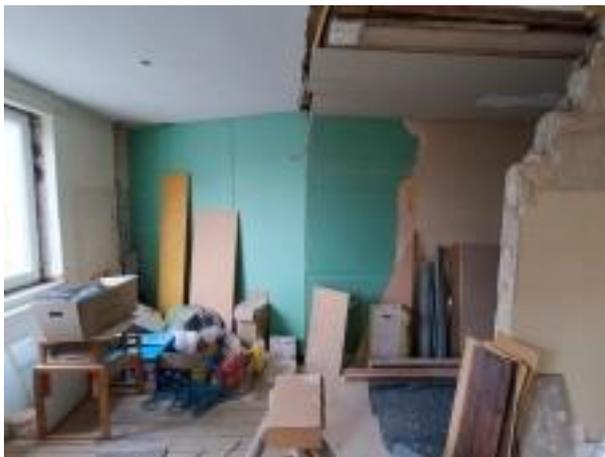
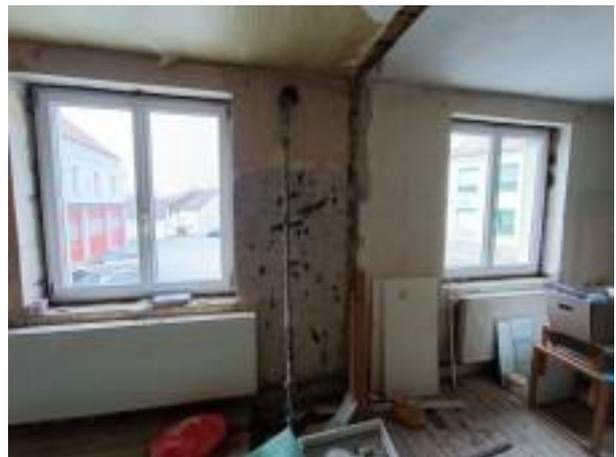
Wohnung in Bau

Die im Obergeschoss befindliche Wohnung 05 als auch die Kühlräume und die Schlagbrücke im Erdgeschoss sind derzeit im Rohbauzustand. Nach dem Abbruch der ehemaligen Diskothek, der Sanitärräume und des Arbeitsraums wurde in diesem Bereich nicht mehr weitergearbeitet.
