Bewertungsgutachten

**Naren Memdu Mehmed-Durna,
Triebenbachstraße 16, 8784 Trieben
(BG Liezen 14 E 41/24y-10)**

EZ 78, Gstk 435/3 und 436/1 in der KG 67517 Trieben

Bad Mitterndorf, am 02.06.2025

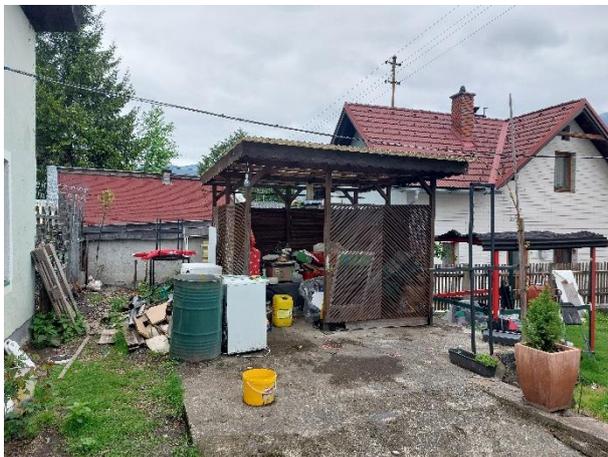
Abbildung 7 Freifläche Wohnung 2

Die Zubehörteile sind ungepflegt, vermüllt und schlecht erhalten!

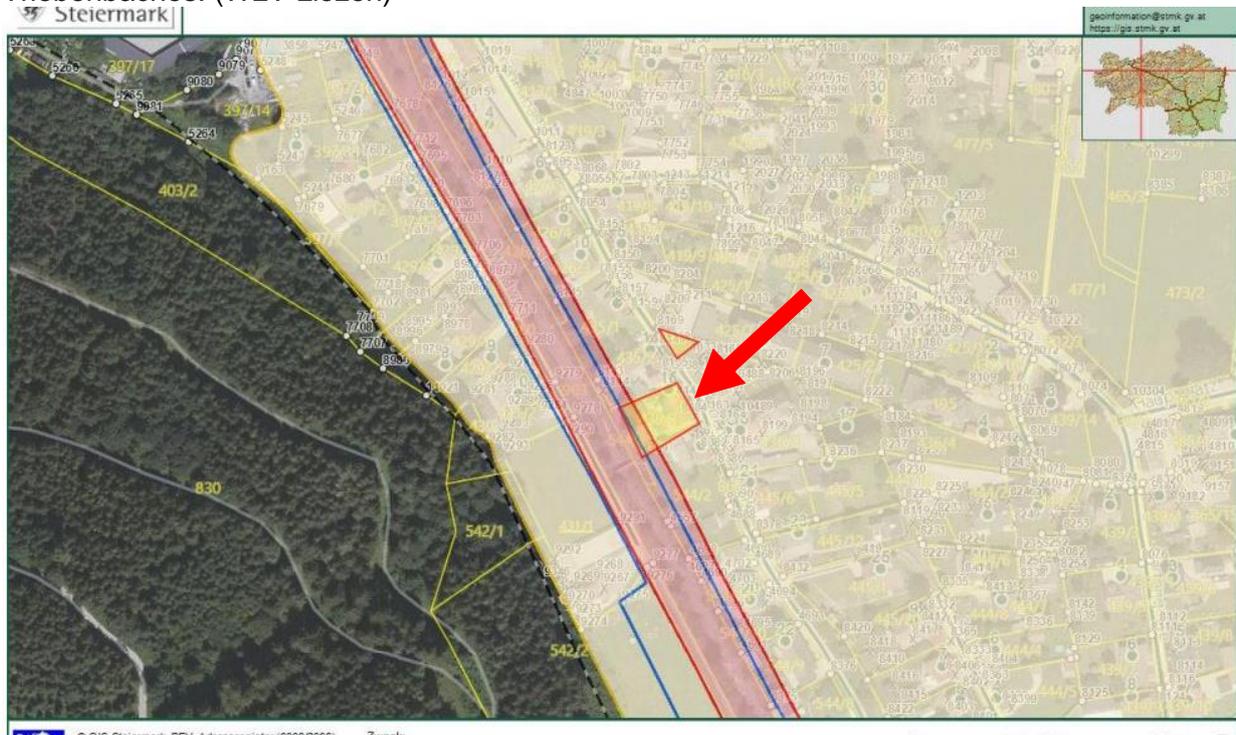
Abbildung 18: Übersichtsplan Gefahrenzonenplan WLV (GIS Steiermark 22.05.2025)

Das gegenständliche Grundstück liegt auf dem Schwemmkegel des Triebenbaches und befindet sich aufgrund der Murfähigkeit dieses Gewässers in der gelben und roten Gefahrenzone des Triebenbaches. (WLV Liezen)

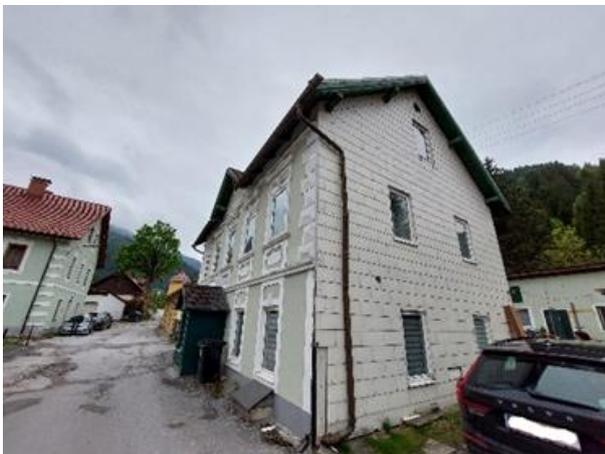
Abbildung 20 Ansicht Nordwesten

Fenster und Türen wurden teilweise in Eigenregie getauscht oder mangelhaft saniert. Tiefgreifende Sanierungen wie Trockenlegungen, Dacherneuerungen, thermische Maßnahmen, Fenstertausch usw. wurden, wenn überhaupt, mangelhaft und nur in Teilbereichen vorgenommen. Das Objekt zeigt sich „optisch“ in einem abgewohnten und heruntergekommenen Zustand. Auch im Bereich der Fassade wurden Sanierungsmaßnahmen nur notdürftig und vor allem nicht fachmännisch vorgenommen. Die Außenwände und Innenwände wurden mit beidseitig verputzten Steinmauerwerk mit einer Wandstärke von ca. 80cm ausgeführt. Fundamente und Kellerwände wurden ebenfalls als Steinmauerwerk errichtet und weisen Undichtheiten auf. Die Geschoßdecken wurden als Holzdecken hergestellt. Zum Teil wurden die Untersichten vertäfelt. Bei der Konstruktion des Dachstuhles handelt es sich um ein Nord-Süd ausgerichtetes Satteldach mit einer kleinen nach Osten ausgerichteten Gaube. Über die Gebrauchstauglichkeit und Tragfähigkeit der Geschosdecken und des Dachstuhles, kann aufgrund der lediglich optischen Überprüfung keine Aussage getroffen werden.

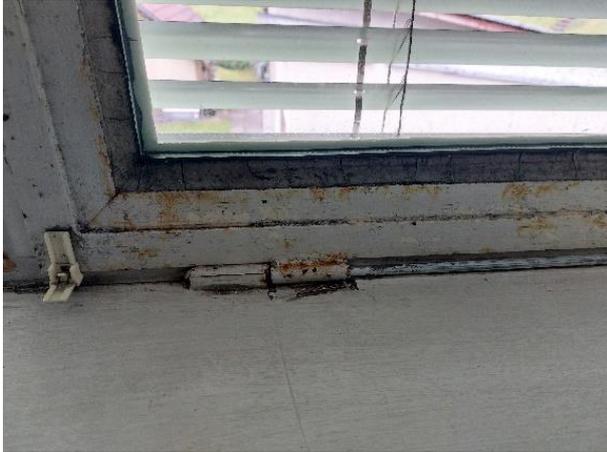
Abbildung 24: Fenster

Bei den eingebauten Fenstern handelt es sich um einfach verglaste Kunststofffenster, welche bereits in die Jahre gekommen sind. Das Errichtungsjahr ist ca. 1980. Sämtliche Fensteranschlüsse weisen einen starken Schimmelbefall auf.

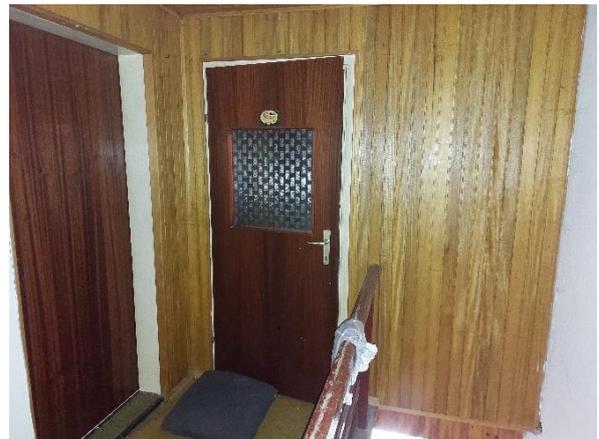
Die Innentüren bestehen aus einem laminierten Holzverbundwerkstoff in Mahagonioptik.

Abbildung 27: Innentüren-einfache Ausführung

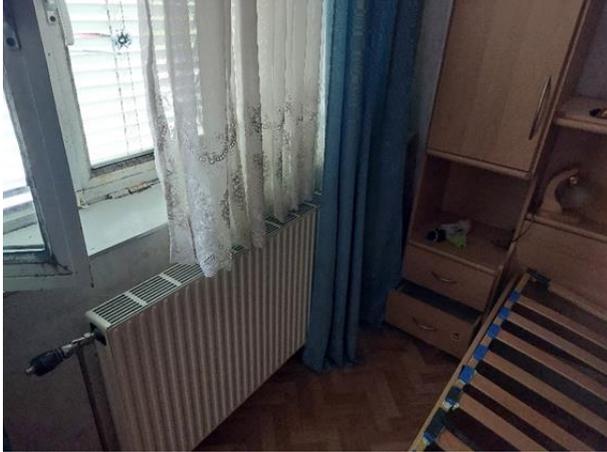
Abbildung 28 Radiator Wohnzimmer

Die Stromversorgung des Objektes erfolgt über das Netz der Energienetze Steiermark GmbH. Die Beheizung erfolgt grundsätzlich zentral über einen Fernwärmeanschluss der „Naturwärme – Trieben“ und die Wärmeabgabe in den Wohnräumen über Flachheizkörper. Die im Keller befindliche Ölheizung wird ohne Bewilligung illegal betrieben!

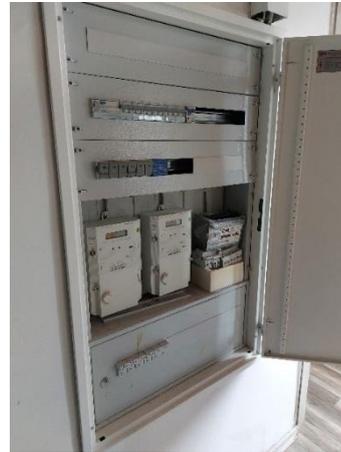
Abbildung 29 Stromkreisverteiler

Der Verteilerkasten erscheint augenscheinlich, als wäre dieser erst vor kurzem neu installiert worden. Die Elektroinstallation in den Wohnräumen wirkt unfachmännisch. Ein Elektroattest für die ordnungsgemäße Installation der ggst. Liegenschaft liegt nicht vor.

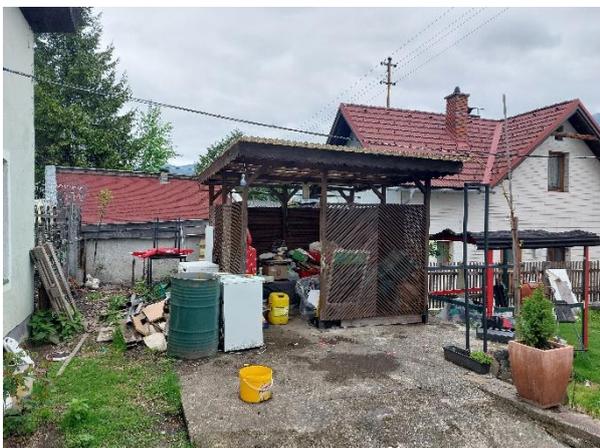
Abbildung 30: Außenanlage

Die Außenanlage besteht hauptsächlich aus Grünflächen und befindet sich in einem sehr ungepflegten Zustand. Der westliche Bereich der Liegenschaft ist zum Teil mit größeren Müllablagerungen verschmutzt. Der Parkplatz P1 wurde als unbefestigte Fläche ausgeführt.

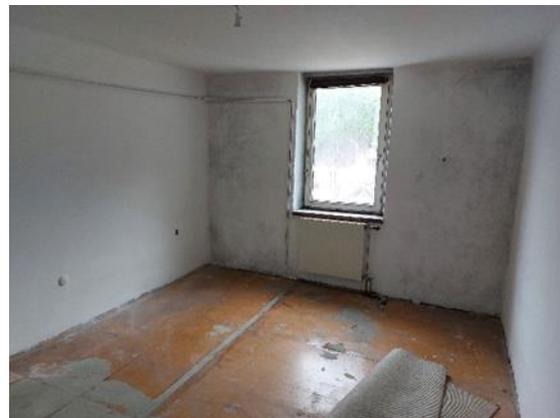
Beim Dachgeschoss wurden ebenfalls Vernässungen festgestellt und können Undichtheiten an der Dachhaut nicht ausgeschlossen werden. Das Dachgeschoss ist ebenfalls von einer starken Schimmelbildung an den Außenecken betroffen. Die Sanierung des Dachgeschosses wurde zum Teil bereits vor einiger Zeit begonnen allerdings nicht fertiggestellt. Das Dachgeschoß ist somit nur eingeschränkt bewohnbar.

Abbildung 45 unfertiges Zimmer

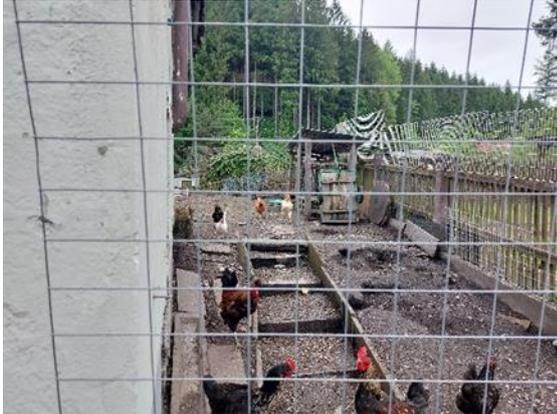
Abbildung 48 Außenfläche Hühnerstall

Derzeit befinden sich Nutztiere in Form von Hühnern auf dieser Gartenfläche. Die Freiflächen und Anbauten zeigen einen ungepflegten und verwahrlosten Zustand. Das gesamte Objekt wird ausschließlich für Wohnzwecke genutzt. Innerhalb der EZ 78 befindet sich auch das unbebaute Baugrundstück Nr. 436/1, welches sich ca. 30m nördlich des Mehrfamilienwohnhauses im direkten Anschluss an die Triebenbachstraße befindet. Dieses Grundstück ist wie dem Nutzwertgutachten des Bmst. Thor zu entnehmen zu Gänze der Wohnung 1 zugeordnet und somit nicht bewertungsrelevant.

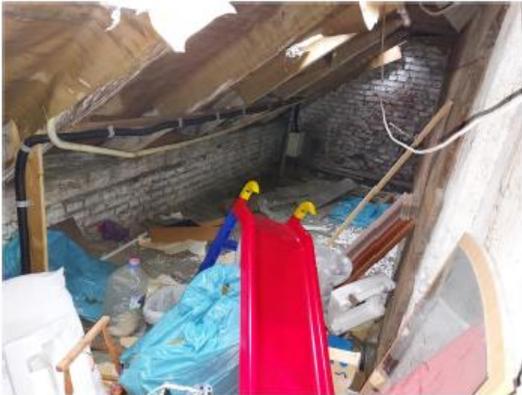
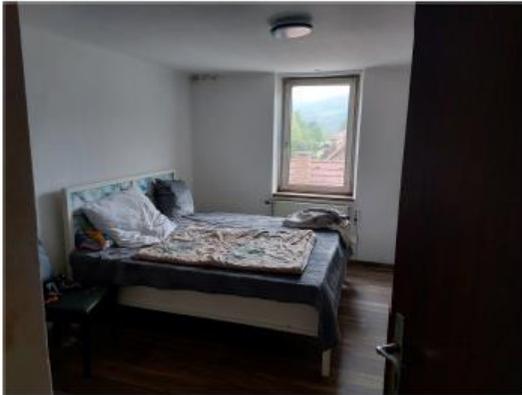
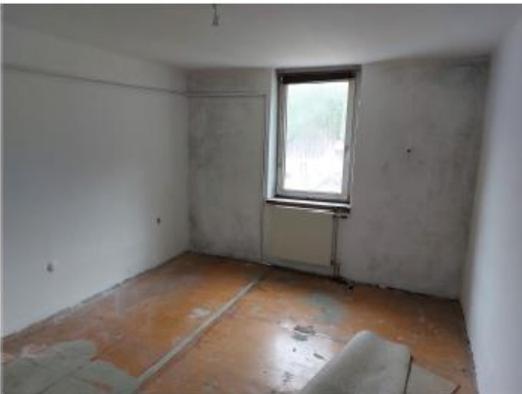
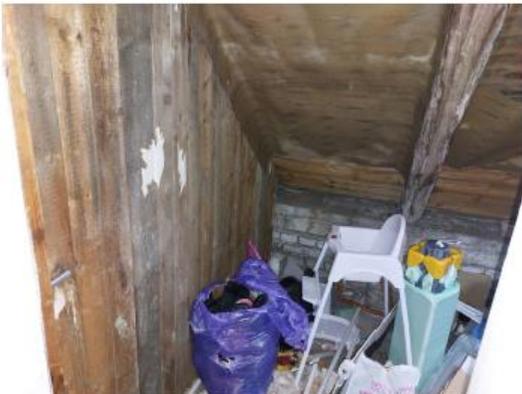
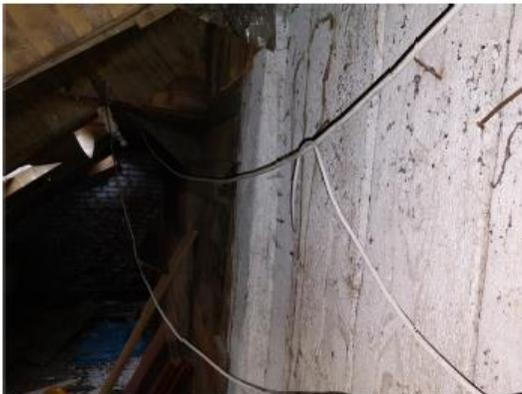
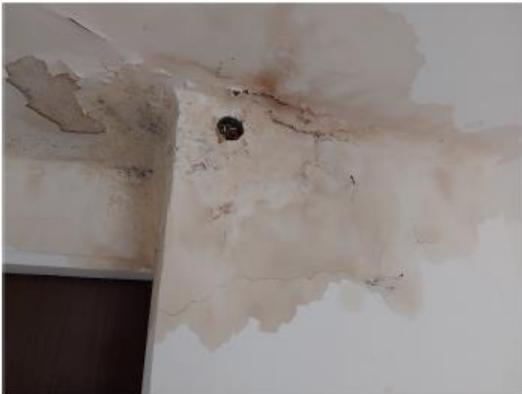
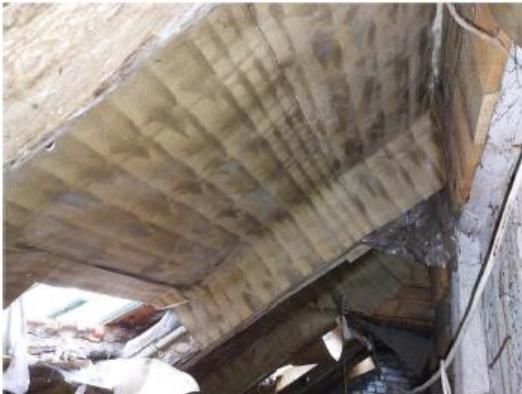
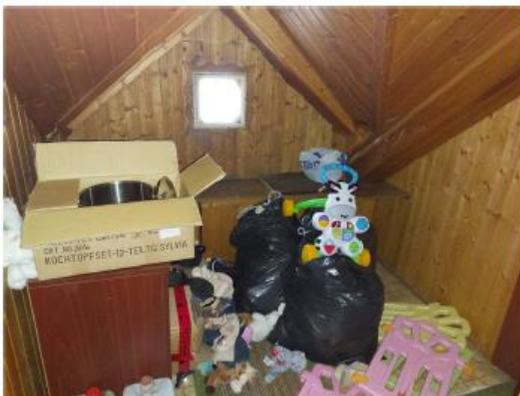
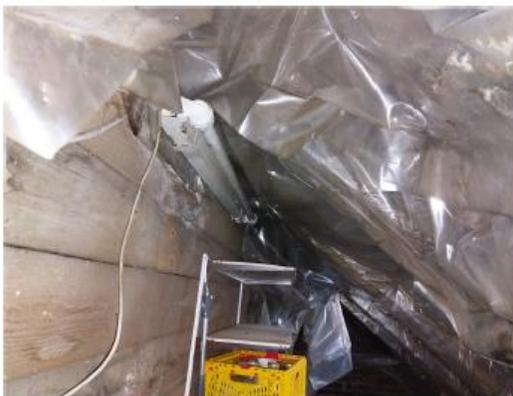
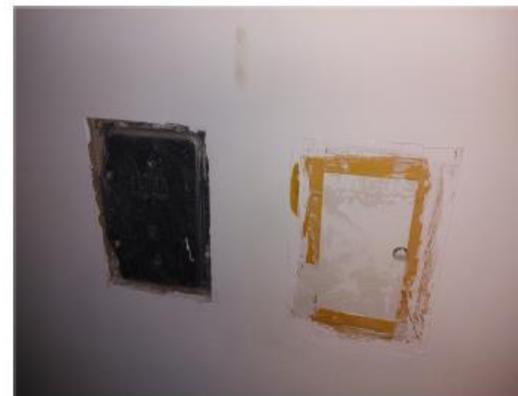
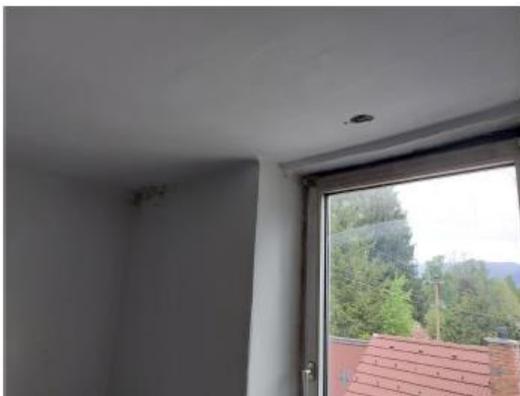
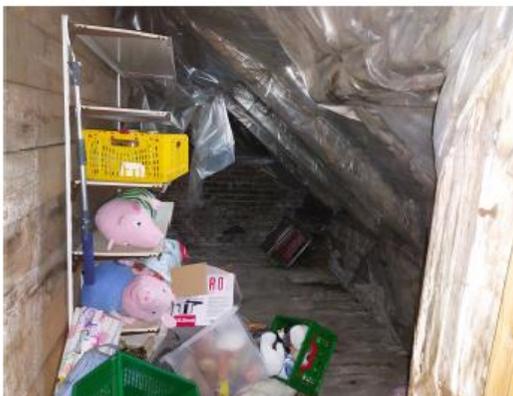
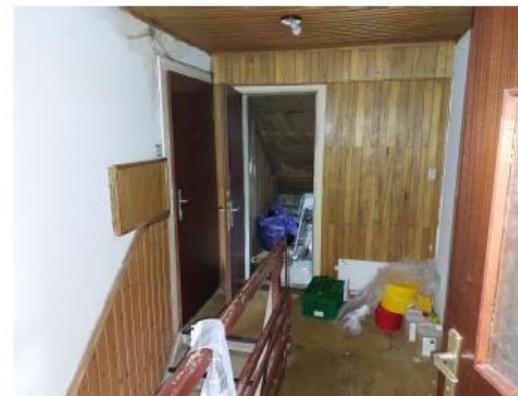
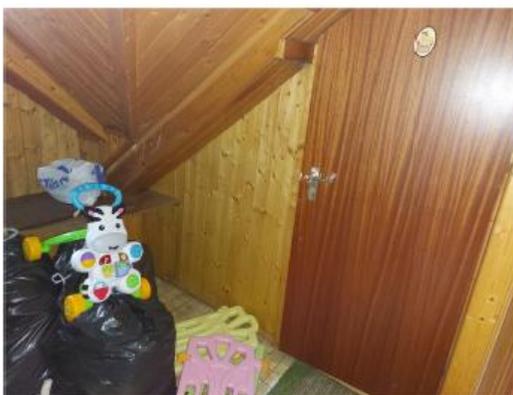
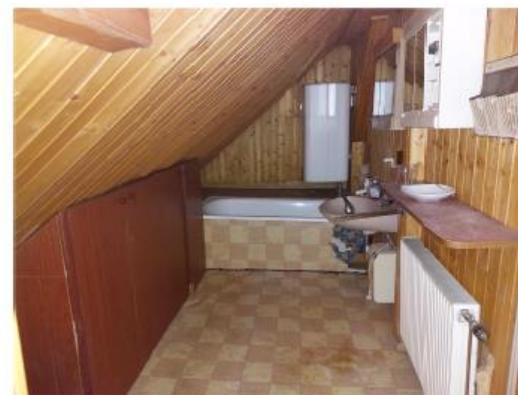
Das Gebäude zeigt sich in einem äußerst sanierungsbedürftigen Erhaltungszustand und ist eine Bewohnbarkeit der Wohnung 2 durch die fehlende Heizmöglichkeit zur Zeit nicht gegeben. Die Fassade weist Putzabplatzungen und teilweise nach Fenstereinbauten noch nicht verputzte Bereiche und mangelhafte Putzanschlüsse auf. Im Keller sind Feuchtigkeitsstellen vorhanden und konnte im Obergeschoß ein Wasserschaden festgestellt werden. Zu der Tragfähigkeit und Gebrauchstauglichkeit der Decken kann durch die augenscheinliche Besichtigung keine Aussage getroffen werden. Auf die Problematik von Wasserzutritten in Verbindung mit Holzdecken wird hingewiesen. Die Geschosstreppen entsprechen aufgrund ihrer Steilheit, Durchgangsbreite und Stufenverhältnis nicht mehr dem heutigen Stand der Technik. Die Aussenanlage befindet sich in einem ungepflegten und vermüllten Zustand. Die Fenster haben ihre Lebensdauer bereits überschritten und müssten ausgetauscht werden. Des Weiteren ist das gesamte Objekt einer thermischen Sanierung zu unterziehen um der Schimmelbildung entgegen zu wirken. Das Dach sowie die Blechanschlüsse, Dachrinnen usw. weisen Undichtheiten auf. Die gesamte Dachhaut zeigt unterschiedliche Deckungsmaterialien bestehend aus Ziegeldeckung, Blecheindeckung und Eternit-Rhombusdeckung. Die Dachdeckung zeigt einen schlechten veralteten Zustand und können Undichtheiten nicht ausgeschlossen werden. Über die Kaminanlage liegt keine Dichtheitsabnahme vor.

Das gesamte Geschoß wurde ca. in den 80er Jahren innen teilsaniert. Bei dieser Sanierung wurden bereits Kunststoffenster eingebaut, wobei die Einbauweise nicht mehr dem heutigen Stand der Technik entspricht. In einem Zimmer war ein großer Wasserschaden ersichtlich. Zusätzlich sind bei den gesamten Ecken und Fensteranschlüssen starke Schimmelbildungen (Kältebrücken) ersichtlich. Eine Gesundheitsgefährdung, vor allem für Kinder, durch die vorhandene Schimmelbildung kann nicht ausgeschlossen werden. Zum Teil wurden in diesem Geschoss bereits unfachmännische Teilsanierung begonnen. Die gesamten Wohnräume wirken ungepflegt, abgewohnt und unaufgeräumt.
