BEWERTUNGSGUTACHTEN

über den **Verkehrswert**
der Liegenschaft (ohne Inventar)

der **EZ 608**, Grundstücksnummer **1098/2**, **KG 40229 Wildenau**,
Bezirksgericht Braunau am Inn,
5252 Aspach, Gewerbepark Wildenau 6

EZ 608, Grundstück 1098/2, KG 40229 Wildenau

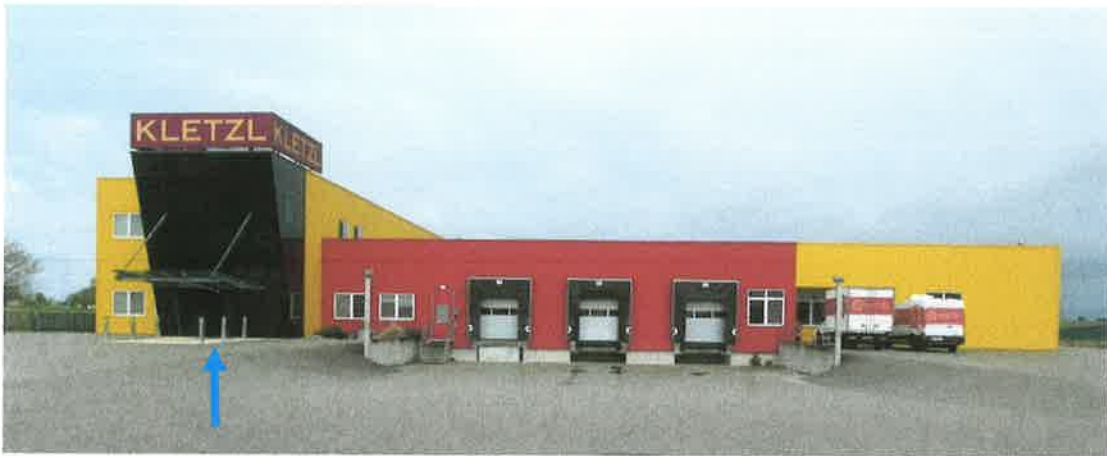
Photo 1: Betriebsgebäude - Südostansicht (blauer Pfeil > Haupteingang)

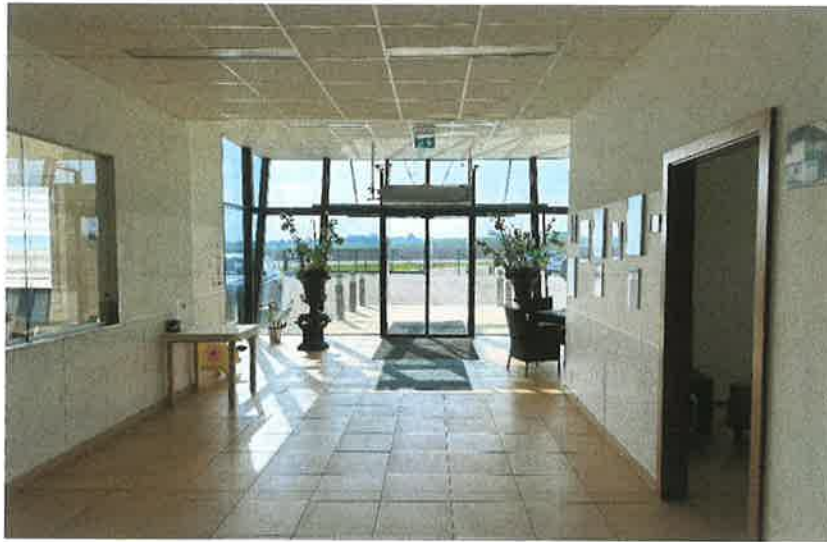
Der Haupteingang ist südseitig. Der Eingangsbereich wird gebildet durch eine südlich auskragende, verglaste Metallkonstruktion mit einer Schiebetür.

Photo 2: Betriebsgebäude - Haupteingang

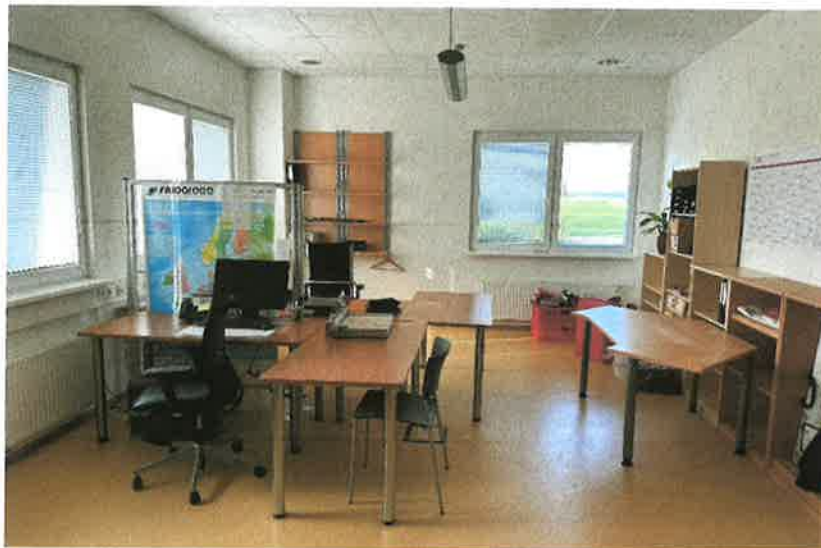
Photo 3: Betriebsgebäude – südwestlicher Büroraum

West- und ostseitig sind mehrere Büroräume (PVC-Boden, PVC-Fenster mit innenliegenden Jalousien, abgehängte Kassettendecken mit integrierten Leuchten). Teilweise sind entlang einiger Fenster Feuchtigkeitflecken erkennbar (eindringende Nässe zwischen der Stahlbetonkonstruktion und den Paneelwänden).

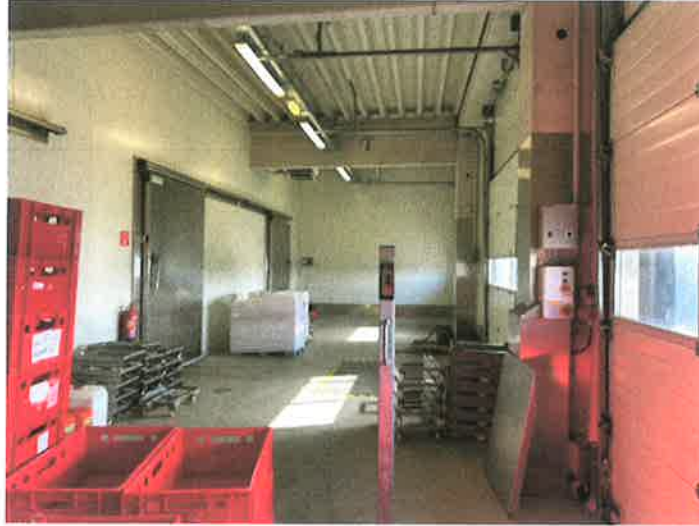
Ersterer hat im südöstlichen Bereich 3 Sektionaltore (mit Sichtfenster, elektrisch bedienbar) mit entsprechenden mit **Andockstationen** für LKW (**Auslieferungsbe- reich**) mit hydraulischen Rampen (Metallkonstruktionen).

Photo 4: Betriebsgebäude --Versandbereich

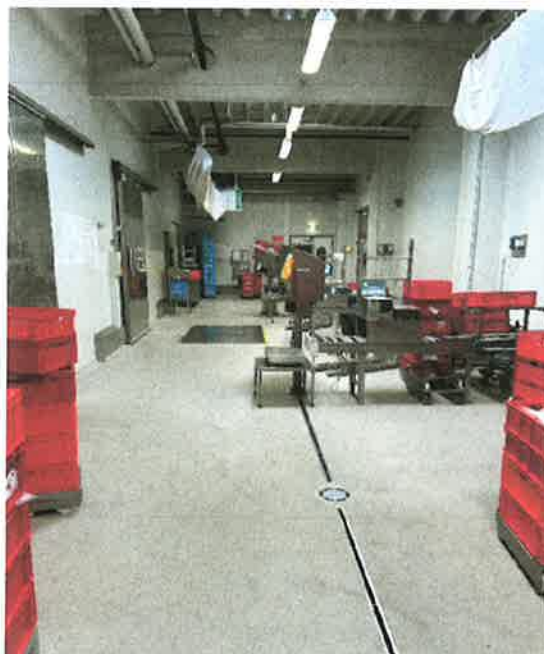
Photo 5: Betriebsgebäude – Kommissionierungsraum

Vom Versandraum gelangt man durch metallene Schiebetüren (Nirosta-Türen) in den nördlich davon gelegenen **Bereitstellungsraum** und von diesem wiederum in den **Kommissionierungsraum**.

Beide Räume verfügen – wie der Großteil der Räume im gegenständlichen Betriebsbereich – über **Kunstharzböden** (häufig sind mittig metallene Abflussrinnen im Fußboden eingebaut). Im Deckenbereich sind in mehreren Räumen Brandschutzklappen eingebaut.

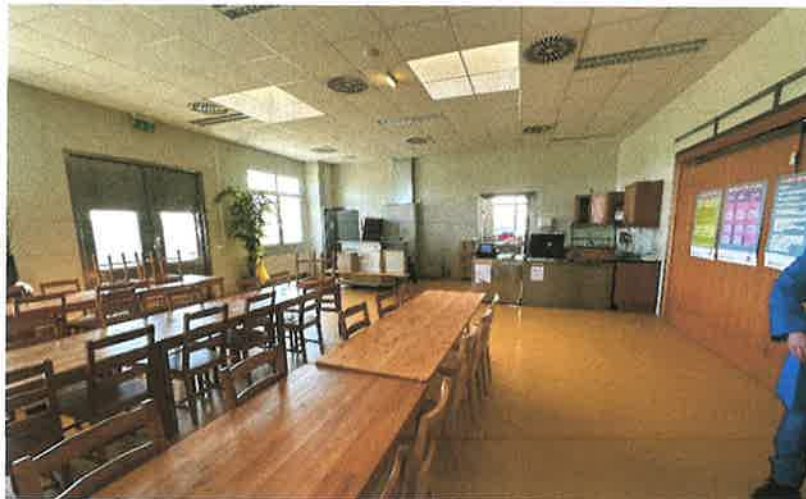
Photo 6: Betriebsgebäude – Vorführraum

Im Jahre 2009 wurden östlich der oben genannten Räume mehrere Sozialräume und ein Vorführraum angebaut. Der Boden ist wiederum ein Kunstharzboden.

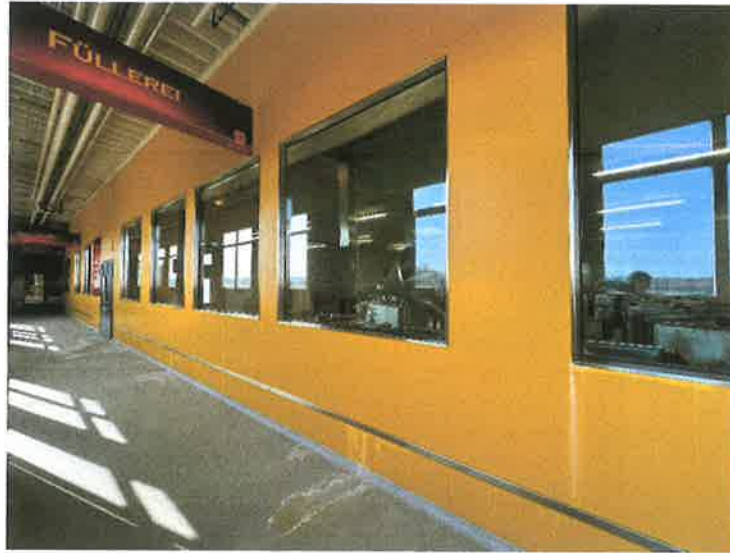
Dieser Gang (mit mehreren Türen auf die östliche Freifläche) ist u.a. für Besucher gedacht, die wiederum durch zahlreiche fix eingebaute Fenster den gesamten Produktionsbereich nachvollziehen können. Eine weitere Fensterreihe ist in die östliche Außenwand eingebaut.

Photo 7: Betriebsgebäude – östlicher Gangbereich (mit Sichtfenster in die Produktionsräume)

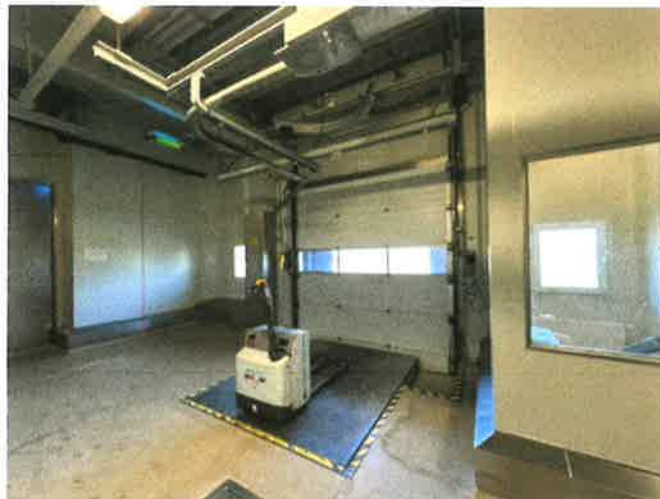
Photo 10: Betriebsgebäude – nördlicher Anlieferungsbereich

Im nördlichen Randbereich (nördliche Schmalseite) ist mittig nebst einem Büro, Schleuse, WC-Anlage, etc. der **Anlieferungsbereich**, der wiederum mit einem Sektionaltor mit einer entsprechenden **Andockstation** für LKW mit hydraulischer Rampe (Metallkonstruktion) ausgestattet ist.

Westlich angrenzend ist eine weitere Andockstation (weiteres Tor > elektrisch bedienbares Segmenttor) mit außenliegender Rampe.

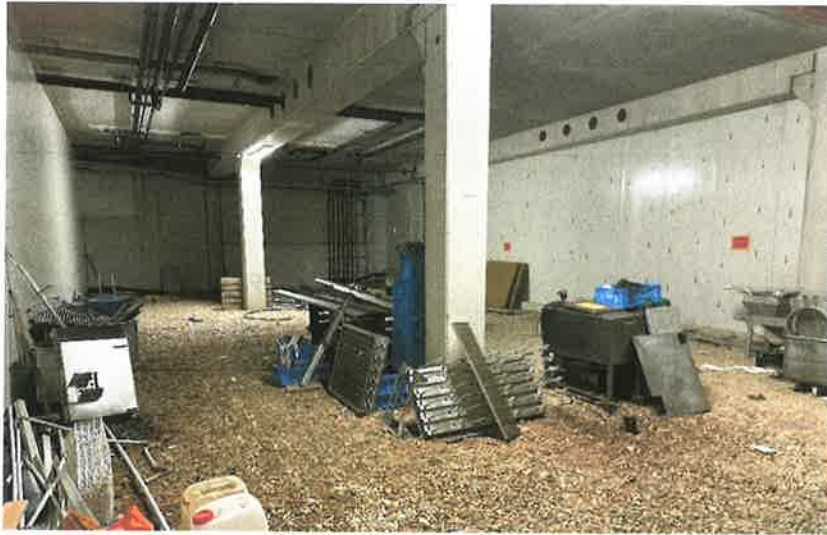
Derzeit wird dieser Reserveraum geringfügig als Abstellraum verwendet. Im südwestlichen Wandbereich ist ein **Feuchtigkeitseintritt** (bei Starkregen; dunkle Spuren im Wandbereich > Wasserschaden).

Photo 19: Betriebsgebäude – Reserveraum

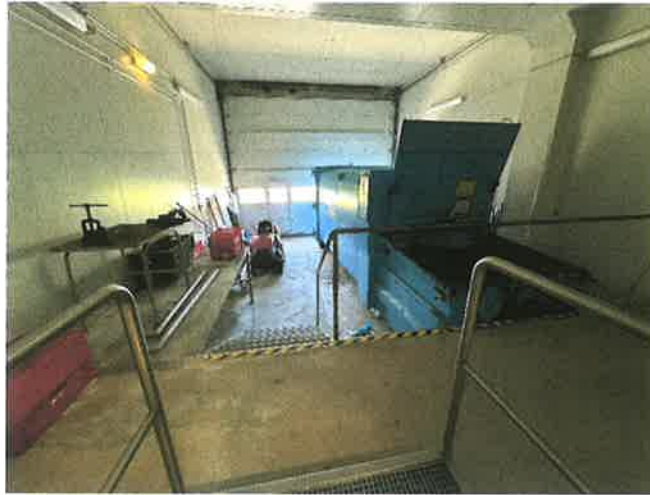
Photo 21: Betriebsgebäude – Presscontainer

Westlich der Verpackungsräume, durch den erwähnten Produktionsgang getrennt, ist der Raum für den **Presscontainer**. Der gegenständliche Raum hat ostseitig ein Podest, westseitig ein großes Segmenttor mit eingebauter Türe und Sichtfenster.

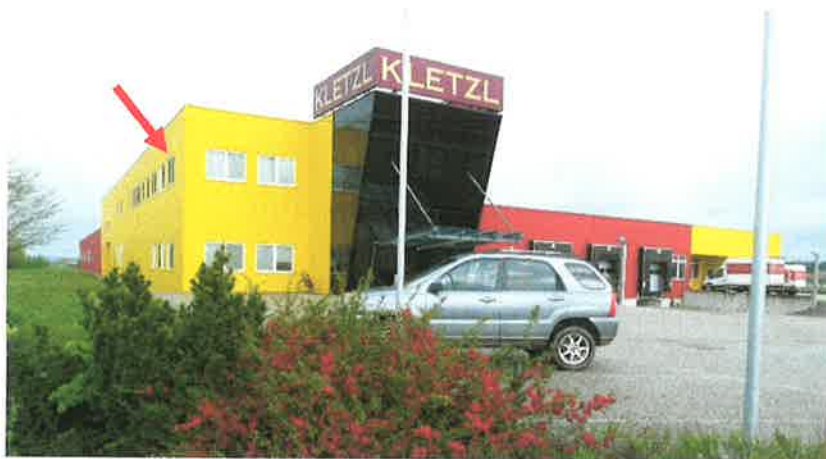
Photo 23: Betriebsgebäude – Südwestansicht (Pfeil > Obergeschoß)

Dieses **Obergeschoß** hat eine rechteckige Grundrissform (mit einer kleinen Auskrugung im Süden) und hat eine verbaute Grundfläche von rd. **741 m²**

Die Außen- und Innenwände sind in der Konstruktion wie jene des UG. Nach oben hin ist das OG mit einer abgehängten Gipskartondecke (mit Isolierung und darüber den schon oben beschriebenen Deckenaufbau) abgegrenzt. Teilweise sind Klimageräte in den Deckenbereich eingebaut.

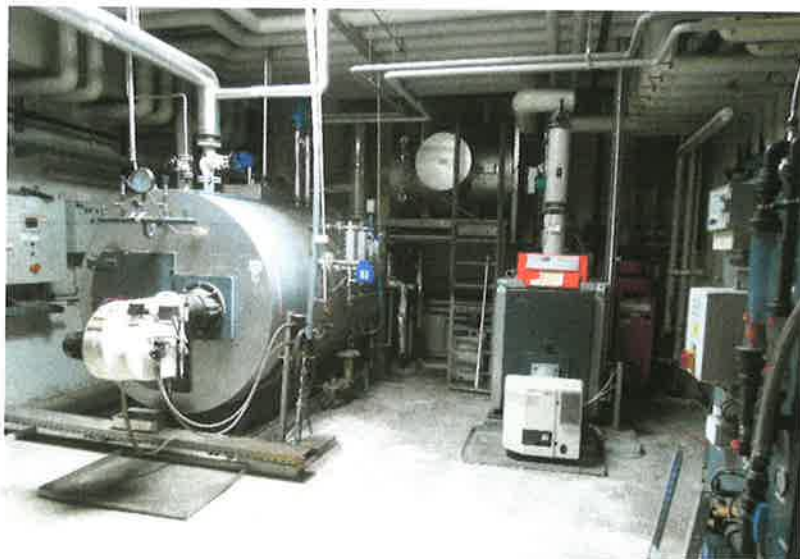
Photo 27: Betriebsgebäude –Obergeschoß – Heizraum (links >Dampfkessel, rechts > Heizkessel

Beide Kessel werden mit „Heizöl leicht“ betrieben. Der entsprechende Öltank ist im Erdreich der Freifläche (südlich der Kläranlage gelegen) eingegraben und hat ein Fassungsvermögen von 30 000 l.

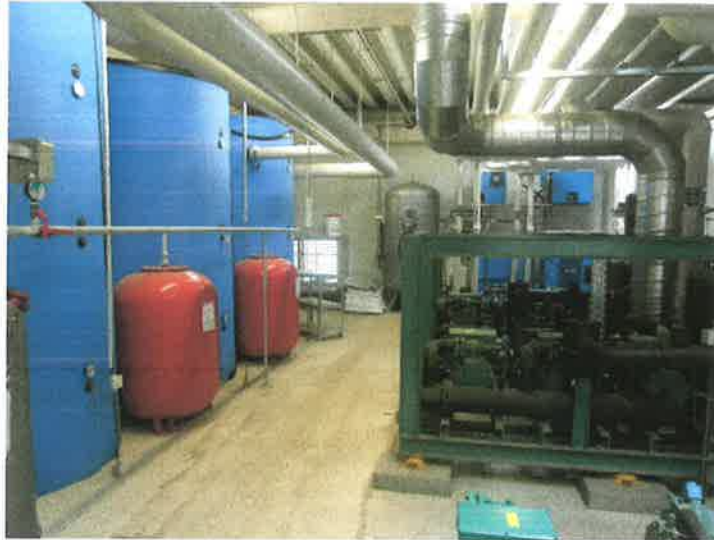
Photo 28: Betriebsgebäude – Obergeschoß – Kühltechnikraum

Angrenzend an den Heizraum ist der **Kühltechnikraum**, in dem die Kompressoren, die Luftzentrale, die Wärmetauscher etc. positioniert sind.

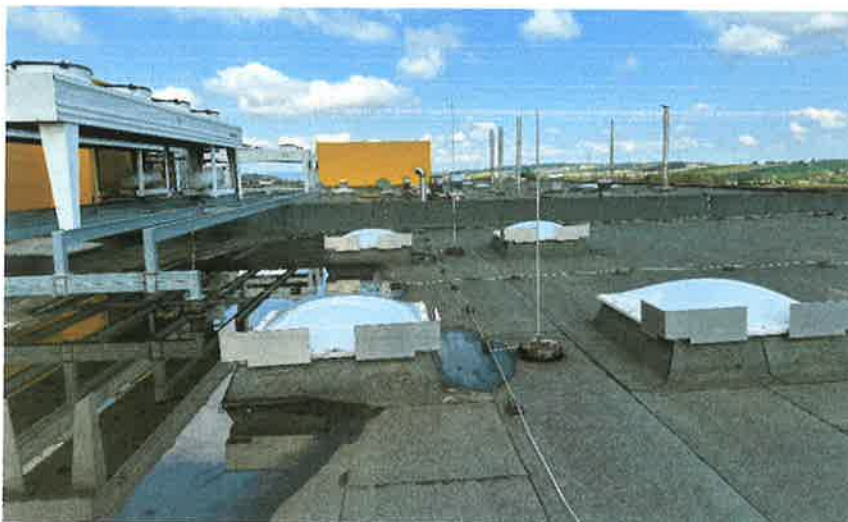
Erkennbar sind auf der Dachlandschaft zahlreiche metallene Kühlaggregate (Lüftung für die Kühlung > Verdampfer), etliche Lichtkuppeln aus Plexiglas, Blitzschutzanlage, metallene Ent- und Belüftungsschächte und die erwähnten Bitumenbahnen. Dem Augenschein nach ist das gegenständliche Dach und die darauf befindlichen Anlagen in einen ordentlichen und mängelfreien Zustand.

Photo 28: Betriebsgebäude – Dachlandschaft

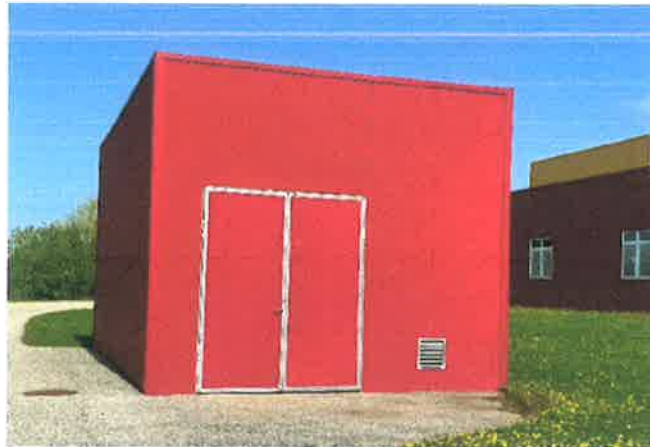
Photo 29: Kläranlagengebäude – Presscontainer – Südansicht

Westlich des Betriebsgebäudes steht in etwa mittig die Abwasservorreinigungsanlage (Kläranlage, 2009 errichtet), welche eine Stahlrahmenkonstruktion (mit außenseitiger Paneelverkleidung) und südseitig ein zweiflügeliges Eingangstor hat.

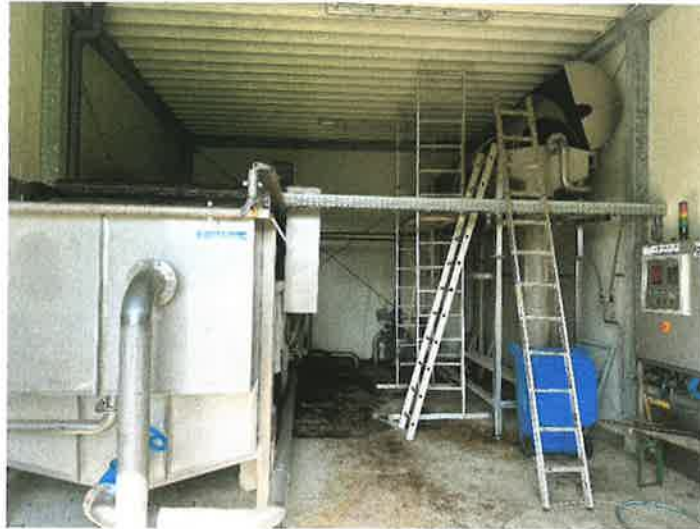
Photo 30: Kläranlagengebäude – Innenansicht

Innen besteht das Gebäude aus einem Raum, in dem Geräte (Pumpen, etc.) und Container für die **Fettabscheidung** positioniert sind. Unter diesem Raum sind zwei ungleich große betonierte Kammern (Reinwasserbecken, Schmutzwasserbecken) siehe Schnitt).

Nach oben hin ist das Gebäude (verbaute Grundfläche > ca. **57 m²** > 9,8 m x 5,8 m) mit einem Flachdach (Trapezblech) abgegrenzt.

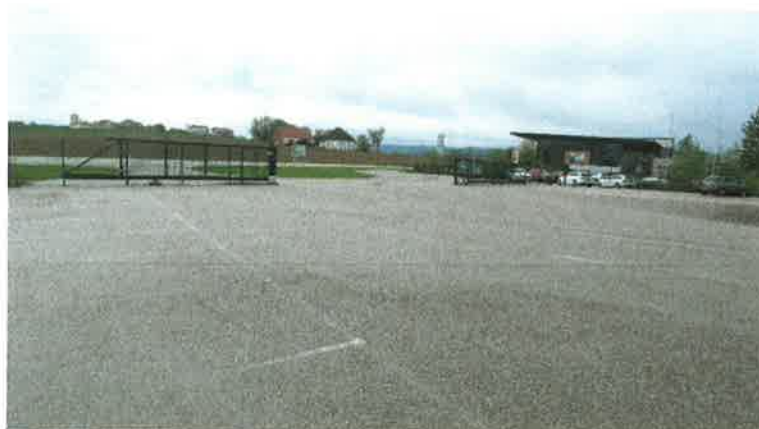
Photo 31: Einfahrtsbereich – mit Blick auf die Landesstraße

Der gesamte Einfahrtsbereich – von der öffentlichen Zufahrtsstraße her - wie auch der gesamte Fahr- und Gehbereich um das Betriebsgebäude ist befestigt (asphaltiert).

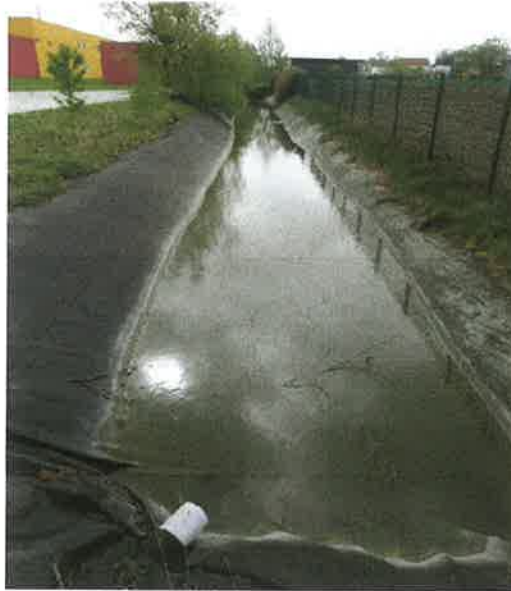
Im südwestlichen Eckbereich ist ein **Retentionsbecken** (für Oberflächenwässer), welches (lt. Plan) ein Fassungsvermögen von rd. 159 m³ Wasser hat.

Photo 33: Westseitiges, grabenartiges Retentionsbecken

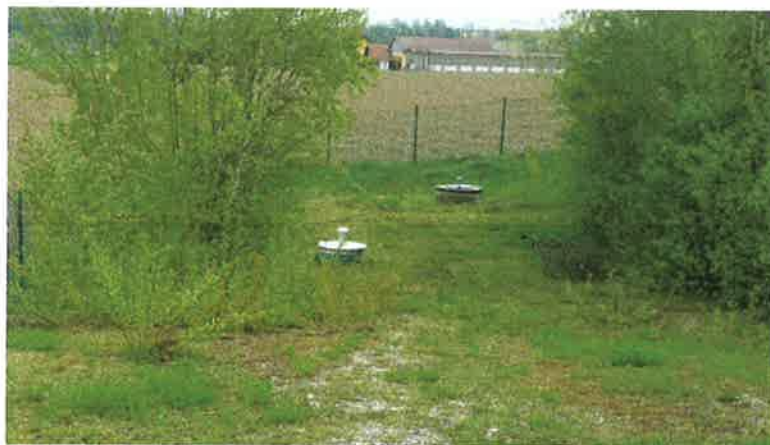
Wie schon weiter oben erwähnt ist im nördlichen Eckbereich der liegenschaftseigene **Brunnen** (lt. Info ca. 130 m³ Schüttung/Tag; der Bereich um den Brunnen schacht herum ist ein Wasserschutzgebiet). Nebst dem Brunnen schacht (Tiefenbohrung) sind 2 Ausgleichsbehälter im Erdreich eingegraben.

Photo 34: Nordseitiger Eckbereich - Brunnen schacht

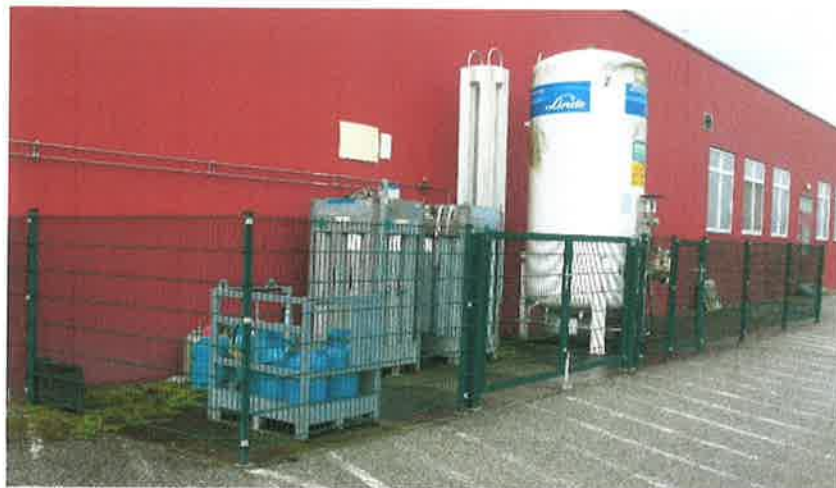
Photo 36: Außenseitiges Flüssiggaslager

In etwa mittig ist ein **Flüssiggaslager** (Propangas), welches mit einem Metallgitterzaun umrahmt ist (mit Einfahrtstor und Eingangstüre). Sowohl der Silo als auch die Flaschen gehören der Fa. Linde). Der gegenständliche Bereich ist nicht überdacht.
