**3 E 4592/23x - 2**

# BEFUND UND GUTACHTEN

Gieringweg 8d, 6370 Reith bei Kitzbühel  
Gst. 400/12, EZ 886, KG 82111 Reith bei Kitzbühel

- 1) Einschätzung des Fertigstellungsgrades des sich auf der Liegenschaft befindlichen Gebäudes samt Abschätzung der aufgewandten Herstellungskosten.
- 2) Beurteilung des Gebäudezustandes hinsichtlich Schäden aufgrund des längeren Stillstandes der Bauarbeiten.

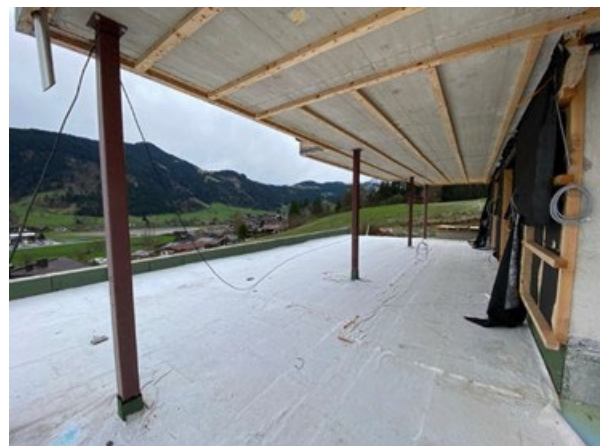
Abbildung 121, EG, Fensteranschluß

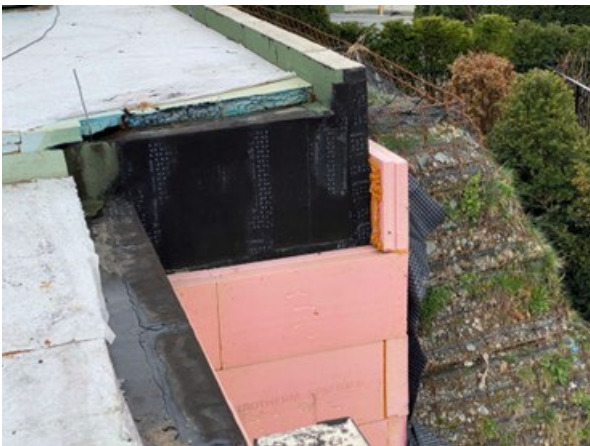
Abbildung 126, EG, Fassadenverkleidung West-Nord

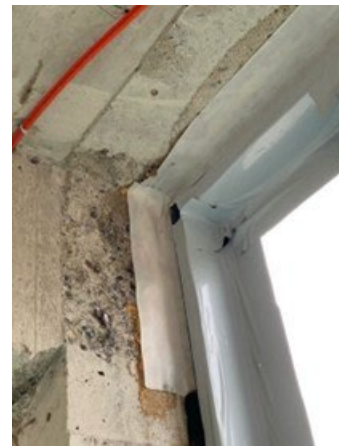
Abbildung 149, EG, Vorraum, Fensteranschlüsse

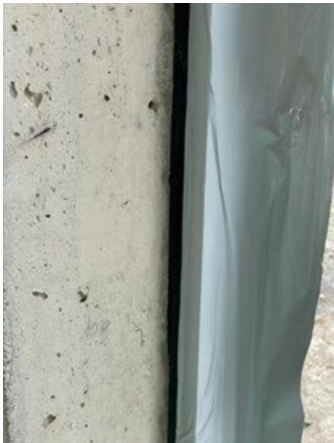
Abbildung 150, EG, Vorraum, Fensteranschlüsse

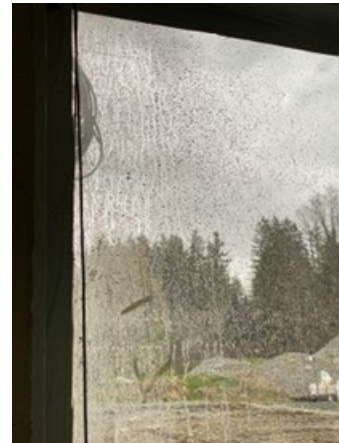
Abbildung 151, EG, Vorraum, Fensteranschlüsse

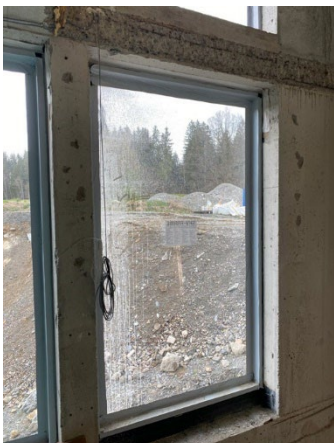
Abbildung 152, EG, Vorraum, Fensterverschmutz.

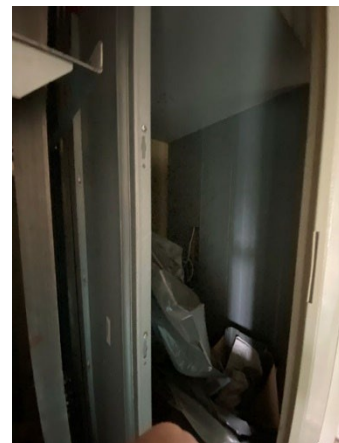
Abbildung 153, EG, Vorraum, Fensterverschmutz.

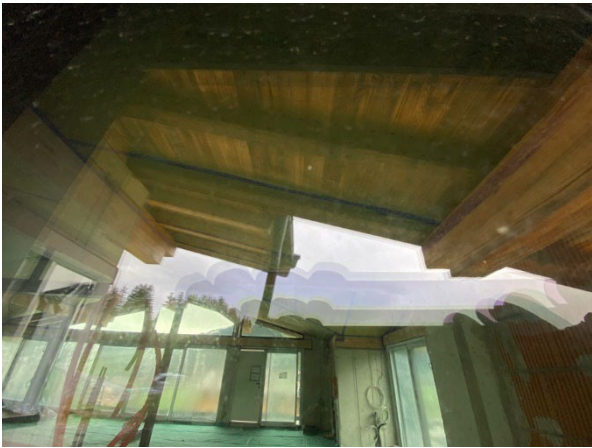
Abbildung 179, OG, Wohn-Essbereich, Dachuntersicht

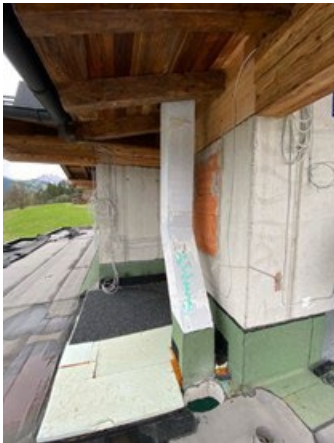
Abbildung 183, OG, Terrasse Süd-West
