## **Befund und Gutachten**

**Ortnergasse 7, 1150 Wien**

Gemäß dem Beschluss des Handelsgericht Wien

**GZ 2025/68**

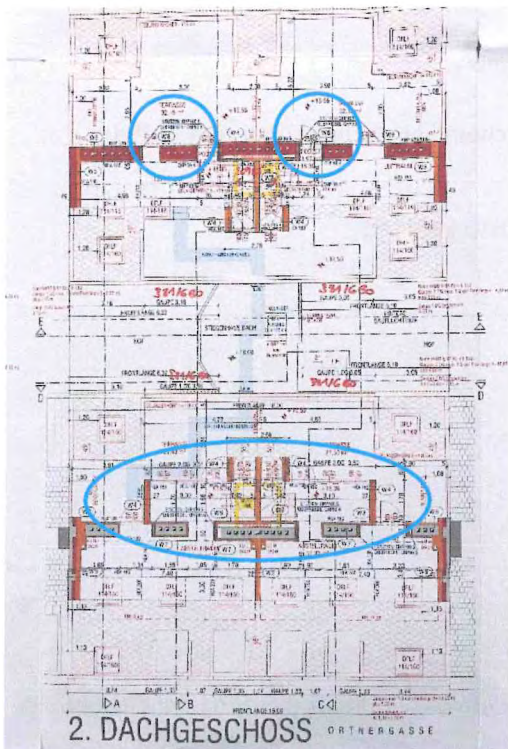
Abbildung 5: Auszug Einreichplan DG-Ausbau, 2. DG

Sämtliche Fenstertüren im 2. DG sind im Einreichplan DG-Ausbau nach außen aufgehend eingezeichnet. Dies ist problemlos möglich – hierzu bedarf es aber einer komplett anderen Fensterkonstruktion.

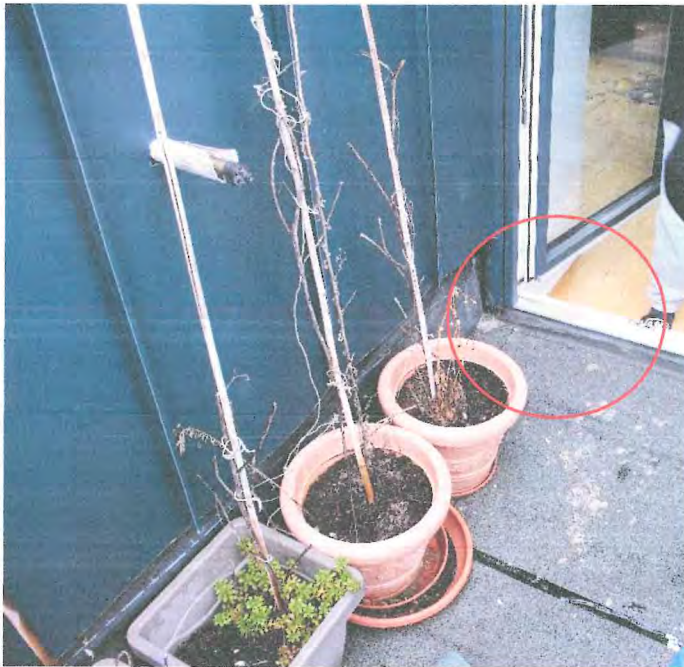
Abbildung 8: 2. Ausgangtüre auf Dachterrasse 2.DG, Top 34 (von innen „links“)

Der Abdichtungshochzug (Abbildung 8) ist kleiner als 10 cm und damit zu niedrig, da auch die erforderliche Höhe/Tiefe für einen Rinneneinbau nicht gegeben ist. Eine Einzelfalllösung („Sanierungsausnahme“) ist nicht bekannt. Die Planung bzw. Ausführung sind mangelhaft.

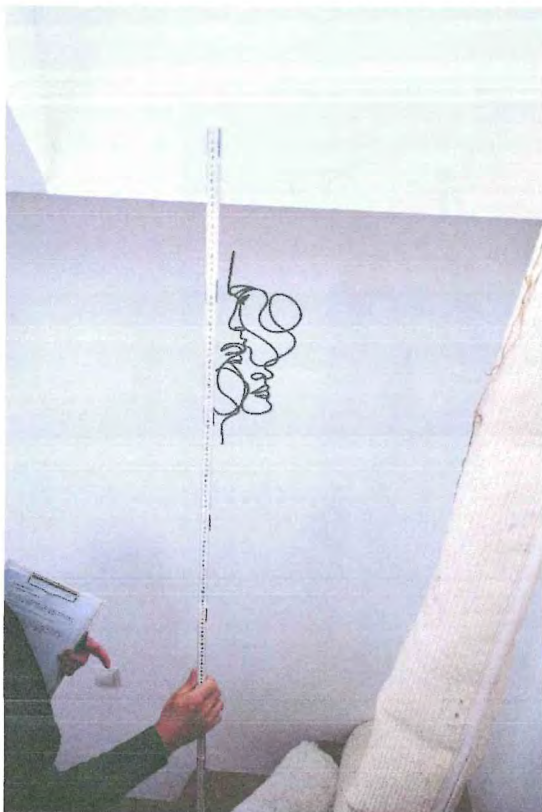
Abbildung 12: die vorhandene Durchgangshöhe (1,92 m) beim Stiegenaufgang Dachterrasse/ 2. DG unterschreitet das zulässige Maß (2,1m) deutlich, kein erforderlicher Handlauf vorhanden.

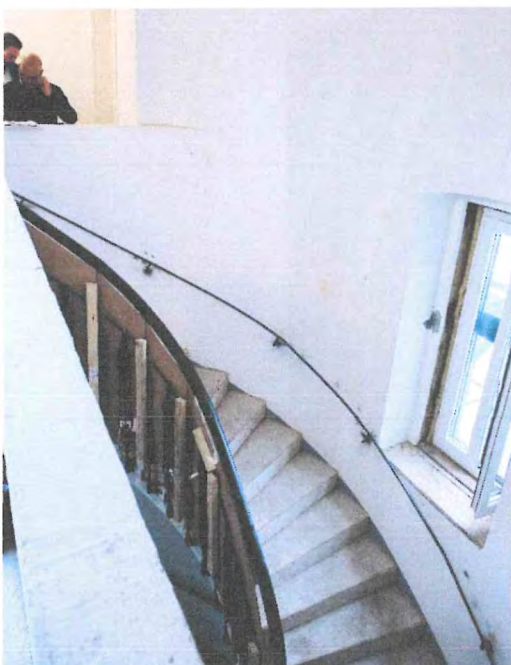
Abbildung 17: Improvisierter Handlauf / Geländer zwischen 3.OG und 1. DG

Durch die provisorische Beplankung des Brüstungsgeländers mit Holzwerkstoffen ist das Problem der zu weiten lichten Holmabstände (max. 12 cm gem. OIB-Richtlinie) provisorisch behoben. Inwieweit eine Nachrüstungspflicht im Konflikt zwischen Bestandsschutz und Verkehrssicherungspflichten besteht **ist eine Rechtsfrage**.

Aus gutachterlicher Sicht wird festgehalten, dass bei Generalsanierungen bzw. Dachgeschossausbauten üblicherweise eine Nachrüstung erfolgt.

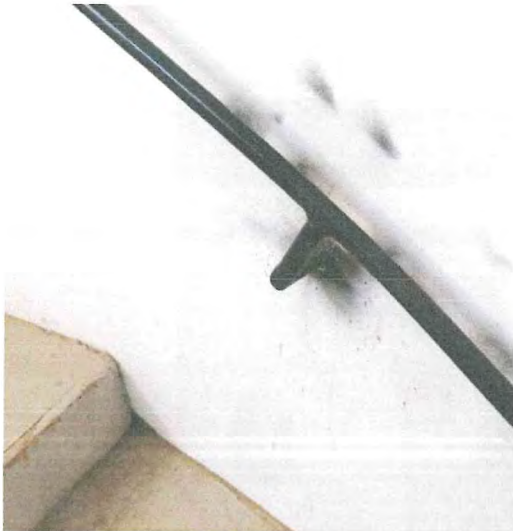
*Abbildung 18: Beim Anstrich des Handlaufes wurde die Wand verunreinigt*

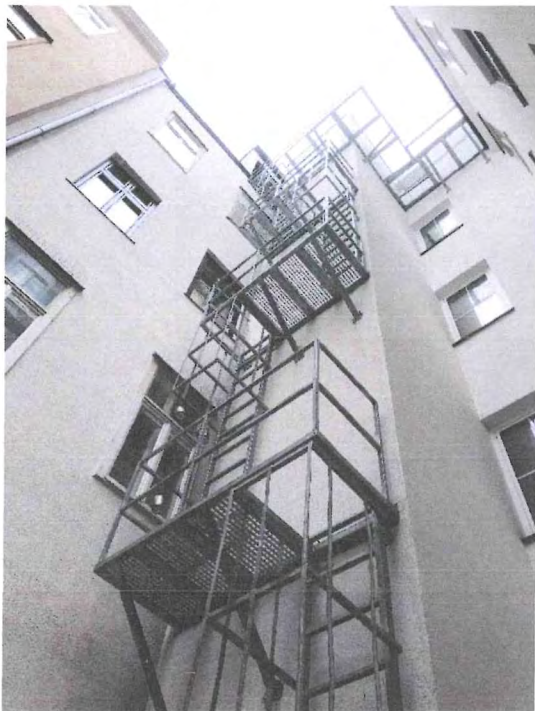
Abbildung 21: Liftschacht mit davor liegendem 2. Rettungsweg, Innenhof Zugang

Der Liftschacht ist im Rohbau vorhanden, alle Einstiegstellen sind mit OSB-Platten verschlossen, die Innen- bzw. Außenabmessungen wurden nicht überprüft. Im KG ist der Liftschacht mit Unrat „angefüllt“.

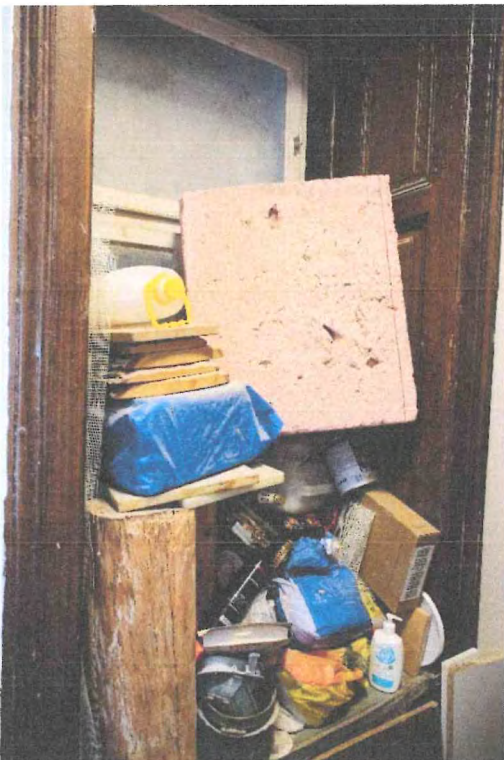
Abbildung 31: Durch Liftschacht unbrauchbares Fenster – 2. OG

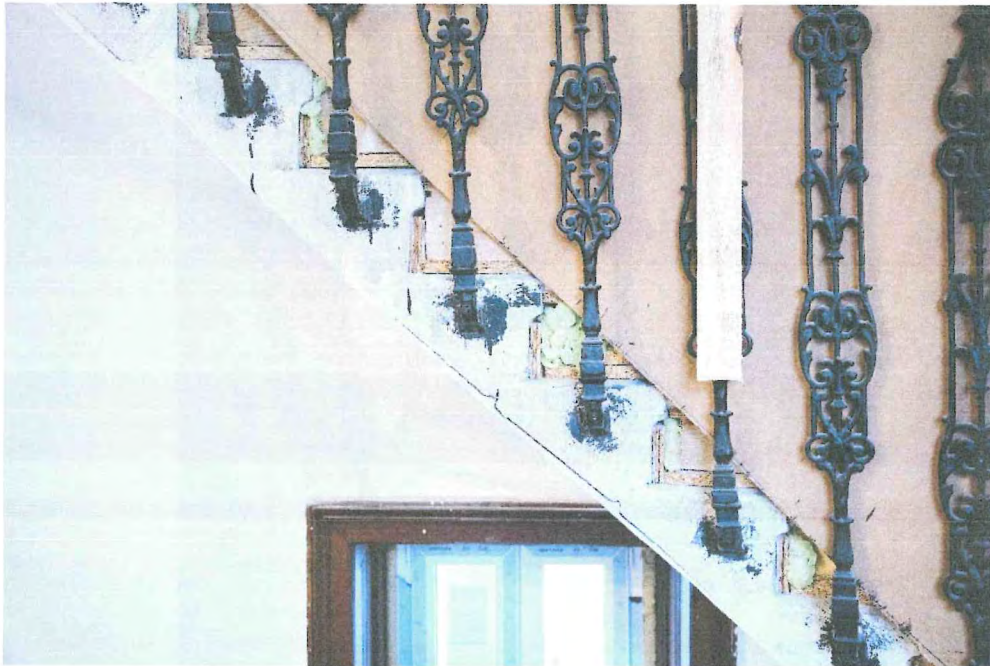
Abbildung 32: Treppenlauf und Geländer zwischen 3.OG und 1. DG

Am Treppenlauf zwischen 3. OG und dem 1.DG sowie im 1.DG fehlt der Bodenbelag. Darüber hinaus ist die Treppenkonstruktion keinesfalls für den dauerhaften Gebrauch geeignet bzw. zulässig (aus mehreren Gründen, im derzeitigen Zustand vor allem wegen des Brandschutzes).

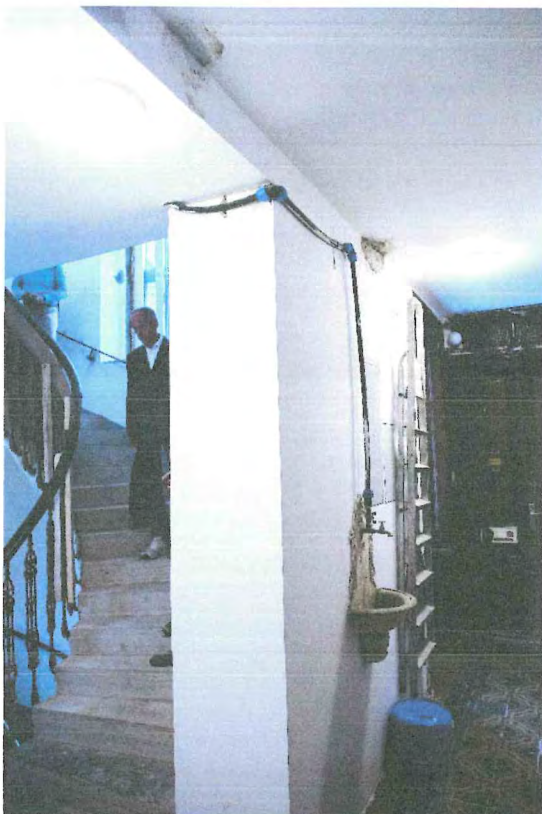
Abbildung 33; Improvisierte Wasserleitung im 3.OG

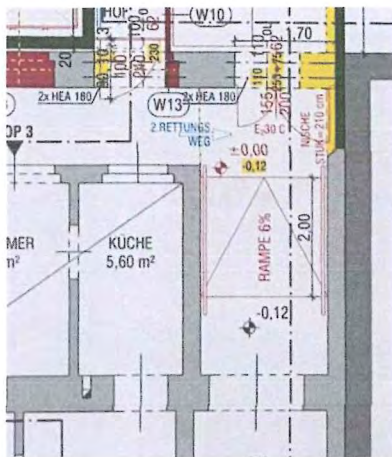
Abbildung 38: Einreichplan DG-Ausbau, Rampe im Eingangsbereich

Der barrierefrei (behindertengerecht) zu errichtende Aufzug muss auch barrierefrei erreichbar sein z.B. mittels Rampe oder Hebeeinrichtung.

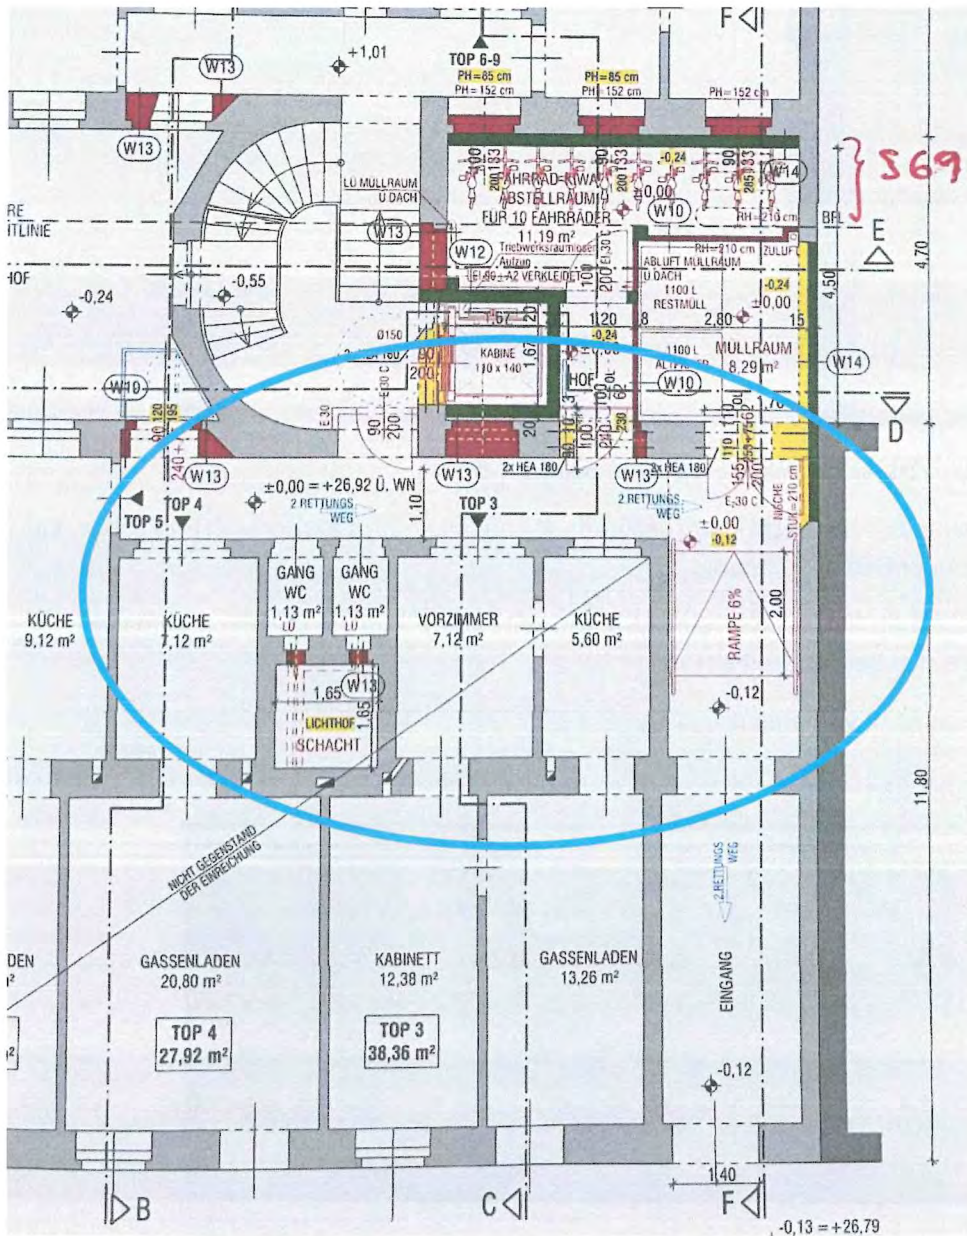
Abbildung 40: Auszug Einreichplan DG-Ausbau, EG

Sämtliche Arbeiten im EG (Lt. Baubewilligung DG-Ausbau) sind unvollständig oder fehlen komplett:

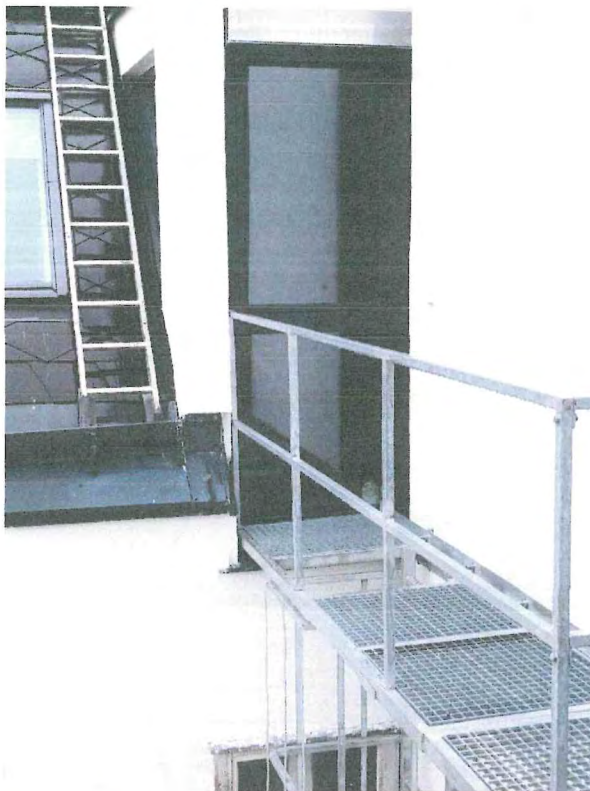
Abbildung 43: Zustieg zu 2. Rettungsweg durchs Fenster, TOP 37, Leiterüberstand fehlt

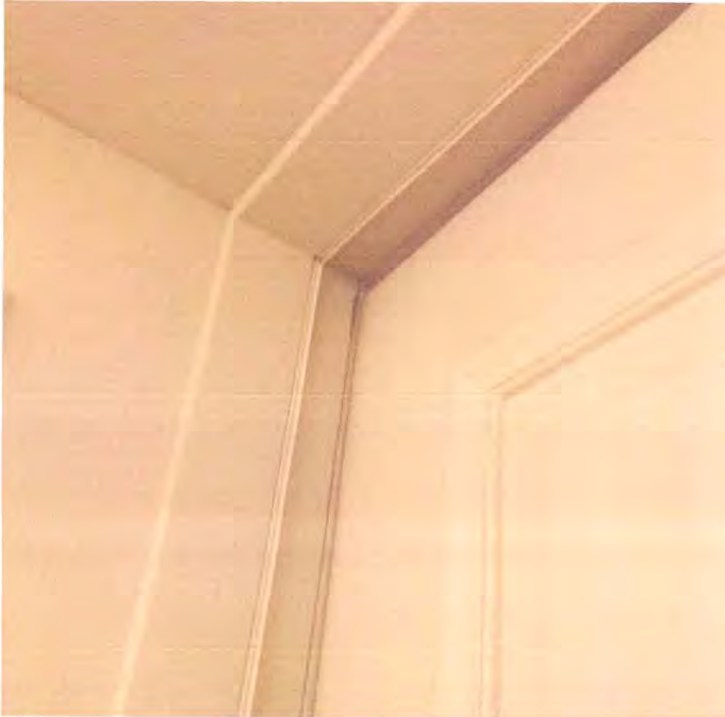
Abbildung 57: Innentüre ohne ausreichende "Einbauluft" montiert (Spaltmaß)

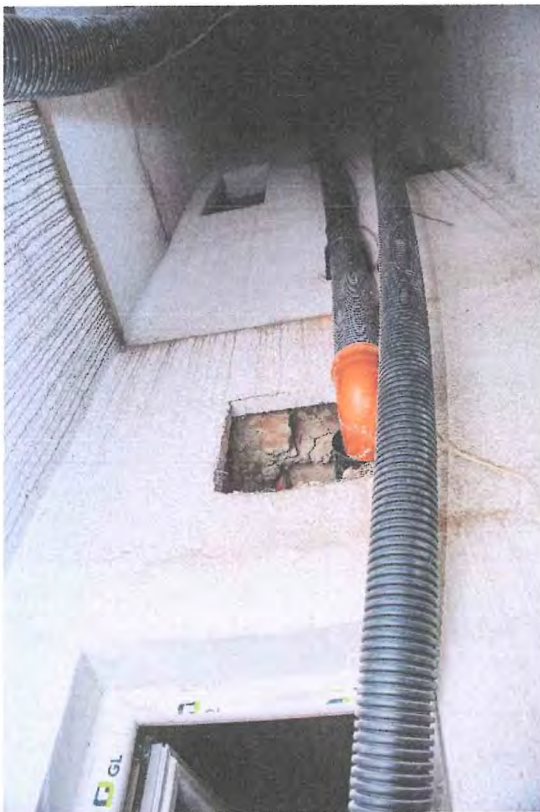
Die Brandschutzvorschriften sind derzeit (mangels Brandschutzschotten) nicht erfüllt.

Abbildung 58: ehem. Lichthof - nun als Schacht genutzt

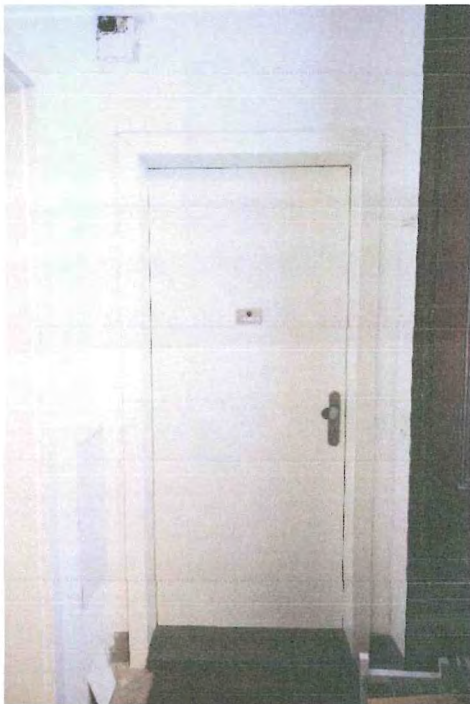
*Abbildung 71: Wohnungseingangstüre - ungleiches Spaltmaß weist auf einen unregelmäßigen Einbau hin*

Doppelfalztüre im Einfachfalzzarge – wahrscheinlich kein aufeinander abgestimmtes, zertifiziertes System

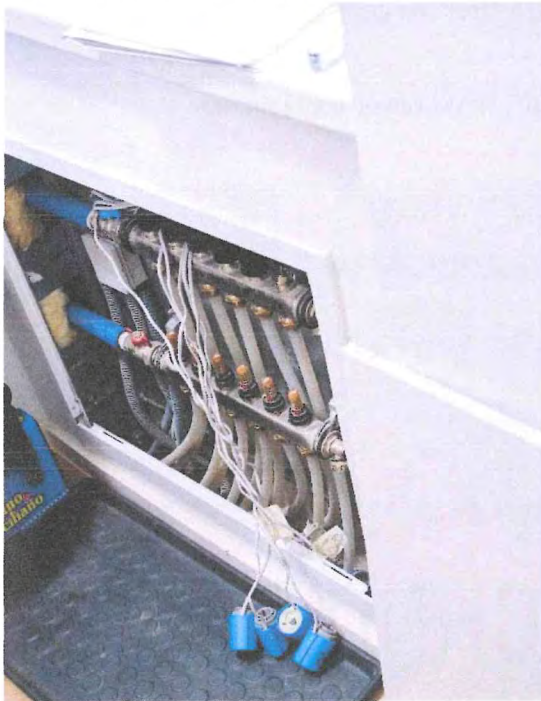
Abbildung 75: Heizungsverteiler - Fußbodenheizung TOP 22

Die Stellantriebe sind nicht an die Heizungsventile angeschlossen.

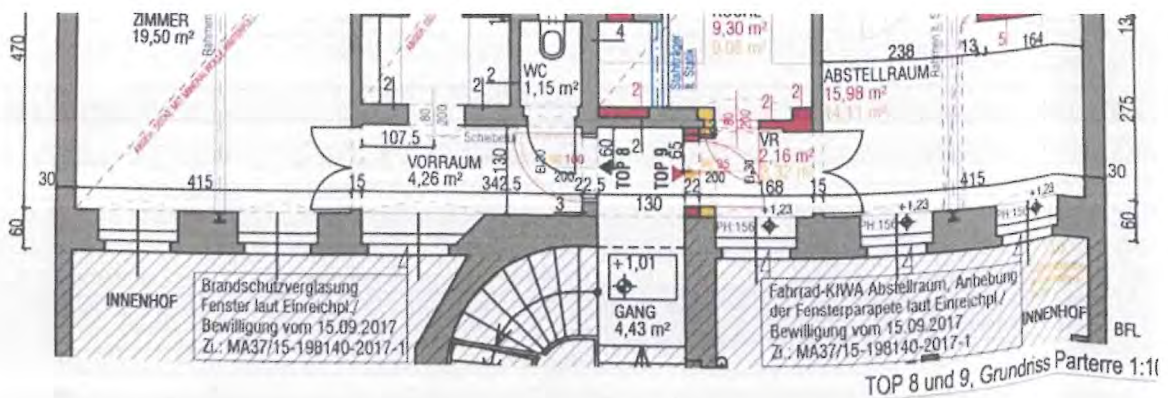
Abbildung 83: Auszug aus dem Bestandsplan zu MA37/1395860-2023-14

In welcher Sphäre die Änderungen liegen konnte nicht festgestellt werden, ebenso wenig die Verpflichtung einer Brandschutzverglasung aus dem Baubescheid zum „DG-Ausbau“. Üblicherweise sind im Plan die Feuerwiderstandsklassen (z.B. F30 Fenster, G30 Verglasung) angegeben. Lediglich in Abbildung 83 ist bei den Eingangstüren Top 8 und 9 der Vermerk EI<sub>230</sub> zu erkennen.

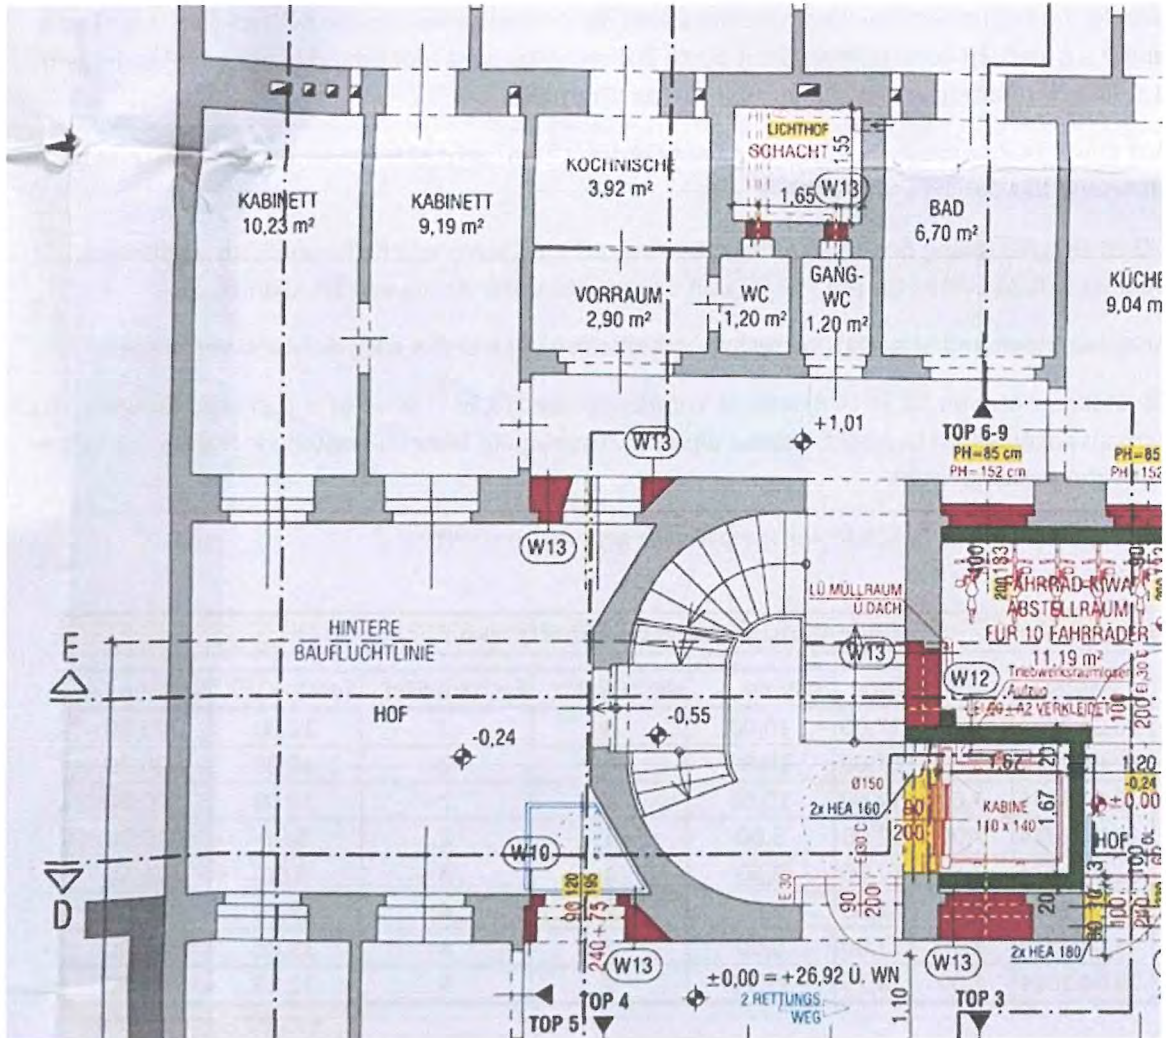
Abbildung 84: Auszug aus EG-Plan zu MA37/15-198140-2017-1

Im verwiesenen Plan („Dachgeschossausbau“) sind keine Brandschutzverglasungen ersichtlich, ebenso wenig Brandschutzeingangstüren.
