# GUTACHTEN

## Bewertung der Liegenschaft

**EZ 1566 KG 75318 Velden am Wörthersee**  
**9220 Velden am Wörthersee**  
**Köstenberger Straße 114e, 114f, 114g und 114h**

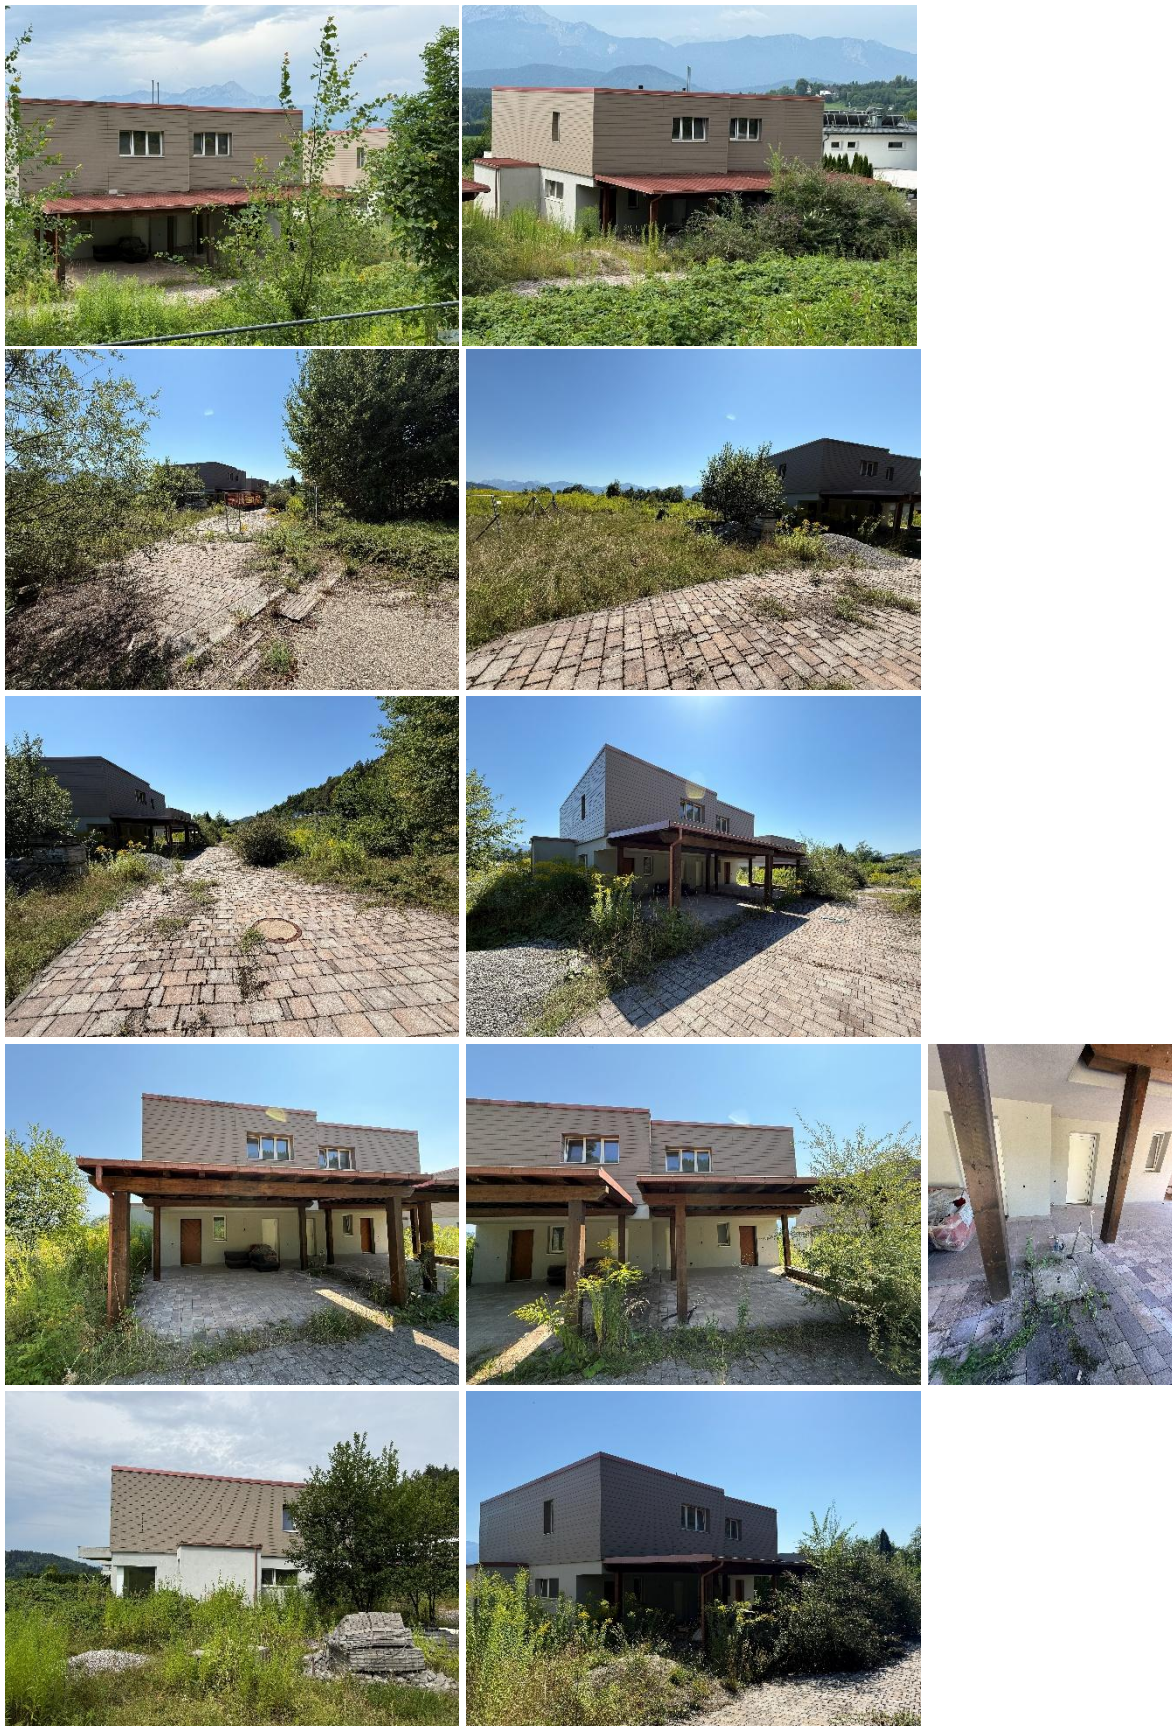
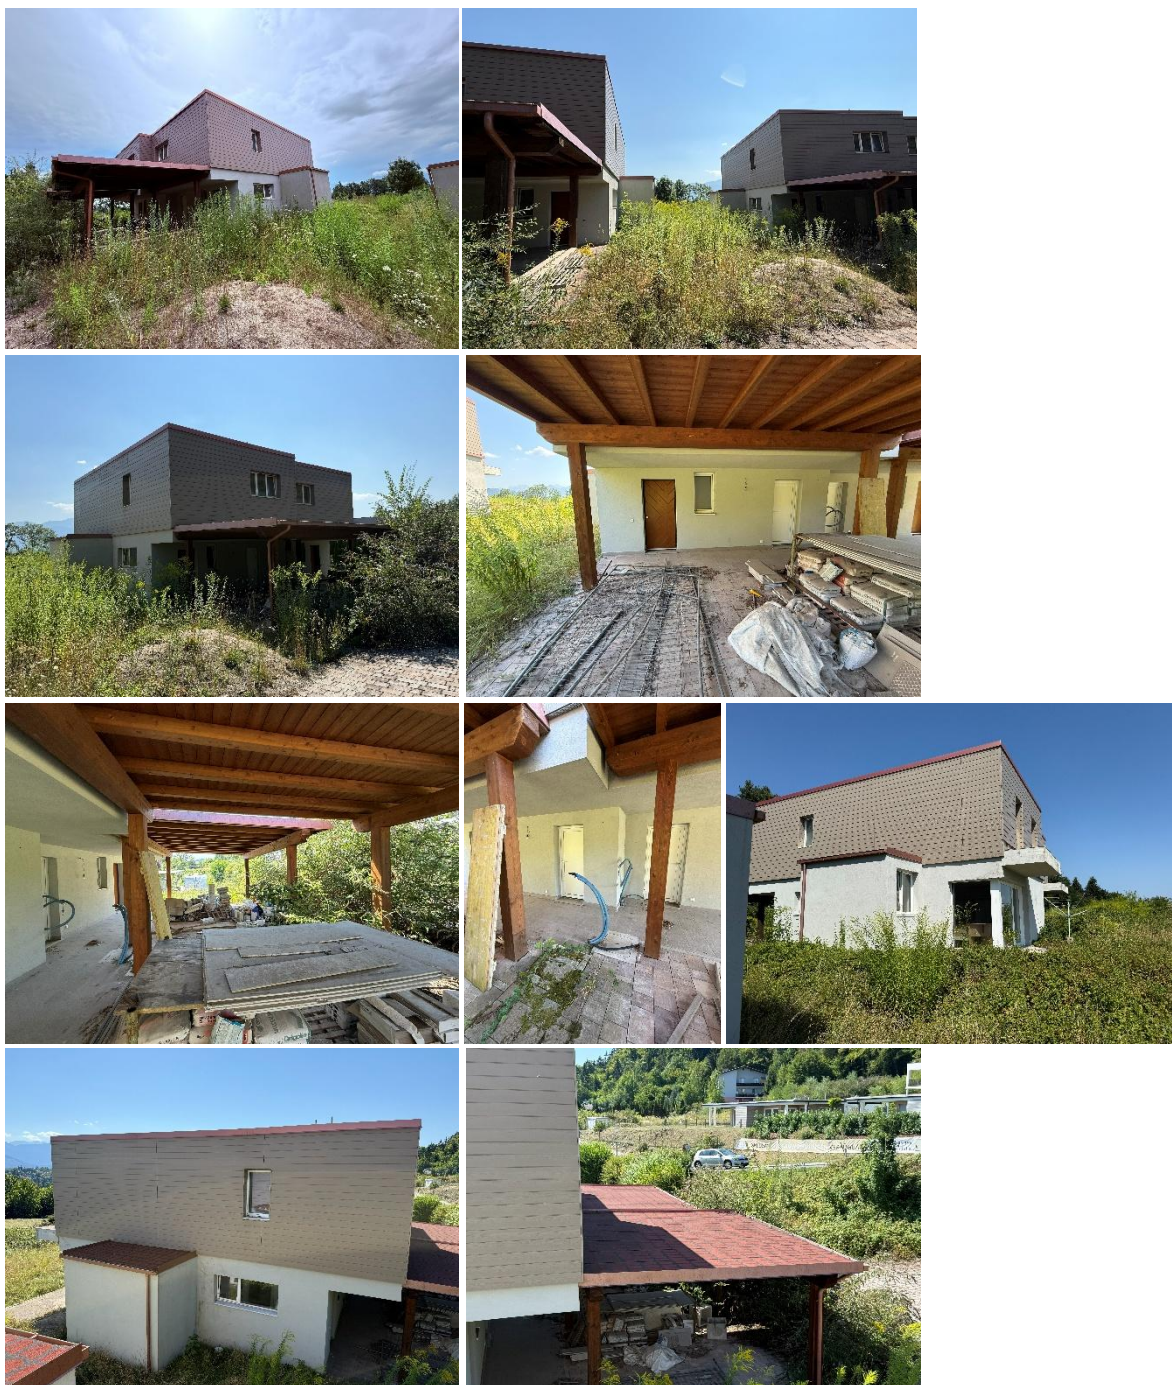
Objekt Köstenberger Straße 114e

Am 13. August 2026 wurde durch den Sachverständigen bei der Befundaufnahme die Innenräume der Objekte Köstenberger Straße 114e, 114f, 114g und 114h besichtigt. Dabei wurden nachfolgende, sichtbare Baumängel und -schäden je Objekt festgehalten und fotografisch dokumentiert:
