GZ: 9 E 13/24 m
BG Wolfsberg

Bilddokumentation

(Wohnhaus mit Nebengebäuden)

Liegenschaftsadresse: Wohnhaus Stadelweg 1/1
9411 Hattendorf / St. Michael im Lavanttal

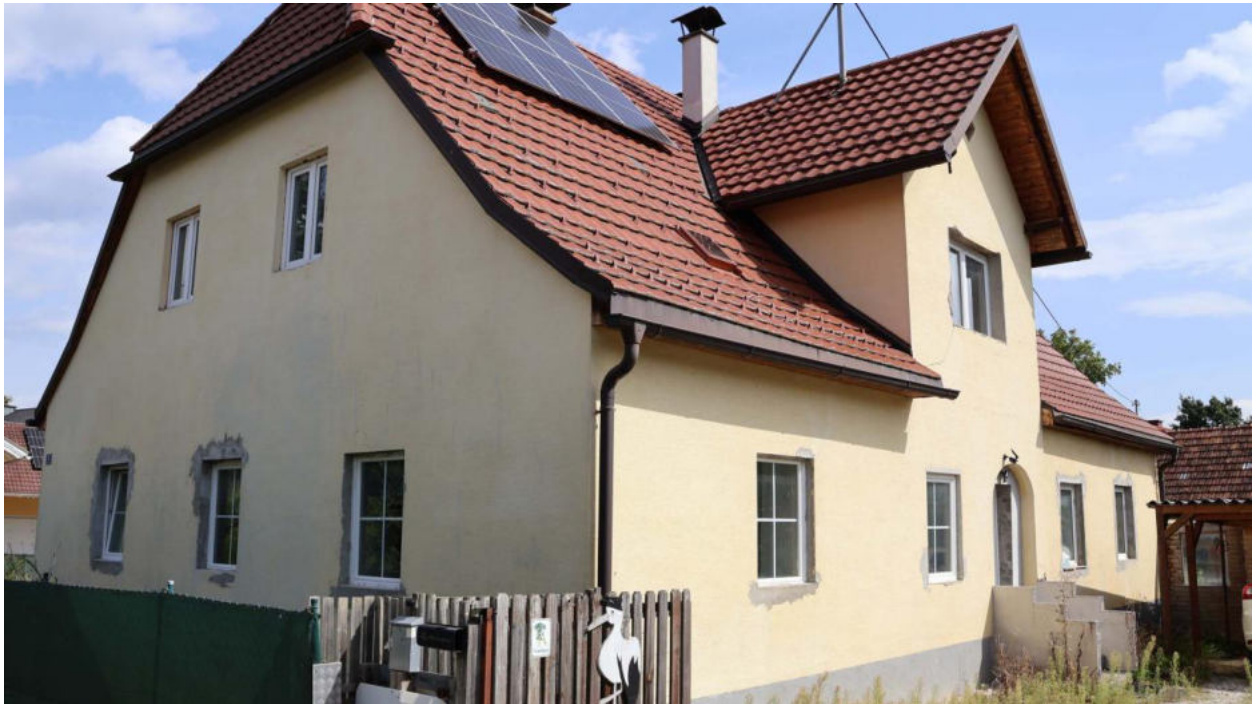
Bild 1 Gebäudeansicht von der Südwestseite

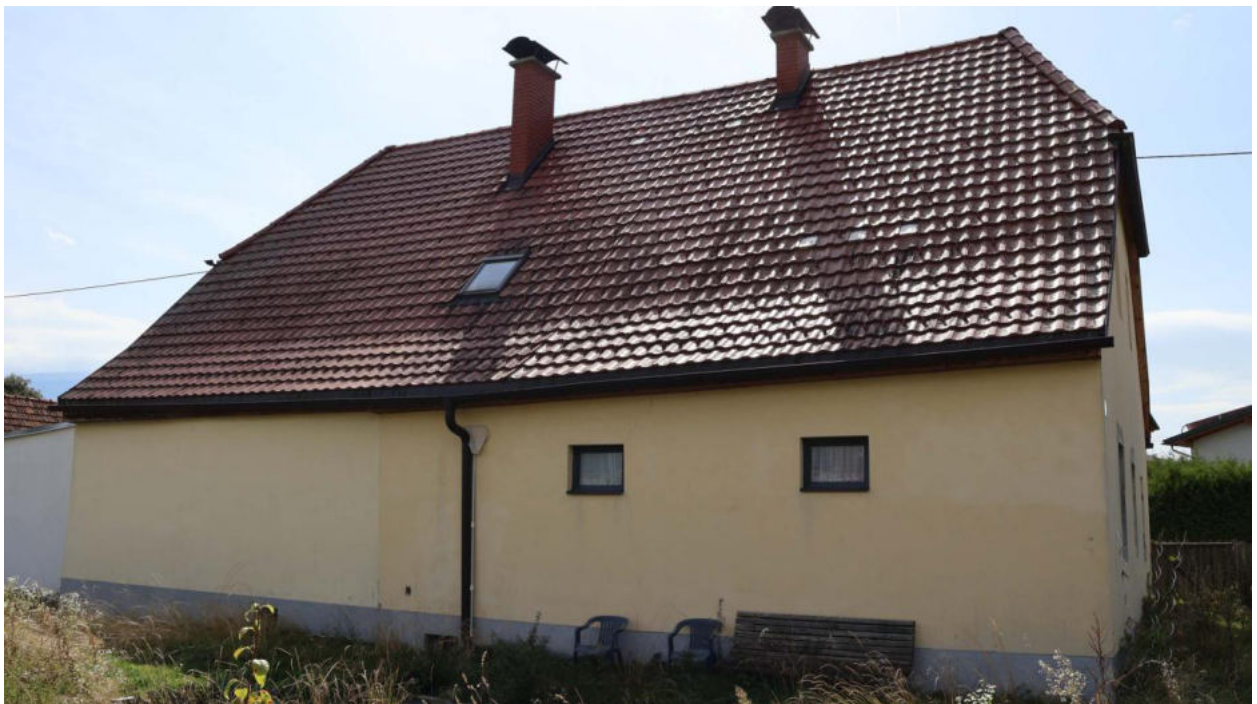
Bild 2 Gebäudeansicht von der Nordseite

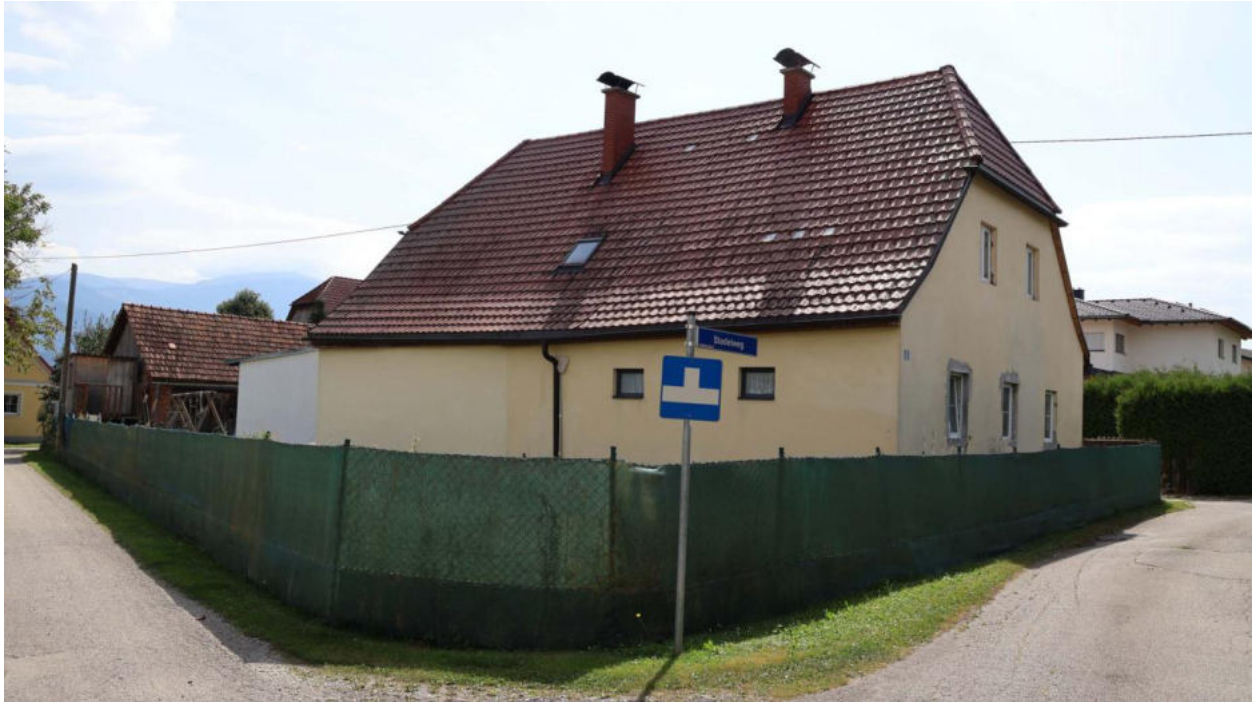
Bild 3 Gebäudeansicht von der Nordwestseite

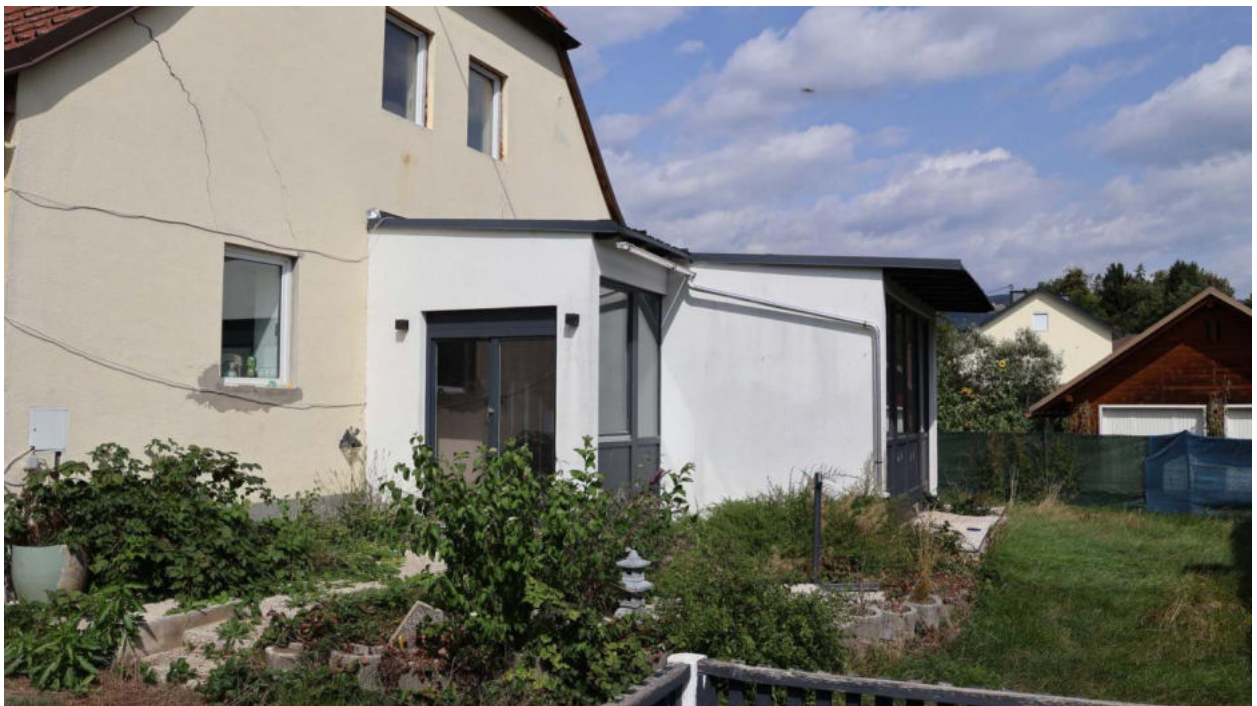
Bild 4 Wintergartenanbau an der Ostseite

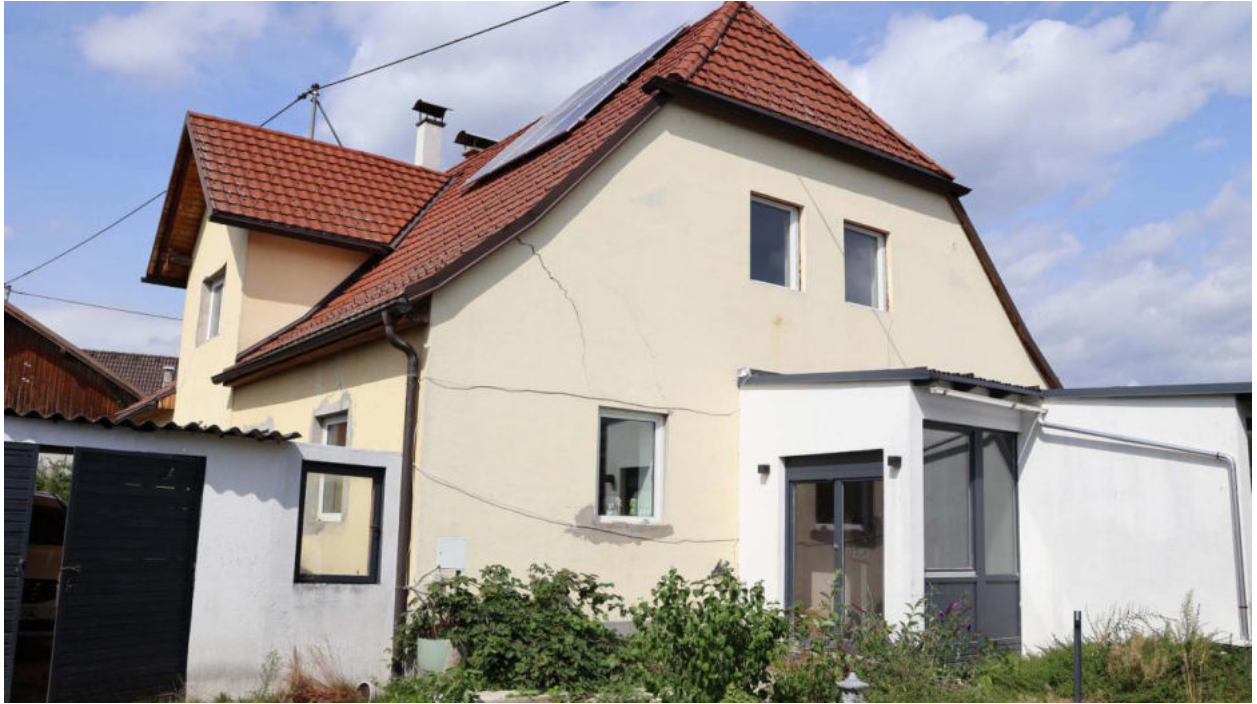
Bild 5 Gebäudeansicht von der Südostseite

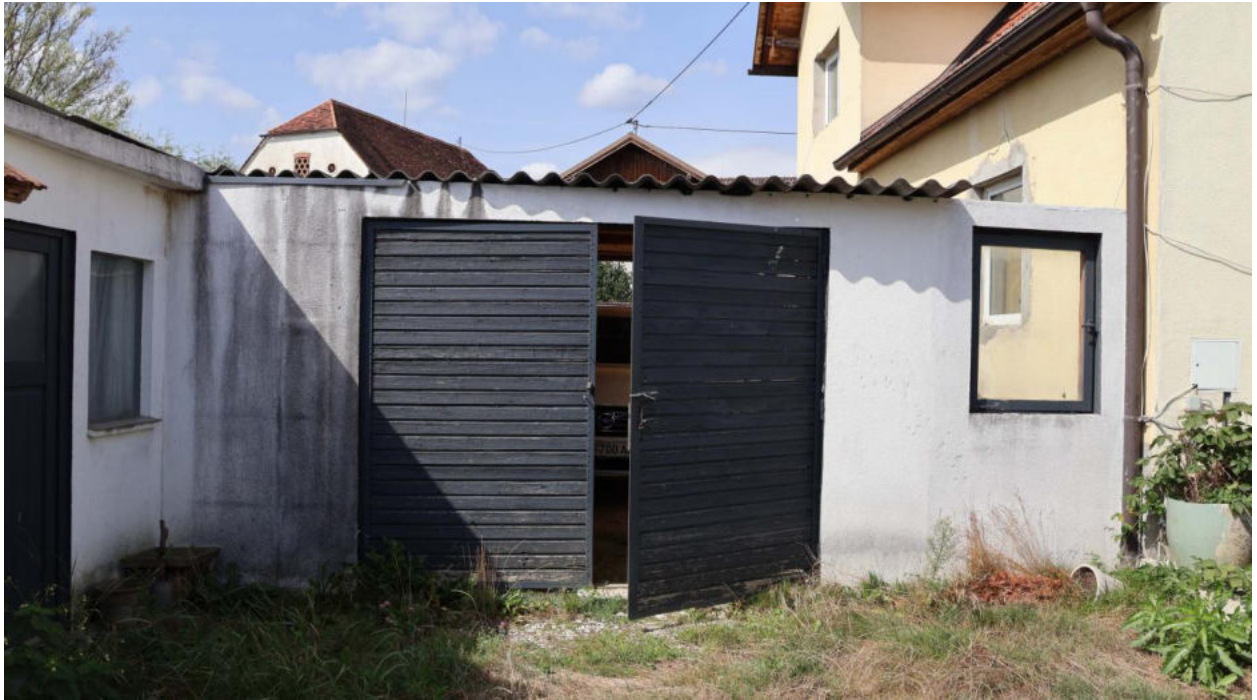
Bild 9 Trennwand zum Innenhof vom Carport

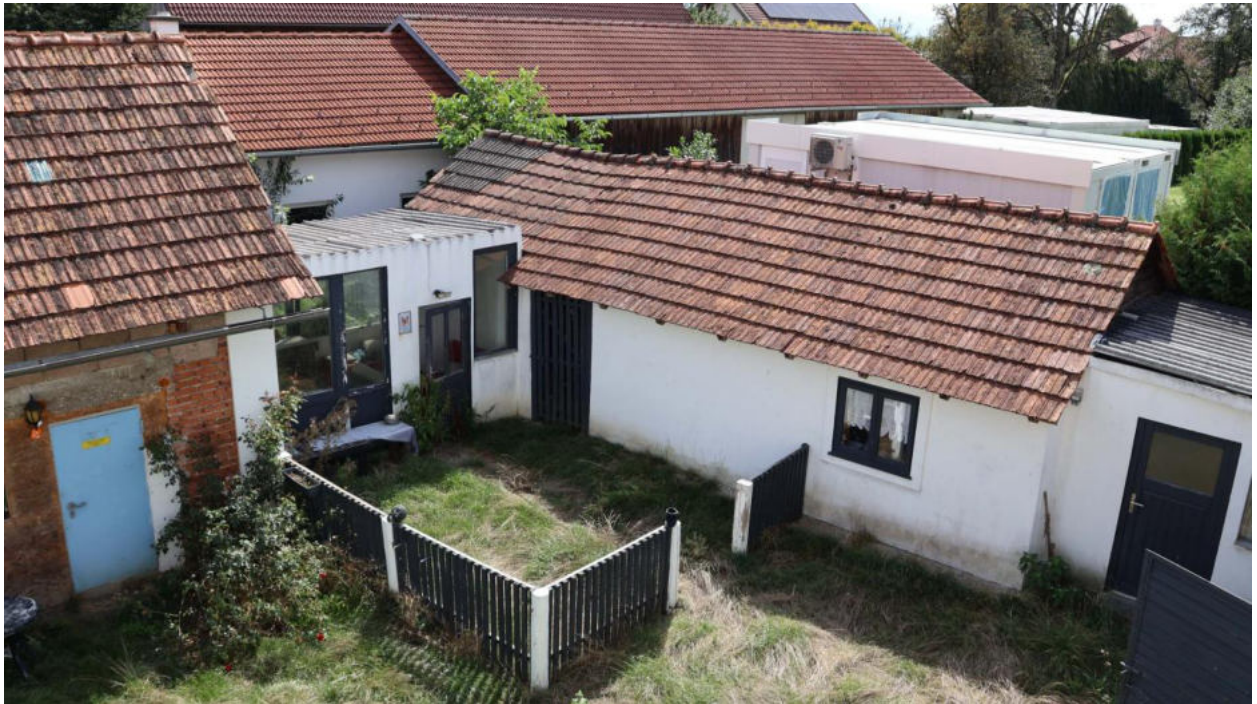
Bild 11 Nebengebäude C – Ansicht von der Nordwestseite mit Zwischentrakt B

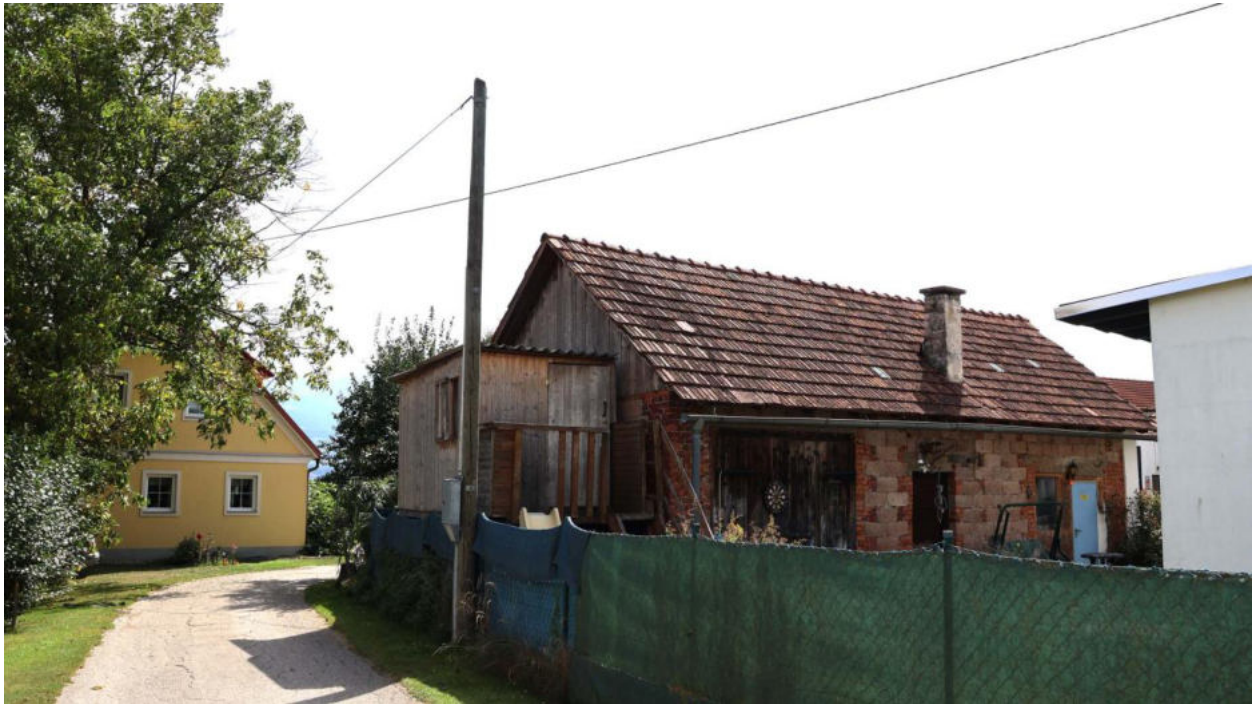
Bild 13 Nebengebäude Ansicht Nordwest

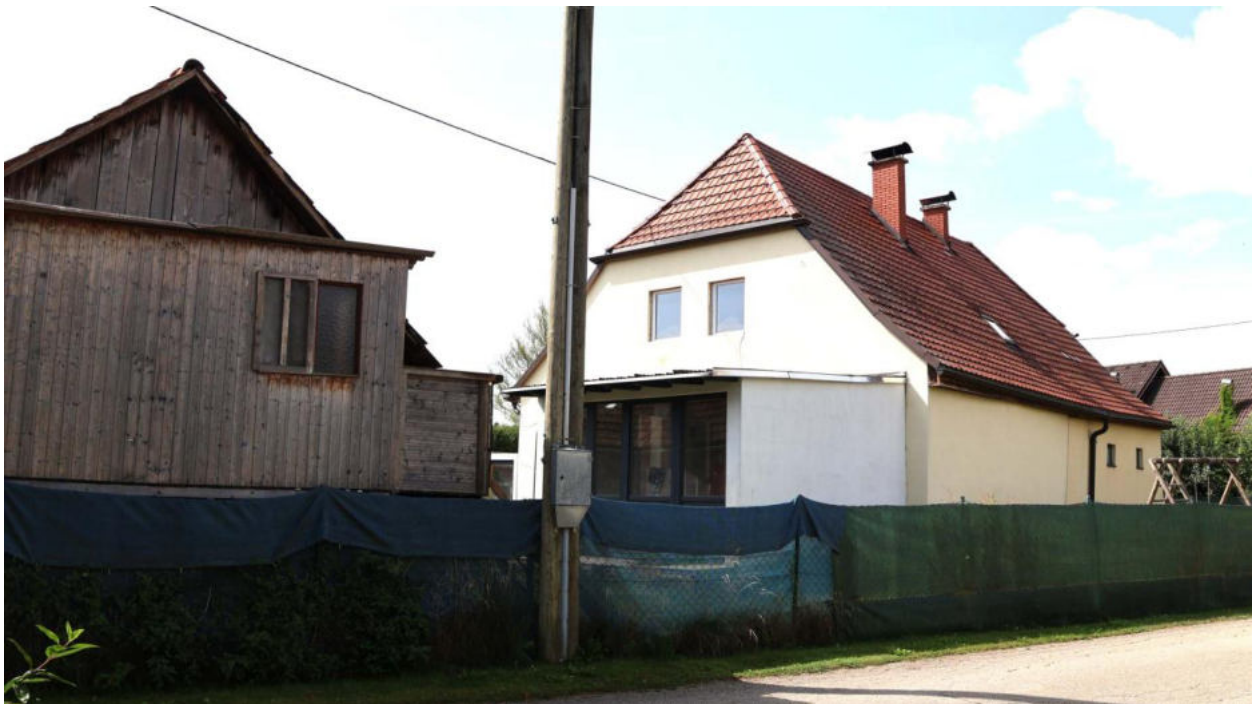
Bild 18 Wohnhaus und Nebengebäude Ansicht Nordostseite

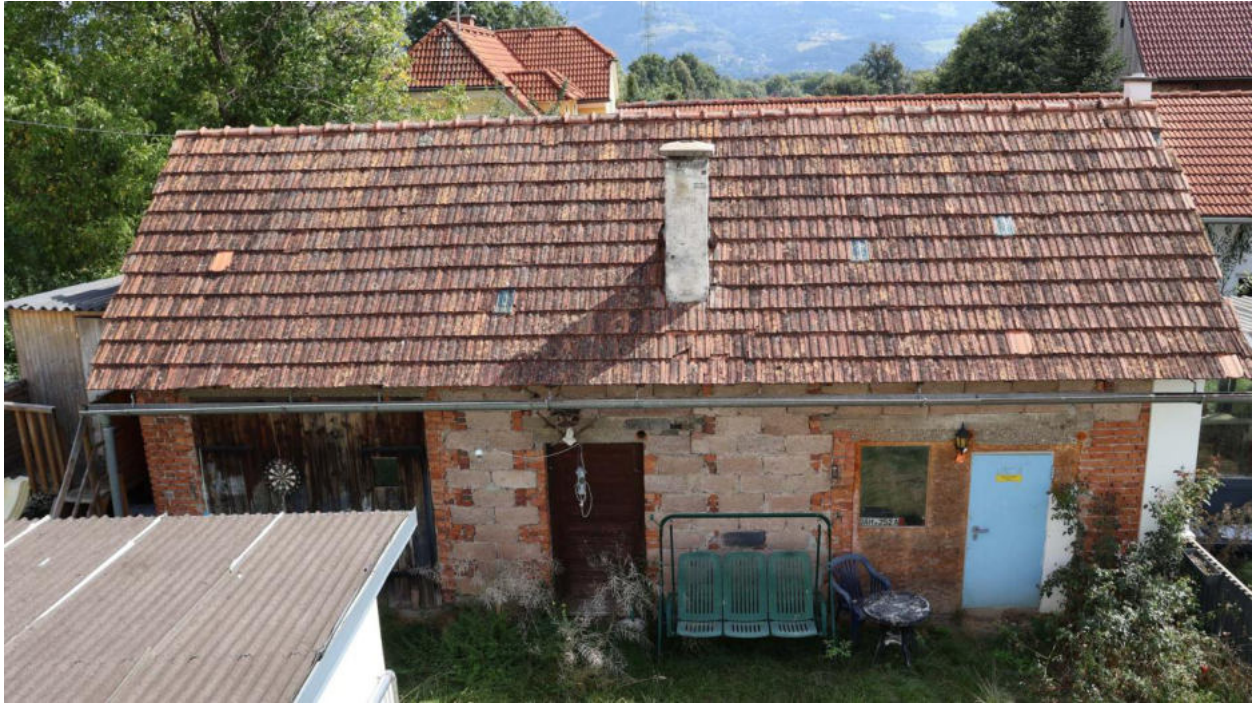
Bild 19 Dachausbildung Nebengebäude A und Wintergarten

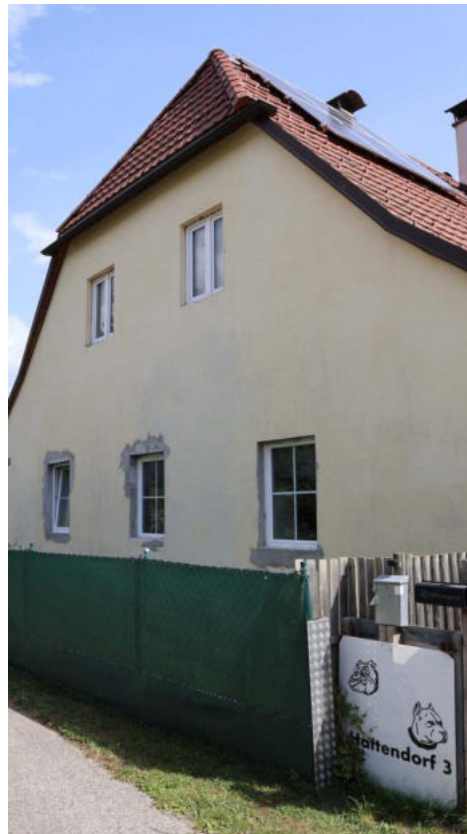
Bild 20 Wohnhaus Westfassade mit PV-Anlage

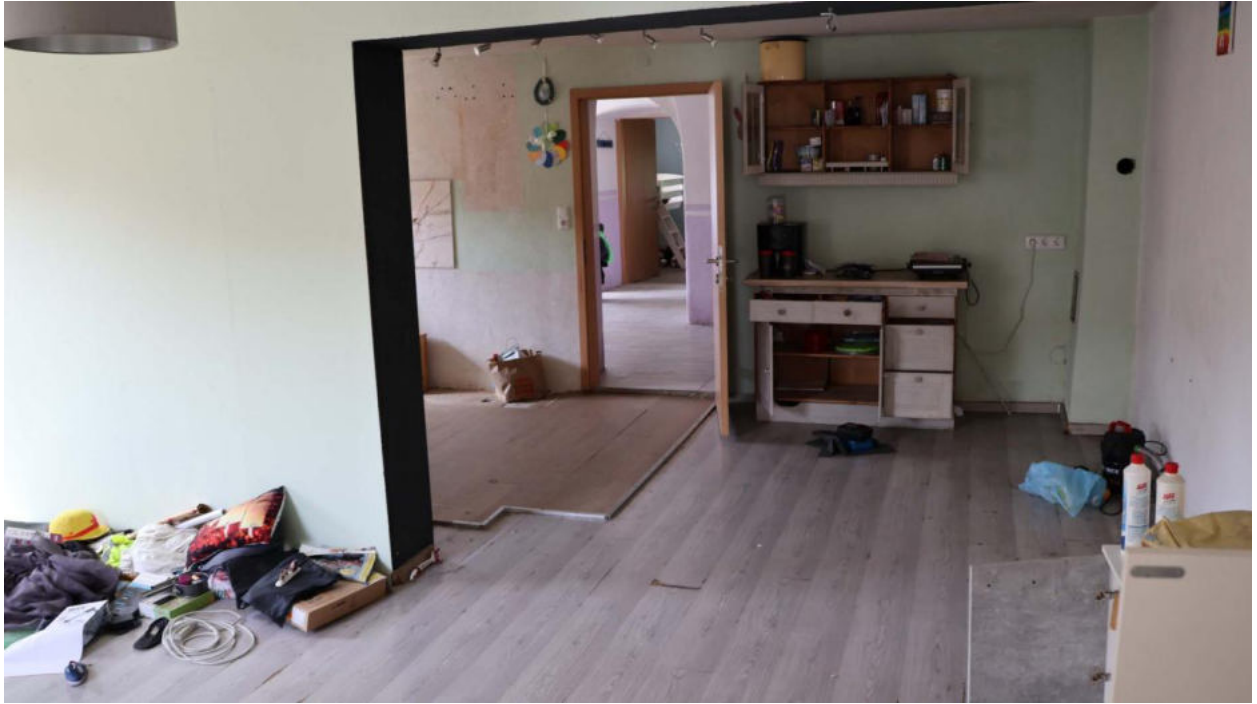
Bild 21 EG Wohnhaus Küche

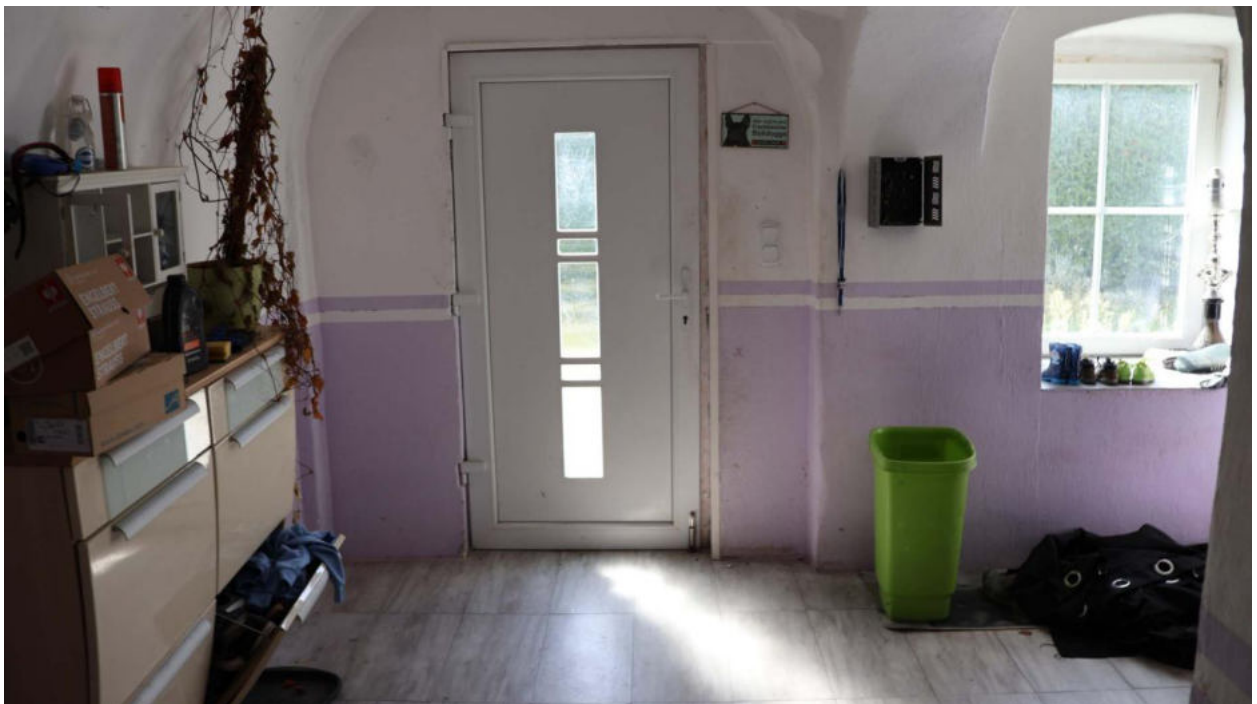
Bild 24 EG Diele mit Hauseingangstüre an der Südseite

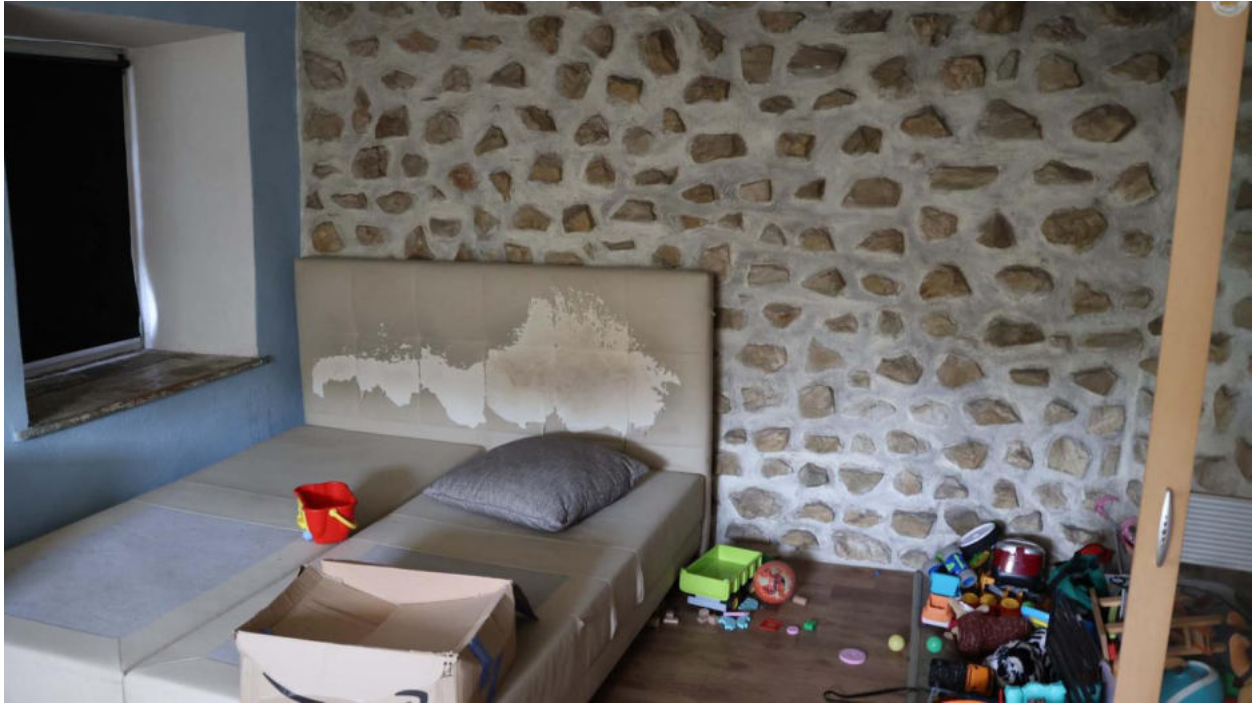
Bild 27 EG Kinderzimmer Südwest

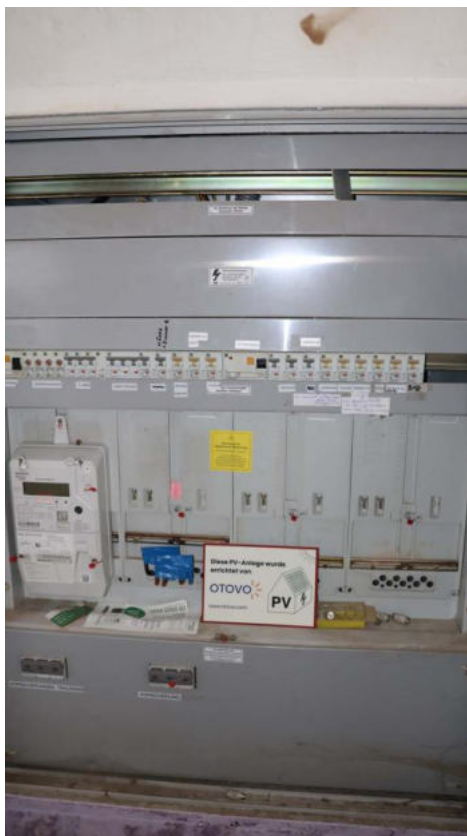
Bild 31 E-Verteiler in der EG Diele

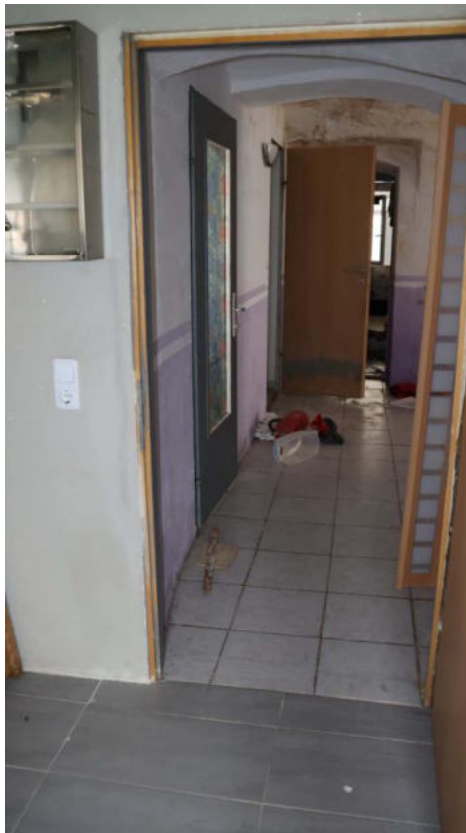
Bild 38 Zugangstüre EG Badezimmer mit Flur

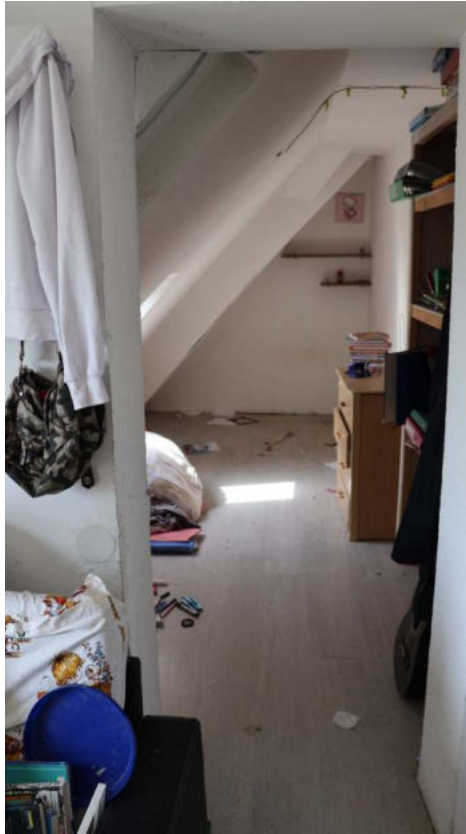
Bild 41 DG Spitzboden Südseite

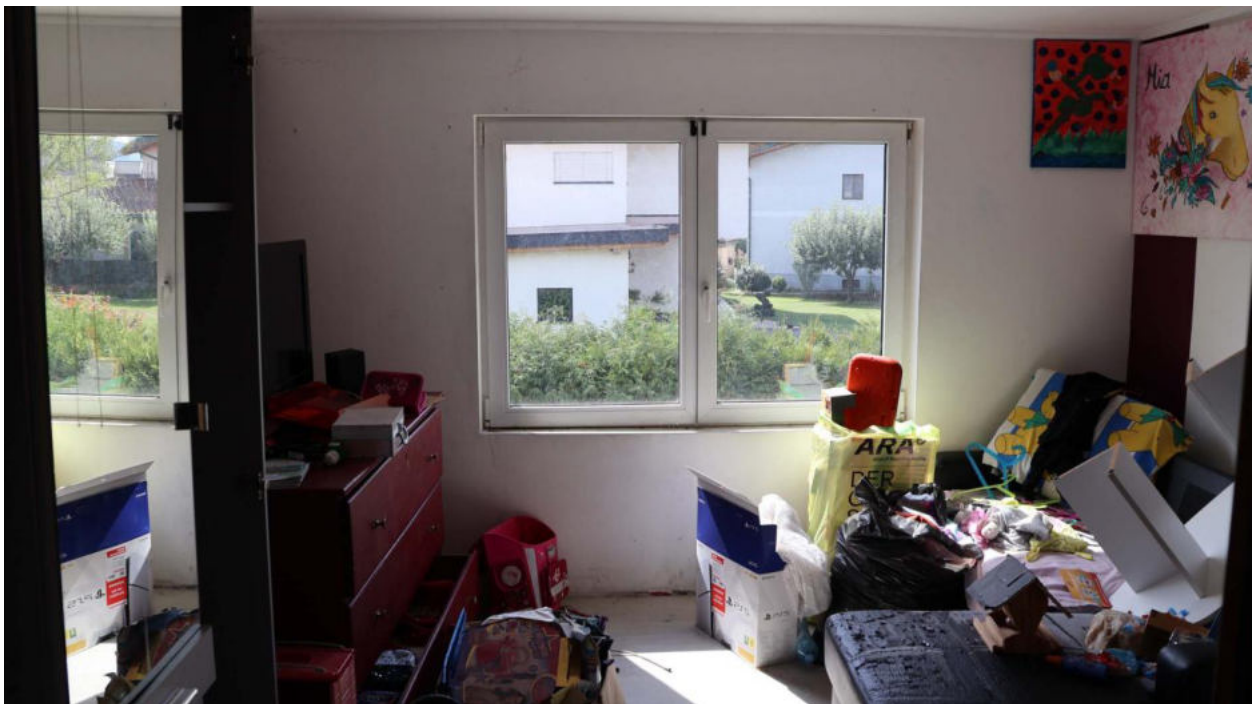
Bild 42 DG Zimmer Südseite mit Giebelerker

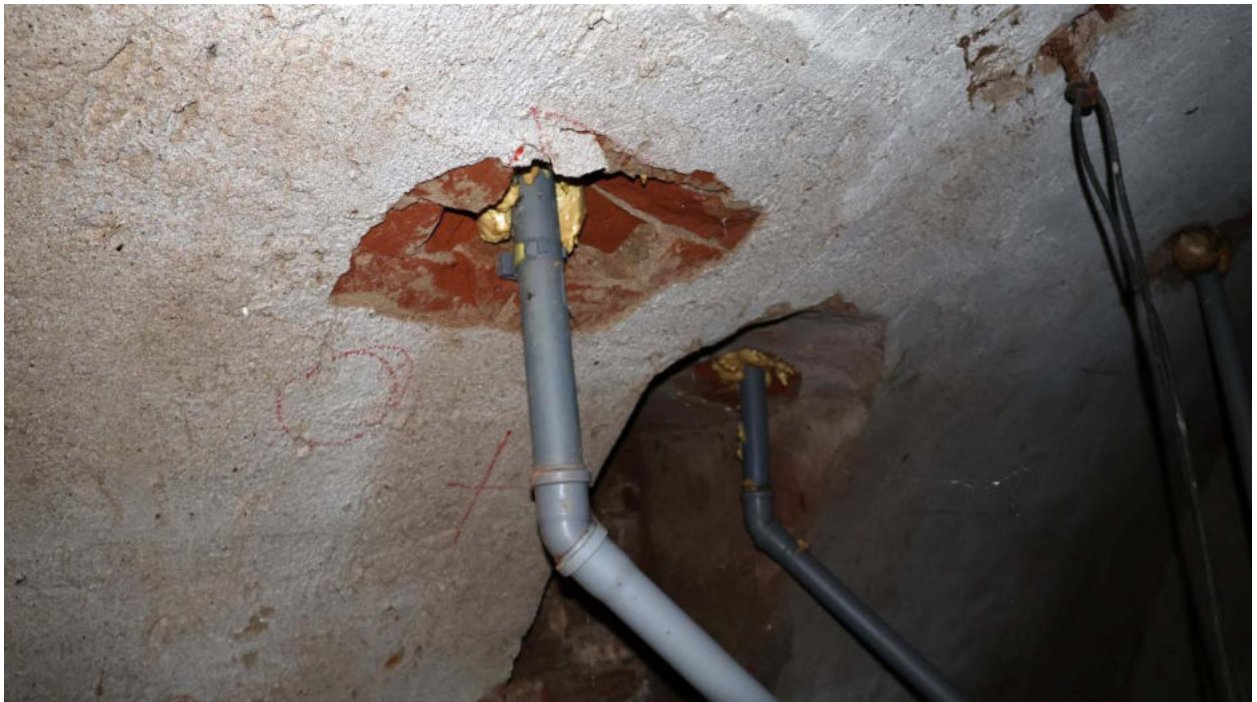
Bild 59 Keller mit Abflussleitungen im Erdboden
