096 / 1110 Wien, Mautner-Markhof-Gasse 61, Rappachgasse 9

### **Ad 3. Bericht über die in der Liegenschaft zu Tage getretenen Mängel bzw. Schäden und Diskussion über die weitere Vorgehensweise;**

**Inhalt:** **Befund und Gutachten für die Ausführung der Allgemeinen Teile** der oben angeführten Liegenschaft zur Feststellung, ob beim o.a. Bauvorhaben Mängel aufgetreten sind und ob alle gültigen Normen und Vorschriften eingehalten wurden und etwaige Mängel & Schäden aufgetreten sind und

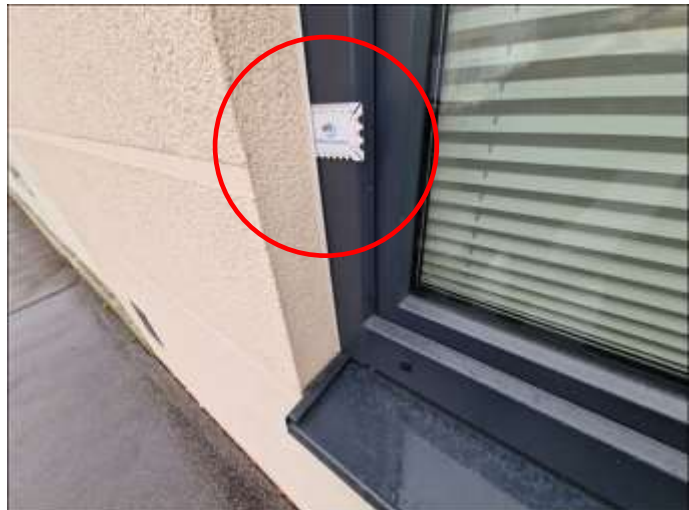
**Foto Nr.: 96**

Siehe zu den unten aufgelisteten Mängel beispielhaft die Fotos 68 bis 73, 91 bis 97 sowie 116 bis 131, weiters 156 bis 158

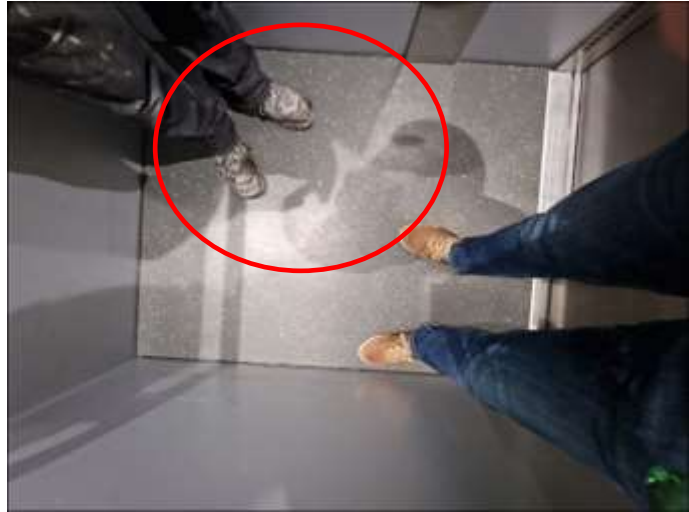
**Foto Nr.: 98**

Siehe zu den unten aufgelisteten Mängel beispielhaft die Fotos 59 bis 67, 74 bis 82, 90, 98 + 99, 116, 133 bis 142

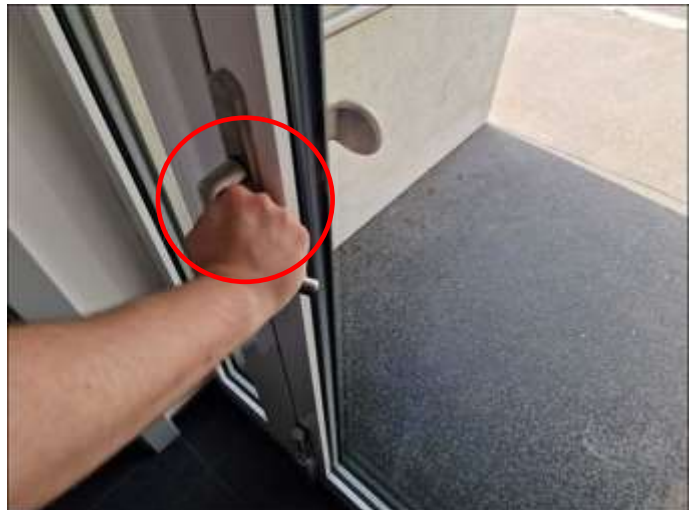
**Foto Nr.: 132**

Siehe zu den unten aufgelisteten Mängel beispielhaft die Fotos 1 und 2, 82 bis 89 sowie 82 bis 151

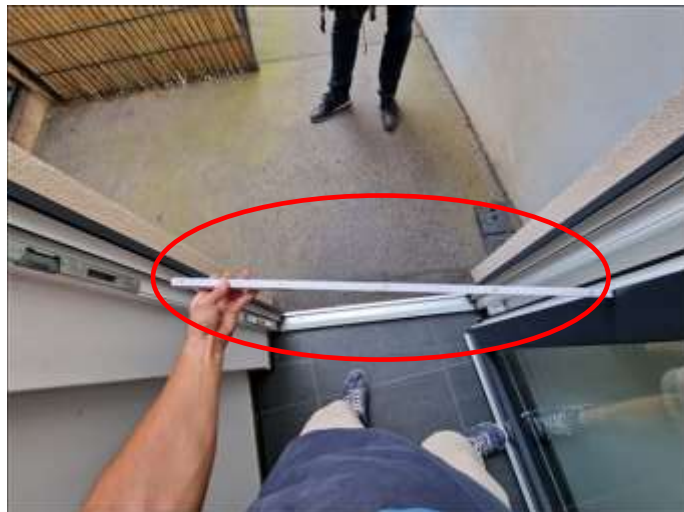
**Foto Nr.: 156**

- a. Fehlendes Rigol im Außenbereich am Ende der Rampe bei der Haupteingangstüre sowie bei der Müllraumbüre außen, ebenso beim Ausgang in den Innenhof sowie bei den Balkonen (Holzbelag liegt zu knapp an Sockelblech und WDVS-Fassade an (Fehlendes Rigol straßenseitig am Ende der Rampe bei der Eingangstüre und bei der Müllraumbüre – in Plänen auch nicht erkennbar, jedoch aus Sicht des SV mangelhaft)

- b. Zu geringe Rigoltiefe (ca. 5cm) bei der unteren Terrasse von Top 1 – aufgrund der ungeschützten Lage
- c. Der Sockelanschluss der WDVS-Fassade zum Asphalt weist entlang des Gehsteiges offene Fuge auf, daher kann lange Feuchteinwirkung nicht abgehalten werden somit mangelhaft

- d. Risse im Sockelbereich der WDVS-Innenhoffassade von Objekt 1, ebenfalls keine Trennung zum Gussasphalt erkennbar somit mangelhaft
- e. Fehlender seitlicher Abschluss bei der Riffelblech – Sockelabdeckung der Perimeterdämmung

- f. Fehlender Sockelschutz / Hochzug der Abdichtung bei der gesamten WDVS-Fassaden beim o.a. Objekt, daher mangelhaft
- g. Risse mit bis zu 0,4mm in der WDVS-Straßenfassade, daher sind hier Niederschlagswassereintritte udgl. möglich und somit mangelhaft

- h. Einige Fenster-Anputzprofile sind nicht vollflächig am Fenster und oder an den Terrassen/ Balkontüren nicht ordnungsgemäß verklebt, daher sind hier Niederschlagswassereintritte udgl. möglich bzw. sind diese nicht überall ausreichend schlagregensicher und somit mangelhaft

- i. Fehlende Mineralwolldämmung in den WDVS-Blitzschutz-Übergangskästen
- j. Scheinbar starrer Anschluss der Rinnenkessel an die WDVS-Fassade -> mangelhaft

- k. Fehlendes Kompriband und undichte Durchführung der Fallrohrleitungen in der WDVS-Fassade daher mangelhaft
- l. Industriell gefertigte Fensterbänke bei der WDVS-Fassade:

- ii. Butylpflaster in den beiden hinteren Ecken nicht erkennbar – müsste gesondert geprüft werden
- m. Falsch ausgeführte seitliche Abschlüsse bei den Fenster-Sohlblechen außen
- n. Fehlende Schattenfugenausbildung in der WDVS-Fassade bei auskragenden Bauteilen somit mangelhaft
- o. Anhand von Eigentümerfotos sind bei den hofseitigen Lichtschächten keine Entwässerungen bzw. Anbindungen an eine solche erkennbar, daher mangelhaft
- p. Entlang des WDVS-Fassadensockel ist keine Noppenbahn erkennbar, die für die Dämmung im Keller notwendig wäre, daher mangelhaft
