GUTACHTEN ZUR ERMITTLUNG DES VERKEHRSWERTES

**LIEGENSCHAFT EZ 361 KG 83004 ELLMAU
6352 ELLMAU, KIRCHBICHL 24 UND 24A**

Der **Verkehrswert** der Liegenschaft **EZ 361 KG 83004 Ellmau** bestehend aus dem Grundstück 425/8 samt den **zwei darauf errichteten Einfamilienwohnhäusern** mit gemeinsamer **Tiefgarage** in **6352 Ellmau, Kirchbichl 24 und 24a** beträgt zum Bewertungsstichtag 27.06.2024 gerundet

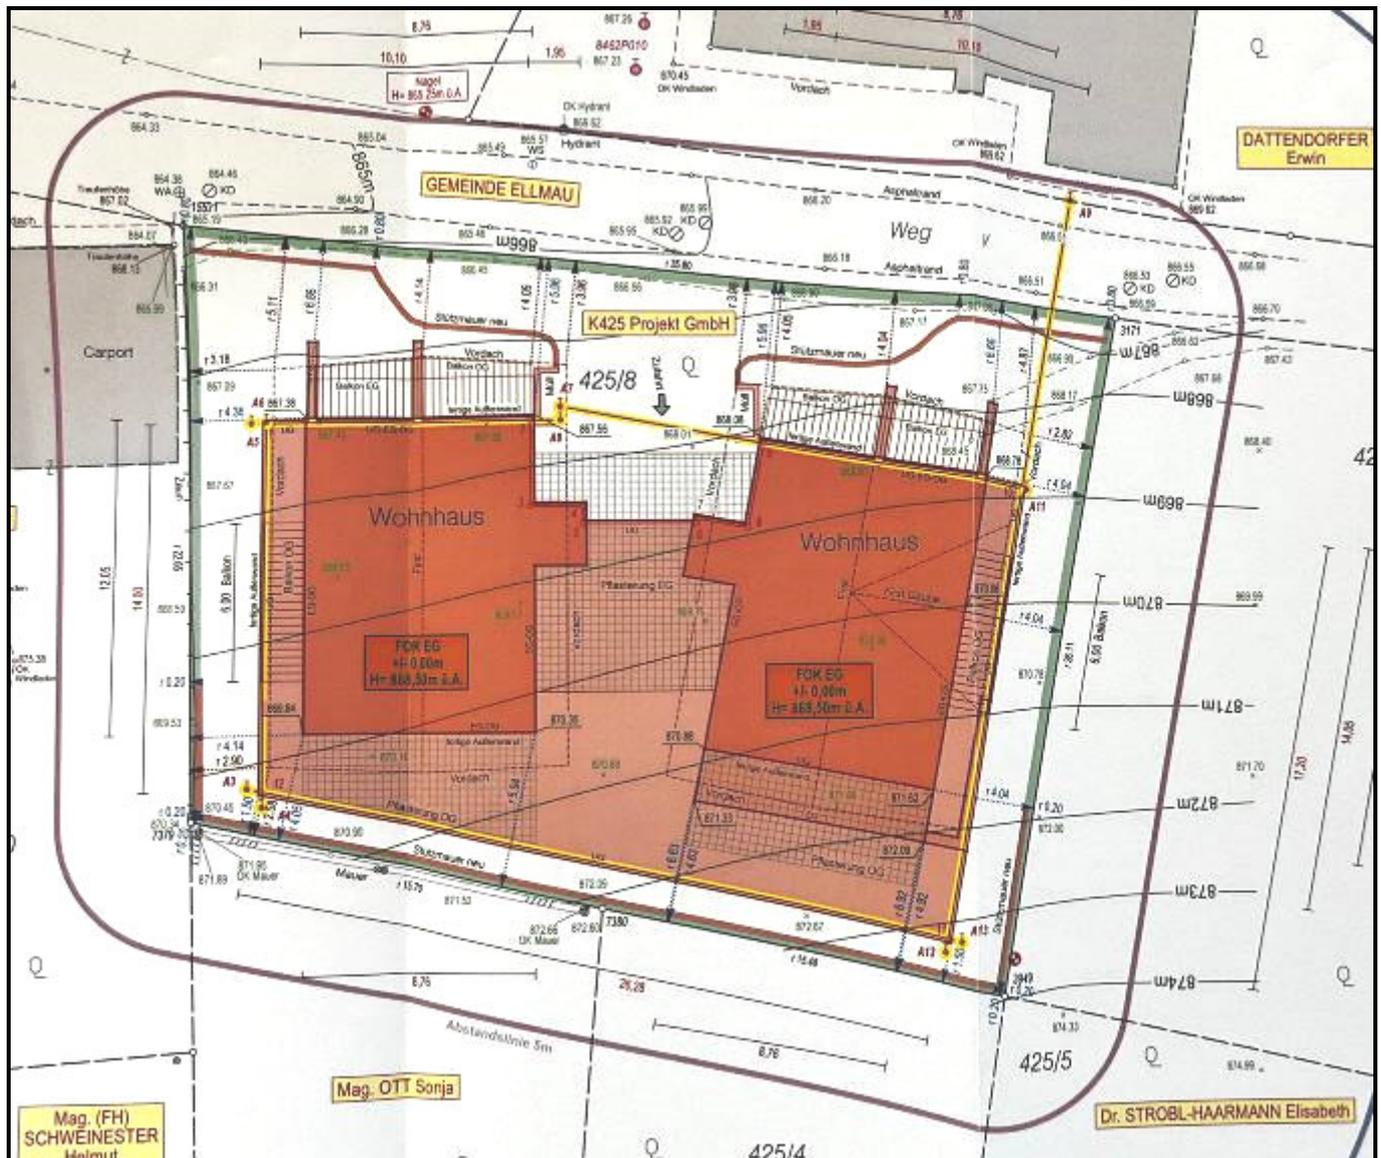
Abbildung 3: Lageplan – Situierung Einfamilienhäuser

Laut dem Übersichtsplan des DI Hermann Rieser vom 25.06.2018 (siehe Beilage 3) sind die zwei Einfamilienhäuser mit der gemeinsamen Tiefgarage auf dem Grundstück 425/8 wie folgt situiert:

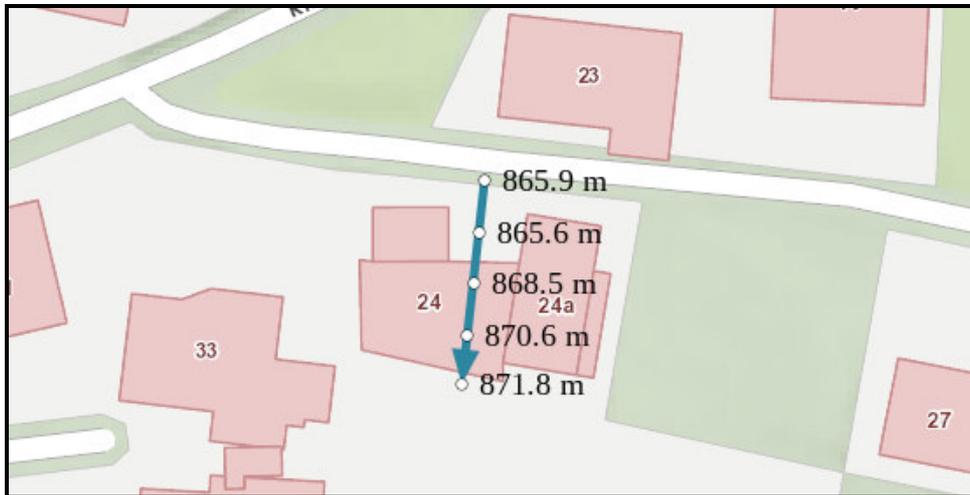
Abbildung 8: Geländeprofil Gst. 425/8⁹

Die nachfolgende Abbildung zeigt, dass das Grundstück 425/8 von Norden (von der Straße Kirchbichl) nach Süden auf einer Länge von ca. 23,6 m rund 5,9 m ansteigt, was einer Steigung von ca. 25,00 % entspricht.

Auf Grund des Geländeprofiles liegen die Räume im Untergeschoß im südlichen Bereich unterhalb des Geländeniveaus. Im nördlichen Bereich des Untergeschoßes sind durch die Geländetopographie ein direkter Ausgang von den Saunaräumen auf die Terrasse, von der gemeinsamen Tiefgarage auf den Vorplatz und der Eingang in die Häuser möglich.

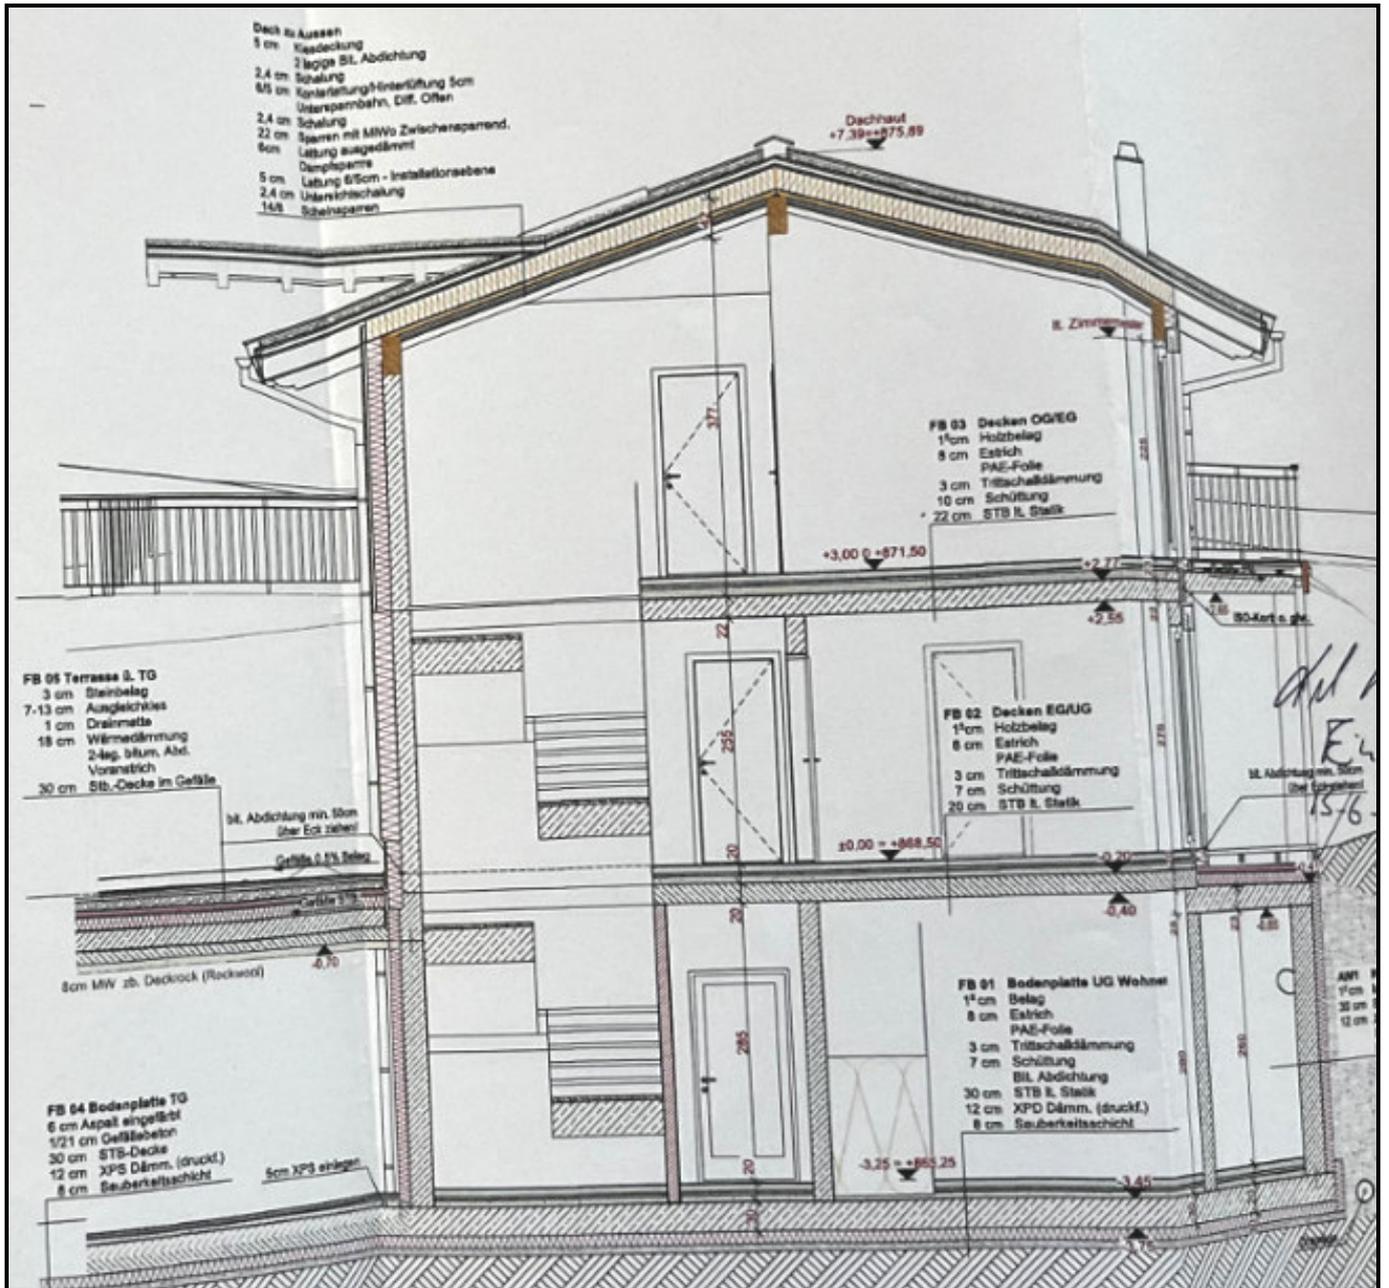
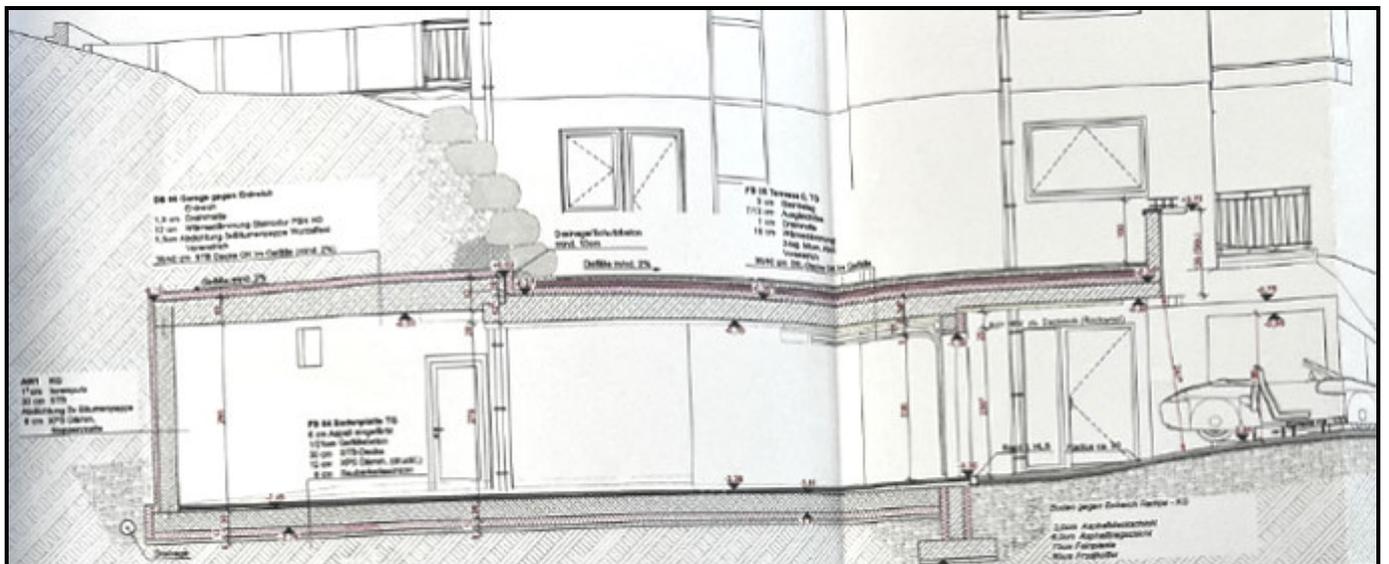
Abgeschlossen sind die Gebäude der Häuser mit Satteldächern, die aus Holz gefertigt sind. Laut Einreichplänen ist die Dachunterkonstruktion mit einer 2-lagigen Bitumenschicht abgedichtet, auf die eine Kiesschicht aufgebracht ist. Die Einfassungen der Windläden, Verblechungen, Regenrohre, Dachrinnen und verschiedene Abdecken erfolgt mit beschichteten Blechen. Die Geschosßdecken über dem Unter- und Erdgeschoß sind als Stahlbetondecken ausgeführt. Die aufgehenden Wände wurden in Massivbauweise errichtet. Das sichtbare Außenmauerwerk ist verputzt bzw. teilweise mit Holz verkleidet

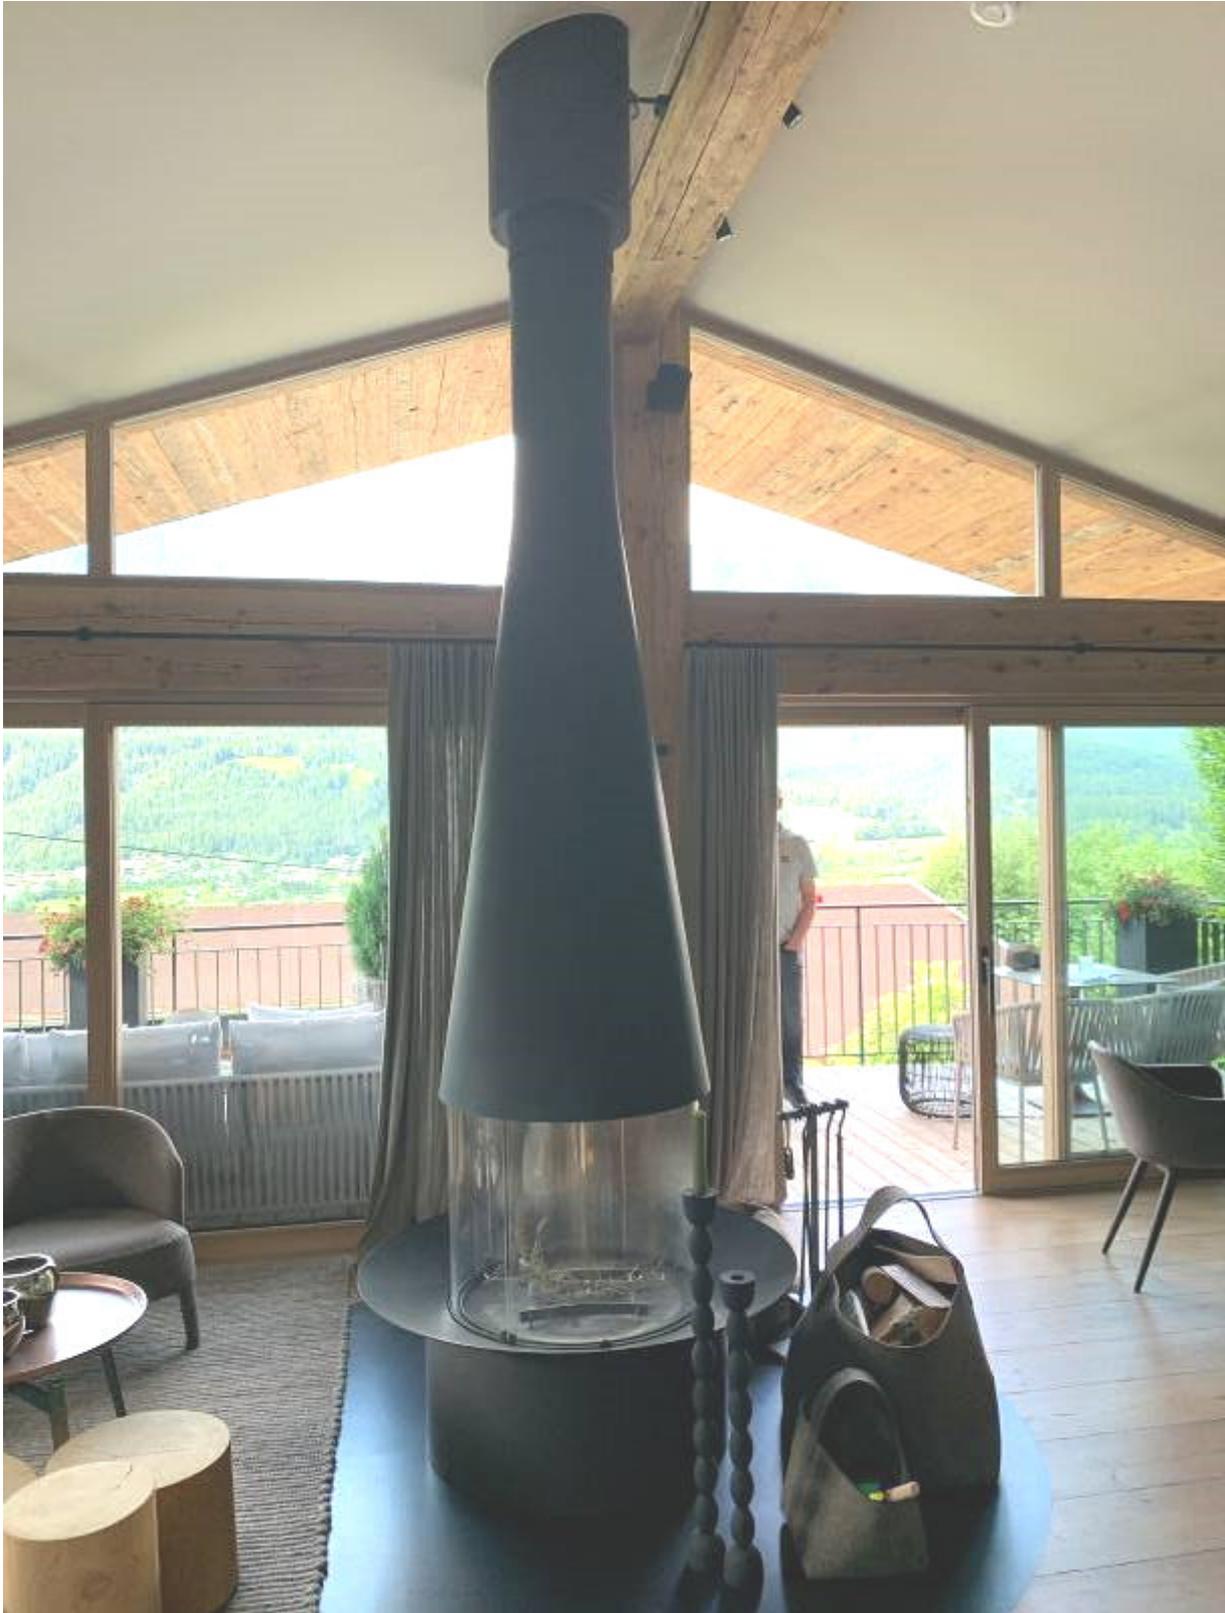
Beheizt werden die Einfamilienwohnhäuser jeweils mit einer zentralen Gasanlage, die in jedem Haus im Technikraum untergebracht ist und Fußbodenheizungen in den Räumen.

Im Obergeschoß wurde in jedem Haus im Wohnraum jeweils ein Glaskamin mit einer konischen Haube und Kaminrohr freistehend errichtet.

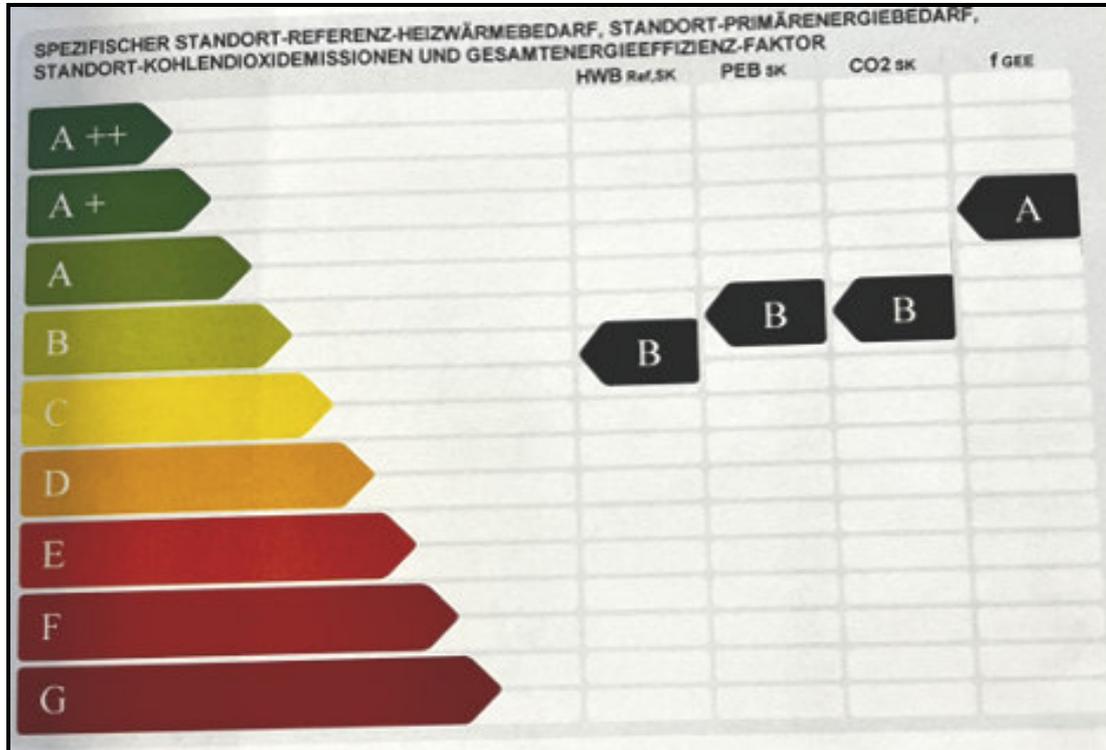
Entsprechend dem Energieausweis, der am 30.05.2017 ausgestellt wurde und daher eine Gültigkeit bis 29.05.2027 hat, besteht folgende Einordnung des Einfamilienwohnhauses in die verschiedenen Energieeffizienzklassen (siehe Beilage 5):

WÄRME- UND ENERGIEBEDARF (Standortklima)			
Referenz-Heizwärmebedarf	31.231 kWh/a	HWB _{Ref,SK}	47,90 kWh/m ² a
Heizwärmebedarf	28.905 kWh/a	HWB _{SK}	44,32 kWh/m ² a
Warmwasserwärmebedarf	8.531 kWh/a	WWWB	12,78 kWh/m ² a
Heizenergiebedarf	46.283 kWh/a	HEB _{SK}	70,97 kWh/m ² a
Energieaufwandszahl Heizen		ε _{ANZEH}	1,24
Haushaltsstrombedarf	10.712 kWh/a	HHSB	16,42 kWh/m ² a
Endenergiebedarf	56.995 kWh/a	EEB _{SK}	87,39 kWh/m ² a
Primärenergiebedarf	74.974 kWh/a	PEB _{SK}	114,96 kWh/m ² a
Primärenergiebedarf nicht erneuerbar	68.364 kWh/a	PEB _{non-RE,SK}	104,82 kWh/m ² a
Primärenergiebedarf erneuerbar	6.610 kWh/a	PEB _{RE,SK}	10,14 kWh/m ² a
Kohlendioxidemissionen (optional)	13.899 kg/a	CO2 _{SK}	21,31 kg/m ² a
Gesamtenergieeffizienz-Faktor		f _{GEE}	0,707
Photovoltaik-Export	0 kWh/a	PV _{Export,SK}	0,00 kWh/m ² a

Entsprechend dem Energieausweis besteht für das Einfamilienwohnhaus ein Gesamtenergieeffizienzfaktor f_{GEE} , von 0,707. Dieser Gesamtenergieeffizienzfaktor liegt unterhalb des Faktors des Referenzgebäudes (Faktor ist 1,00) bezogen auf den Ausstellungszeitpunkt im Jahr 2017. Daraus ergibt sich, dass die zwei Einfamilienwohnhäuser samt gemeinsamer Tiefgarage einen wesentlich besseren Gesamtenergieeffizienzfaktor haben als das Referenzgebäude.

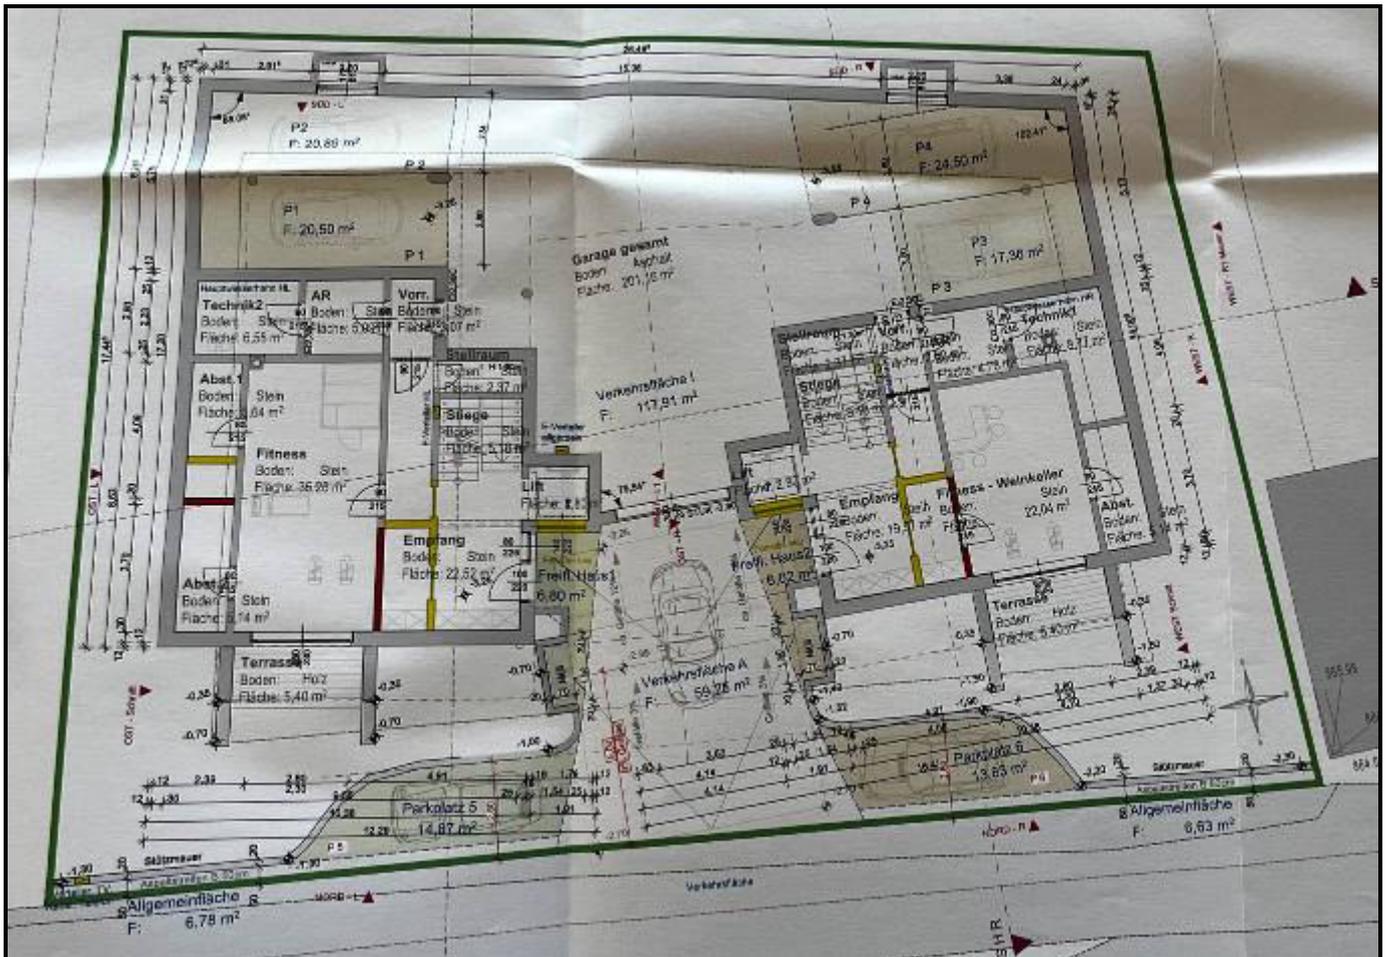
Abbildung 10: Grundrissplan Untergeschoß

Untergeschoß:

1. Im Untergeschoß des Osthauses (Kirchbichl 24a) wurde der Abstellraum 2 nicht errichtet und stattdessen wurde in diesem Bereich eine Liegefläche eingebaut, die mit dem im Plan bezeichneten Fitnessraum offen verbunden ist.
2. Im Untergeschoß des Osthauses wurde statt dem Abstellraum 1 ein Bad mit Dusche, WC und Handwaschbecken eingebaut.
3. Im Untergeschoß des Osthauses wurden der Vorraum und der Abstellraum zusammengelegt und führt von diesem Raum südseitig ein Durchgang in einen weiteren Abstellraum (Waschraum), der im Bereich der Tiefgarage auf dem Kfz-Abstellplatz P 1 errichtet wurde.

4. In der Tiefgarage wurden im Bereich der Kfz-Abstellplätze P 1 und P 2 ein Vorratsraum und ein daran anschließender Abstellraum errichtet. Von diesem Abstellraum führt eine Tür zu den zuvor beschriebenen Abstellräumen des Osthauses.

7. Im Bereich der in der Tiefgarage westseitig liegenden Kfz-Abstellplätze P 3 und P 4 wurden ebenfalls ein Vorratsraum und ein daran anschließender Abstellraum errichtet.

8. Im Untergeschoß des Westhauses (Kirchbichl 24) wurde der Abstellraum als Bad mit Dusche, WC und Handwaschbecken ausgeführt. Zudem wurde im Weinkeller ein Fitnessraum errichtet.

Die nachfolgend abgebildeten Grundrisse wurden aus den im Bauakt aufliegenden Einreichplänen von den zwei Einfamilienwohnhäusern mit gemeinsamer Garage aufgrund des Bescheids vom 15.10.2018 (siehe Beilage 3) entnommen.

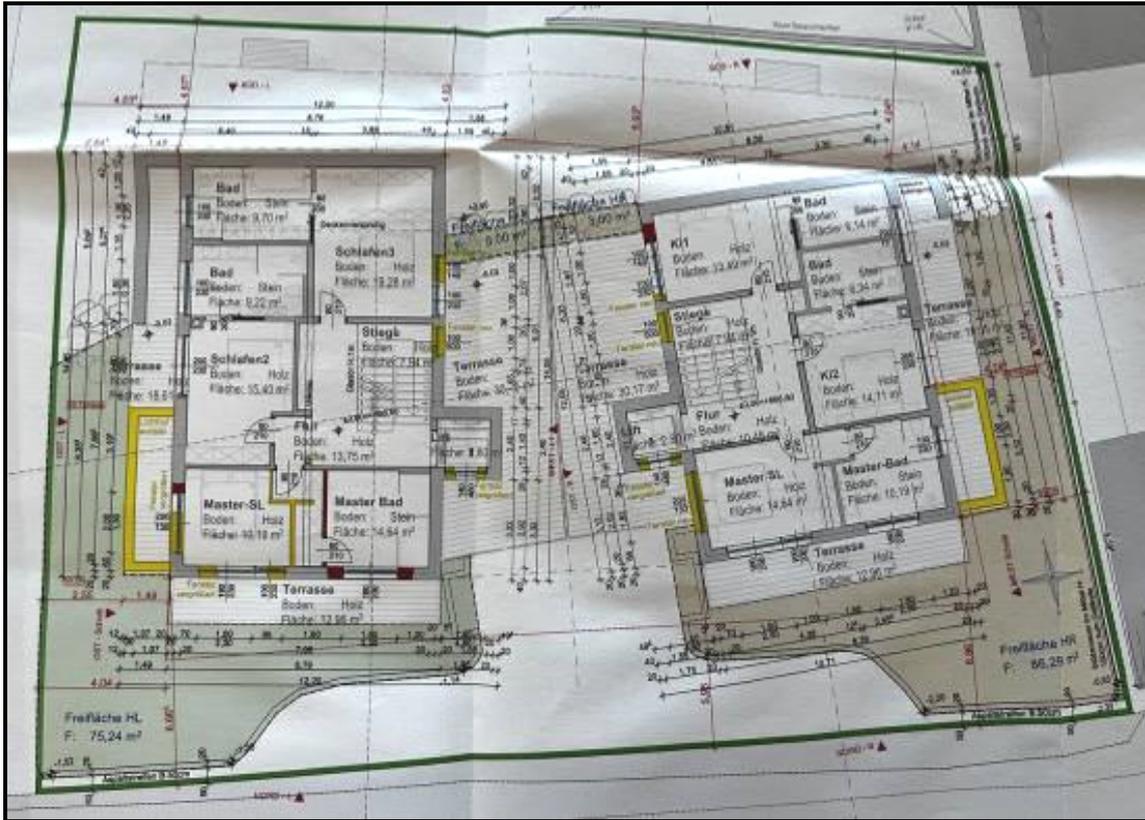
Abbildung 11: Grundrissplan Erdgeschoß

Erdgeschoß:

9. Im Erdgeschoß des Westhauses erfolgt der Eingang vom Master-Schlafen in das Master-Bad an der Nordwand.
10. Im Obergeschoß des Westhauses wurden die Räume Master und Masterbad zusammengelegt und als Wohnzimmer ausgeführt. Zudem wurde in diesem Bereich westseitig ein doppelflügeliges Fenster eingebaut.

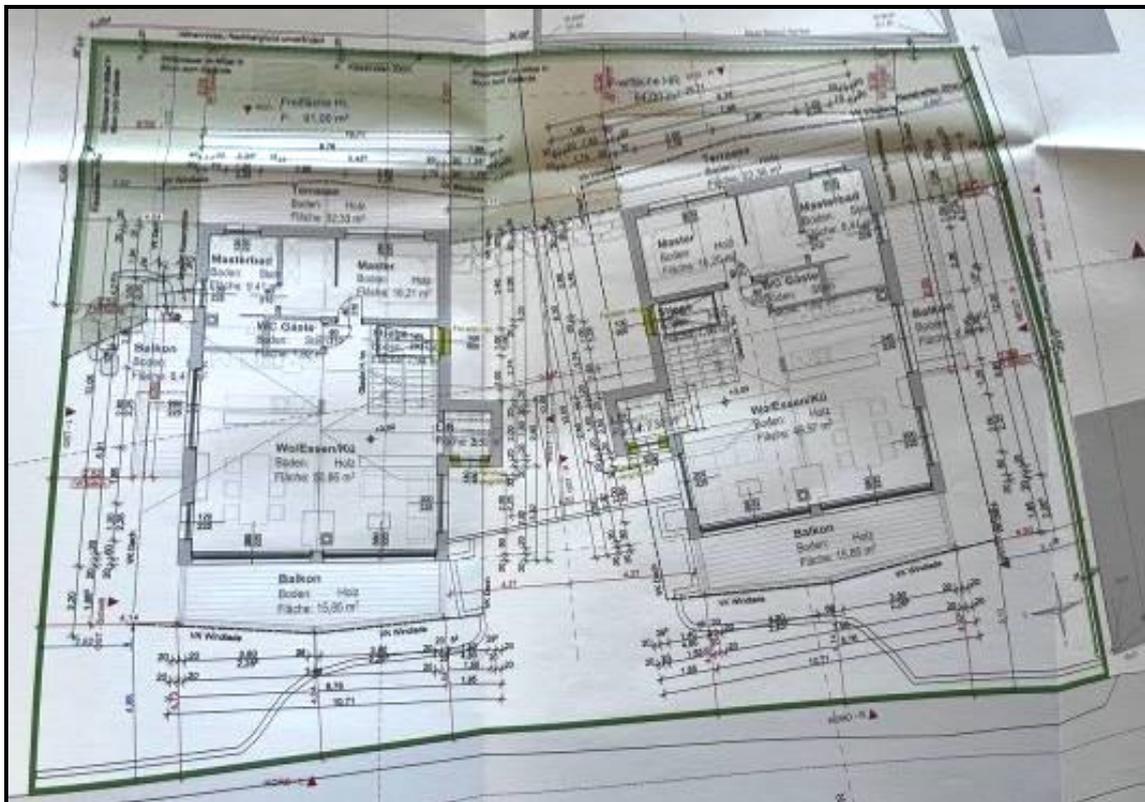
Abbildung 12: Grundrissplan Obergeschoß

Obergeschoß:

5. Im Obergeschoß des Osthauses wurden die Räume Master und Masterbad zusammengelegt und als Wohnzimmer ausgeführt.
6. Im Obergeschoß des Osthauses sind der Ostbalkon und die Südterrasse miteinander verbunden.

11. Im Obergeschoß des Westhauses sind der Westbalkon und die Südterrasse miteinander verbunden.

11. Im Obergeschoß des Westhauses sind der Westbalkon und die Südterrasse mit Holzbrettern miteinander verbunden.

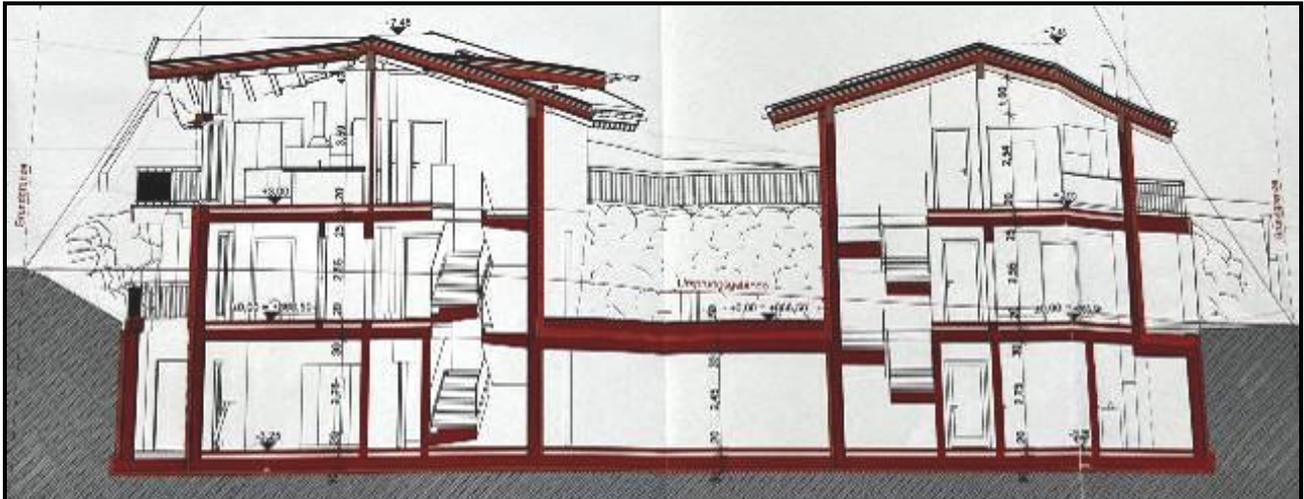
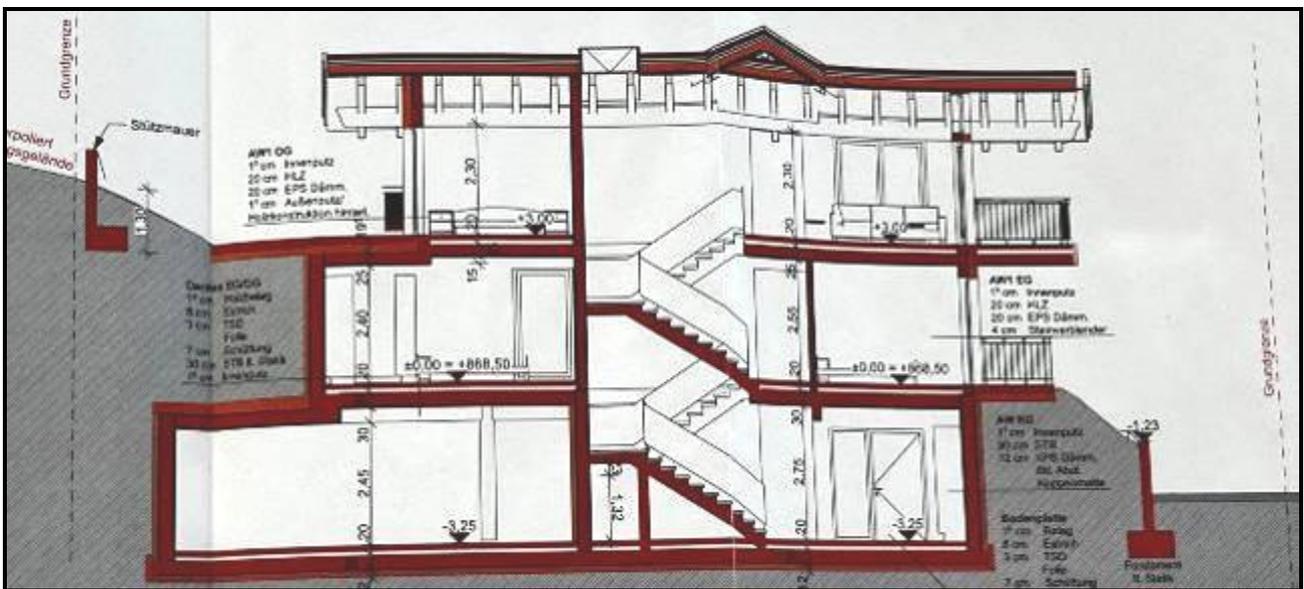
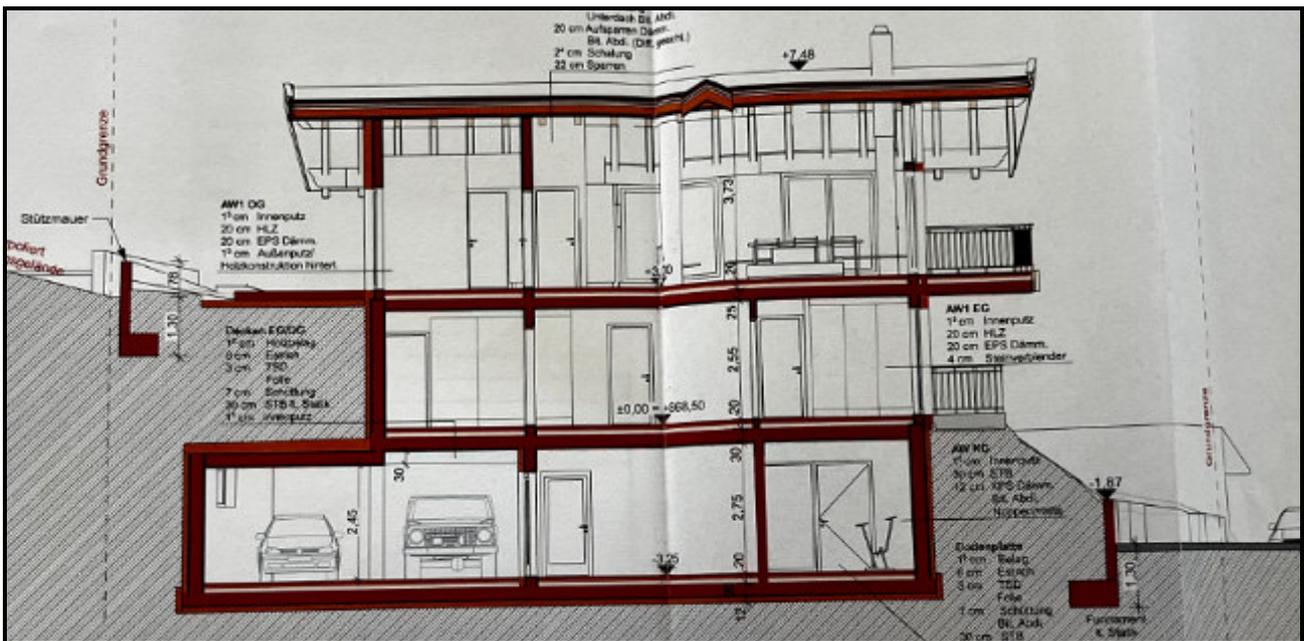
Abbildung 13: Gebäudeschnitte Einfamilienwohnhäuser mit Tiefgarage

Schnitte der Einfamilienwohnhäuser mit Tiefgarage:

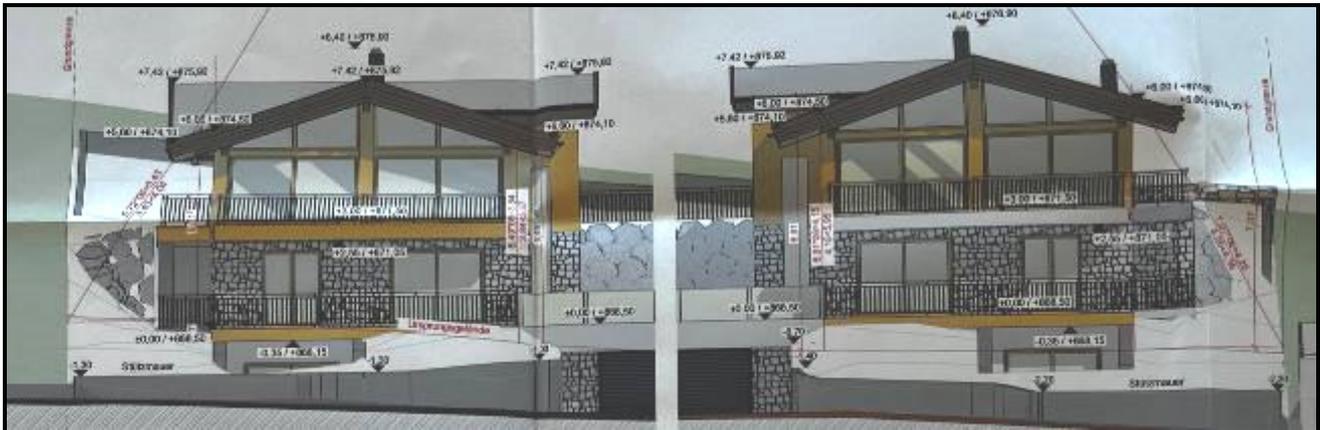
Ansicht Nord

Die nachfolgenden Abbildungen zeigen die in den Einreichplänen abgebildeten Ansichten der beiden Häuser auf der Liegenschaft.

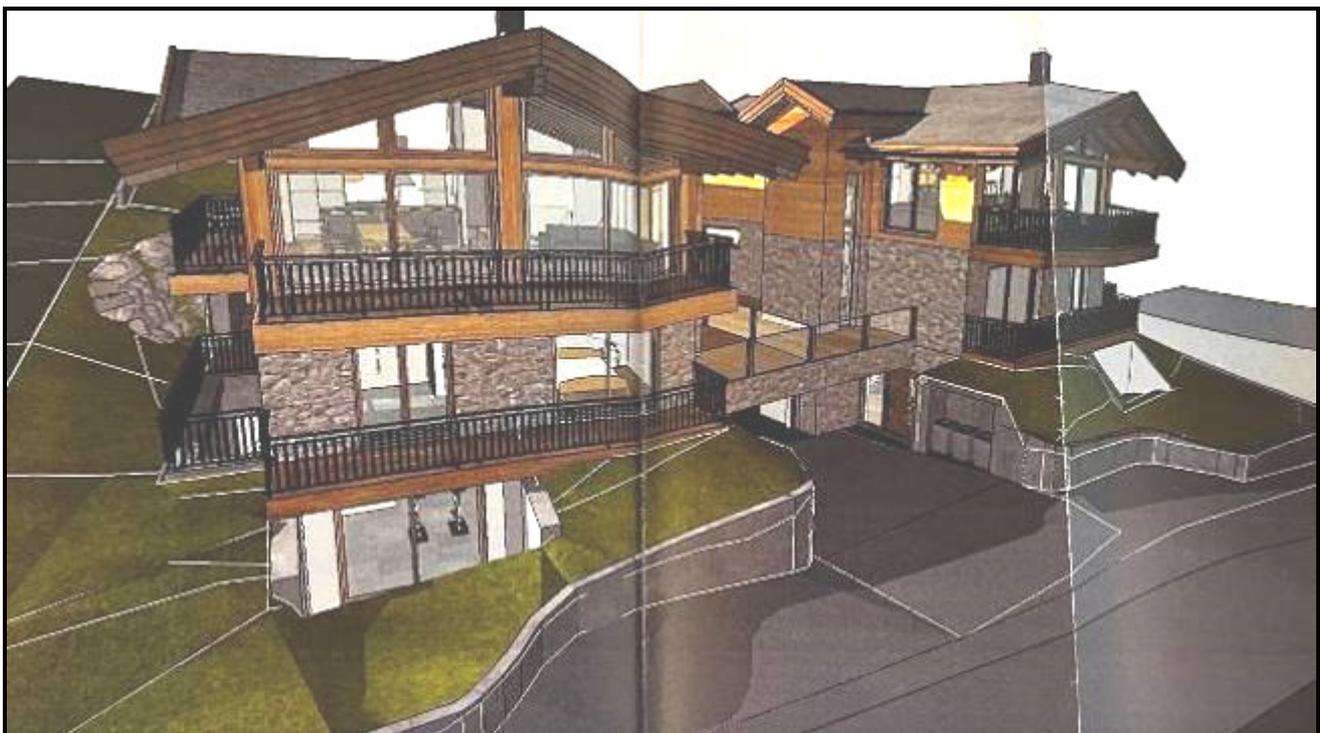
Ansicht beide Häuser mit Tiefgarageneinfahrt

Abbildung 14: Ansichten Einfamilienwohnhäuser mit Tiefgarage

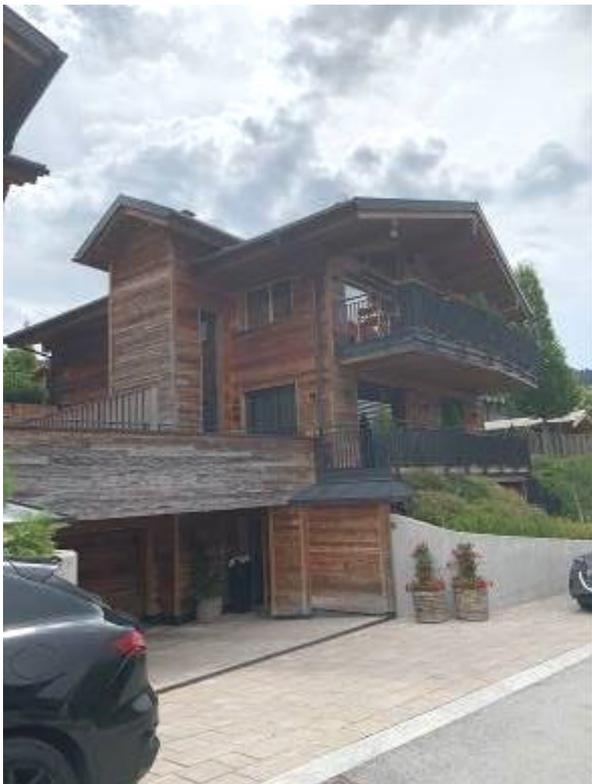
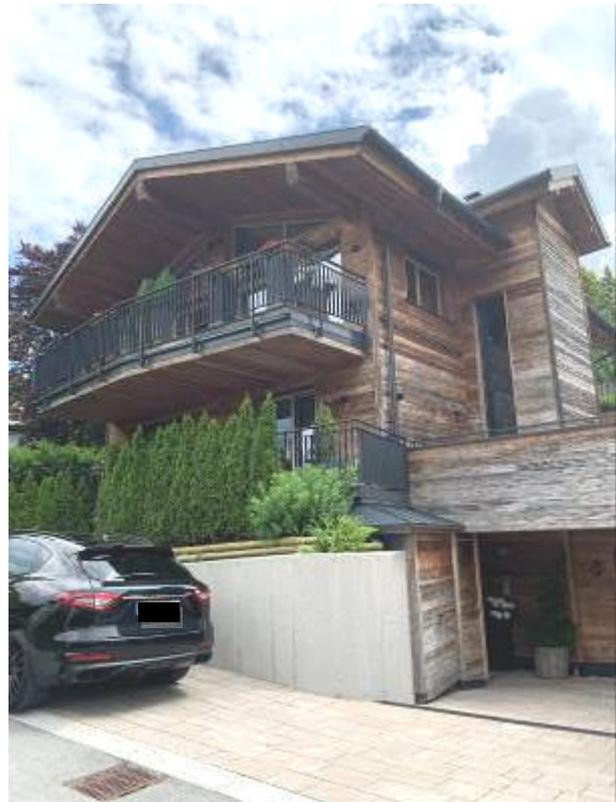
Von der Straße ist der Vorplatz mit abgeschrägten Granitrandsteinen abgegrenzt.

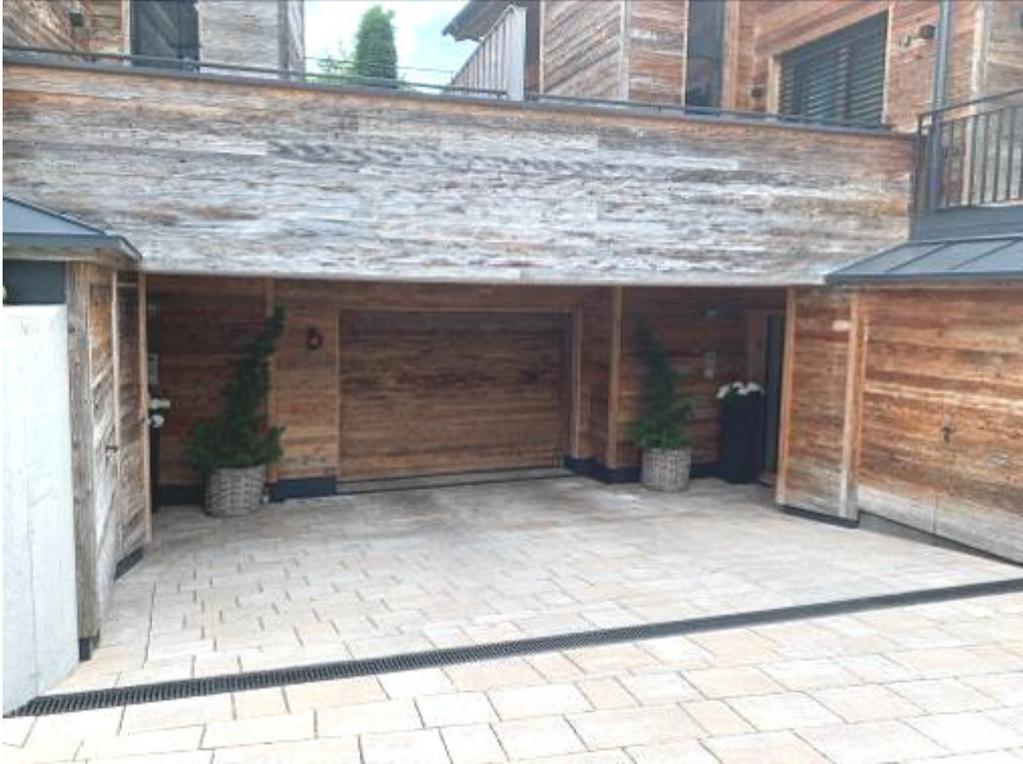
Die Vorplatzfläche ist bis zu den Eingängen in die beiden Häuser und zum Garagentor mit Betonsteinen ausgelegt. Auf der Höhe der beiden Müllhäuschen verläuft ein eingelassenes Rigol.

In die Vorplatzfläche sind drei Rahmen, die ebenfalls mit Betonplatten ausgelegt sind, eingelassen. Laut erteilter Auskunft ist in dem unmittelbar an das Rigol anschließenden Bereich die Retention eigenbaut. Bei den vor der Garage befindlichen Rahmen ist links ein Ölabscheider und rechts der Kanalanchluss eingebaut.

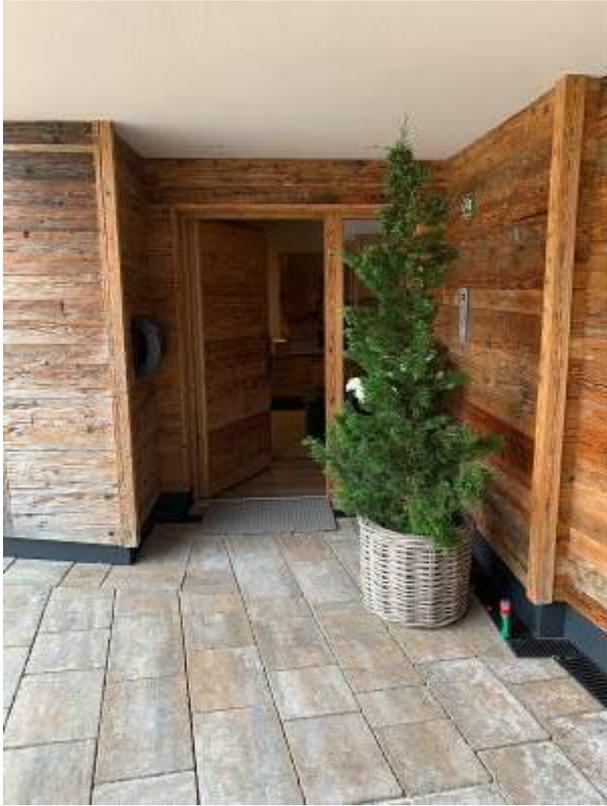
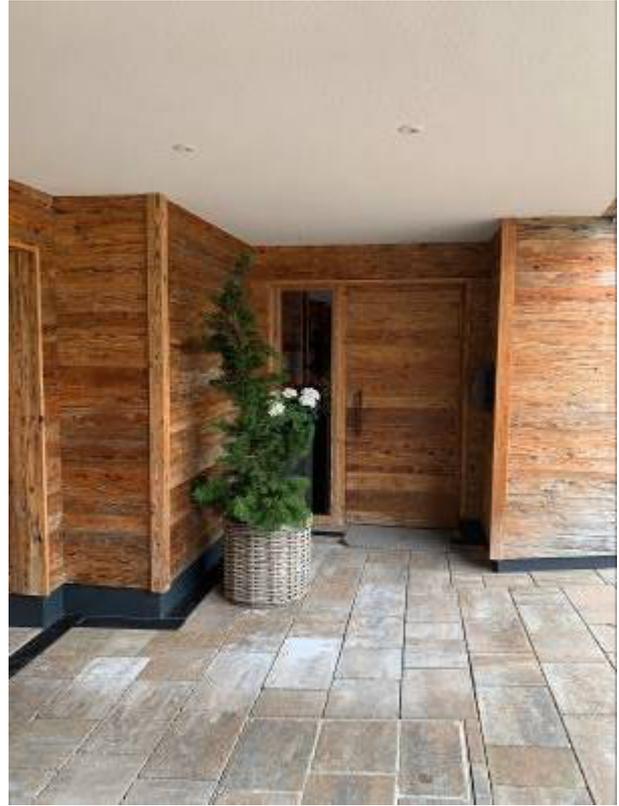
Unmittelbar vor den Eingängen in die beiden Häuser und die Einfahrt in die Tiefgarage sind ebenfalls Rigole verlegt.

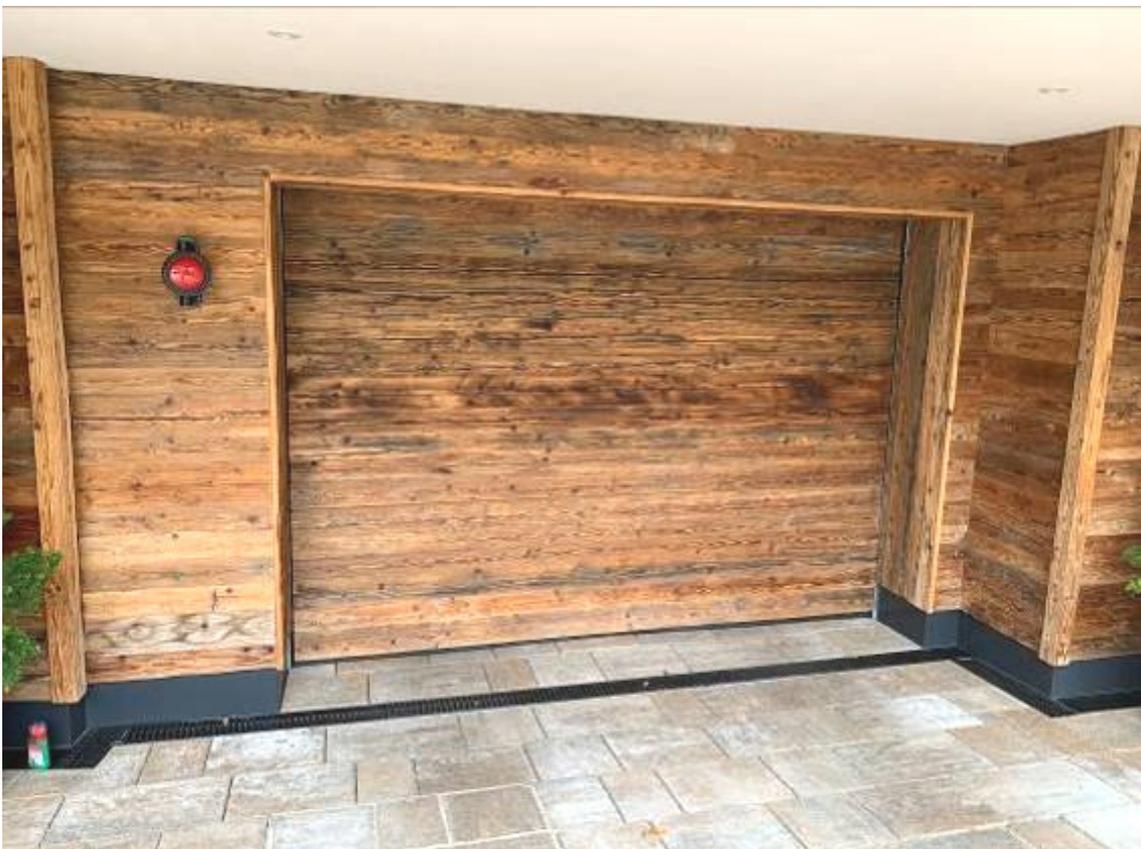
Die Türen und die Garage sind mit Altholz verkleidet. Vor der Garage ist ebenfalls ein Rigol verlegt.

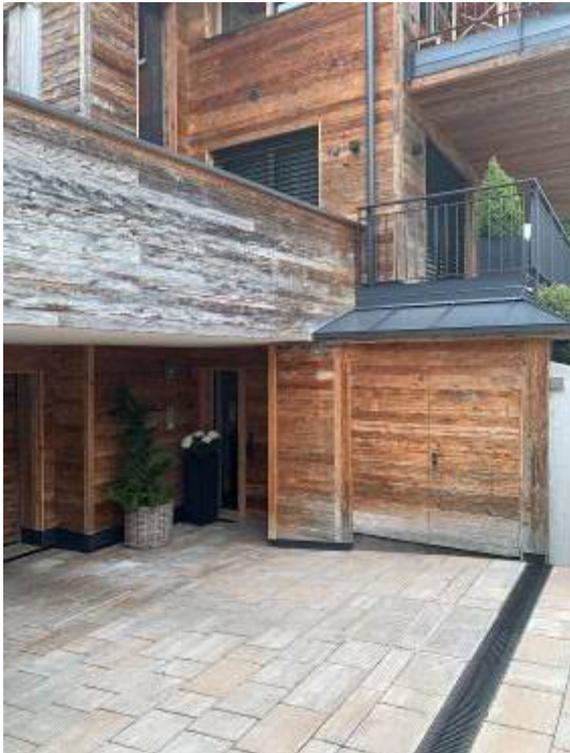
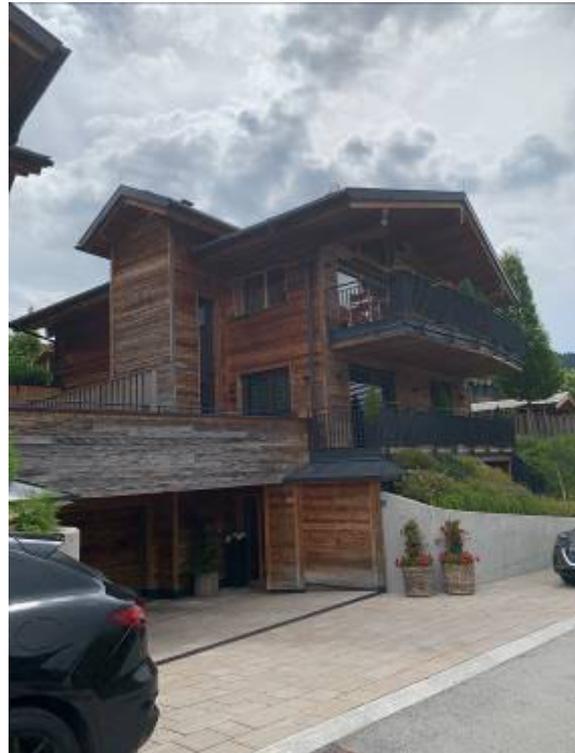
Der Bereich über der Garage im Obergeschoß ist im Außenbereich ebenfalls mit Altholz verkleidet. Auch der Außenbereich der Häuser ist mit Altholz verkleidet.

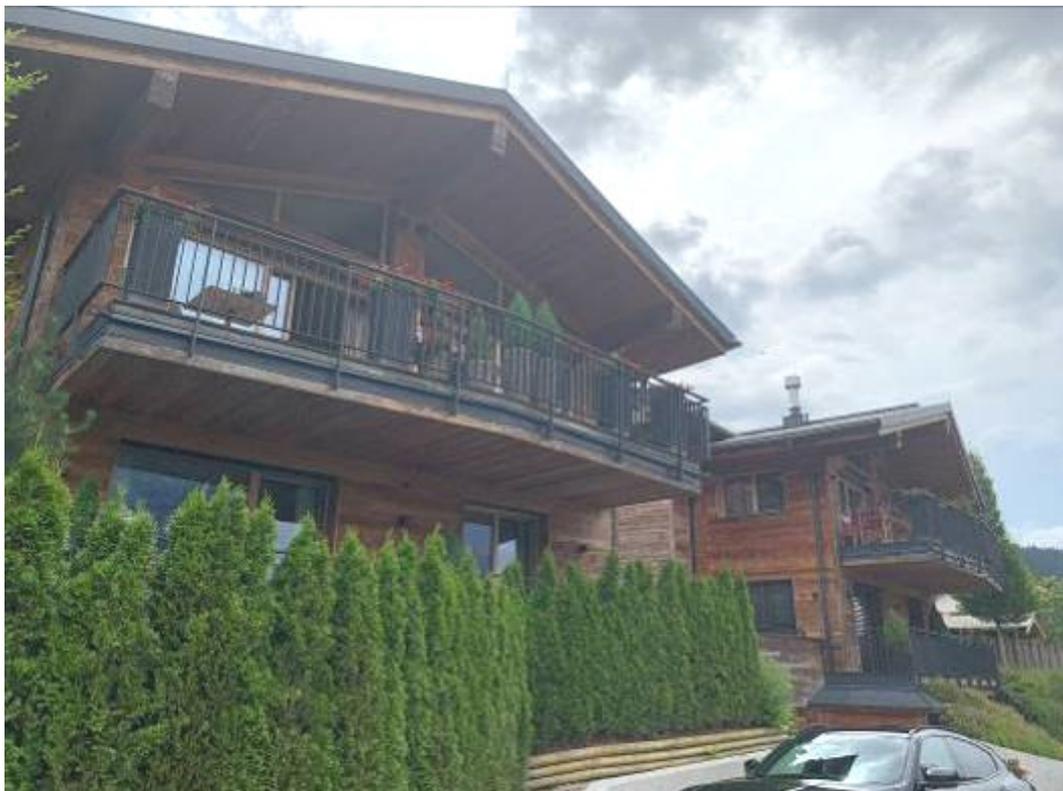
Die vorgelagerten Balkone sind mit einem Eisengeländer in Anthrazitfarbe mit Profilen abgeschlossen. Ebenfalls sind die Verblechungen in eloxiertem Alublech ausgeführt. Die Dachrinnen und die Abflussrohre sind ebenfalls eloxiert. Die beiden Dächer sind mit Kies eingedeckt.

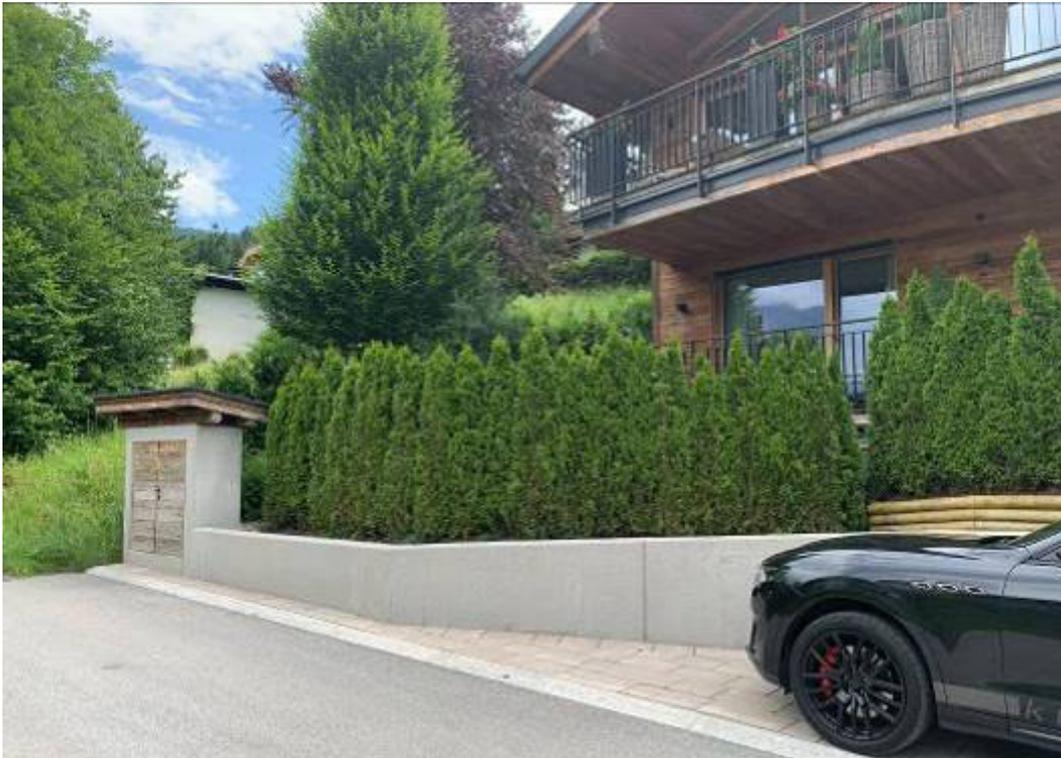
Seitlich der Zufahrt und des Zuganges wurden Betonwände errichtet, die gestockt sind. Der dahinter liegende Bereich ist mit verschiedenen Sträuchern und Büschen bepflanzt.
