GUTACHTEN ZUR ERMITTLUNG DES VERKEHRSWERTES

**LIEGENSCHAFT EZ 361 KG 83004 ELLMAU
6352 ELLMAU, KIRCHBICHL 24 UND 24A**

Der **Verkehrswert** der Liegenschaft **EZ 361 KG 83004 Ellmau** bestehend aus dem Grundstück 425/8 samt den **zwei darauf errichteten Einfamilienwohnhäusern** mit gemeinsamer **Tiefgarage** in **6352 Ellmau, Kirchbichl 24 und 24a** beträgt zum Bewertungsstichtag 27.06.2024 gerundet

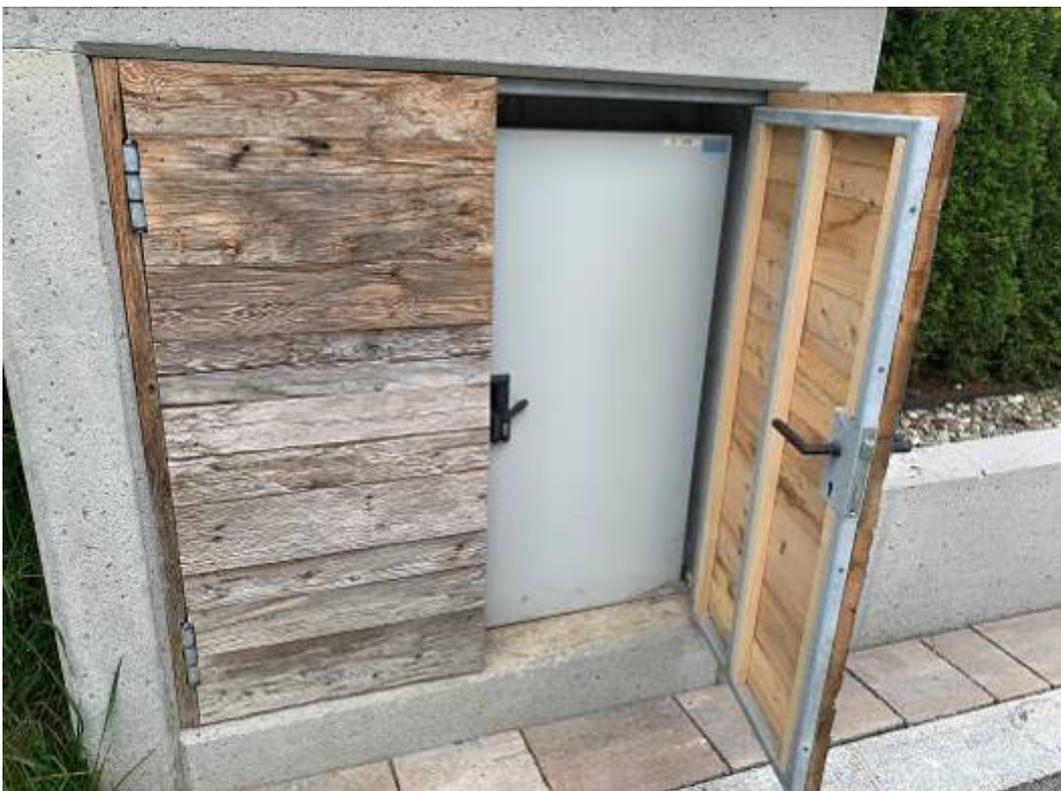
Am nordostseitigen Grundstücksbereich steht ein Betonhäuschen mit Holzdach und einer Holztür, in dem sich der Übergabeschrank des Stroms befindet. Laut erteilter Auskunft befindet sich in der Übergabestation eine Notstromversorgung für beide Häuser.

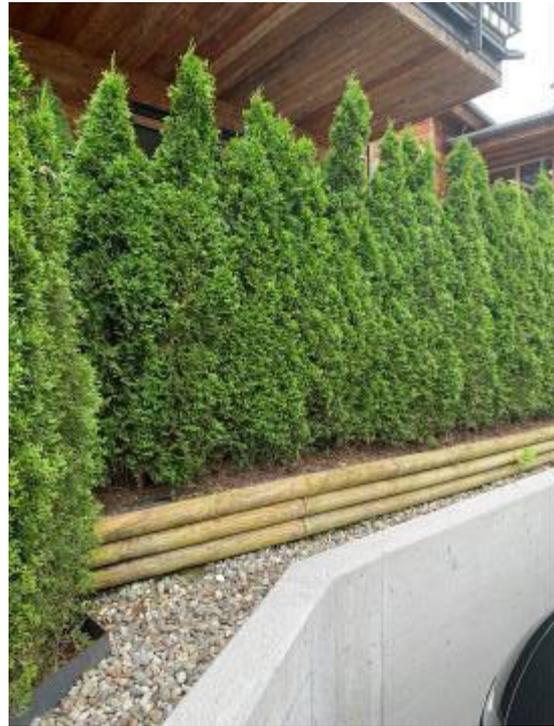
Der anschließende Bereich zu den Betonwänden ist mit Kies aufgeschüttet. Im Osthausbereich sind Thujen gepflanzt, die mit Cortenblech und Holzbalken vom Kiesstreifen abgetrennt sind.

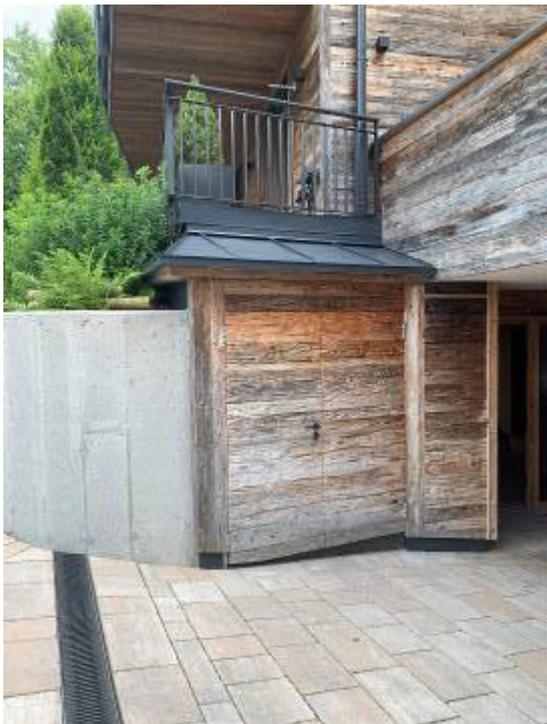
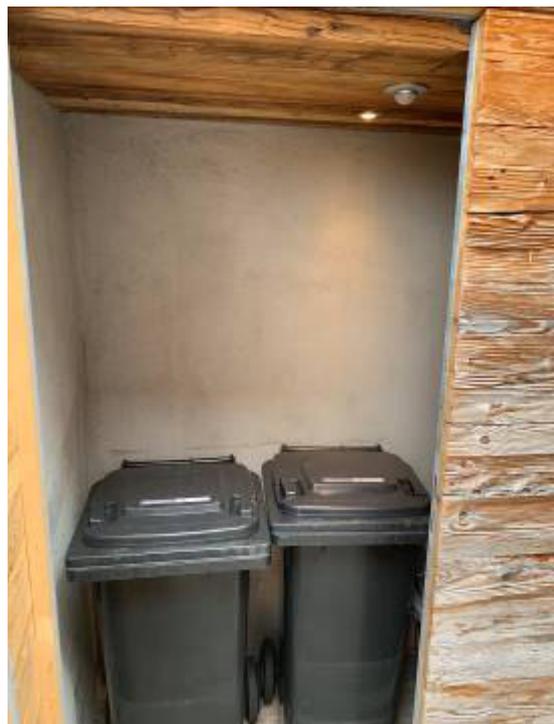
Auf der linken Seite vor der Eingangstür ist ein Müllsammelraum vorhanden, in dem am Boden eine Steinplatte verlegt ist. Die Wände sind verputzt. Die restliche Verkleidung ist in Altholz und der Rahmen besteht aus verzinktem Stahl.

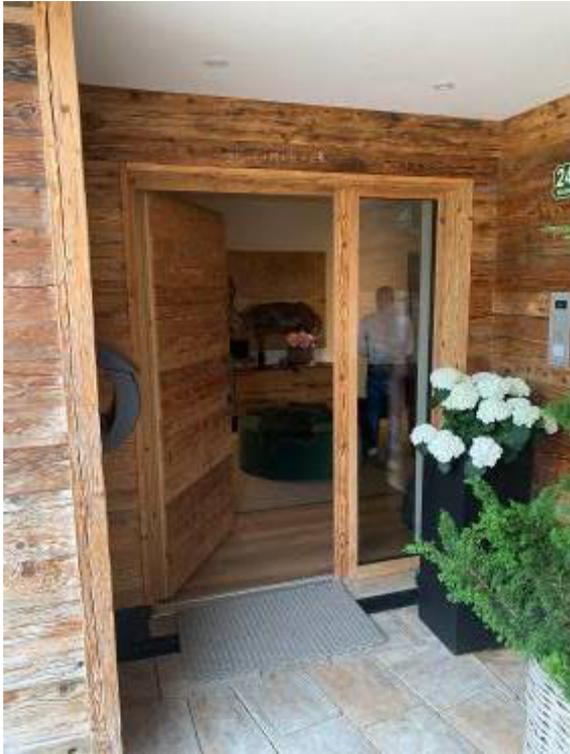
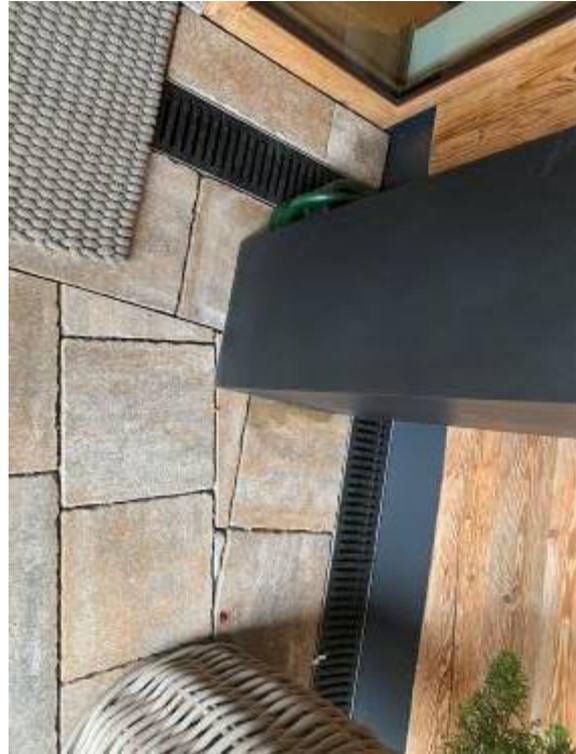
Das ostseitige Haus hat die Adresse Kirchbichl 24a. Vor dem Eingang ist ein Rigol eingelassen. Die Eingangstüre ist eine massiv ausgeführte Sicherheitstüre mit einer Altholzverkleidung innen und außen. Seitlich ist eine Fixglasverglasung vorhanden.

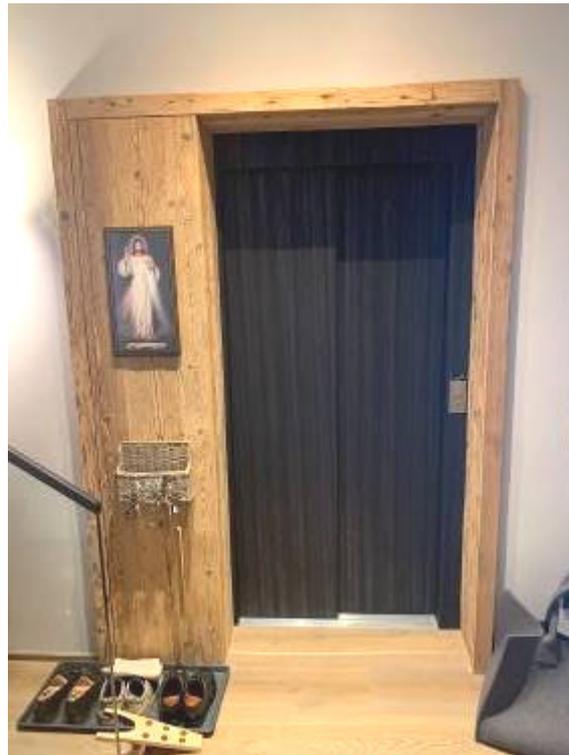
Vom Empfangsraum führt das Stiegenhaus in die oberen Geschoße und rechts gelangt man zum Lift. Am Boden sind Eichendielen verlegt.

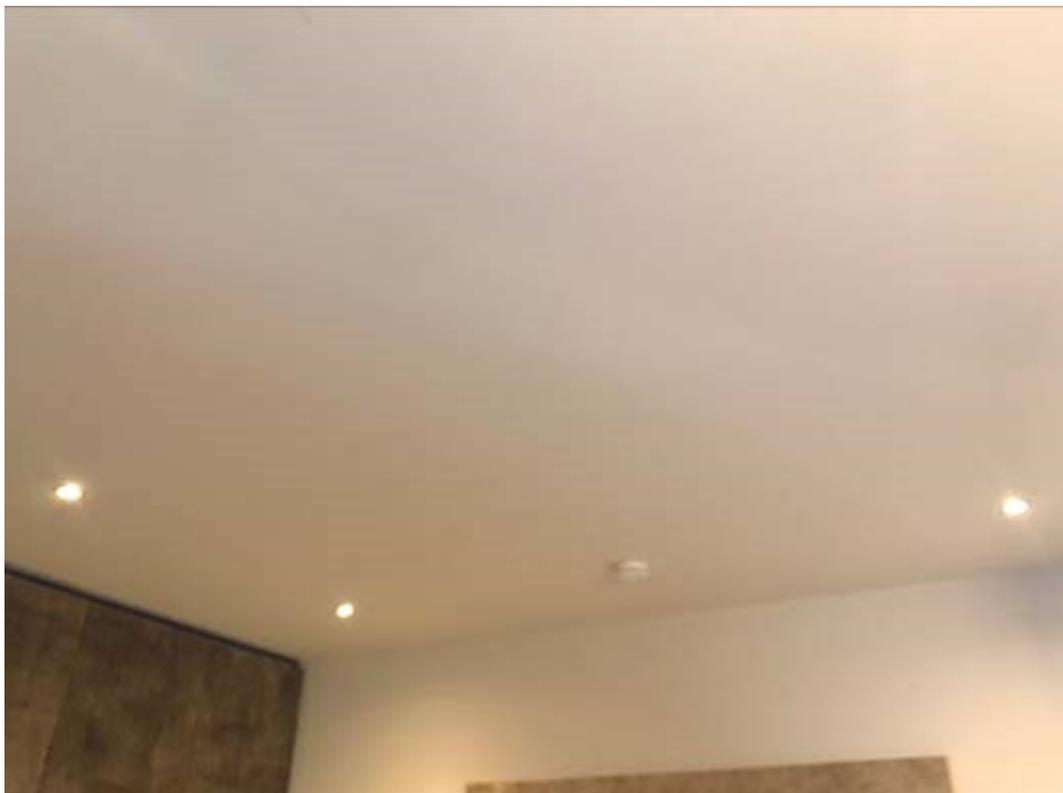
Die Wände sind teilweise mit Rigips verkleidet, gespachtelt und gemalt. In die Decke, die ebenfalls mit Rigips verkleidet, gespachtelt und gemalt ist, sind Beleuchtungskörper eingelassen. Laut erteilter Auskunft wurde auf die Betonwände im Innenbereich Rigips mit dahinterliegender Dämmung aufgebracht.

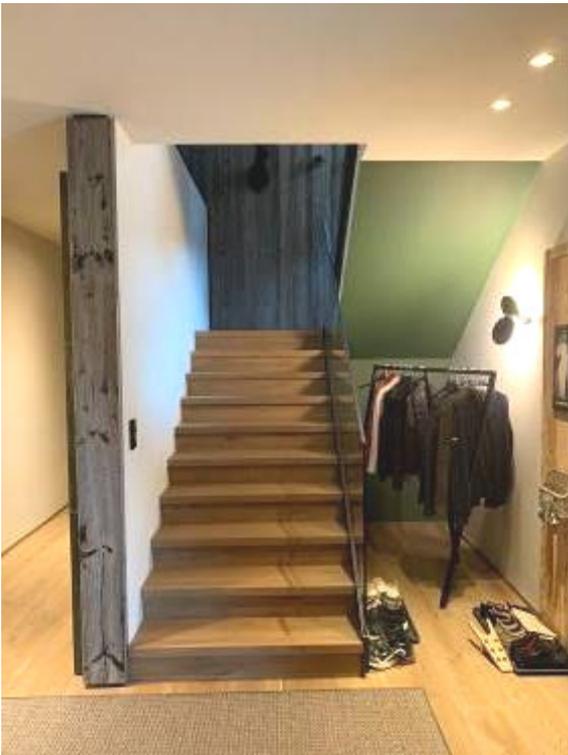
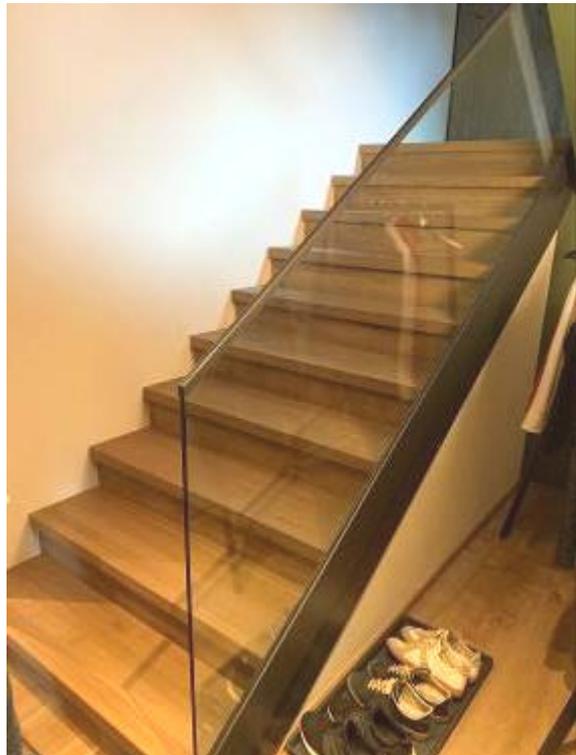
Die Stufen und Spiegel der Betonstiege sind mit Eichendielen verkleidet. Seitlich besteht ein anthrazitfarbener Eisenabschluss, in den Glaselemente eingelassen sind. Die Unterseite der Stiege ist verputzt bzw. gespachtelt und gemalt.

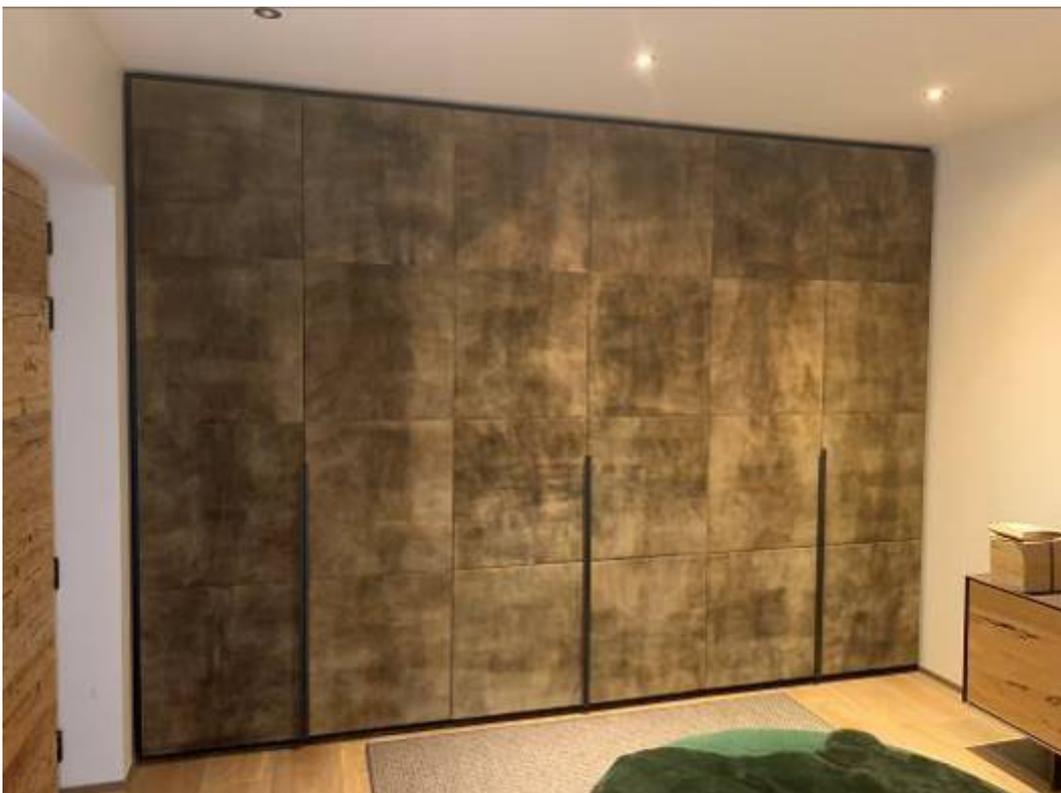
Nordseitig befindet sich im Empfangsraum ein Einbauschränk, der mit Hirschleder verkleidet ist. Die Griffe sind aus Metall und sind im unteren Bereich der Türen aufgesetzt. Im Innenbereich sind im unteren Bereich Schubladen und oberhalb Ablagefächer mit Beleuchtung eingebaut.

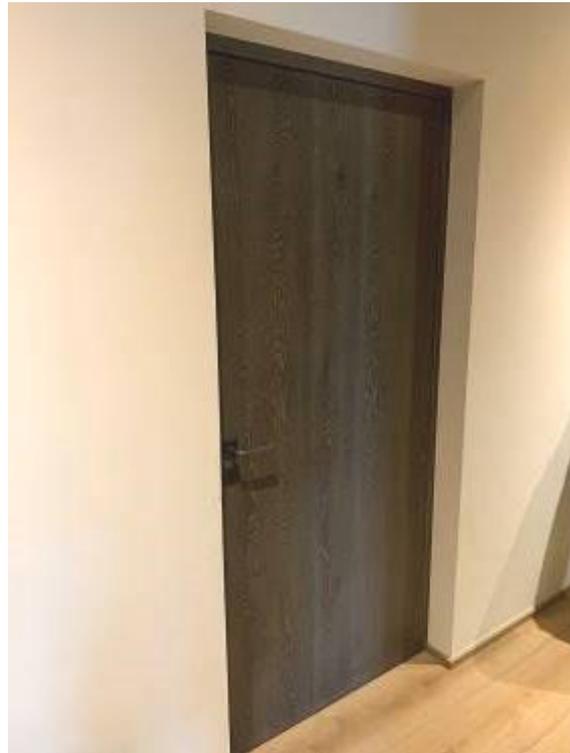
Vom Empfangsbereich führt ein Gang, von dem man links in den im Plan eingezeichneten Fitnessraum gelangt. Abgegrenzt ist der Fitnessraum durch eine Pfostenstocktüre mit furniertem Türblatt und Türgriff.

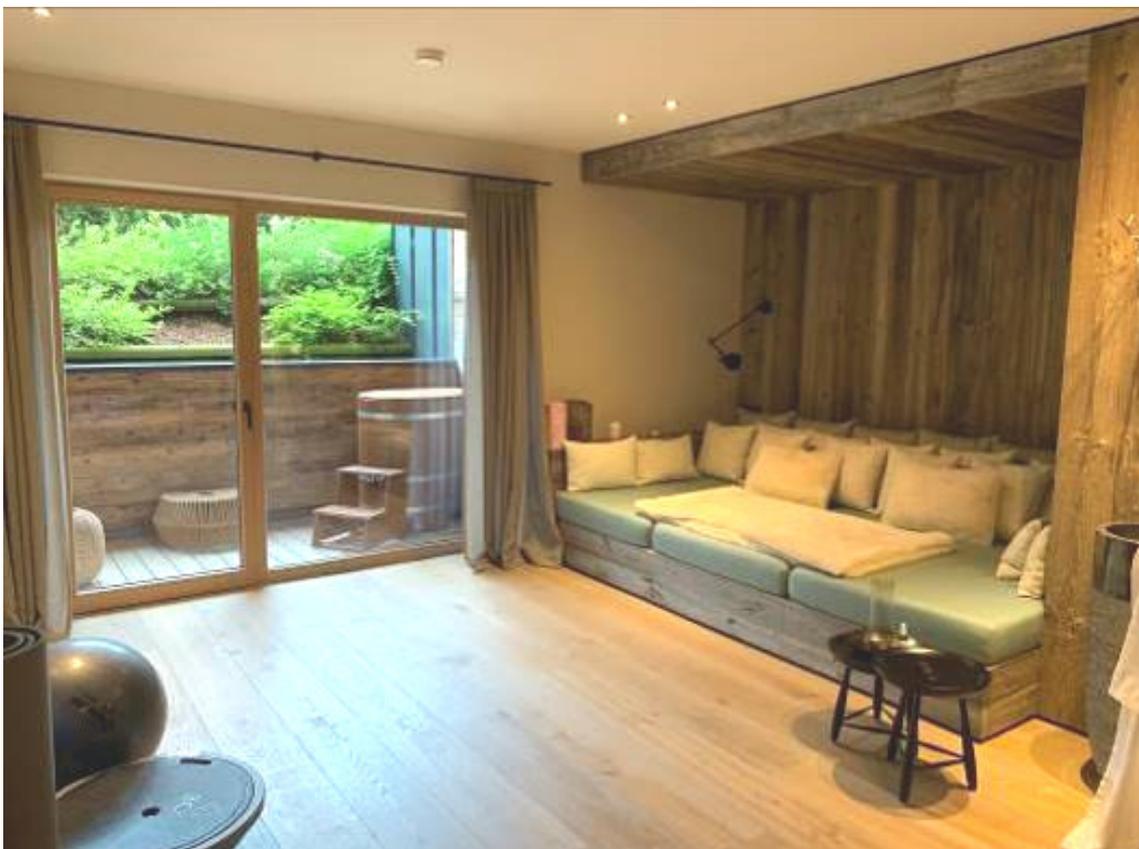
In diesem Raum ist ebenfalls ein Dielenboden verlegt. Wände und Decke sind mit Rigips verkleidet, gespachtelt und gemalt. Ausgestattet ist der Fitnessraum mit einer Liegefläche. Der ostseitige Bereich ist mit Holz verkleidet.

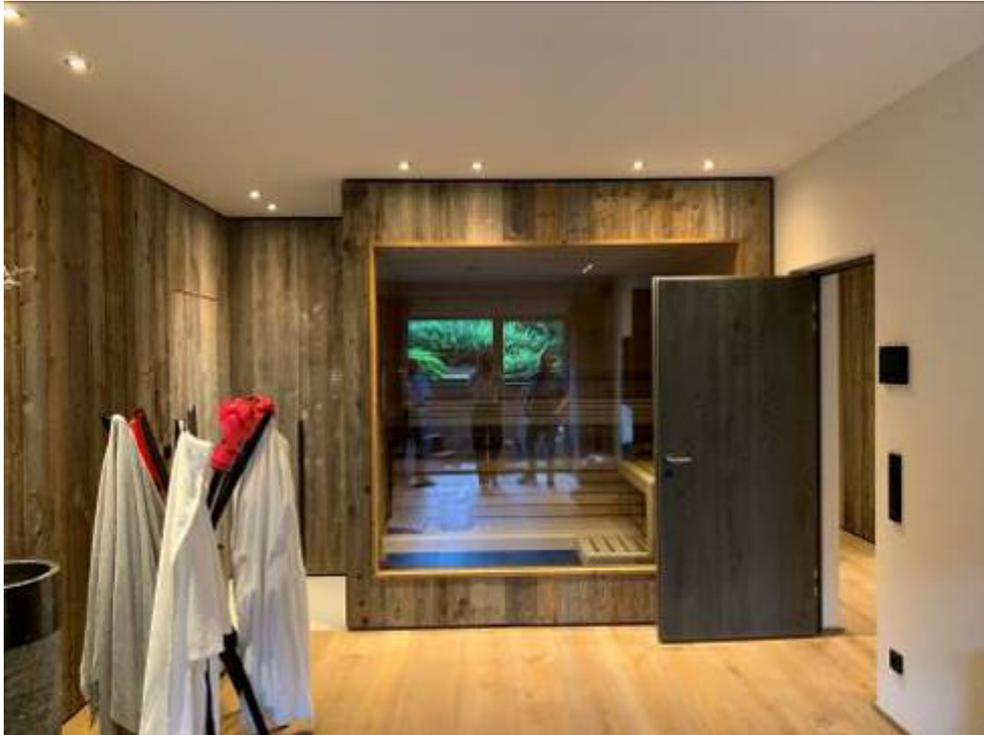
Es ist eine Sauna eingebaut, die mit Altholz außen verkleidet ist. Zum Raum besteht ein großes Glasfenster, das zweifach verglast ist, und eine Glastüre. Im Eingangsbereich der Sauna sind großflächige Steingutfliesen verlegt. Zwischen Sauna und Dusche besteht ein doppelflügeliger Ablagekasten. Die Sauna ist von der Marke Klafs und in dieser sind zwei Liegeflächen L-förmig angeordnet. Das Steuerungsgerät funktioniert elektronisch und ist seitlich der Tür im Außenbereich befestigt.

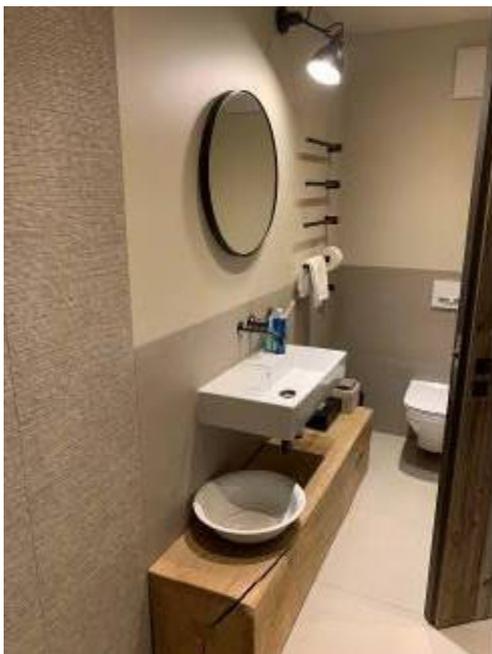
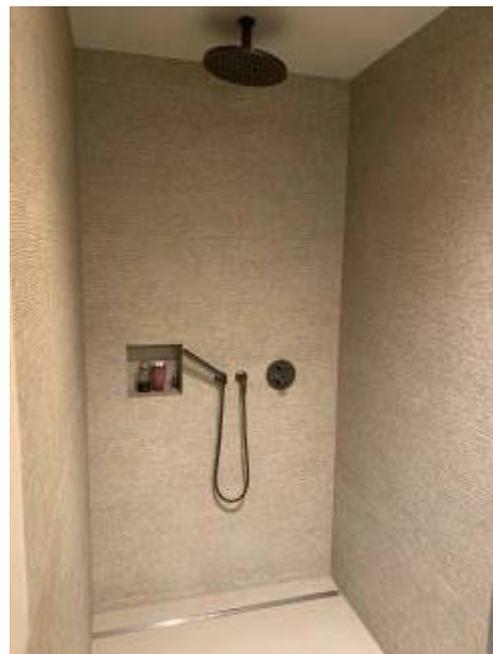
Gegenüber der Sauna gelangt man in eine Dusche und ein WC. Die Dusche ist barrierefrei ausgeführt. Am Boden sind hellbeige Steingutfliesen verlegt. Die Fliesen an der Wand im Bereich der Dusche haben eine graue Farbe mit leicht gerippter Struktur. Die Dusche ist mit einer Hand- und Regendusche ausgestattet. Am Boden besteht ein Bodenablauf.

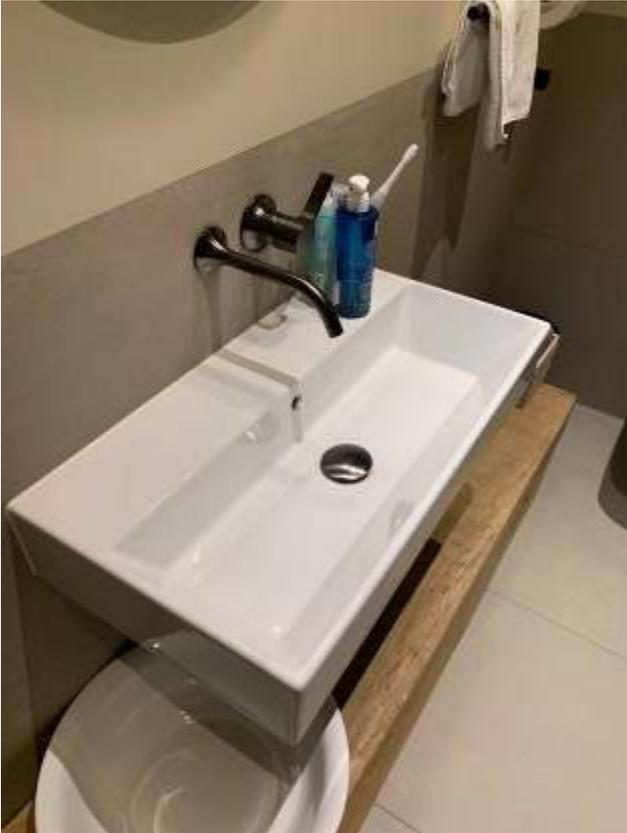
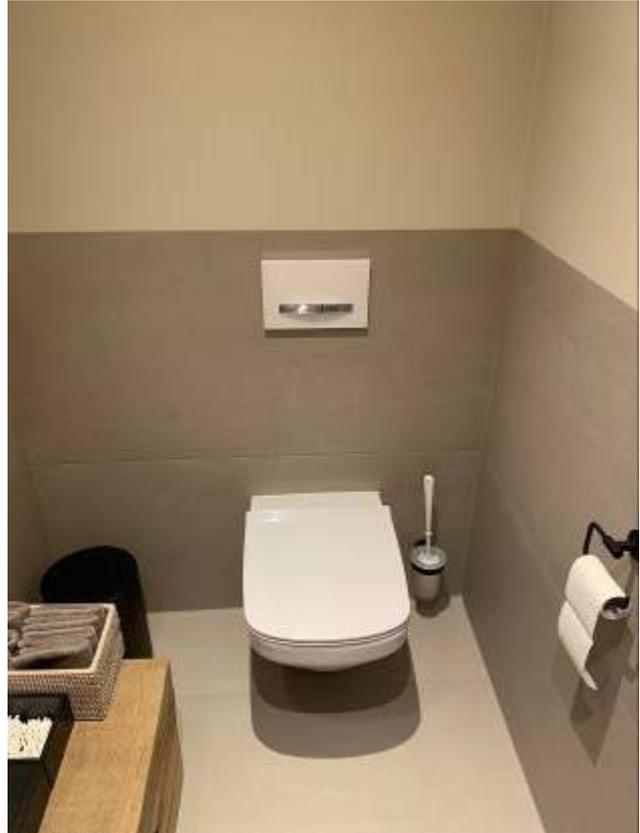
Ausgestattet ist der weitere Bereich mit einem Handwaschbecken, Wandspiegel und einem WC mit Unterputzpülkasten.

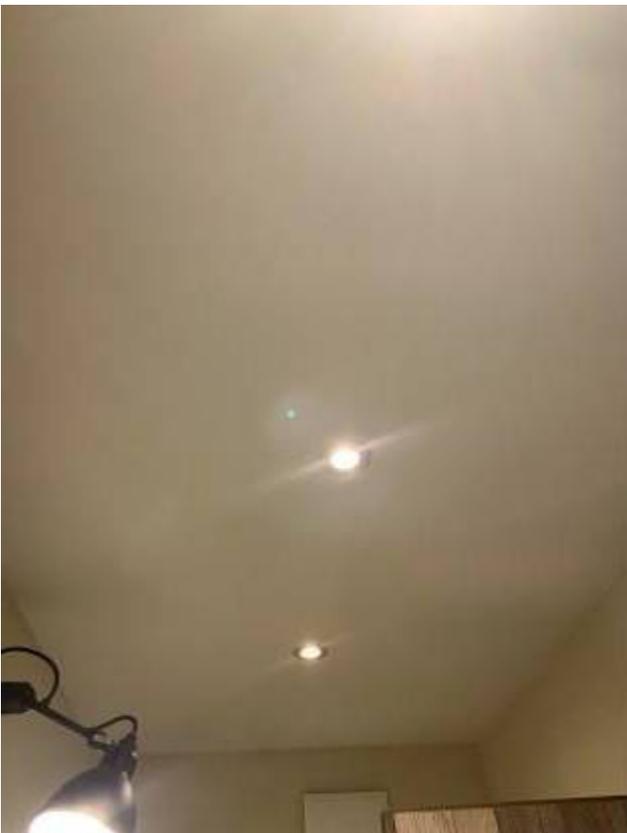
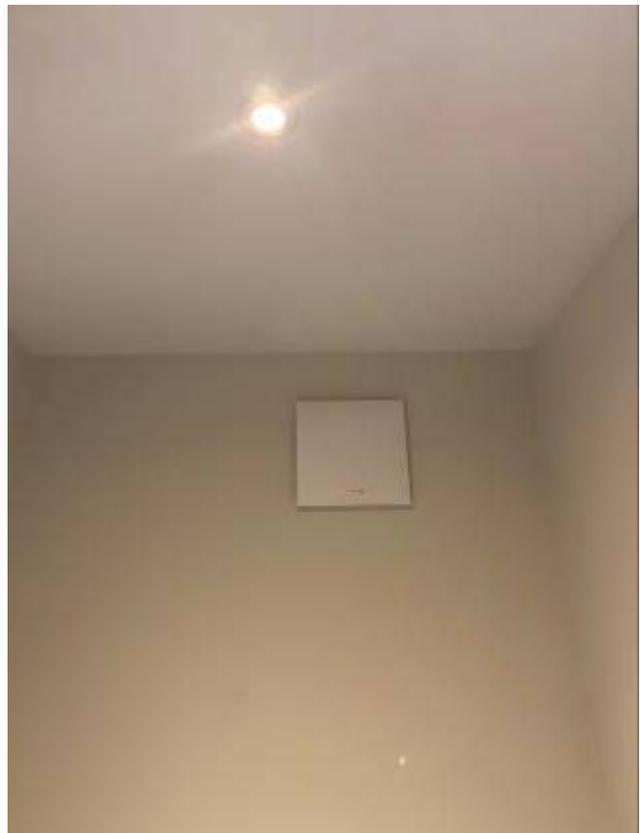
In die Decke sind Spots eingebaut. Oberhalb des WCs ist ein Lüftungsradiator installiert.

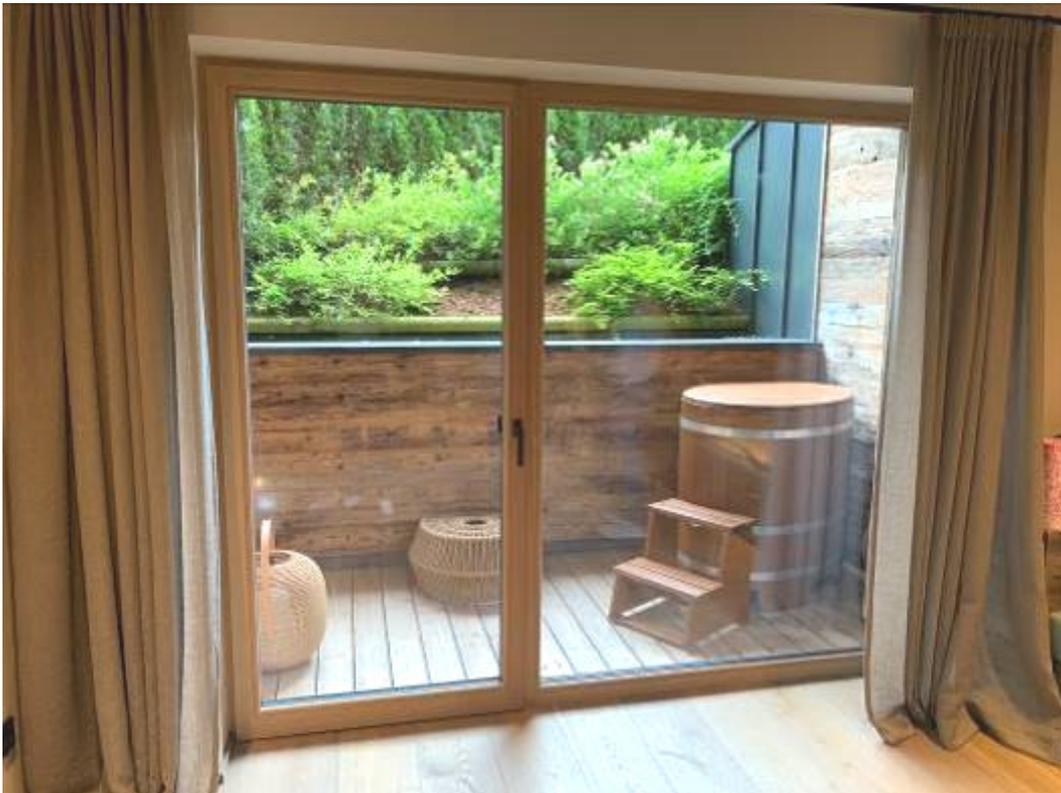
Nordseitig gelangt man durch eine Tür mit seitlicher Fixverglasung auf eine kleine vorgelagerte Terrasse, auf der ein Thermofichtenboden verlegt ist. Die Nordwand zum Gartenbereich ist mit Altholz verkleidet. Die Mauer ist mit einer anthrazitfarbenen Blecheinfassung abgeschlossen.

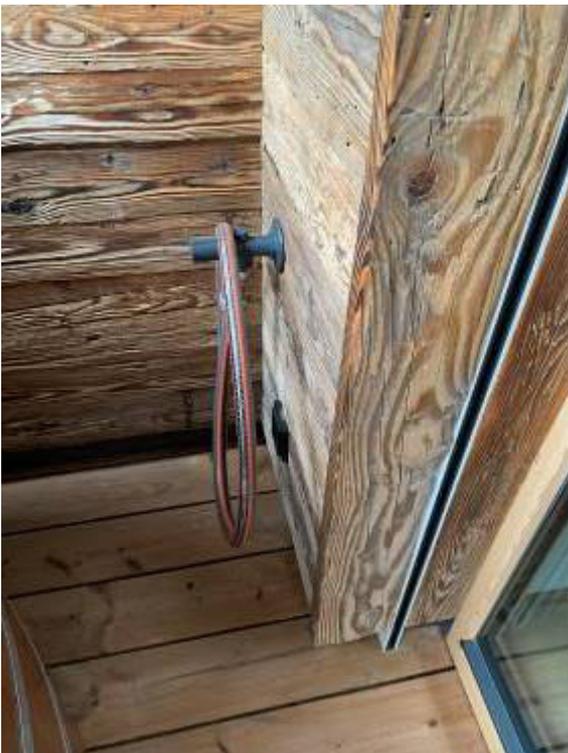
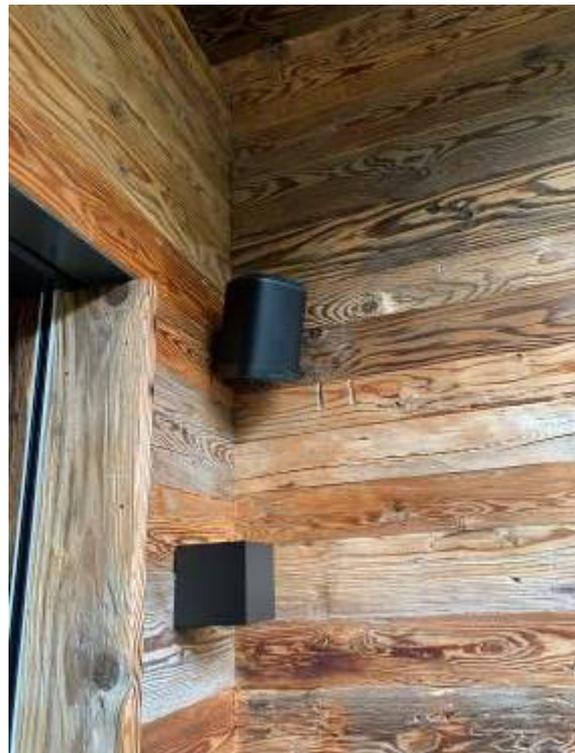
In diesem Bereich steht ein Wasserbottich für die Sauna und besteht ein Wasserauslass. Seitlich sind zwei Leuchten an der Wand befestigt. Ebenfalls besteht eine Lautsprecherbox.

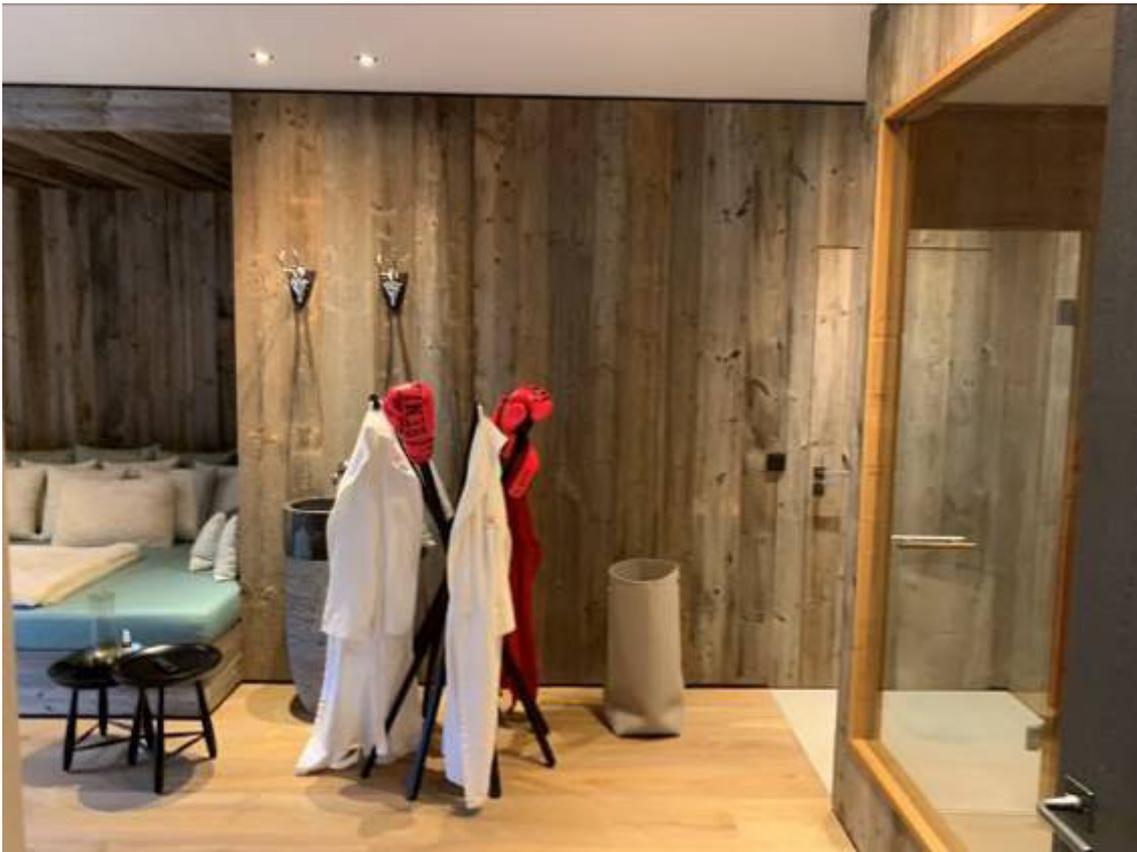
Seitlich der Liegefläche bestehen Ablageflächen und ein Wasserauslass in ein Becken mit seitlichem Einhebelmischer.

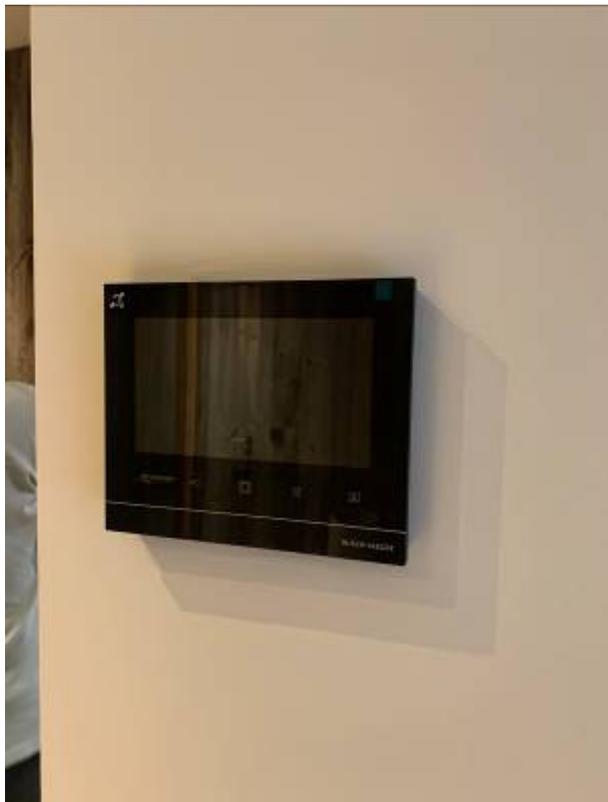
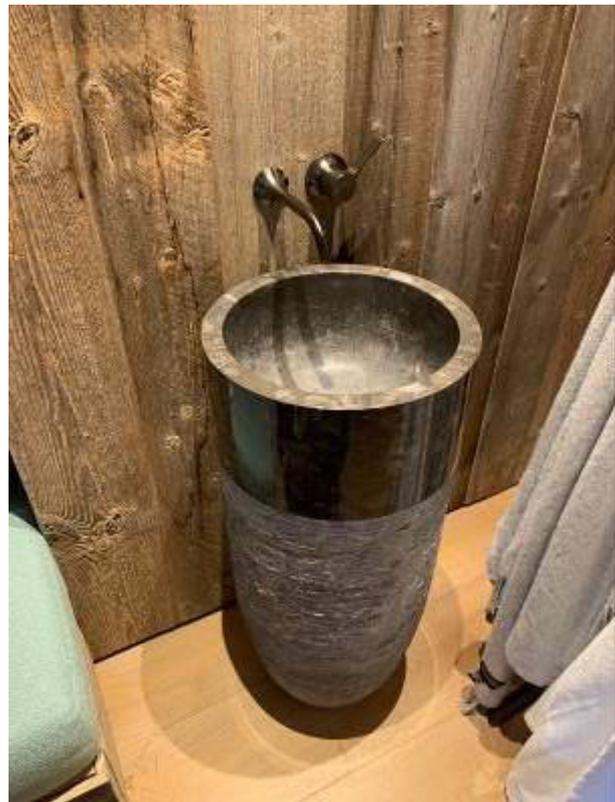
Seitlich der Tür zum Gangbereich befindet sich eine Sprechanlage der Marke Busch/Jäger, wie sie in jedem Stock installiert ist. Rechts ist die Wand mit Altholz verkleidet.

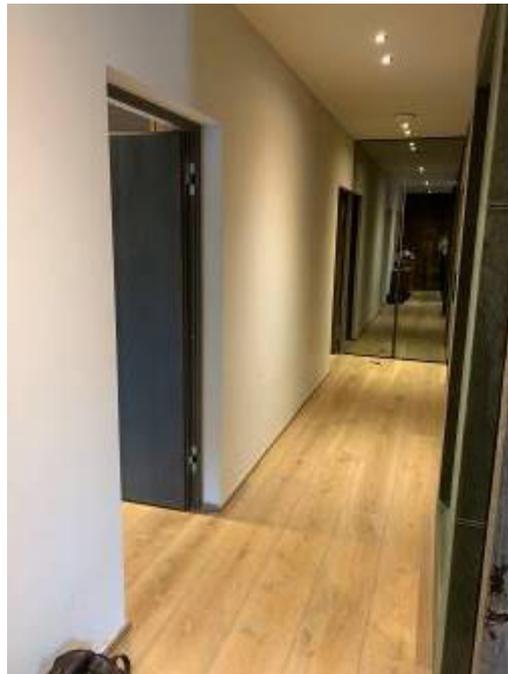
Im Empfangsraum besteht ein großflächiger Spiegel, dessen Umrahmung mit grünem Leder eingefasst ist. Im Bereich des Durchgangs ist unterhalb der Stiege ein Abstellraum vorhanden, in dem ebenfalls ein Dielenboden verlegt ist. Wände und Decke sind verputzt und gemalt. Die Stiege ist auf der Unterseite verputzt und gemalt. In diesem Raum besteht ein Licht und dieser wird als Abstellraum für Schuhe genutzt. Es sind verschiedene Regale eingebaut. Weiters gelangt man am Ende des Ganges bzw. des im Plan eingezeichneten Vorraum zu einem zweiteiligen Schrank, der als Ablage für Saunatücher und verschiedene andere Sachen genutzt wird.

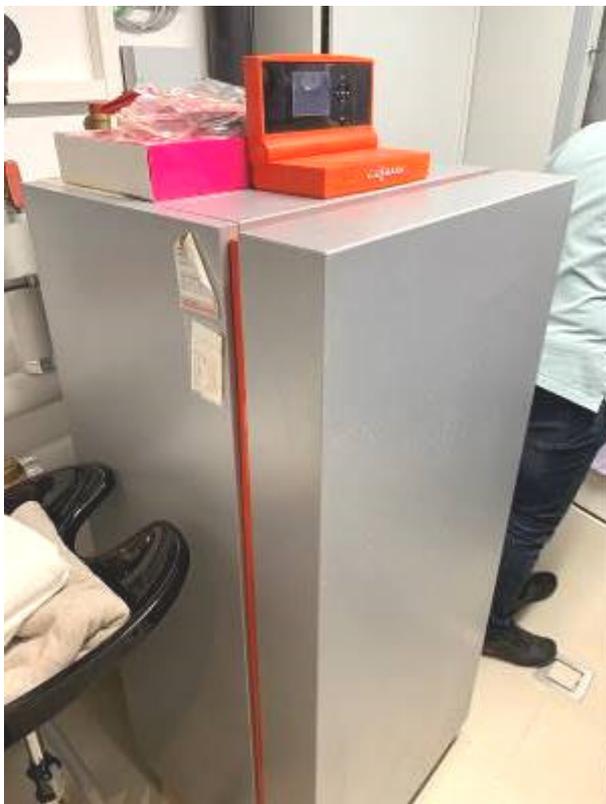
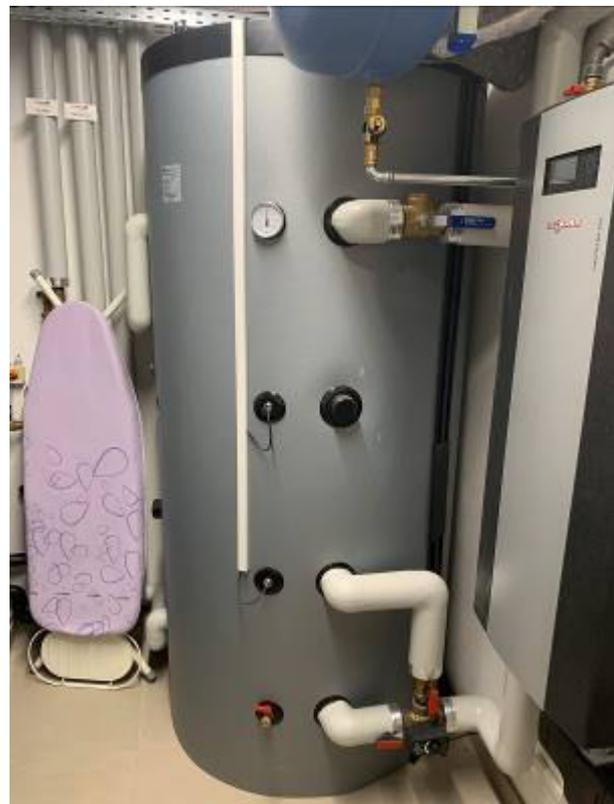
In diesem Bereich steht die Heizanlage mit der Gastherme, ein Pufferspeicher, die Warmwasseraufbereitungsanlage und hinter der Tür wurde für den Anschluss einer Luftwärmepumpe Vorsorge getroffen worden.

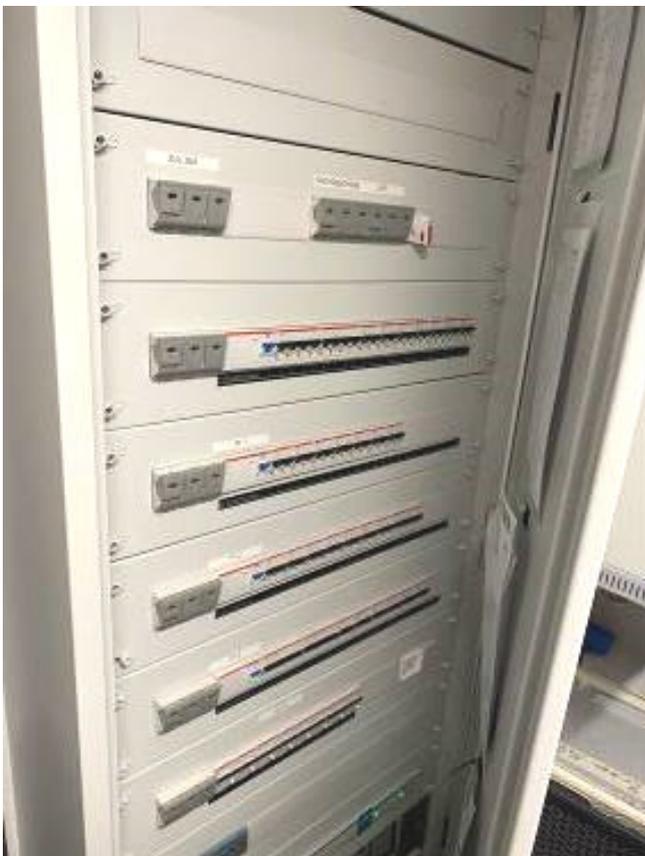
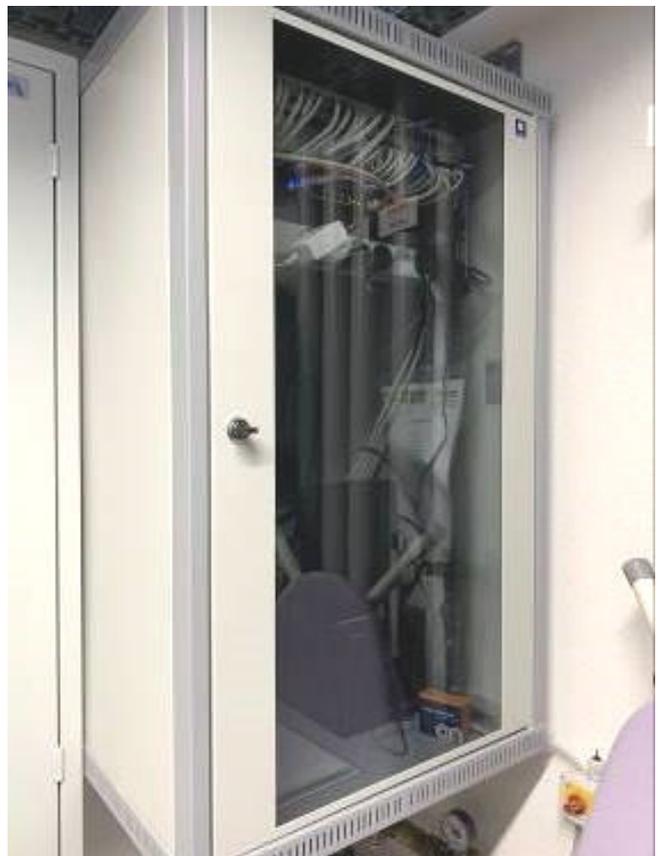
An der Nordwand befindet sich auch der Elektroschrank, der mit verschiedenen Automatenicherungen und FI-Schaltern ausgestattet ist. Seitlich besteht ein Serverschrank.

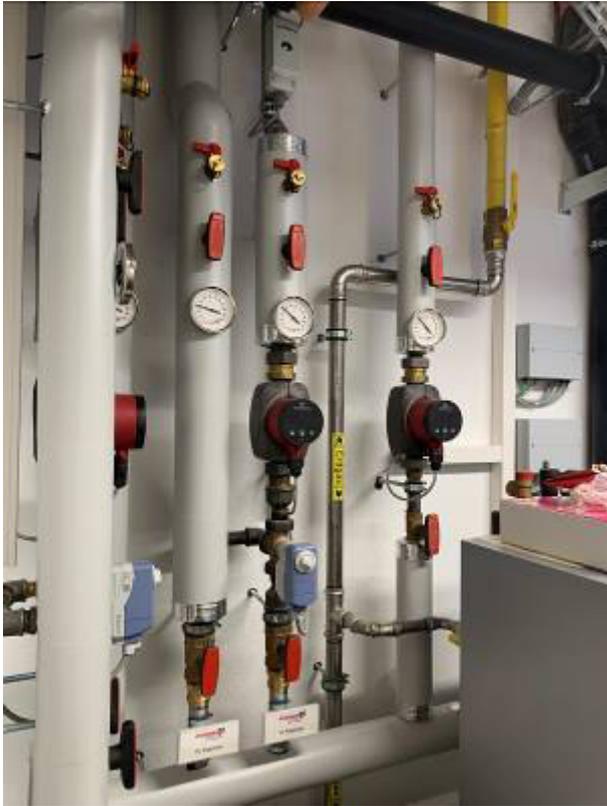
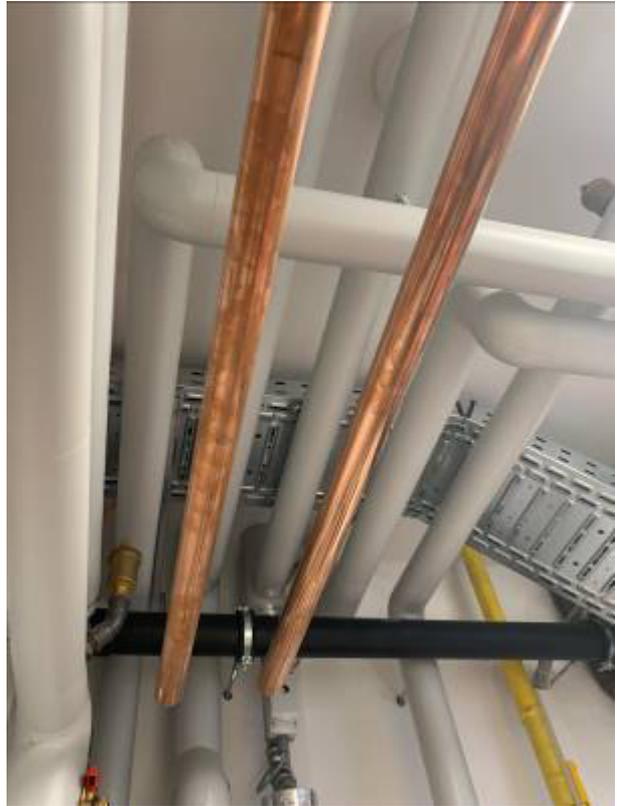
Im Boden ist ein Abfluss eingebaut. In diesem Bereich befinden sich die Wasserstation, verschiedene Ab- und Zulaufleitungen, die alle isoliert sind, und einige Kupferleitungen, die noch offen verlegt sind und bei denen noch neue Anschlüsse installiert werden können.

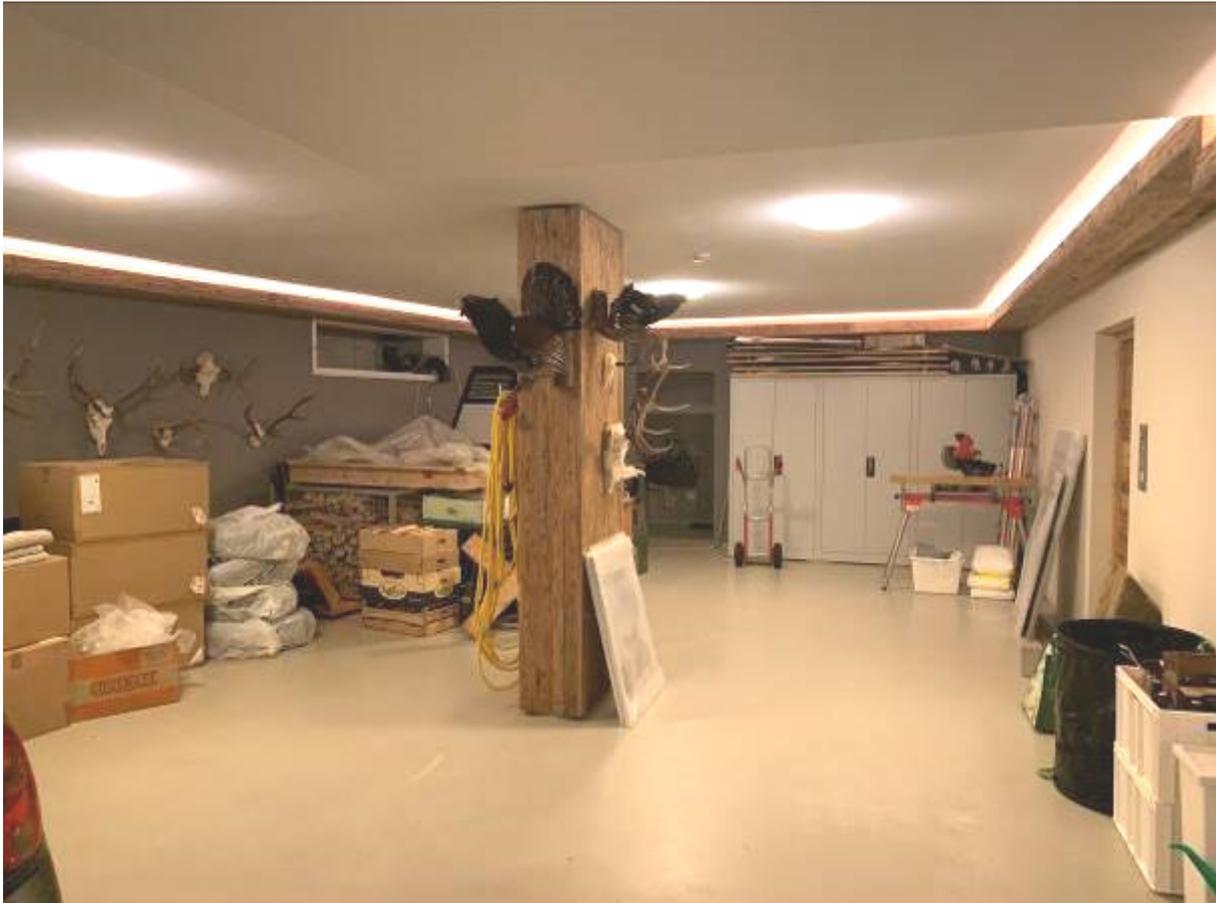
Am Boden ist ein Epoxidharzboden verlegt. Ebenfalls verlaufen am Boden quer und zwischen den Autoabstellplätzen nord- und südseitig Rigole. Wände und Decke sind verputzt und gemalt. Auf die Decke sind Beleuchtungskörper aufgesetzt. Im Außenbereich ist an den Wänden eine umlaufende Holzbalckenverschalung befestigt. Dahinter befindet sich eine indirekte Beleuchtung. Die Betonsäulen in der Garage wurden ebenfalls mit Altholz verkleidet. Auf der linken Seite besteht neben dem Tor ein kleiner Werkstattbereich. Daran anschließend befindet sich der Bereich, der gerade besichtigt wurde und durch die Abtrennung der beiden Abstellplätze P 1 und P 2 von der Garage geschaffen wurde. In der Nische stehen verschiedene Kühlschränke der Marke Liebherr. In der Garage stehen verschiedene Kästen.

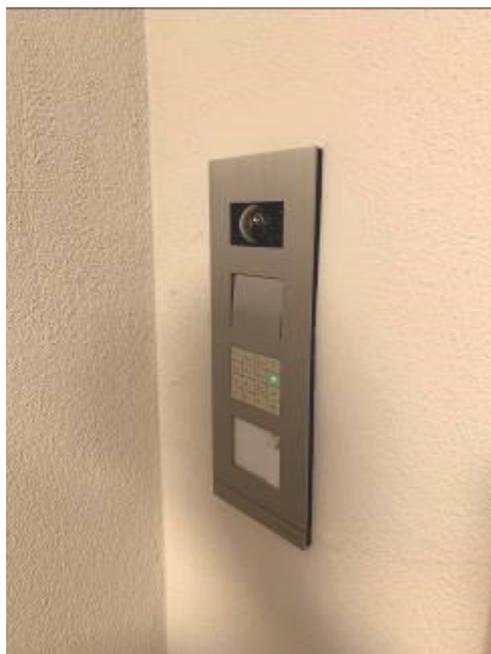
Vor dem Eingang in den westseitigen Kellerbereich, steht auf den Abstellplätzen P 3 und P4 ein Notstromaggregat mit Öltank und verschiedenen Kanistern. Vor der Garage besteht beim Eingang auf der Ostseite an der Wand eine Klingelanlage mit Kamera und Tastenkombination.

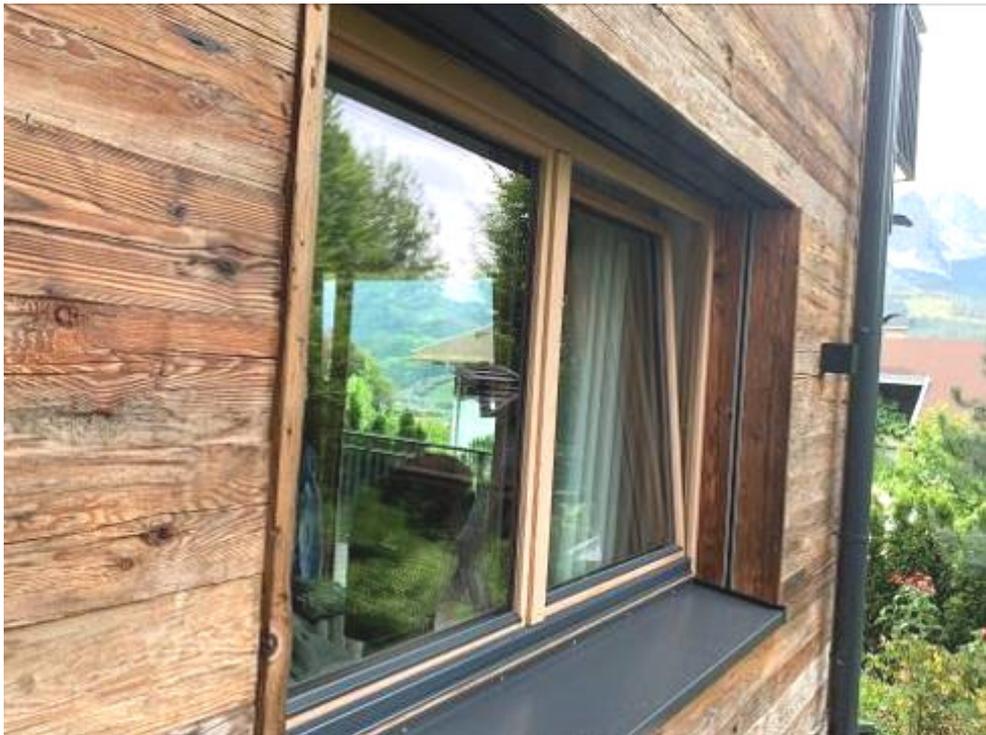
Laut erteilter Auskunft sind bei allen Fenstern und Außentüren im Haus Raffstores eingebaut. Ausgenommen im nordseitigen Bereich des Obergeschoßes. Die Raffstores sind elektrisch öffnbar und schließbar. Die Fensterbänke sind im Außenbereich eloxiert und anthrazitfarben.

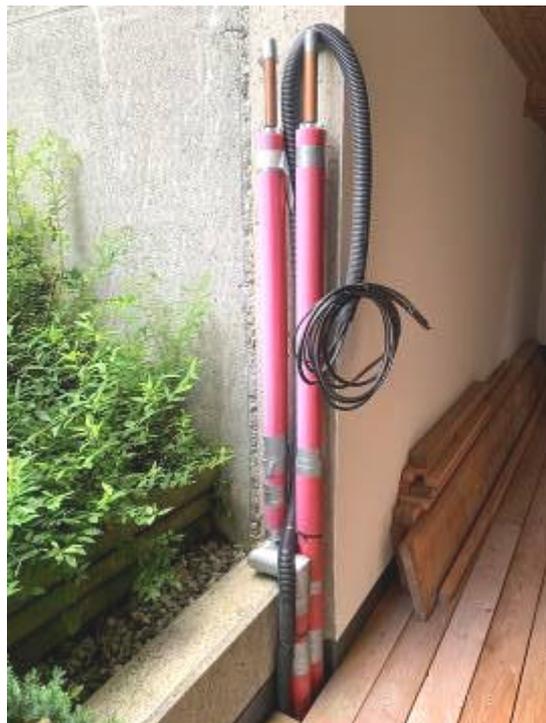
An der Ostgrenze ist eine Hecke gepflanzt. In diesem Bereich verlaufen Leitungen für die Luftwärmepumpe, die offen abschließen.

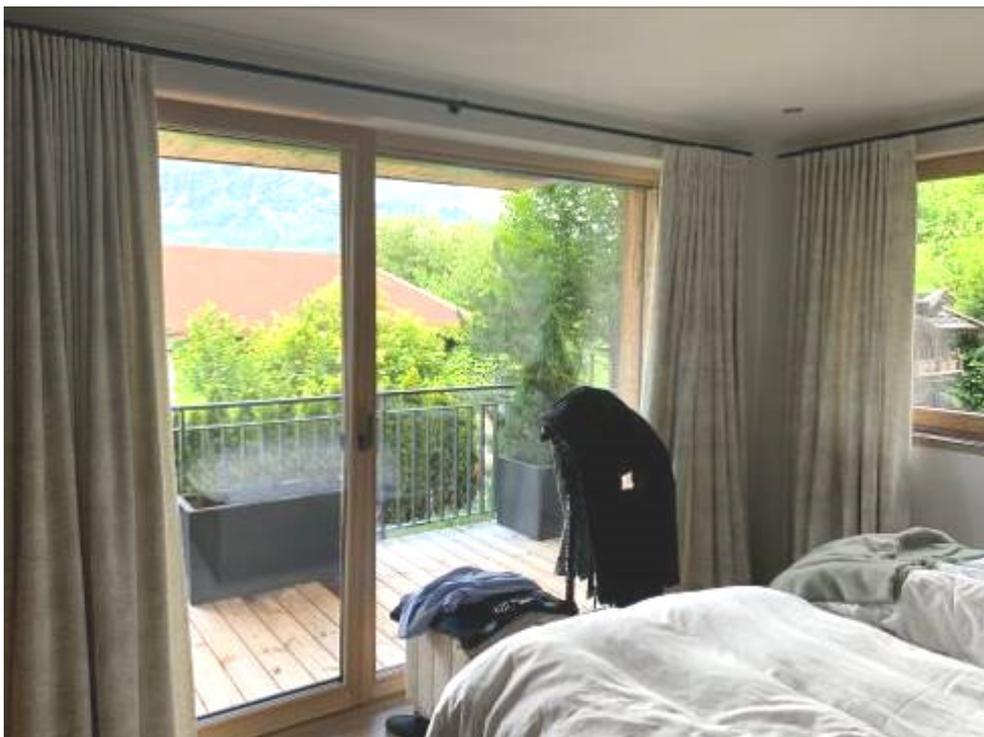
Das nächste Zimmer ist laut Plan das Master-Schlafzimmer. Grundsätzlich besteht die gleiche Ausführung wie im Zimmer mit Bad zuvor. Abweichend davon ist nordseitig eine Tür mit seitlichem Fixglaselement, durch die man auf die vorgelagerte, nordseitig ausgerichtete Terrasse gelangt, die sich über die gesamte Hausbreite erstreckt. Wände und Decke sind gespachtelt und in die Rigipsdecke sind indirekte Beleuchtungskörper eingebaut.
