GUTACHTEN ZUR ERMITTLUNG DES VERKEHRSWERTES

**LIEGENSCHAFT EZ 361 KG 83004 ELLMAU
6352 ELLMAU, KIRCHBICHL 24 UND 24A**

Der **Verkehrswert** der Liegenschaft **EZ 361 KG 83004 Ellmau** bestehend aus dem Grundstück 425/8 samt den **zwei darauf errichteten Einfamilienwohnhäusern** mit gemeinsamer **Tiefgarage** in **6352 Ellmau, Kirchbichl 24 und 24a** beträgt zum Bewertungsstichtag 27.06.2024 gerundet

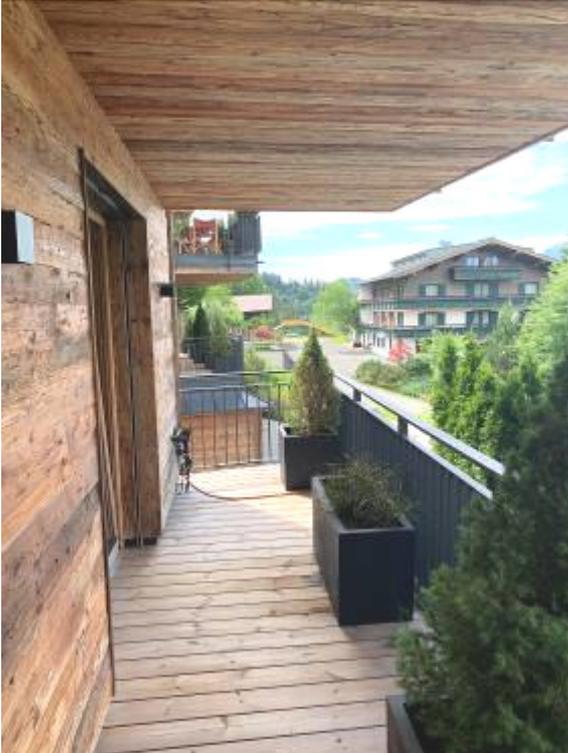
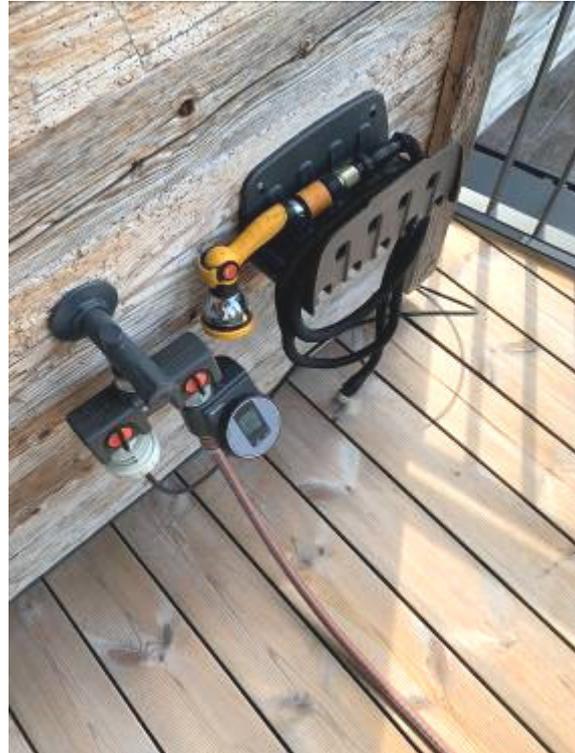
Die Terrasse ist im Außenbereich mit anthrazitfarbenen Eisengeländer mit stehenden Gitterstäben und einem aufgesetzten Handlauf abgegrenzt. Am Boden wurde ein Thermokieferboden verlegt. Die Rückwand und die Unterseite des darüberliegenden Balkons sind mit Altholz verkleidet. Seitlich befindet sich westseitig auf der Terrasse ein Wasseranschluss mit einer Gardenaberegnungsanlage.

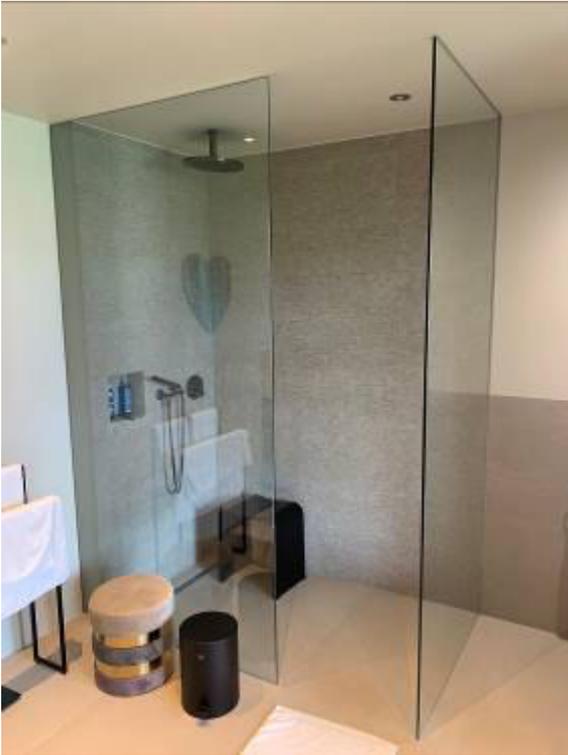
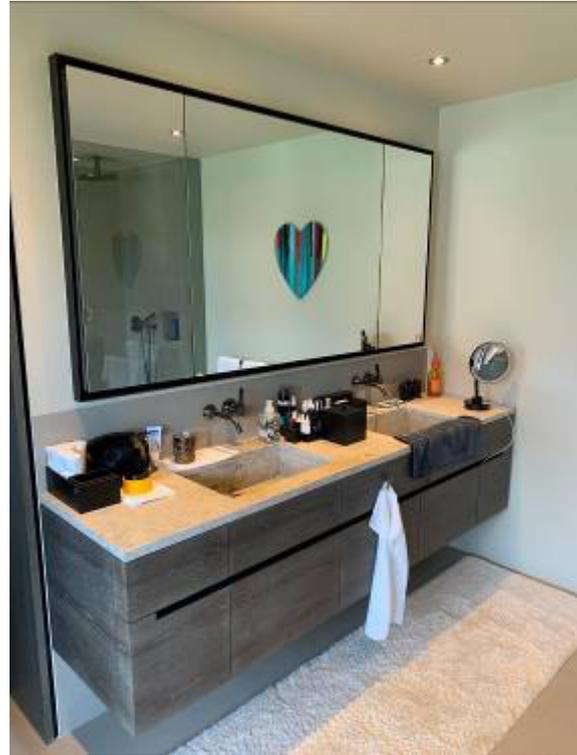
Angrenzend besteht das Masterbad. Am Boden sind wiederum Steingutfliesen verlegt. An den Wänden sind die Steingutfliesen im Bereich des Waschbeckens und des WCs halbhoch verlegt. Im Bereich der Ostwand besteht ein Doppelwaschtisch mit Unterverbau. Die Fliesen an der Ostwand verlaufen wiederum bündig mit dem darüberliegenden Verputz. Die Dusche ist wie im Bad zuvor beschrieben ausgeführt. Die Rigipsdecke ist gespachtelt und es sind indirekte Beleuchtungskörper eingebaut.

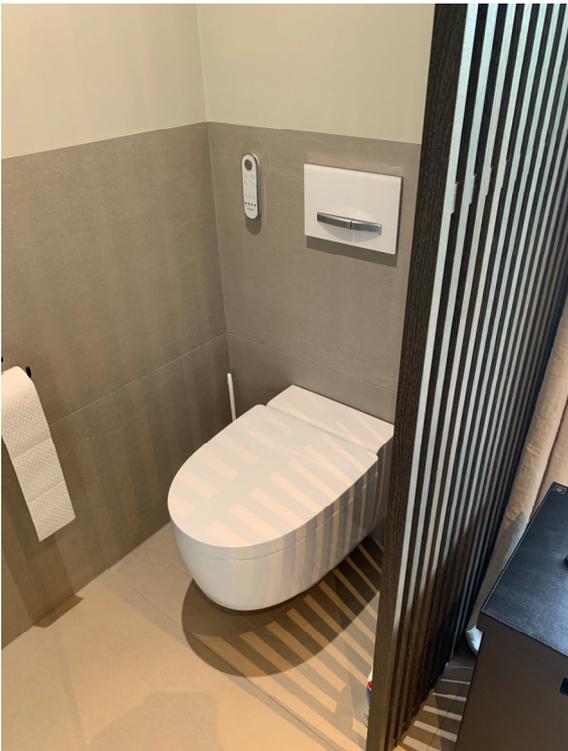
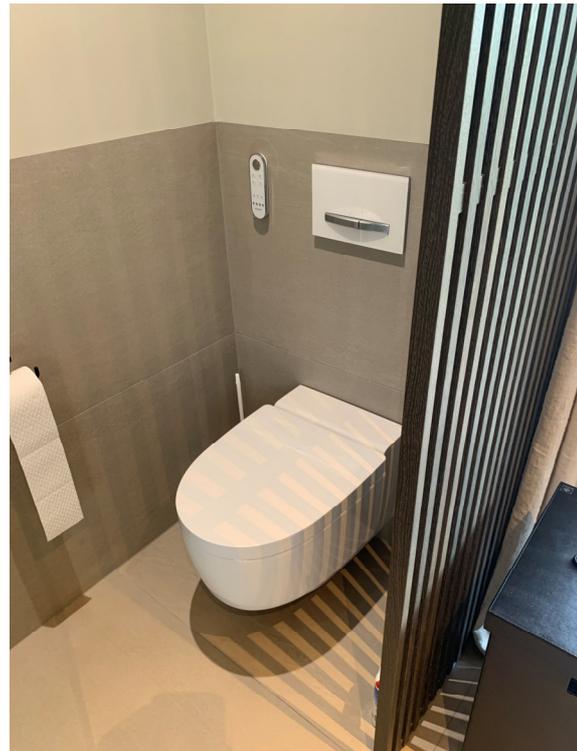
Das WC hat einen Unterputzspülkasten mit einer Lüftung oberhalb. Der Bereich ist mit einem Holzgitter abgetrennt.

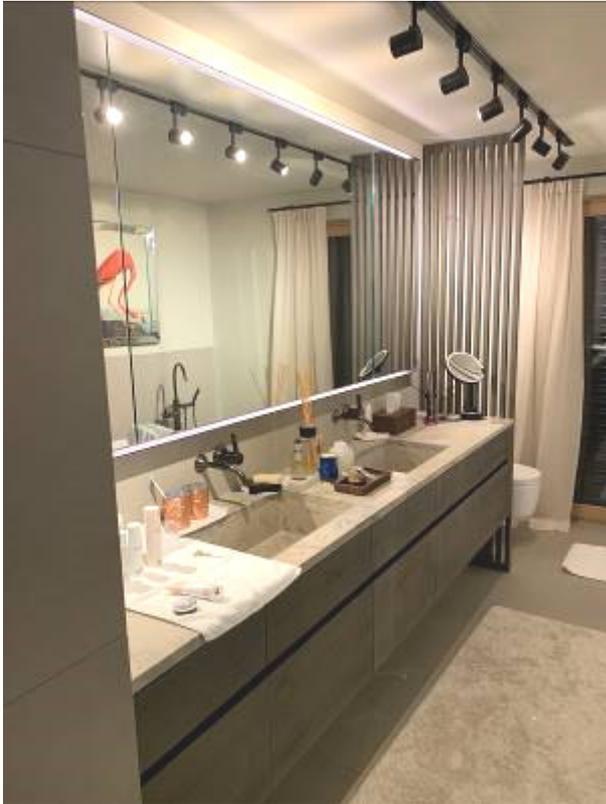
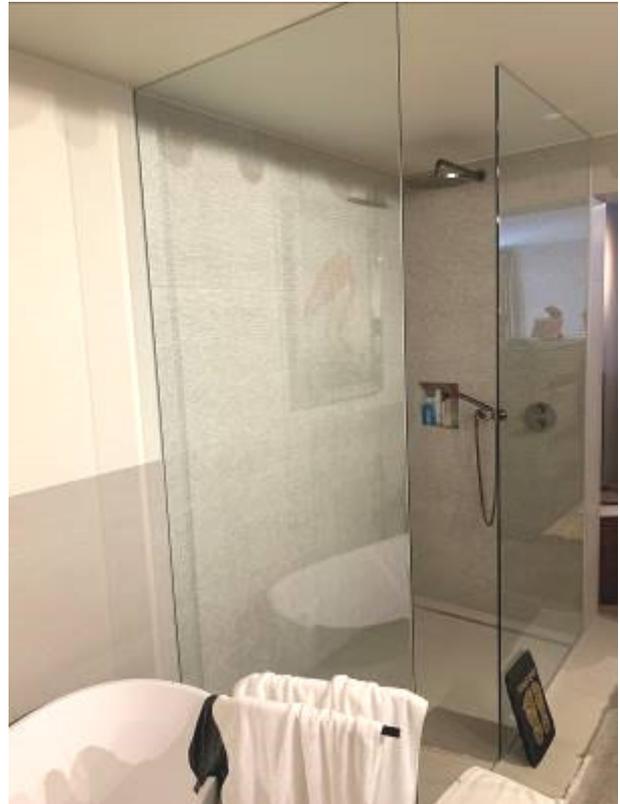
Ausgestattet ist dieses Bad mit einer Dusche samt Glasabtrennung ohne Glastüre, einer freistehenden Badewanne, ostseitig einer Glastüre zum Außengang, nordseitig ein Doppelwaschbecken mit Abdeckplatte samt einem Verbau unterhalb und einem Spiegelschrank oberhalb. Der Spiegelschrank hat seitliche Spiegelemente mit Kästchen dahinter. An der Decke sind zum Spiegelschrank hin in einer Entfernung von einem halben Meter drehbare Lichter aufgesetzt. Der Duschbereich ist bis zur Decke gefliest.

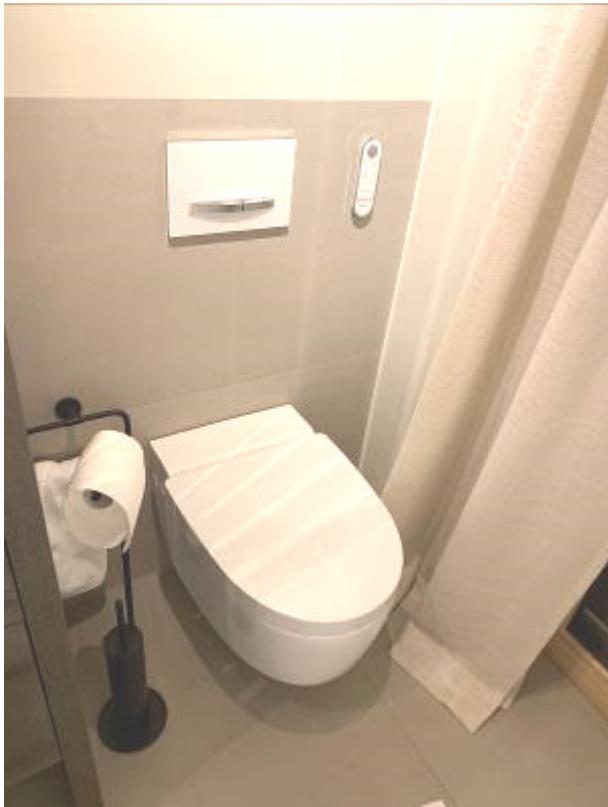
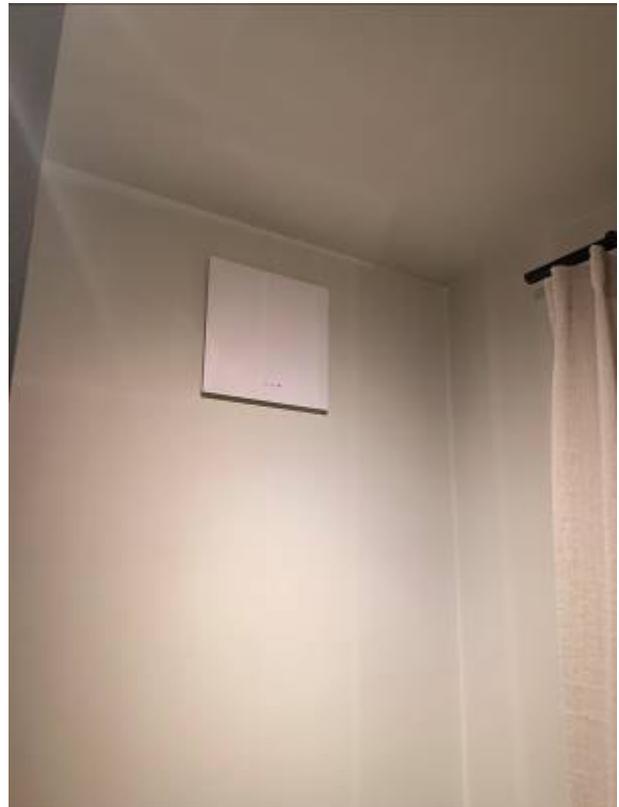
Rechts seitlich des Handwaschbeckens ist das WC mit Unterputzspülkasten und Belüftung oberhalb eingebaut. Zwischen dem Handwaschbecken und dem WC besteht ein Holzgitter. Oberhalb des WCs ist ein Lüfter an der Wand installiert.

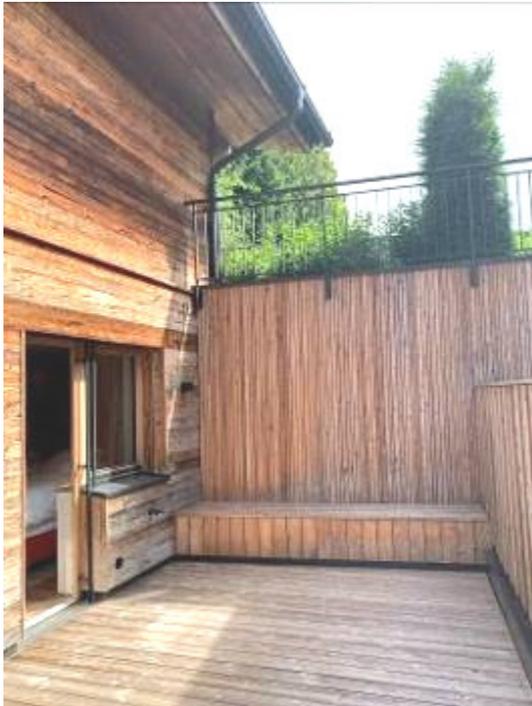
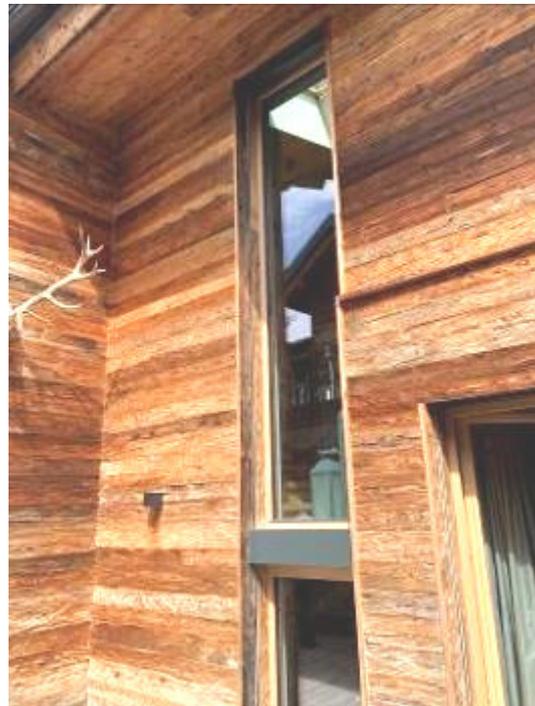
Durch die westseitige Tür des Schlafzimmers gelangt man auf die vorgelagerte Terrasse, die westseitig des Hauses verläuft. Zu dieser Terrasse gelangt man nur über die Tür dieses Schlafzimmers. Zum Stiegenhaus bestehen lediglich Fixverglasungen. Ebenfalls besteht eine Fixverglasung zur Nordseite des Liftschachtes. Nordseitig ist die Brüstung im Innenbereich mit Altholz verkleidet. Abgedeckt ist das Altholz mit anthrazitfarbenem Abdeckblech und einem Handlauf.

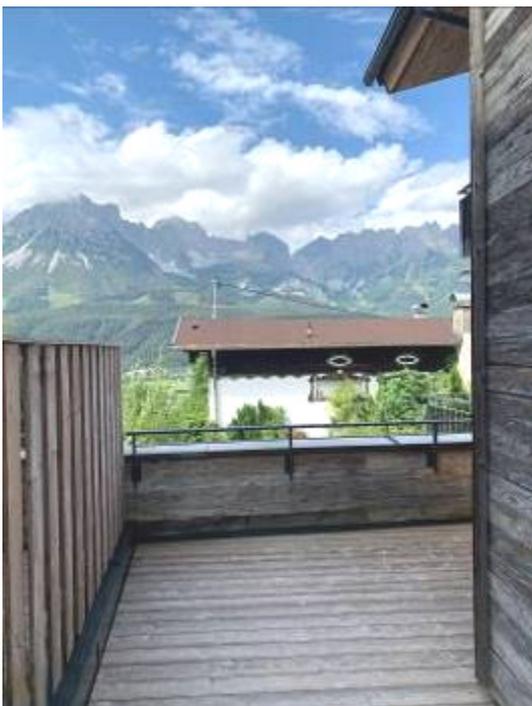
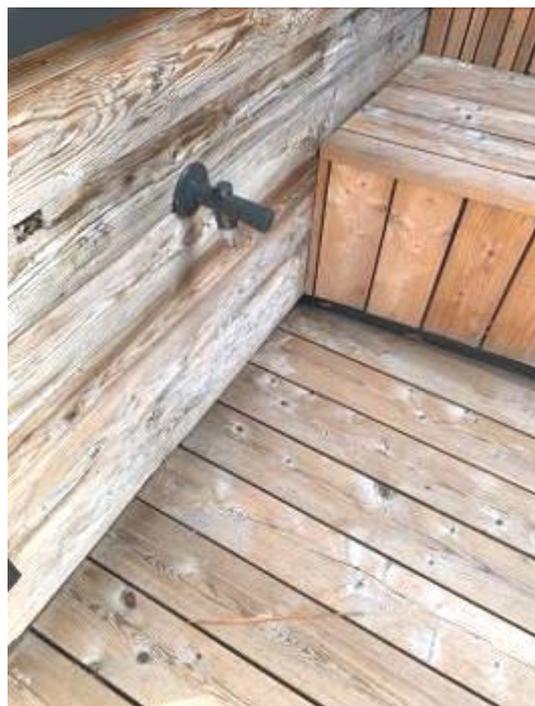
Südseitig ist die Mauer mit Holz verkleidet. In diesem Bereich befindet sich auch eine Sitzbank unterhalb. Seitlich der Tür im Schlafzimmer besteht ein Wasseranschluss. Auf die Holzverkleidung der Mauer ist ein Brüstungsgeländer mit Handlauf aufgesetzt.

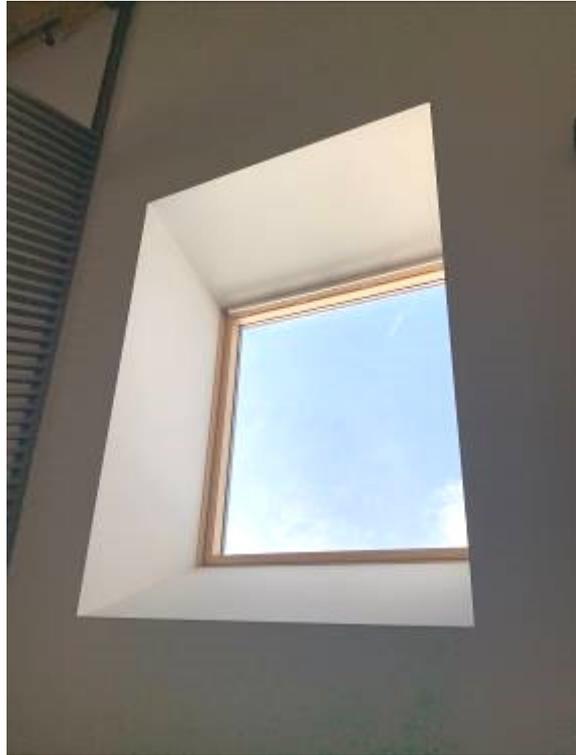
Im Stiegenhausbereich sind Wände und Decke gespachtelt. In den Gangbereichen sind indirekte Beleuchtungskörper eingesetzt. Die Stiegenstufen sind mit Holz verkleidet und es bestehen seitlich Glasabtrennungen. In diesem Bereich besteht an der Nordwand der Öffner für die Haustüre. Über die Stiege gelangt man in das Obergeschoß, das als Wohn- und Essraum genutzt wird und das Dachschrägen hat. Im Stiegenhausbereich ist ein Dachfenster eingebaut.

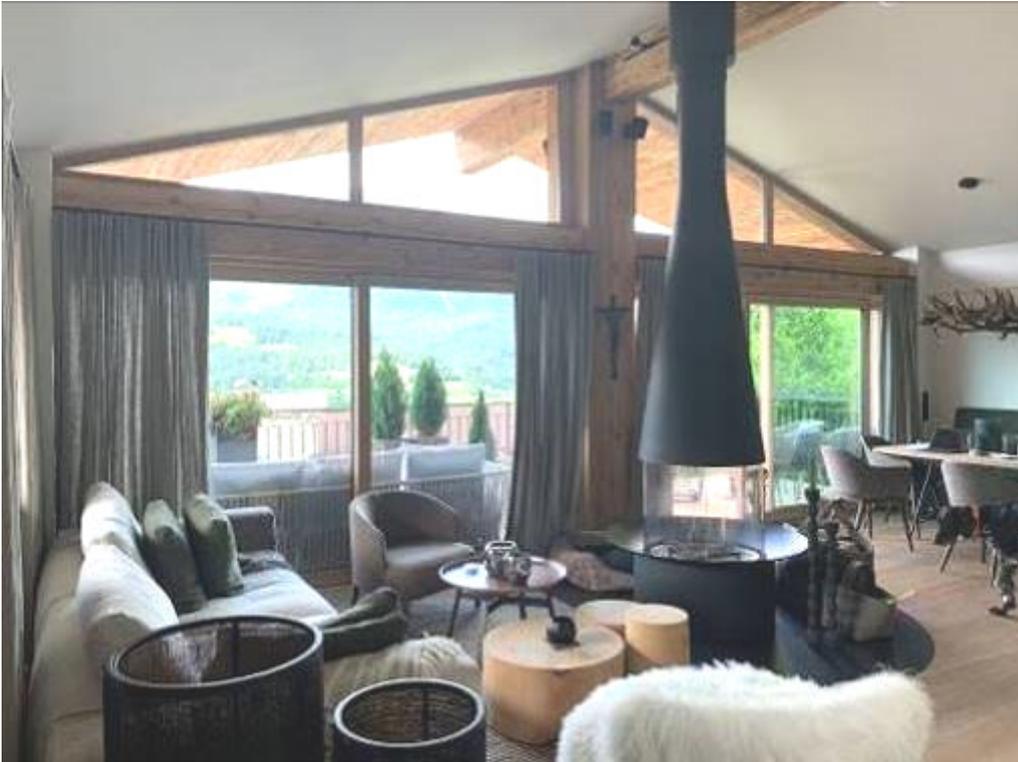
Nordseitig bestehen im unteren Bereich zwei Doppelschiebetüren jeweils west- und ostseitig. Im Wohnzimmerbereich ist ein Dielenboden verlegt. Im Firstbereich verläuft eine Pfette. Die anschließenden Bereiche der Dachschrägen sind mit Rigipsplatten verkleidet, die gespachtelt und gemalt sind. Der Wohnraum hat eine Überhöhe.

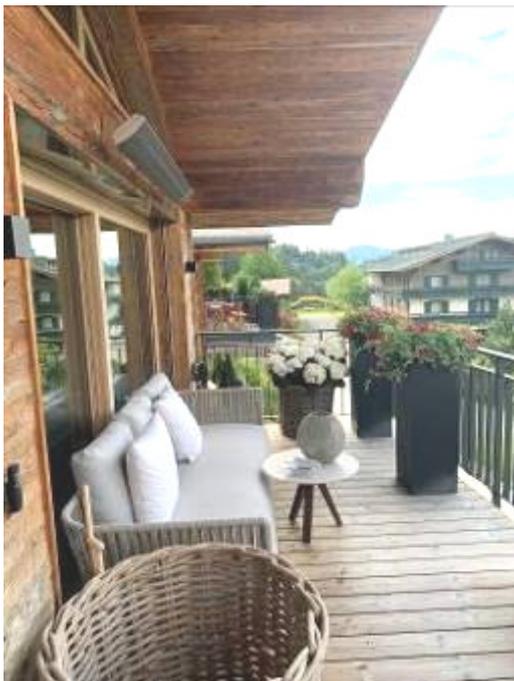
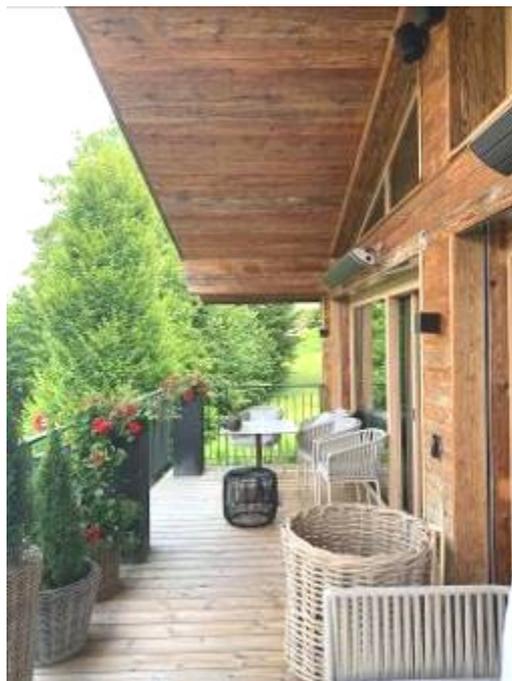
Vom Wohnbereich gelangt man nordseitig auf den vorgelagerten Balkon, der vom Dach überragt wird. Oberhalb der Türen befinden sich zum Dachstuhl hin drei- und viereckige Glaselemente. Das Balkongeländer ist aus anthrazitfarbenen Eisenstäben mit Handlauf. Im Außenbereich bestehen an den Wänden Beleuchtungskörper und es wurden Heizstrahler befestigt. Im oberen Bereich sind an den Wänden Lautsprecher installiert.

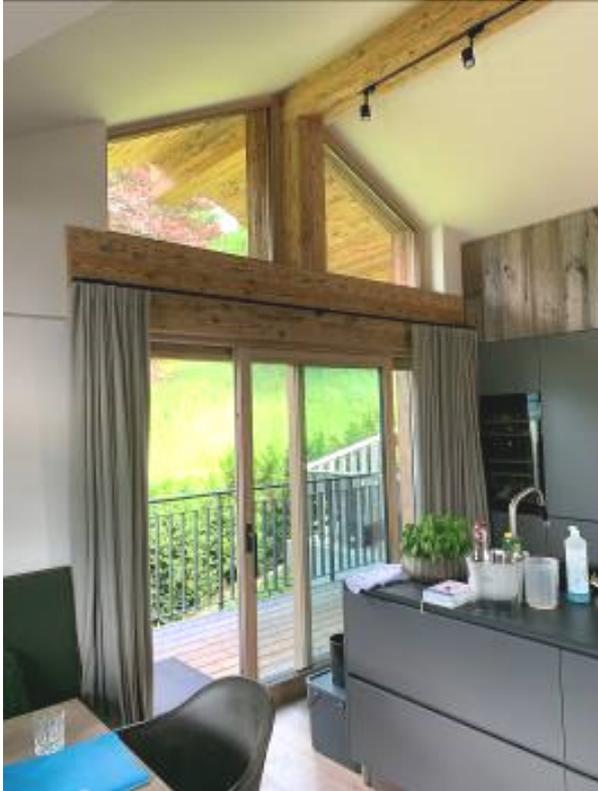
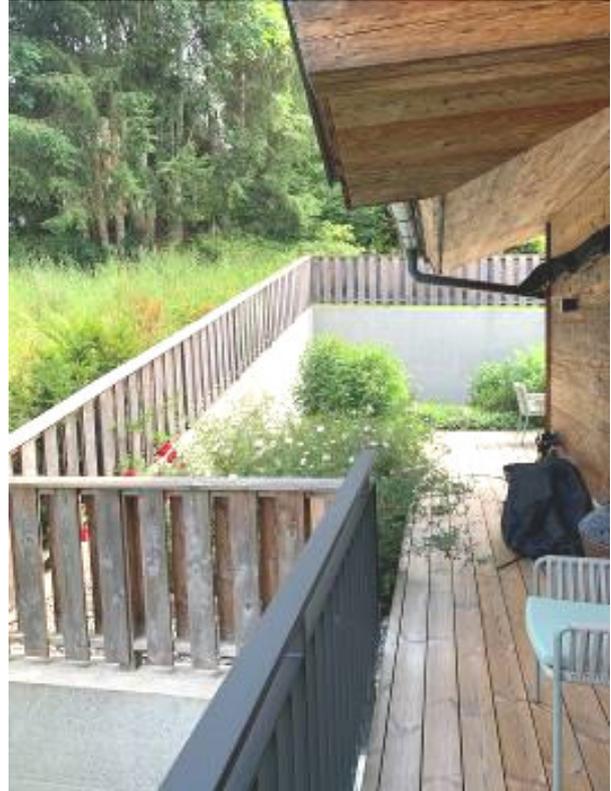
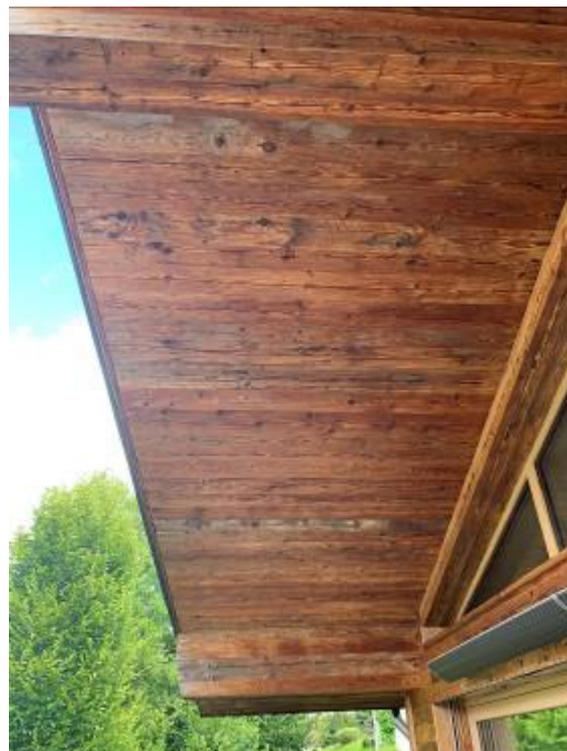
Ostseitig ist ein doppelflügeliges Fenster und eine Schiebetüre eingebaut, durch die man auf den ostseitigen Balkon gelangt. Oberhalb der Türe und des Fensters sind im Bereich des Dachstuhls ebenfalls Fenster eingebaut. Dieser Balkon schließt an die Südterrasse an. Der Außenbereich ist mit Altholz verkleidet. Ebenfalls ist die Dachunterseite mit Holz verkleidet. Abgeschlossen ist die Terrasse mit einem Geländer aus anthrazitfarbenen Eisenstangen und der daran anschließende Gartenbereich mit gestockten Betonmauern, auf die ein Holzzaun aufgesetzt ist.

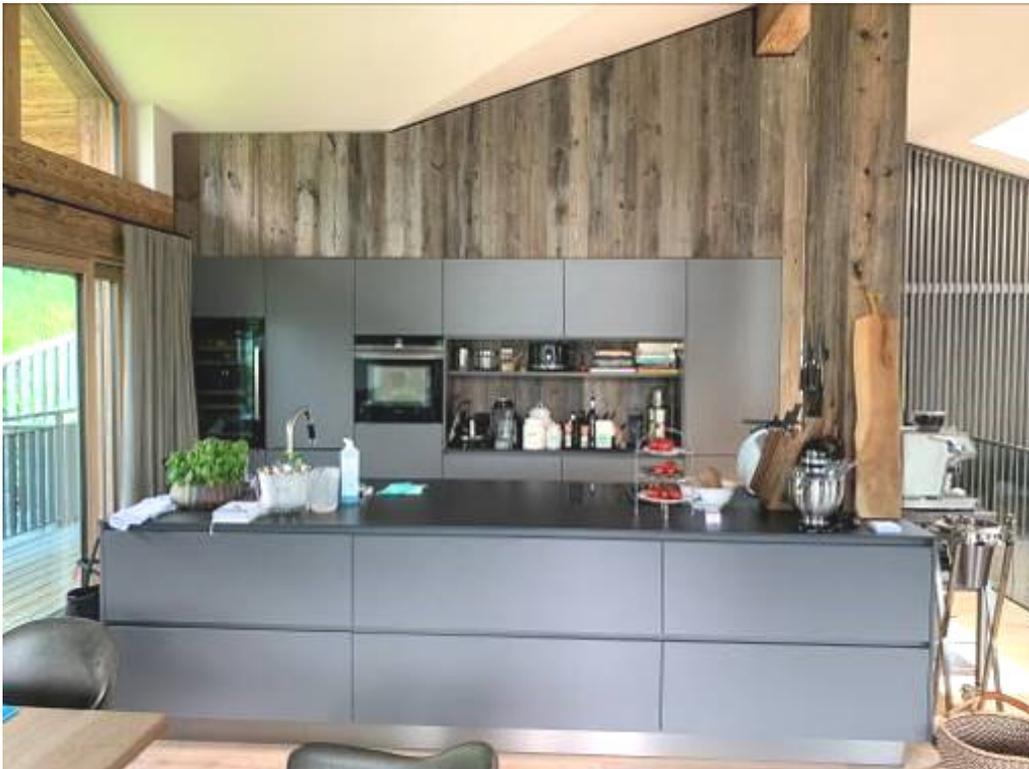
In der Küche besteht ein freistehender Block mit Schubladen zum Esstisch gerichtet und Schubladen zu dem südseitig an der Wand bestehenden Küchenbereich. An der südseitigen Wand ist eine Küchenzeile eingebaut. Oberhalb besteht eine Altholzverschalung.

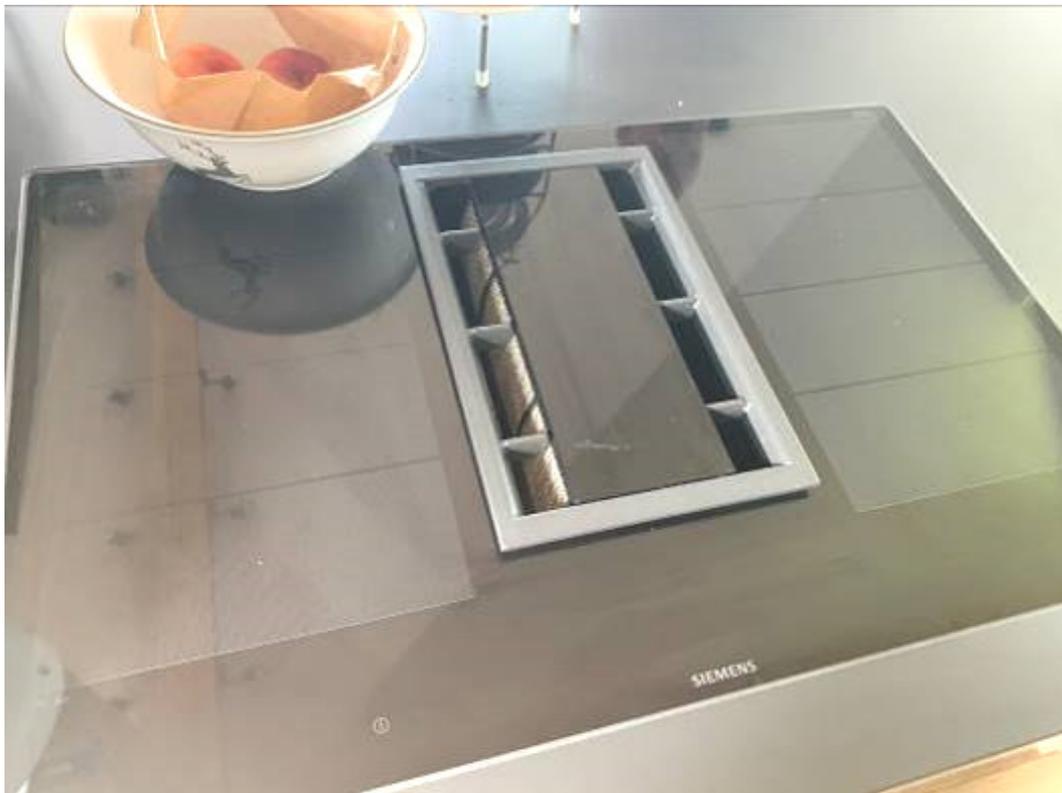
Ausgestattet ist der freistehende Küchenblock mit einem Ceranfeld der Marke Siemens und mittig ist ein Dunstabzug eingebaut.

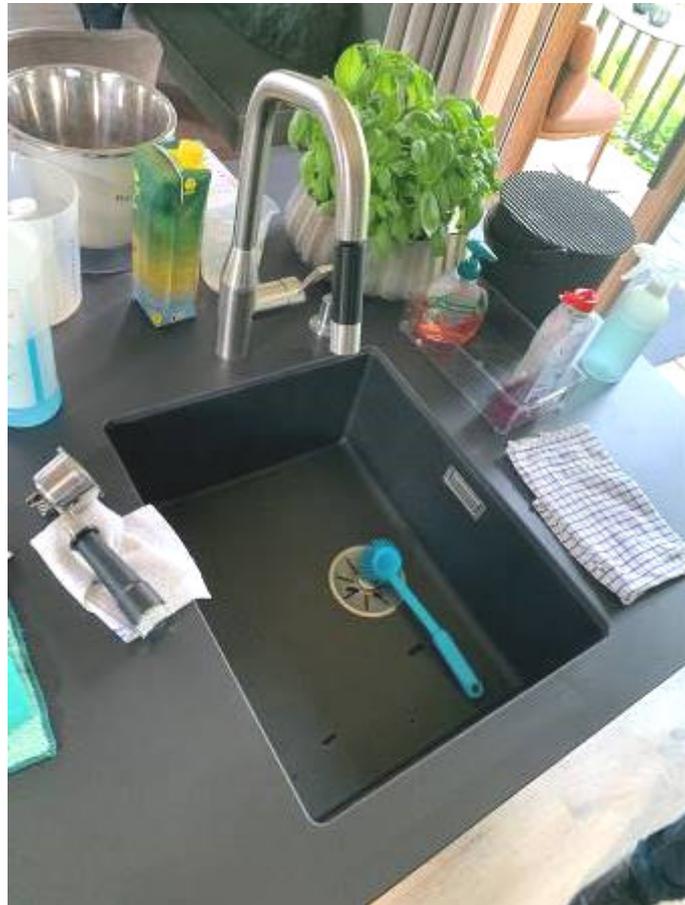
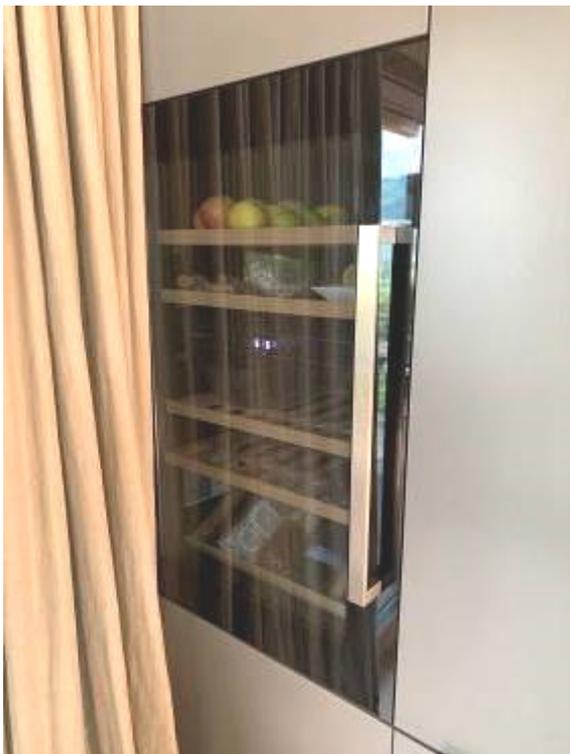
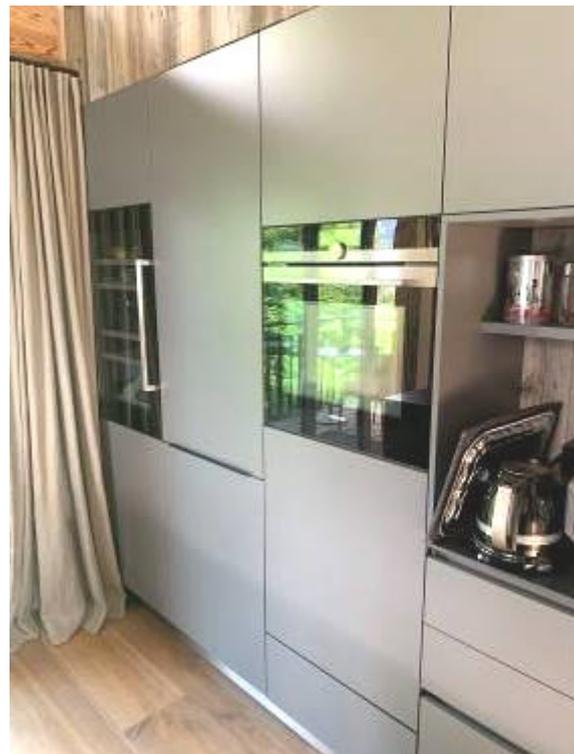
Rechts ist in die Arbeitsplatte ein Waschbecken mit Einhebelmischer eingelassen. Bei der Einbauküche auf der Südseite ist auf der linken Seite ein Kühlschrank für Getränke und Obst der Marke Küppersbusch eingebaut. Anschließend besteht ein Kühlschrank der Marke Siemens und unterhalb des Kühlschranks befindet sich ein Kästchen mit zwei Schubladen.

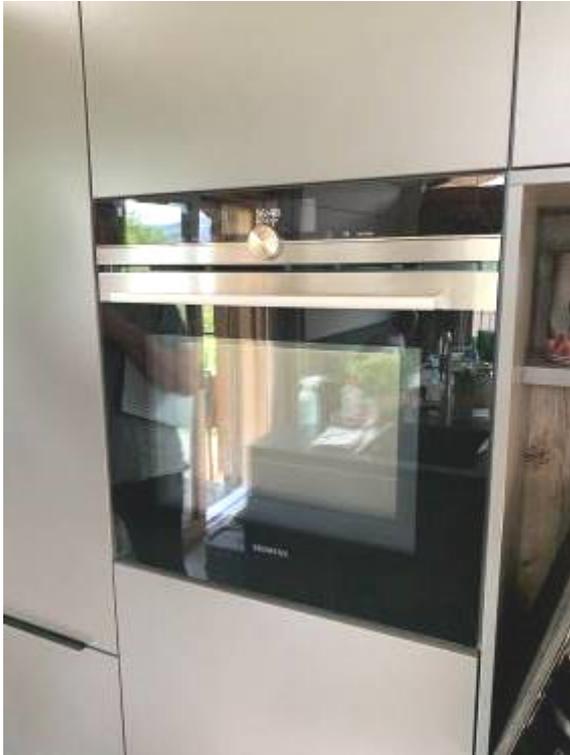
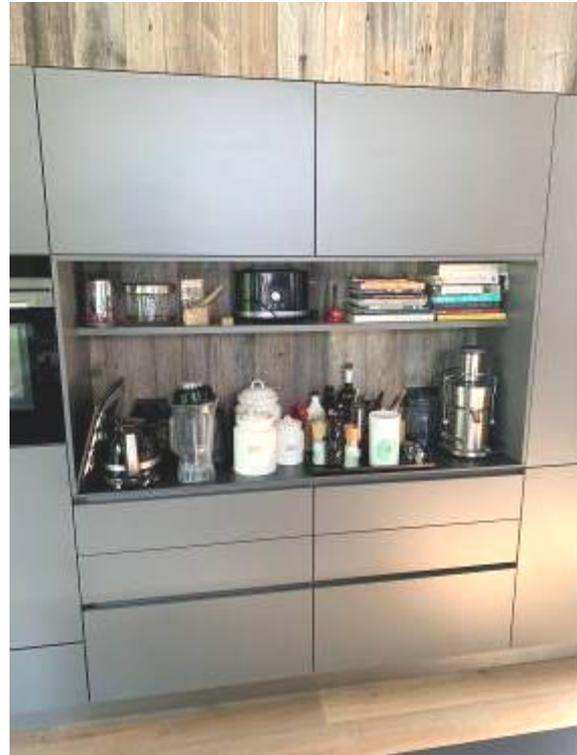
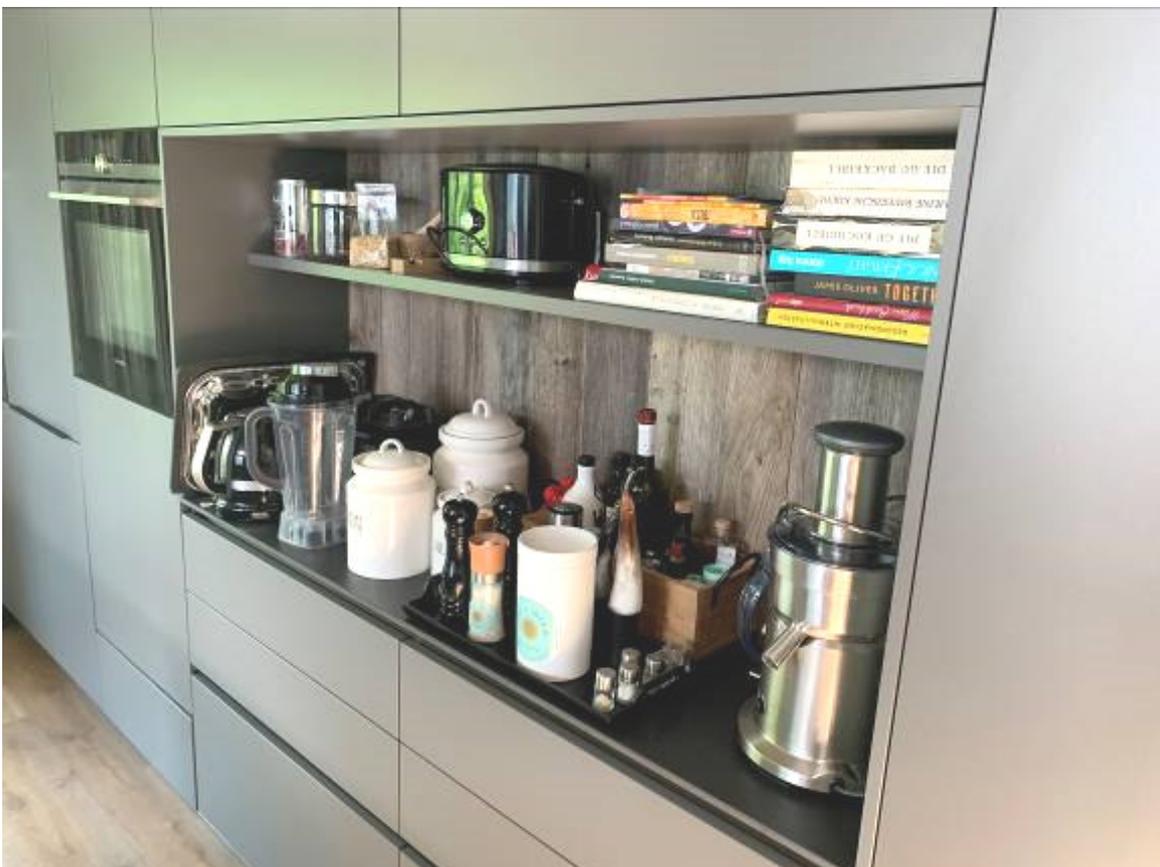
Weiters grenzt daran ein Backrohr der Marke Siemens an und darunter befindet sich der Geschirrspüler der Marke Siemens. Anschließend ist in die Wand eine Ablagefläche mit Oberkästchen und unterhalb Schubladen eingelassen. Daran schließen ein Ober- und Unterkästchen an. Die Rückwand ist mit Holz verkleidet.

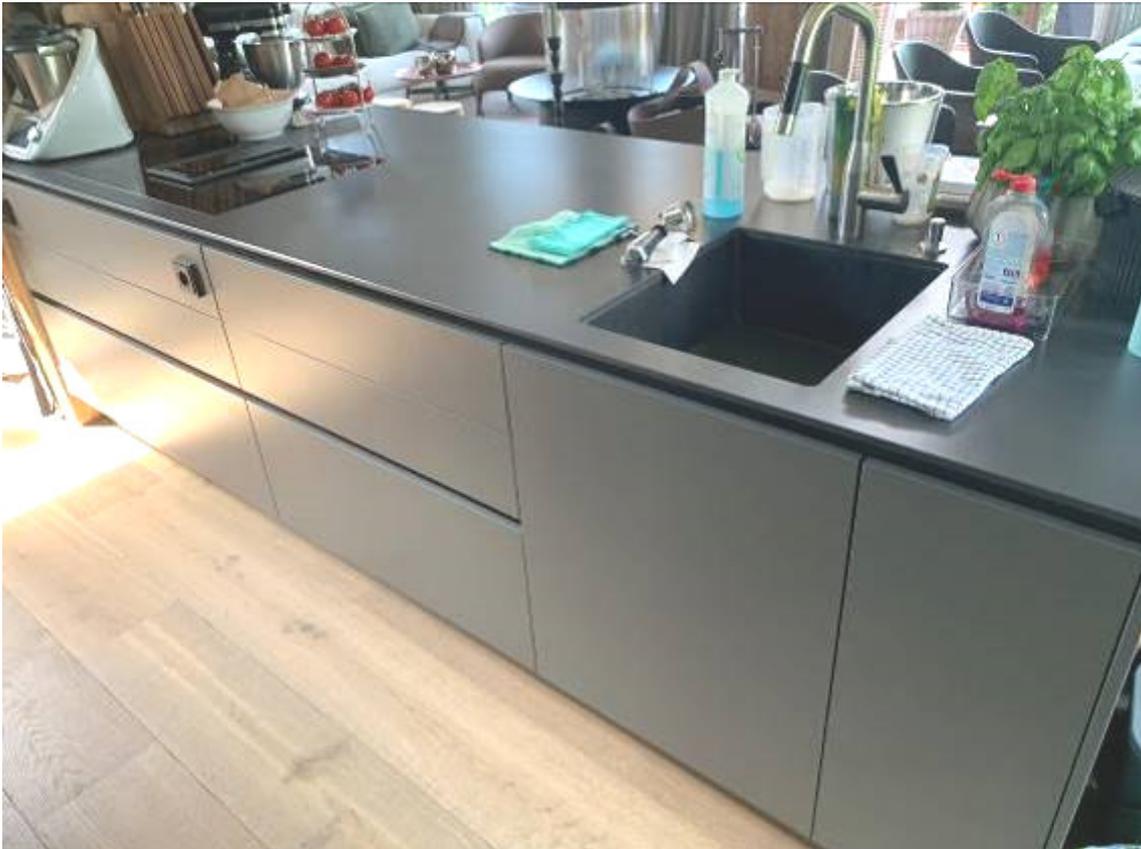
Der freistehende Küchenblock und die Küchenkästen an der Südwand haben graue Fronten. Der freistehende Küchenblock ist mit einer schwarzen Arbeitsplatte abgedeckt.

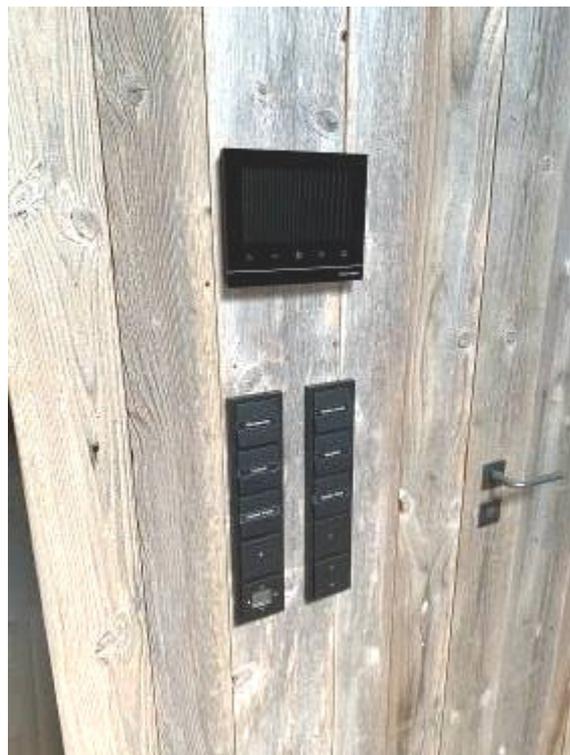
An der Küchenaußenwand sind zum Stiegenhaus hin verschiedene Schalter für die Steuerung der Fußbodenheizung, für die Beleuchtung, für die Außenlichter und für die Raffstores eingebaut.

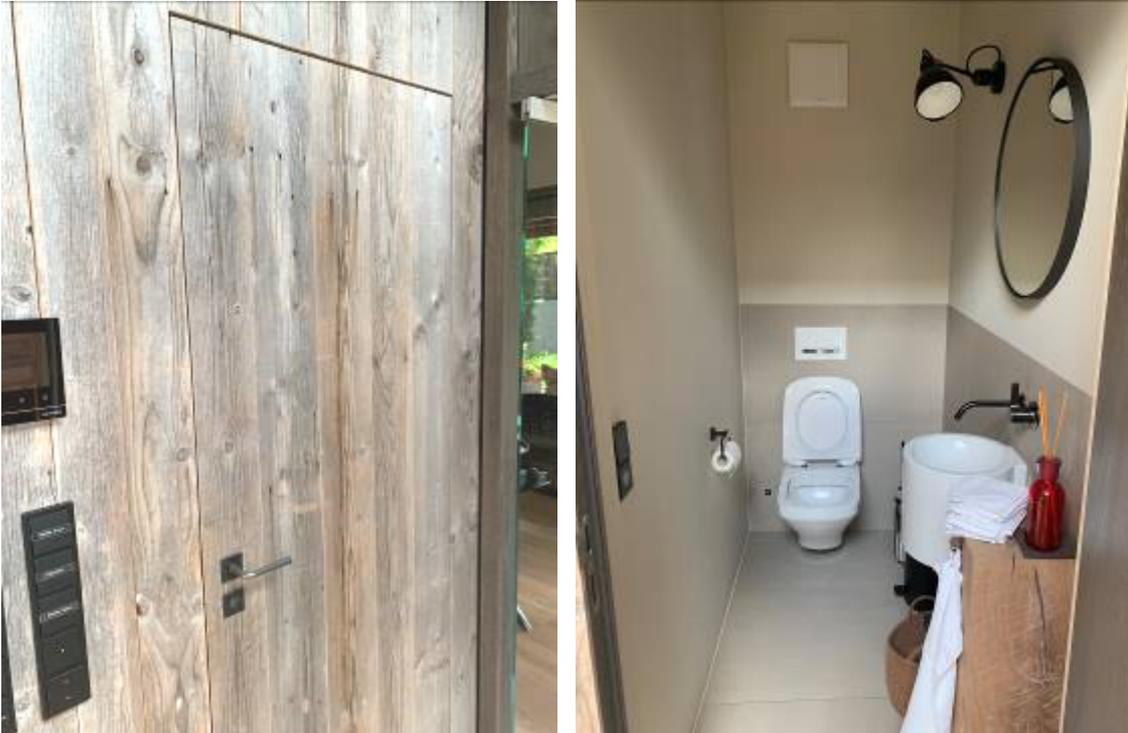
Südseitig befindet sich hinter der Küche das Gäste-WC, in dem ein Steingutboden verlegt ist. In dieses gelangt man durch eine Tür mit Altholzverkleidung. Die Wände sind ost- und südseitig mit Fliesen halbhoch verkleidet. Der darüberliegende Bereich ist an den Wänden und an der Decke gespachtelt und gemalt. Es ist ein WC mit Unterputzpülkasten und ein seitliches rundes Handwaschbecken eingebaut.

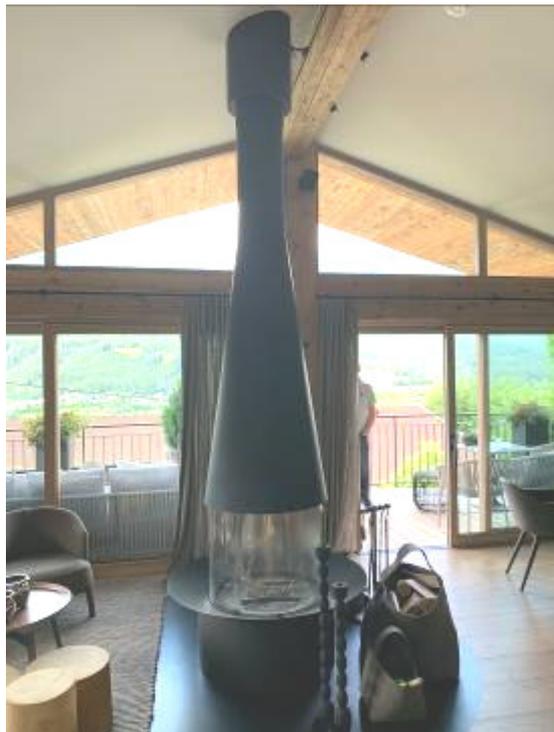
Im Bereich des Wohnzimmers besteht auf einer Eisenplatte, die in den Boden bündig eingelassen ist, ein offener Kamin mit Glasabtrennung im unteren Bereich. Der Bodenteil, die konische Haube und das Rauchrohr sind schwarz und es besteht unterhalb des Glases eine umlaufende Ablagefläche.

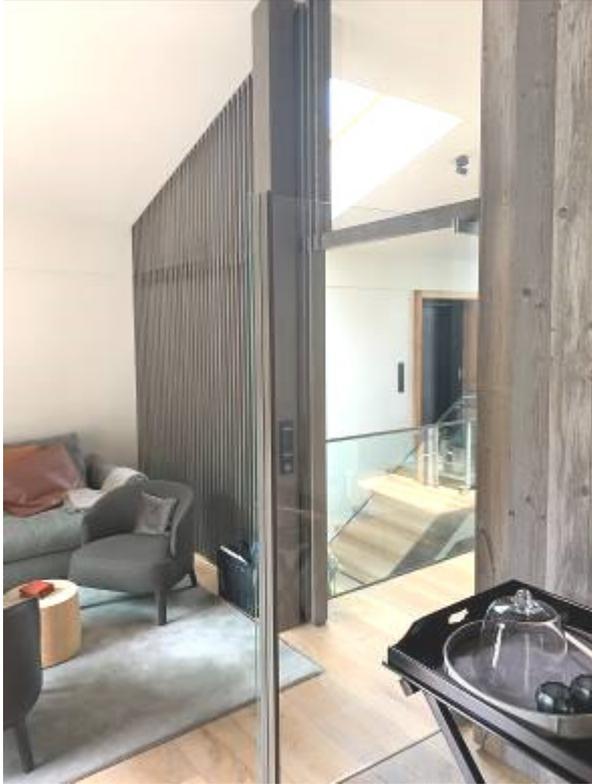
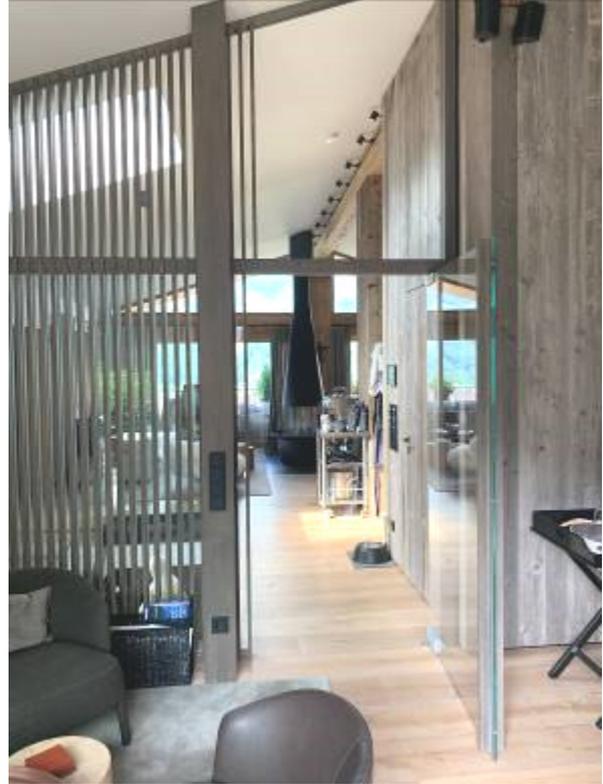
Südseitig gelangt man durch eine Glaspendeltüre in den angrenzenden Raum, der gegenüber dem Plan als ein Raum ausgeführt wurde (nicht als Masterzimmer und Masterbad). Am Boden ist ein Eichendielenboden verlegt. Die nordseitige Wand ist mit Altholz verkleidet. Zum Stiegenhaus hin besteht eine Abtrennung mit einem Holzgitter.

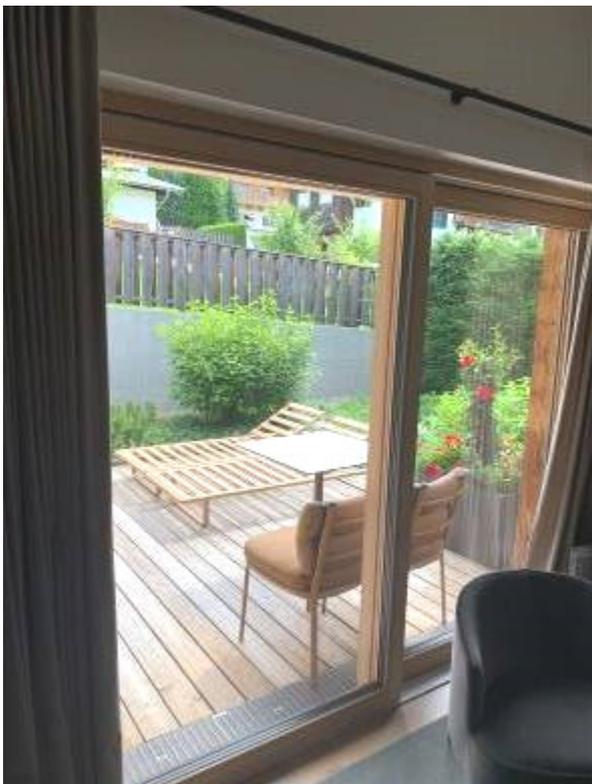
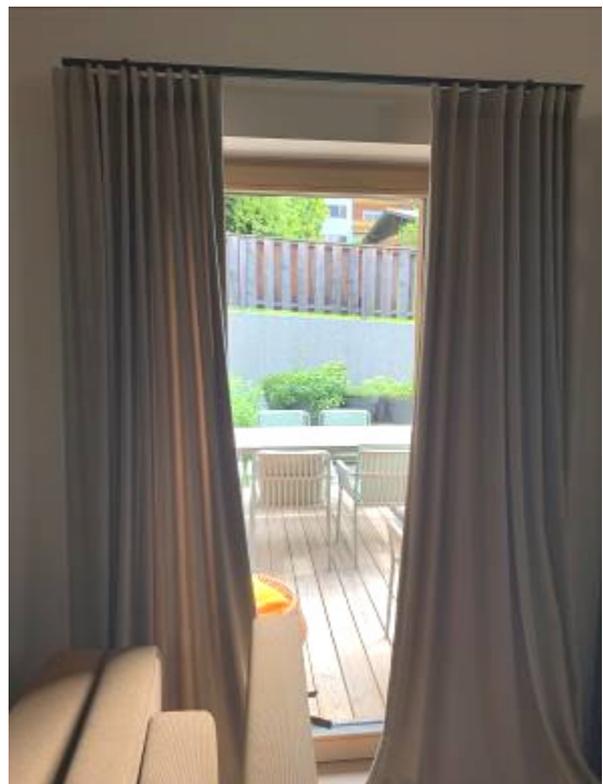
Südseitig besteht eine doppelflügelige Schiebetür mit seitlichem Fixglaselement. Südseitig besteht noch eine weitere Tür.

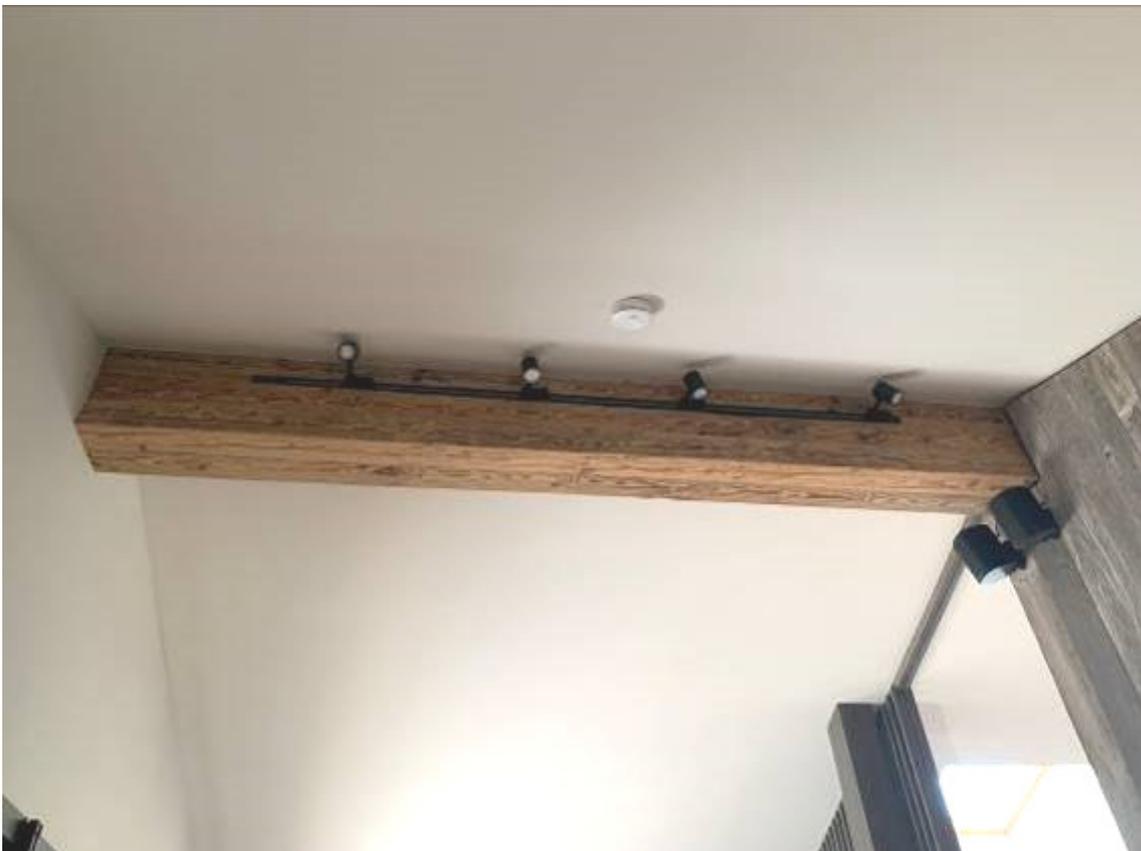
Die nordseitige Wand ist mit Altholz bis zur Decke verkleidet. Es besteht eine überhohe Raumhöhe. Decke und Wände sind weiß gespachtelt und gemalt.

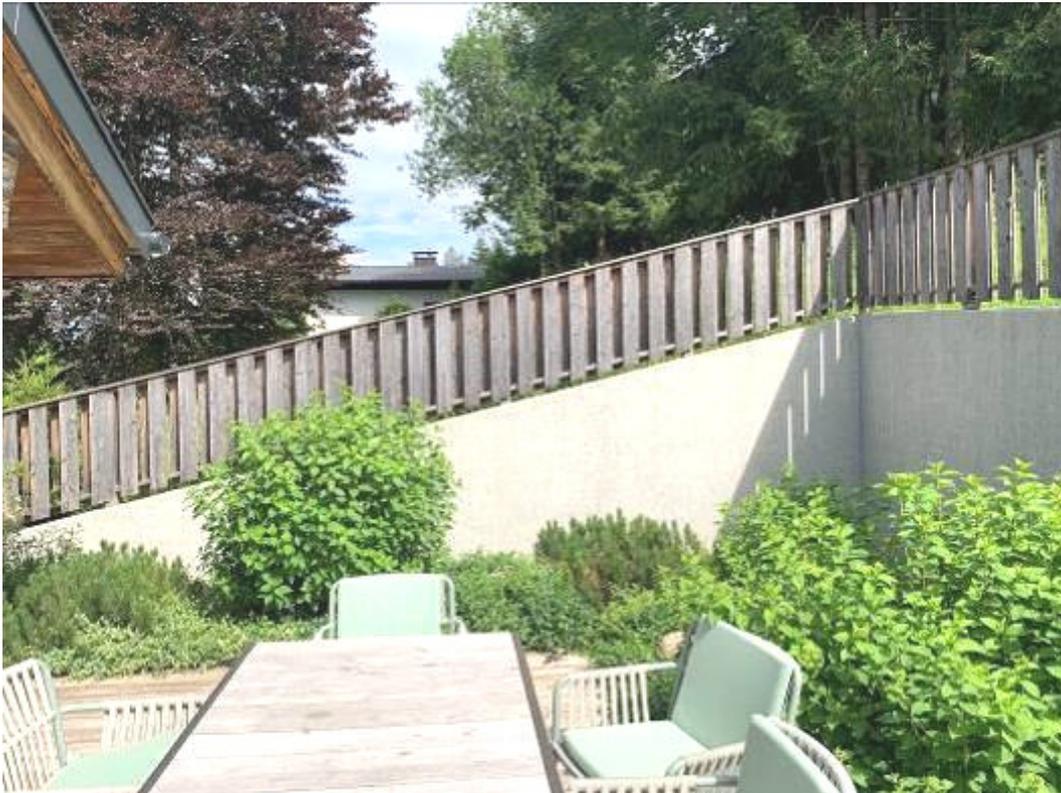
Durch die Schiebetüre gelangt man auf die vorgelagerte Terrasse, die die gesamte Hausbreite umfasst. Auf der Terrasse sind Thermofichtenbretter am Boden verlegt. Der Außenwandbereich ist mit Altholz verschalt.
