GUTACHTEN ZUR ERMITTLUNG DES VERKEHRSWERTES

**LIEGENSCHAFT EZ 361 KG 83004 ELLMAU
6352 ELLMAU, KIRCHBICHL 24 UND 24A**

Der **Verkehrswert** der Liegenschaft **EZ 361 KG 83004 Ellmau** bestehend aus dem Grundstück 425/8 samt den **zwei darauf errichteten Einfamilienwohnhäusern** mit gemeinsamer **Tiefgarage** in **6352 Ellmau, Kirchbichl 24 und 24a** beträgt zum Bewertungsstichtag 27.06.2024 gerundet

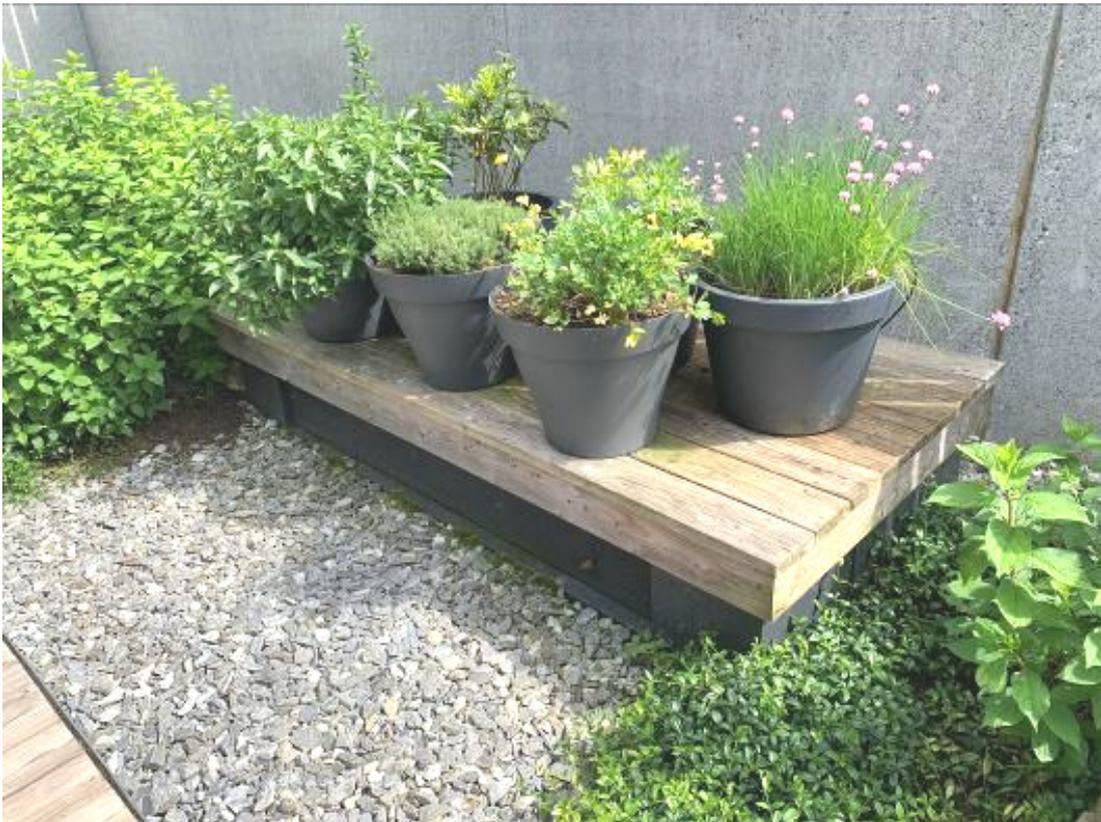
Südseitig bestehen Entlüftungsschächte, die von der Tiefgarage stammen und mit Holz eingefasst sind.

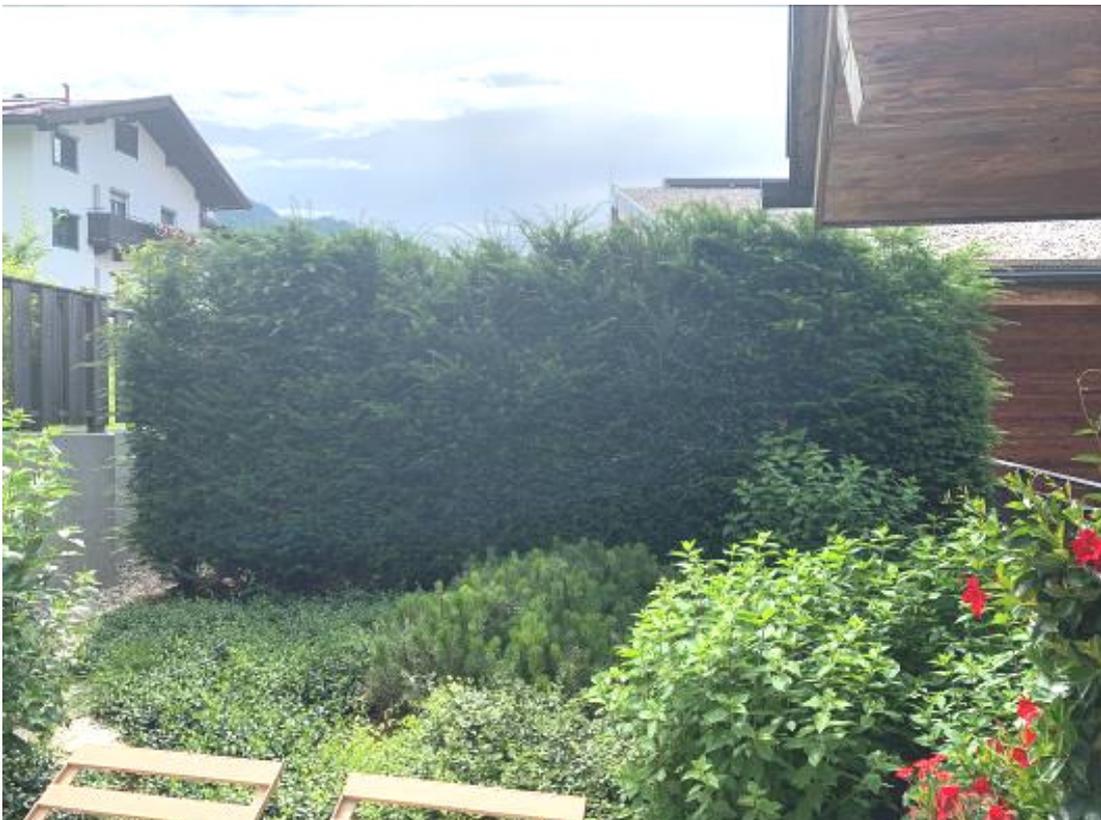
Zum Gartenbereich des westlichen Hauses ist eine Eibenhecke gesetzt und der Bereich davor bepflanzt. Süd- und ostseitig ist der Gartenbereich mit einer gestockten Betonmauer mit einem aufgesetzten Holzzaun abgeschlossen.

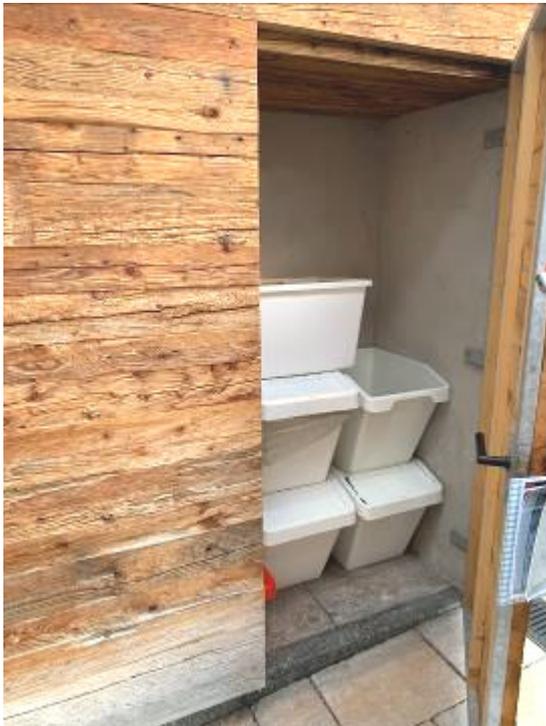
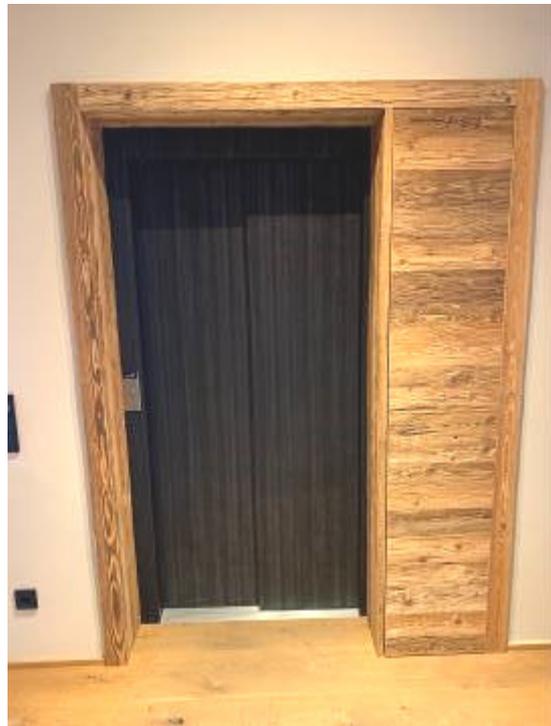
Nordseitig der Eingangstüre im Untergeschoß besteht ein Müllagerraum, der gleich wie auf der Ostseite ausgeführt wurde. Durch die Hauseingangstüre mit seitlichem Glaseinsatz gelangt man in den Eingangsbereich, der wiederum im Plan als Empfang bezeichnet ist. Im Empfangsbereich ist ein Eichendielenboden verlegt.

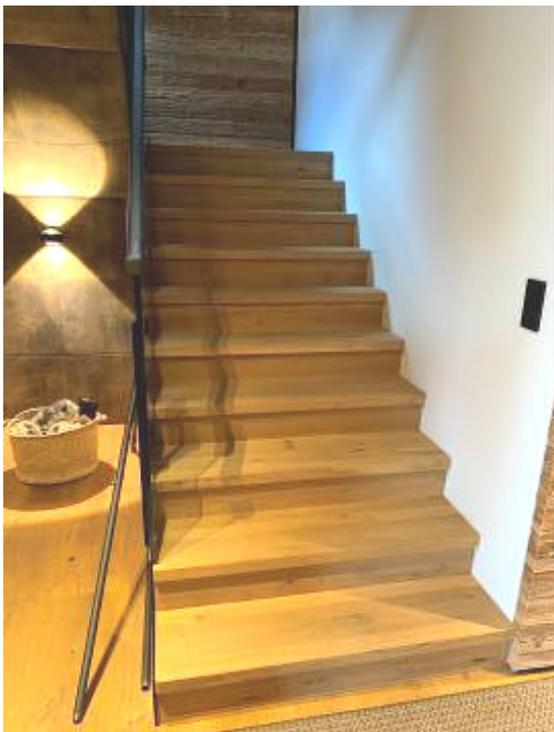
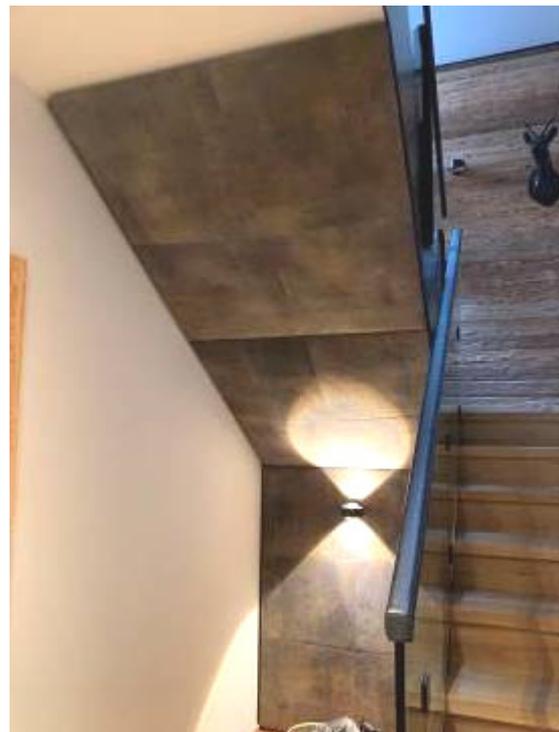
Die Stiege ist wie im Haus zuvor beschrieben ausgeführt. Auf die seitlich der Stiege bestehenden Glasscheiben ist ein Handlauf aufgesetzt. Die Unterseite der Stiege ist mit Leder verkleidet.

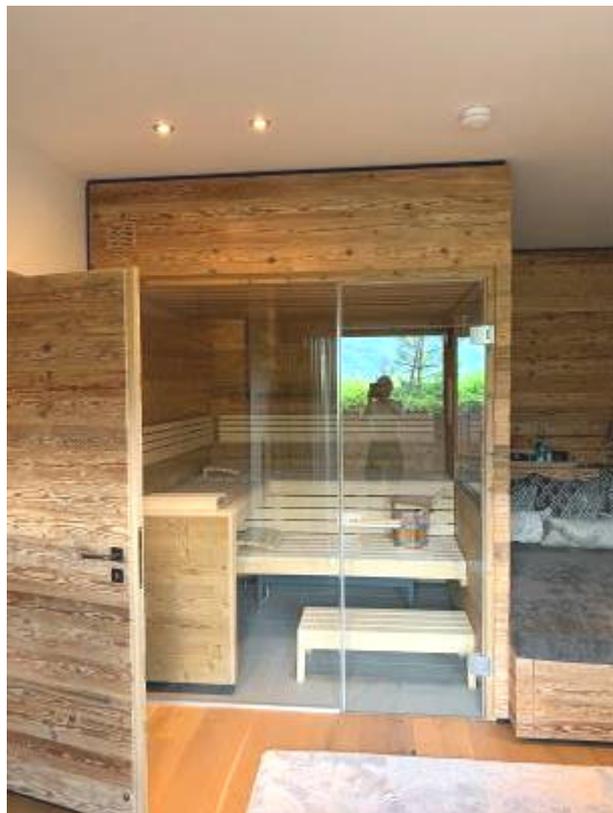
Der im Plan ausgewiesene Fitness/Weinkeller wurde als Saunaraum umgestaltet und dieser ist ausgeführt wie im Osthaus beschrieben. Es ist ein Dielenboden verlegt und die Wände sind mit gehackten Brettern und Balken verkleidet. Die nicht mit Holz verkleideten Wände und die Decke sind gespachtelt. In die Decke sind indirekte Beleuchtungskörper eingelassen.

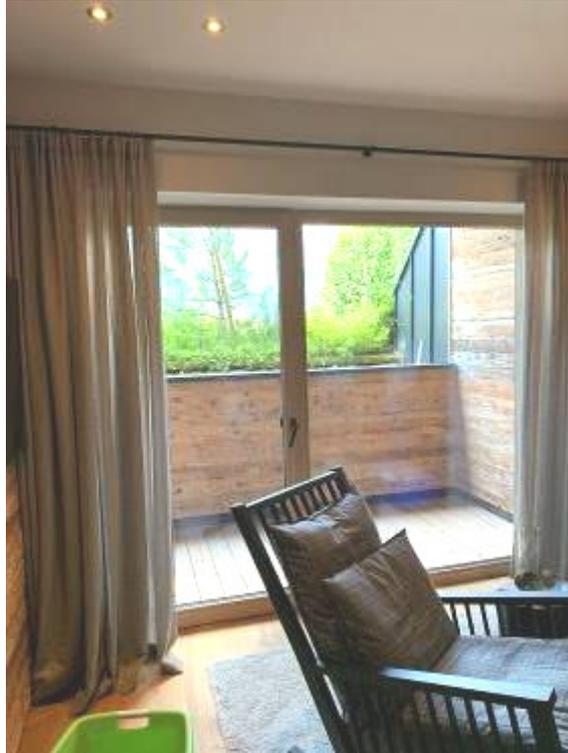
Nordseitig ist eine kleine Außenterrasse vorhanden, deren Brüstung verkleidet ist. Der Bereich oberhalb ist mit Steinen aufgeschüttet. Anschließend besteht eine Bepflanzung. Links und rechts besteht eine Abtrennung. Die Terrasse ist vom darüberliegenden Bereich überragt. Die Unterseite ist mit Holzbalken verkleidet. Abgeschlossen ist der Raum zur Terrasse mit einer Fixverglasung rechtsseitig und einer Tür auf der linken Seite.

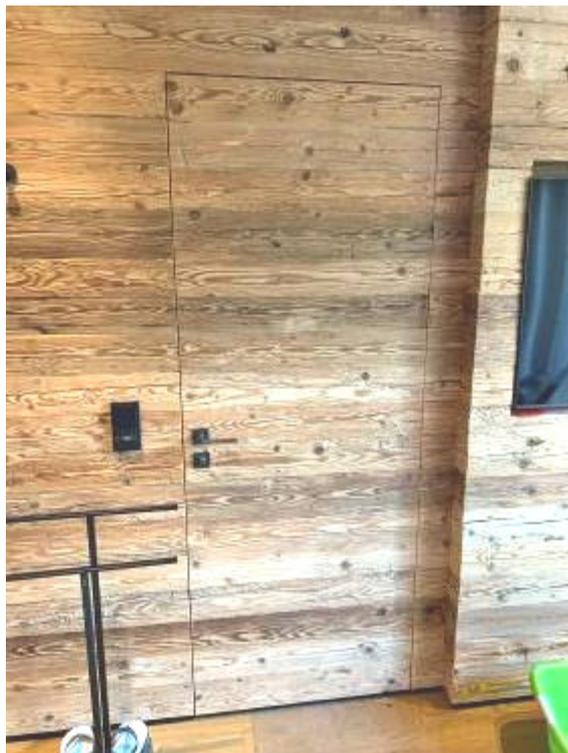
Anschließend besteht laut Plan ein kleiner Abstellraum, in dem aber ein Bad eingebaut wurde. Am Boden sind Fliesen verlegt. Die Wände sind halb hoch verfliest.

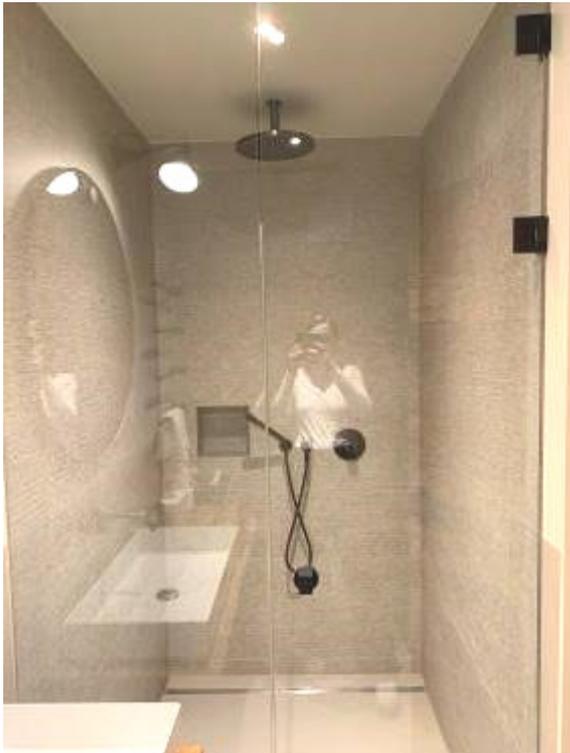
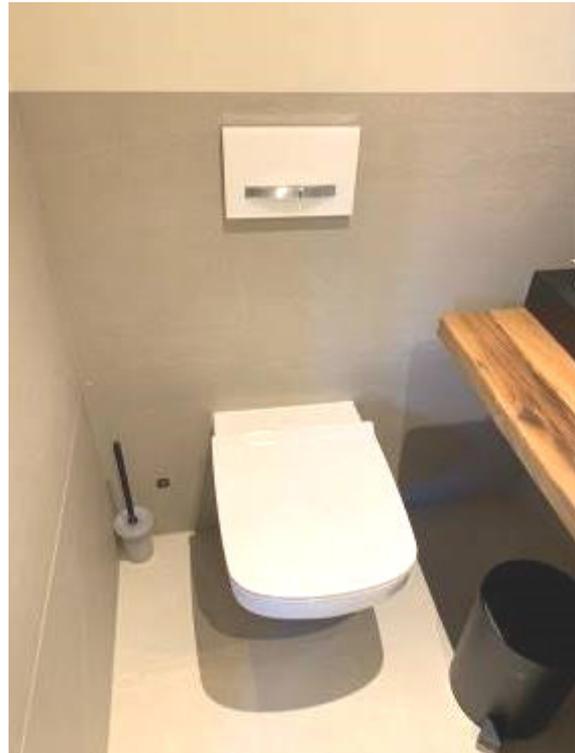
Rechts besteht die Dusche mit Glasabtrennung und Duschtür. Der Wandbereich in der Dusche ist mit gerippten Fliesen verkleidet. An der Südseite besteht ein WC mit Unterputzpülkasten.

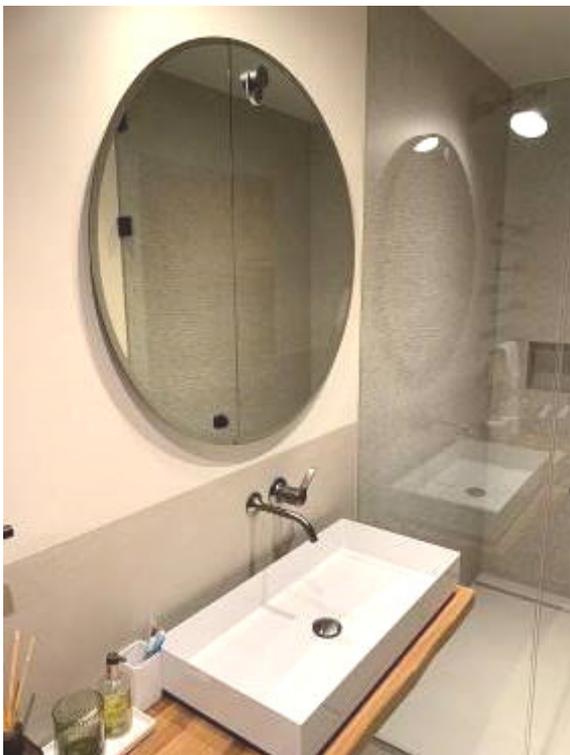
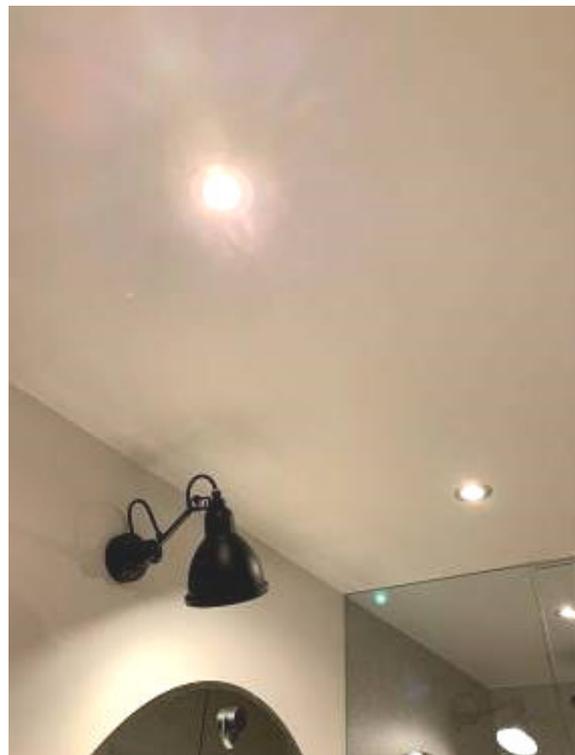
Der obere Wandbereich schließt mit den Fliesen bündig ab. Wände und Decke sind verputzt und gemalt. An der Wand ist ein Lüfter eingebaut. An der Westwand ist auf einer Ablagefläche ein Waschbecken mit Einhebelmischer eingebaut. In die Decke sind Spots eingelassen.

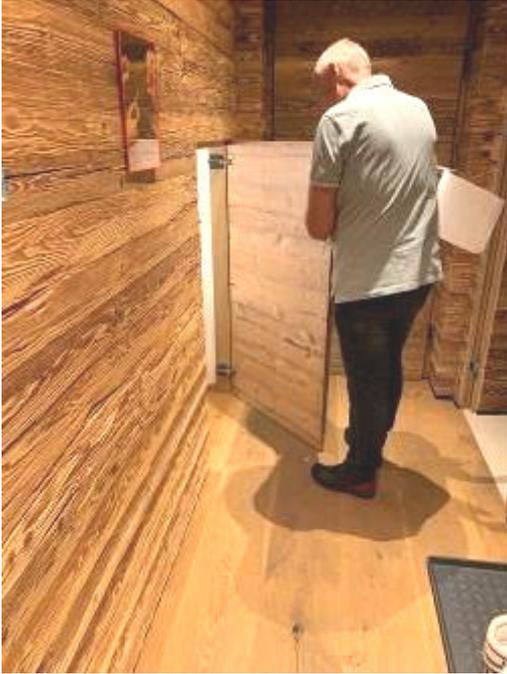
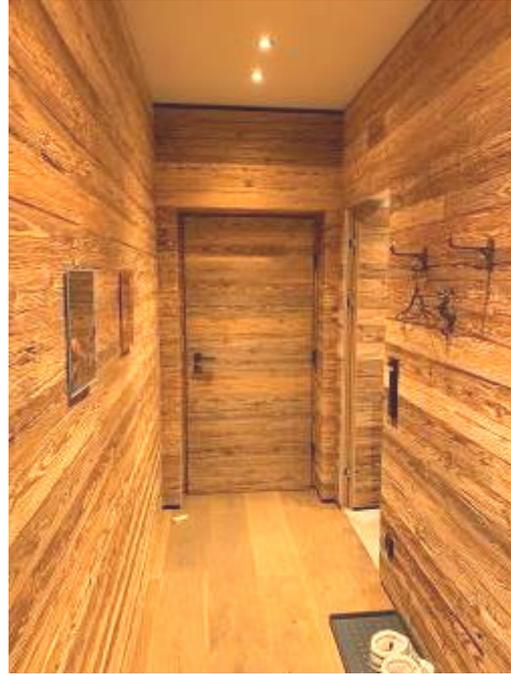
Südseitig führt ein Gang bis zu der Tür in die Garage, die Innen mit Holz verkleidet ist. Links ist eine mit Druck zu öffnende Tür zu einem unterhalb der Stiege liegenden Abstellraum.

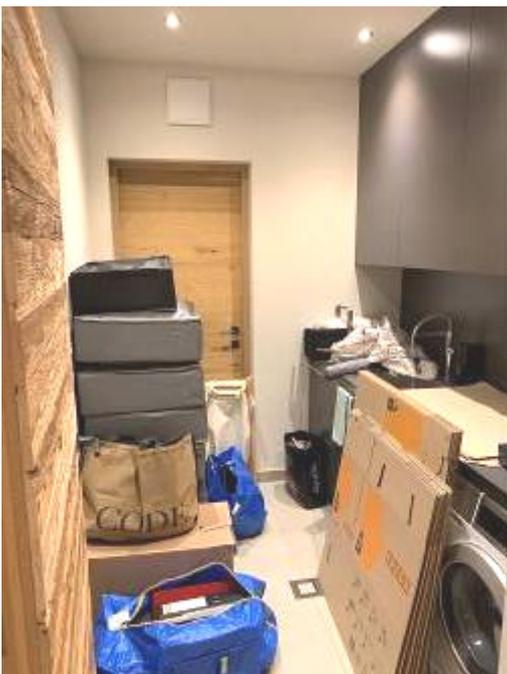
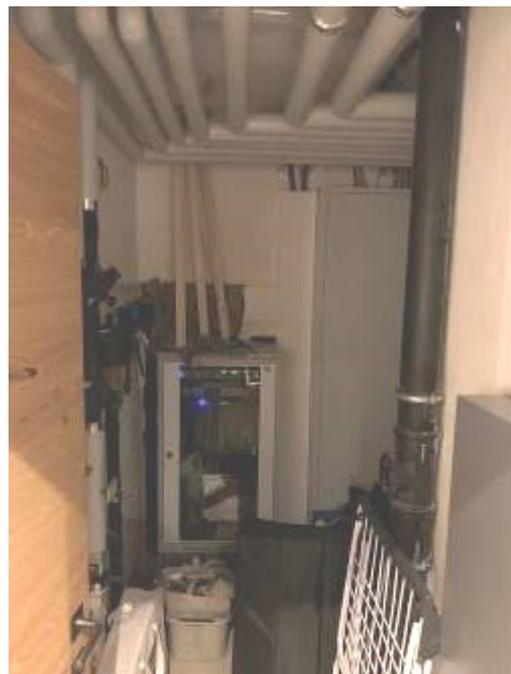
Rechts gelangt man in einen Hauswirtschaftsraum, in dem rechts ein Verbau vorhanden ist, der eine Waschmaschine und einen Trockner jeweils der Marke Miele eingebaut hat. Das Abwaschbecken ist in die Arbeitsplatte eingelassen. Oberhalb ist ein vierteiliger Wandschrank mit Kästchen in grau ausgeführt. Der rückwärtige Wandbereich ist ebenfalls in Grau verkleidet. Die restlichen Wände und die Decke sind glatt verputzt. An der Decke sind Spots eingebaut. Über der Türe, die in den Heiz- und Technikraum führt ist ein Lüfter vorhanden. Der Heiz- und Technikraum ist laut erteilter Auskunft exakt gleich ausgeführt wie im Osthaus. Dieser Heiz- und Technikraum kann nicht besichtigt werden, weil der Bereich davor verstellt ist.

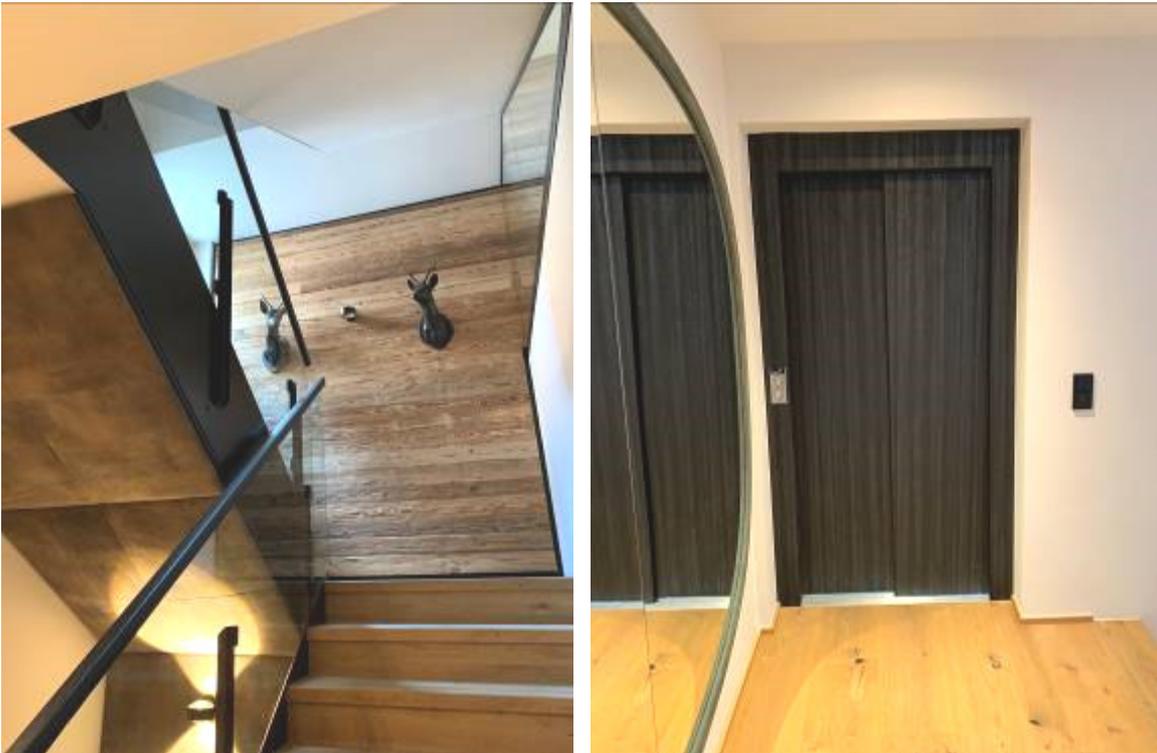
Vom Empfangsraum des Erdgeschoßes gelangt man über die Stiege und ein Podest in das Obergeschoß. Das Podest ist südseitig mit Holz verkleidet. Im Obergeschoß befindet sich ostseitig der Liftausstieg.

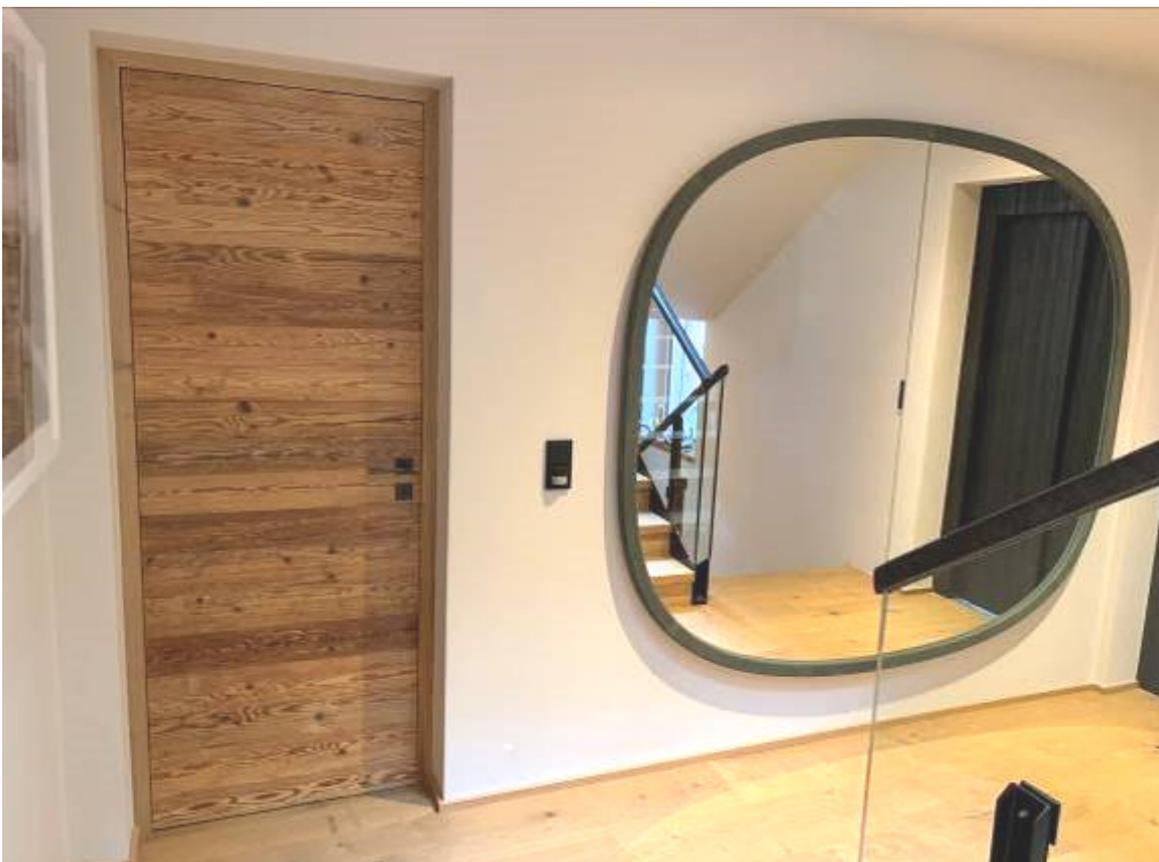
Wände und Decke sind glatt verputzt und gemalt. In die Decke sind Spots eingelassen. In einer Nische zum Stiegenhausbereich hin besteht ein kleiner Verbau mit Ablageflächen.

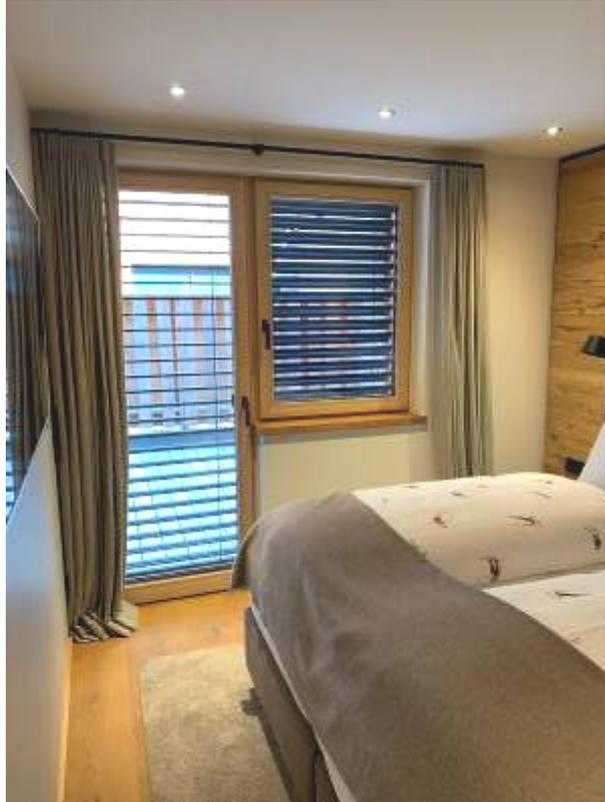
Südseitig gelangt man seitlich des Stiegenhauses in das Kinderzimmer 1, von dem man durch eine Tür auf die östlich vorgelagerte Terrasse gelangt. Neben der Tür ist ein Fenster eingebaut. Unterhalb ist die Fensterbank in Holz ausgeführt. Es ist der gleiche Boden wie im Osthaus verlegt. Wände und Decke sind verputzt und gemalt. In die Decke sind Spots eingelassen. Der rückwärtige Wandbereich ist südseitig mit Holz verkleidet.

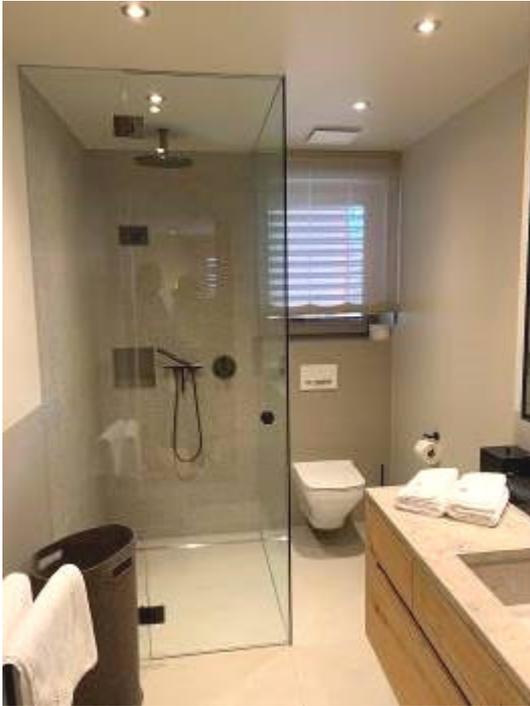
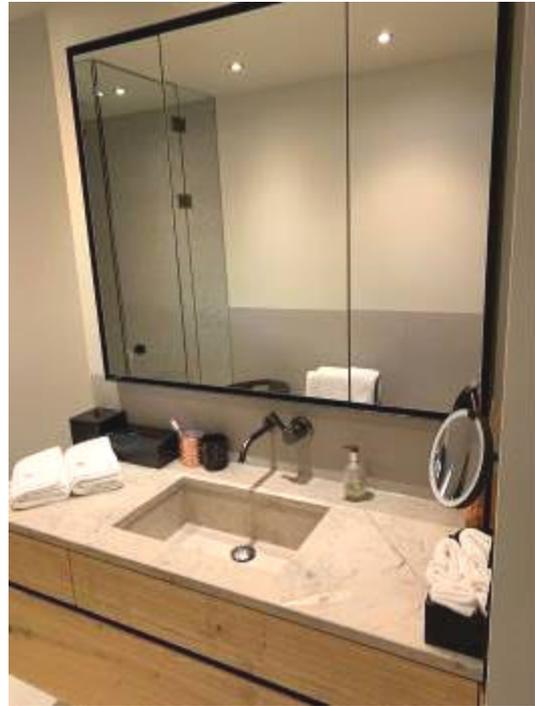
Westseitig gelangt man vom Schlafzimmer durch eine Schiebetüre in das Bad, in dem rechts ein Waschbecken besteht. Darunter ist ein Waschtischverbau mit Schubladen vorhanden. Oberhalb ist ein dreiteiliger Spiegelschrankbereich, von dem die seitlichen Teile mit öffnenbaren Kästchen ausgestattet sind. Die Fronten sind mit Spiegeln verkleidet. Am Boden sind Steingutfliesen verlegt. Die Wände sind halb hoch verflieset und schließen mit dem darüberliegenden Wandbereich bündig ab.

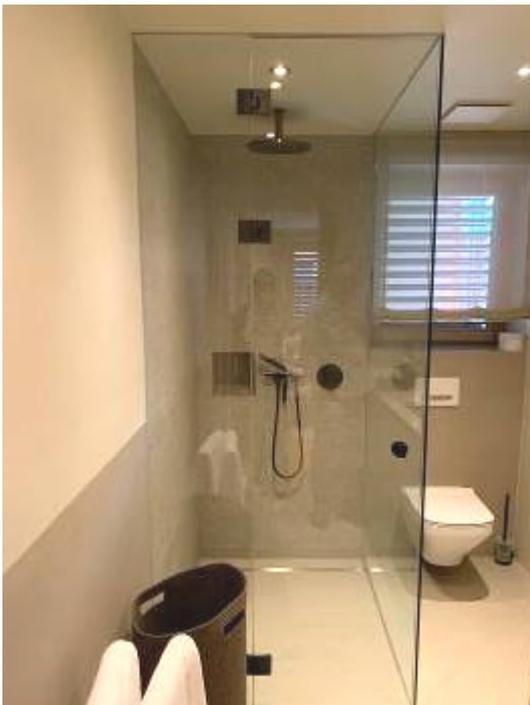
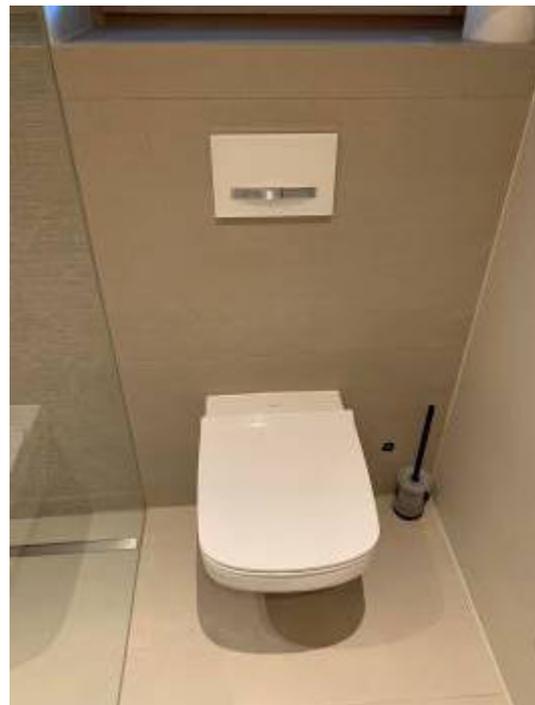
Die Dusche ist barrierefrei ausgeführt. Seitlich bestehen eine Glasabtrennung und eine Glastüre. Weiters ist das Bad mit einem WC mit Unterputzspülkasten und einem Fenster oberhalb, das zur Westseite ausgerichtet ist, ausgestattet.

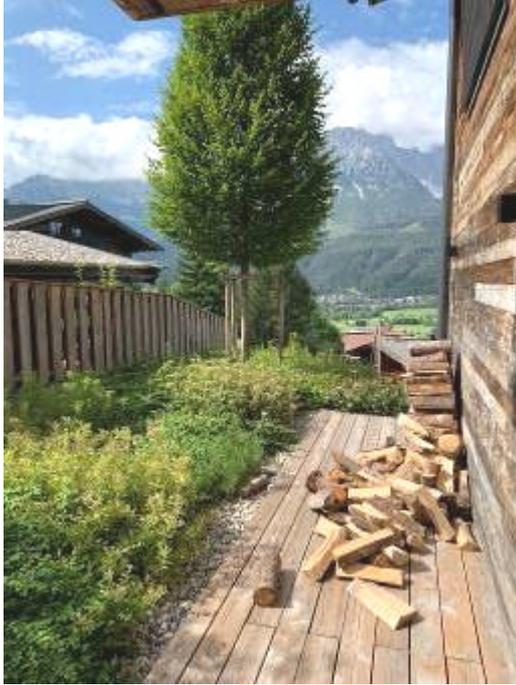
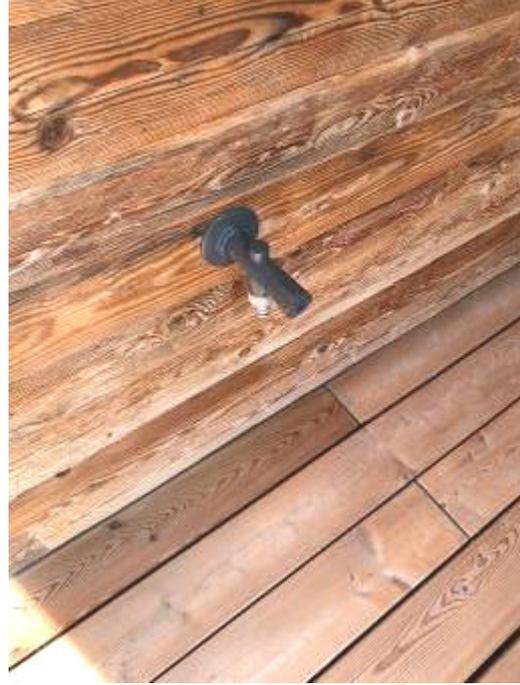
Westseitig gelangt man durch eine doppelflügelige Tür auf die vorgelagerte Terrasse, auf der Thermofichtenbretter verlegt sind. Der Außenbereich ist mit Altholz verkleidet. Der die Terrasse überragende Bereich ist ebenfalls mit Altholz verkleidet. Vor der Tür besteht ein eingelassenes Rigol. Weiters ist ein Wasseranschluss vorhanden.

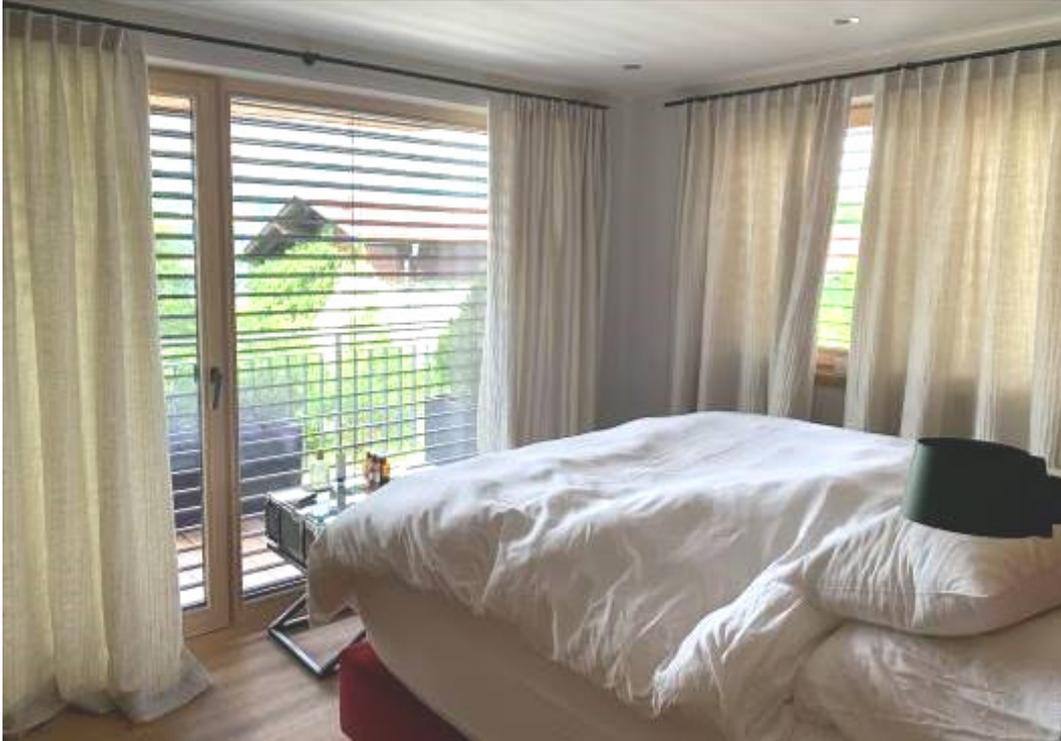
Nordseitig gelangt man durch eine Tür mit Metallzarge vom Flur in das Masterschlafzimmer, das ebenfalls gleich ausgeführt ist wie die zuvor beschriebenen Schlafzimmer. Nordseitig ist eine Fixverglasung mit seitlicher Tür auf die vorgelagerte Terrasse eingebaut. Ebenfalls befindet sich im Schlafzimmer ein doppelflügeliges Fenster zur Ostterrasse.

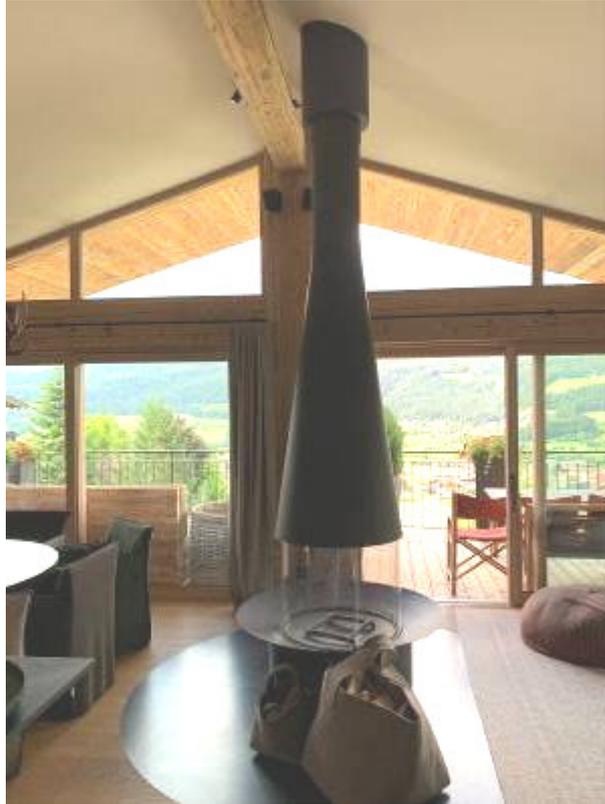
Im Bereich des Wohnzimmers besteht auf einer Eisenplatte, die in den Boden bündig eingelassen ist, ein offener Kamin mit einem runden Glaseinsatz als Feuerstelle. Der Glaskamin ist anthrazitfarben beschichtet und hat unterhalb des Glaseinsatzes eine umlaufende Ablagefläche und eine konische Haube.

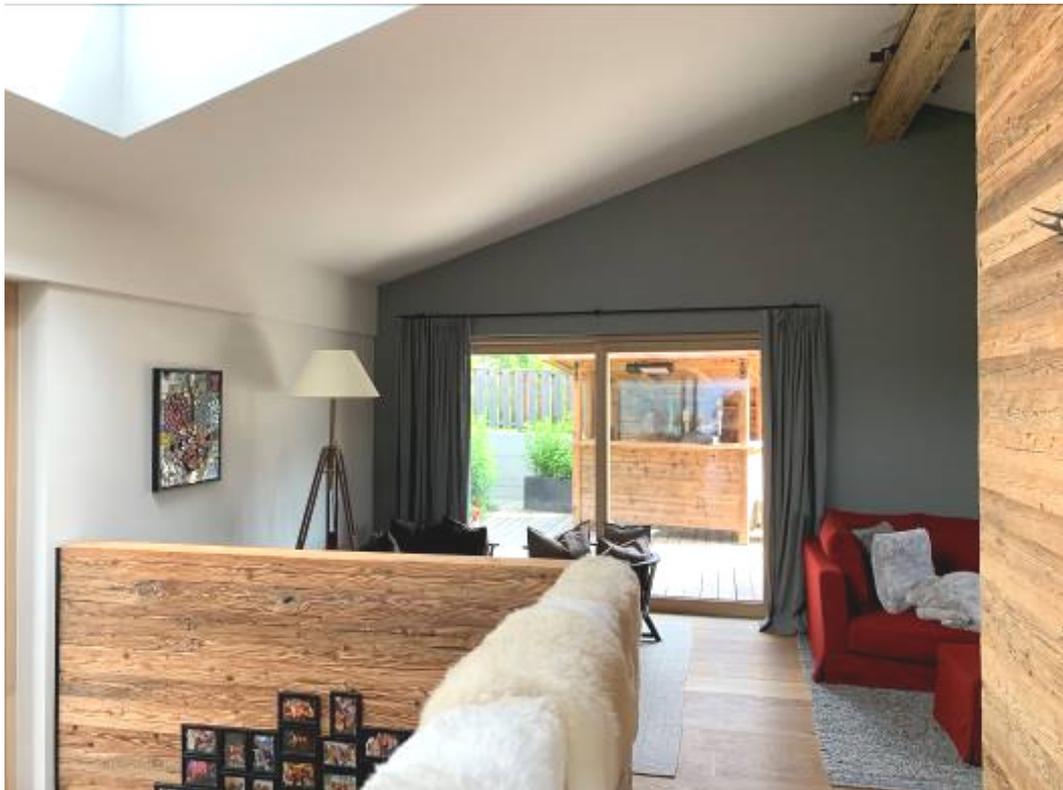
Anschließend gelangt man in einen großen Wohnbereich, der zur Küche hin mit Altholz abgetrennt ist. Das in diesem Bereich im Plan eingezeichnete Schlafzimmer mit Bad wurde nicht errichtet.

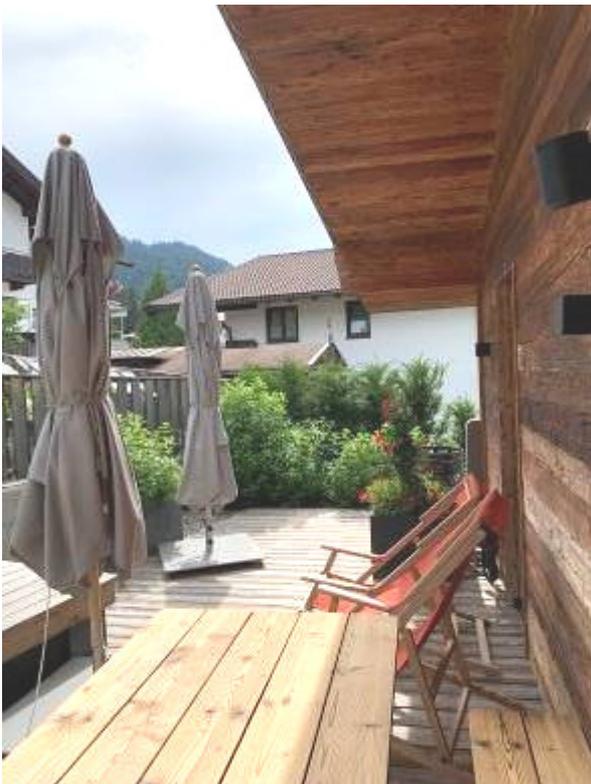
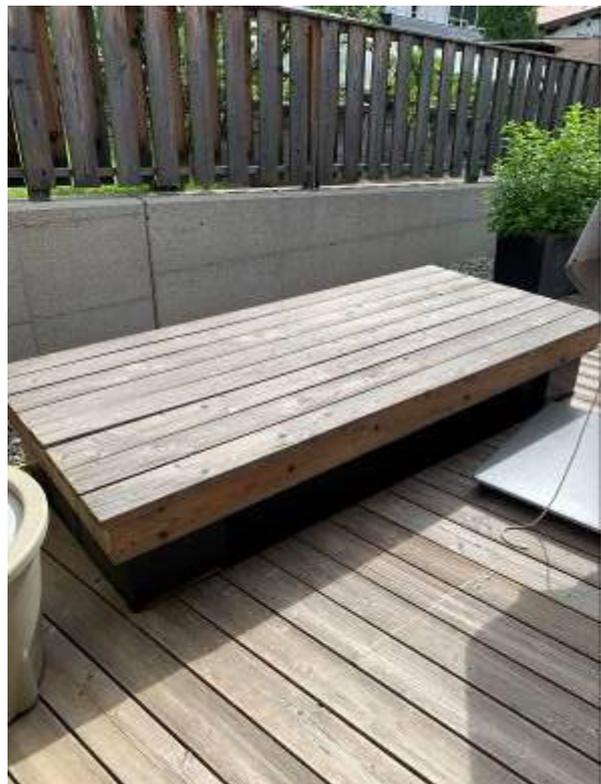
Anschließend an das Haus besteht eine südseitig anschließende Terrasse, auf der Thermofichtenbretter verlegt sind. Südseitig besteht ein mit Holz eingefasster Lüftungsschacht von der Tiefgarage.

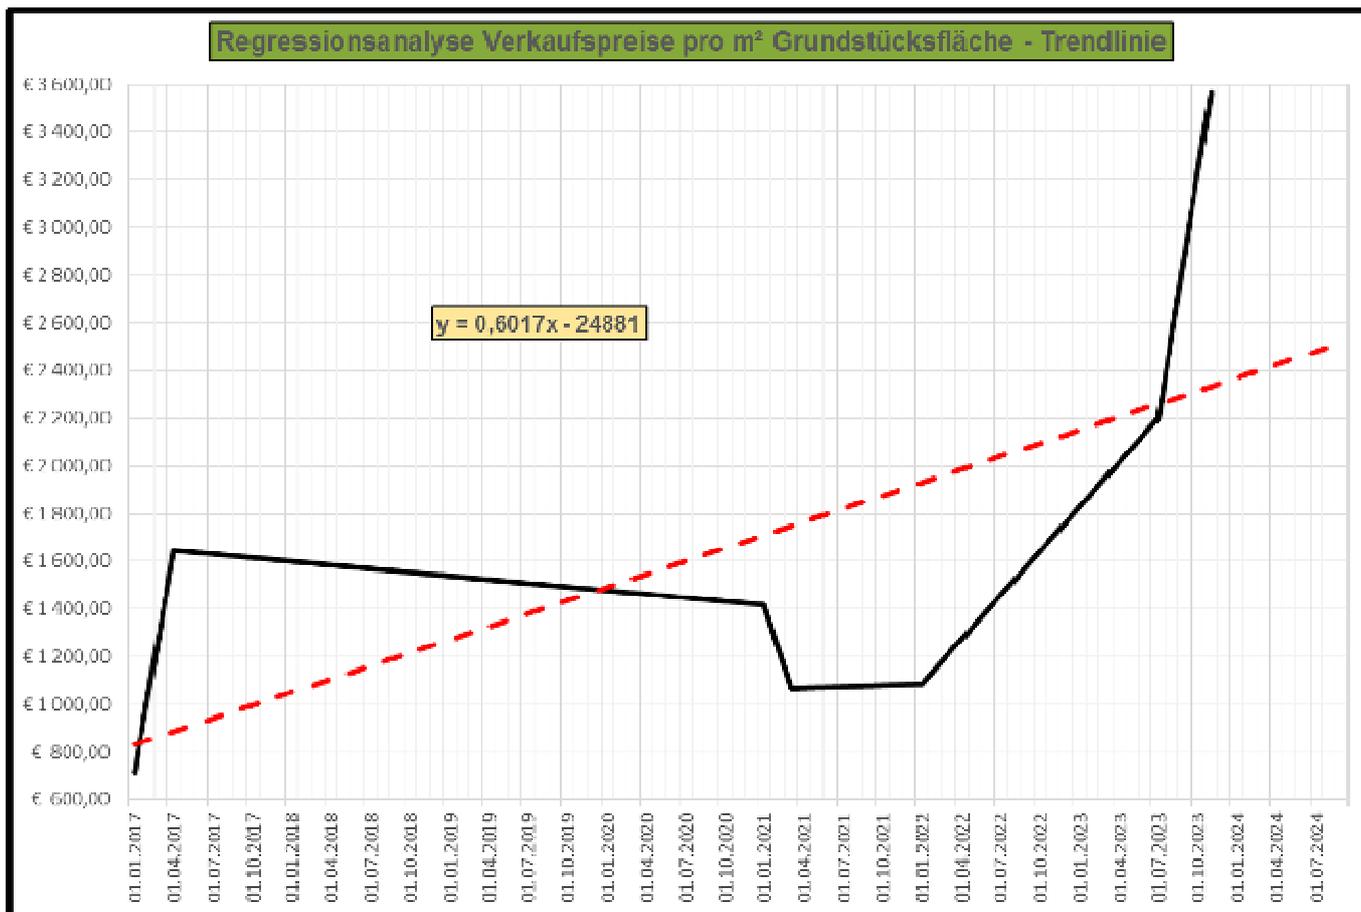
Auf Grund der ermittelten Vergleichsgrundstücke und der erhobenen Verkaufspreise pro m² Grundstücksfläche wird mit Excel mit Hilfe einer Regressionsanalyse die Entwicklung der Verkaufspreise anhand einer Trendlinie dargestellt und daraus der Preis pro m² Grundstücksfläche des Grundstückes 425/8 zum Bewertungsstichtag 27.06.2024 (Tag der Befundaufnahme) auf Basis der ermittelten Formel, die den Anstieg der Trendlinie abbildet, berechnet.

Auf Grund der in der vorigen Abbildung ausgewiesenen Formel ($y = 0,6017x - 24881$) ergibt sich zum Bewertungsstichtag (27.06.2024) für das Grundstück 425/8 ein Bodenwert von € 2.478,30 pro m² Grundstücksfläche.
