SACHVERSTÄNDIGENGUTACHTEN

betreffend den Verkehrswert der Liegenschaft mit der EZ 868, Gst. Nr. 853/220, mit den darauf befindlichen Gebäuden, KG 23426 Obereggendorf, BG Wiener Neustadt, in **2492 Obereggendorf, Fliedergasse 25**

Auftraggeber: Bezirksgericht Wiener Neustadt, Geschäftszahl 28 E 1148/25 m

Stichtag: 14.01.2026, das ist der Tag der Befundaufnahme

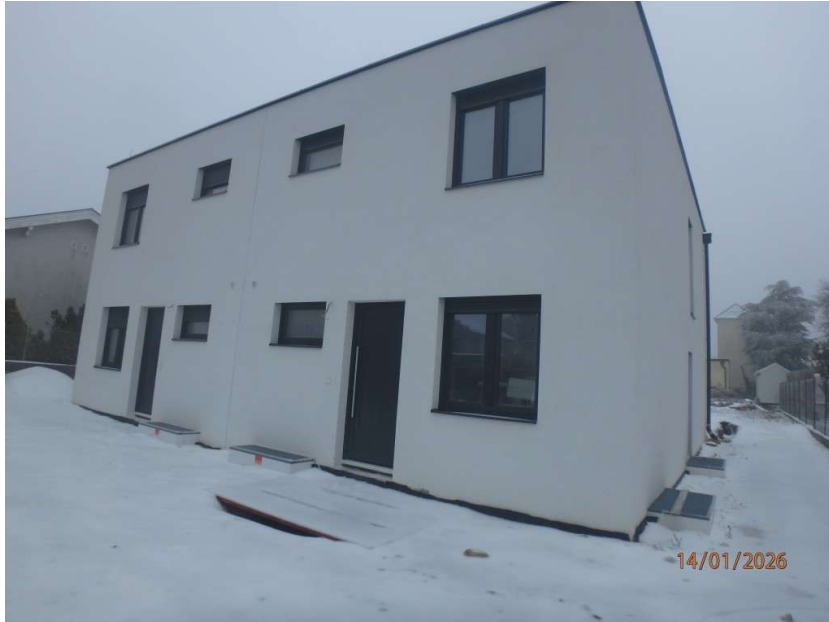
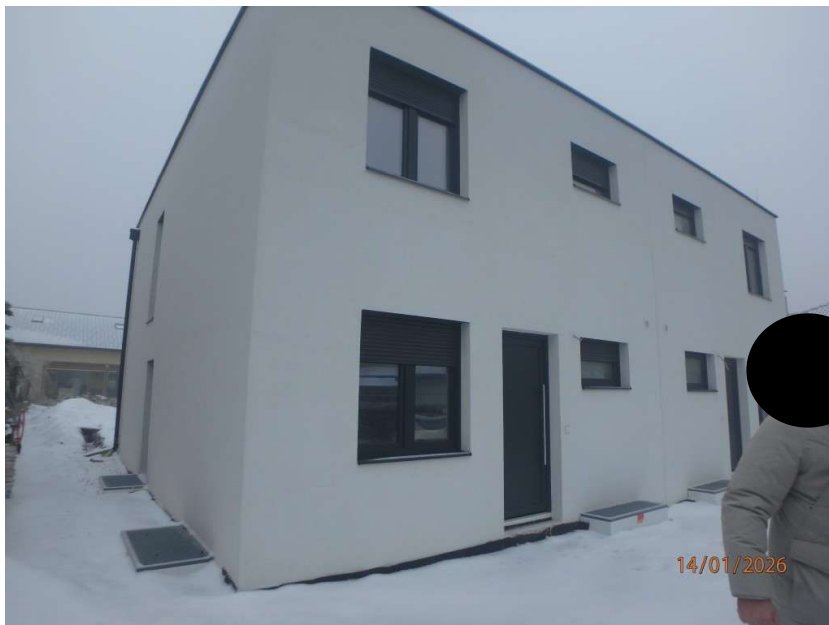
Außenaufnahmen der Reihenhäuser straßenseitig

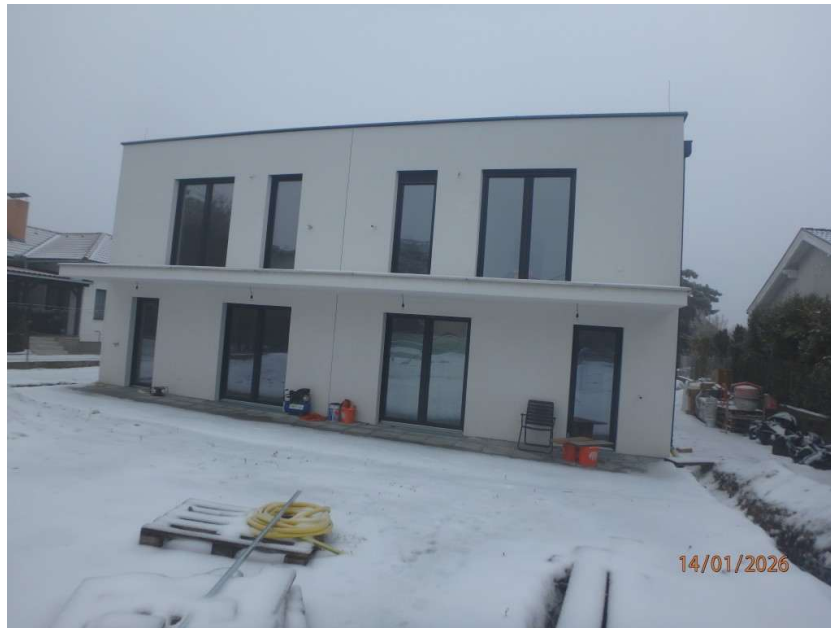
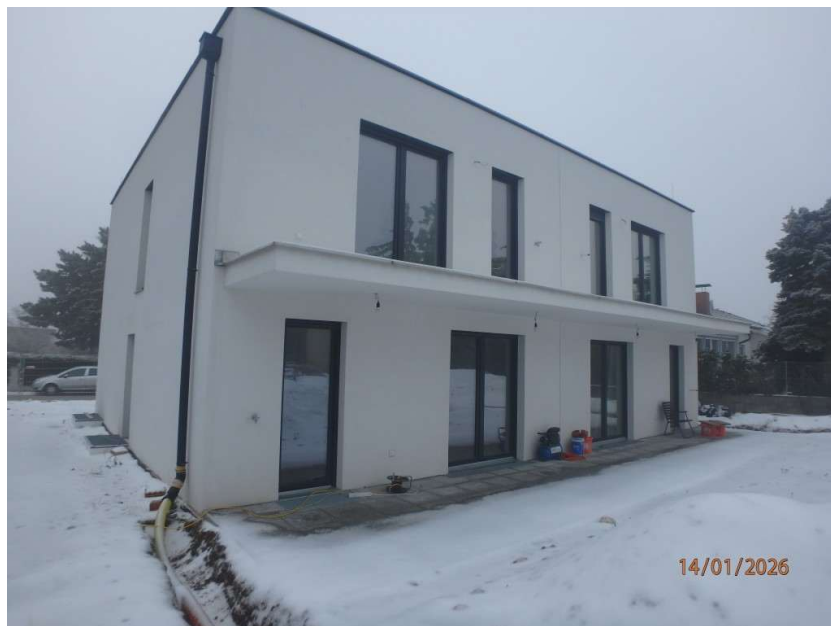
Aufnahme der Reihenhäuser gartenseitig

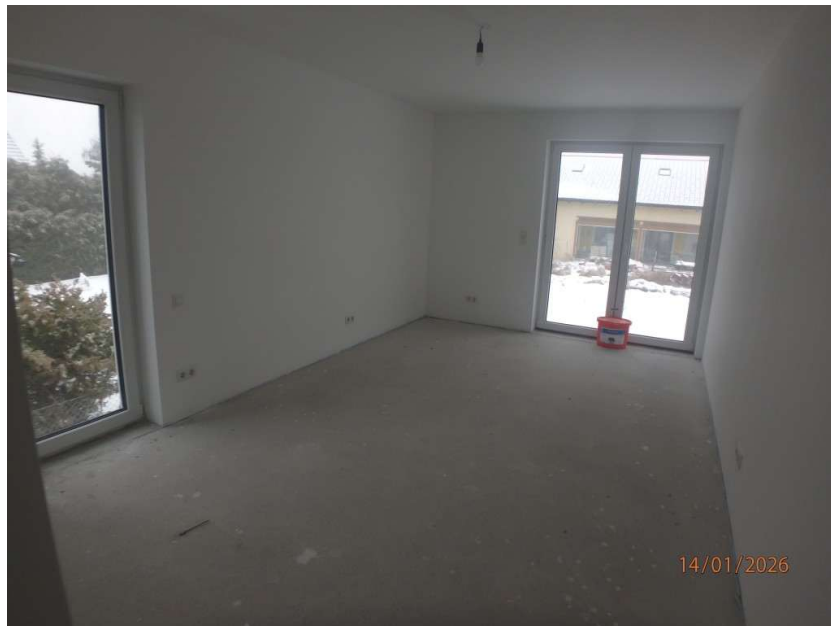
Zimmer 1

Betonestrich, Wände / Decke gemalt, hochgestellte, ein- und zweiflügelige Kunststofftüren ohne Absturzsicherung.

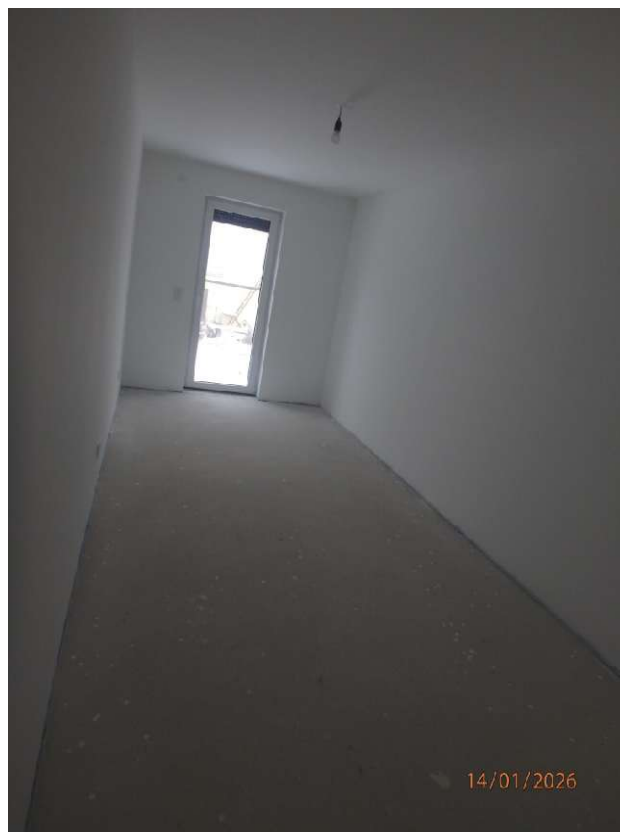
Zimmer 2

Betonestrich, Wände / Decke gemalt, hochgestellte Kunststofftür einflügelig mit Außen-rollo, welche bei allen Türen und Fenstern bestehen.

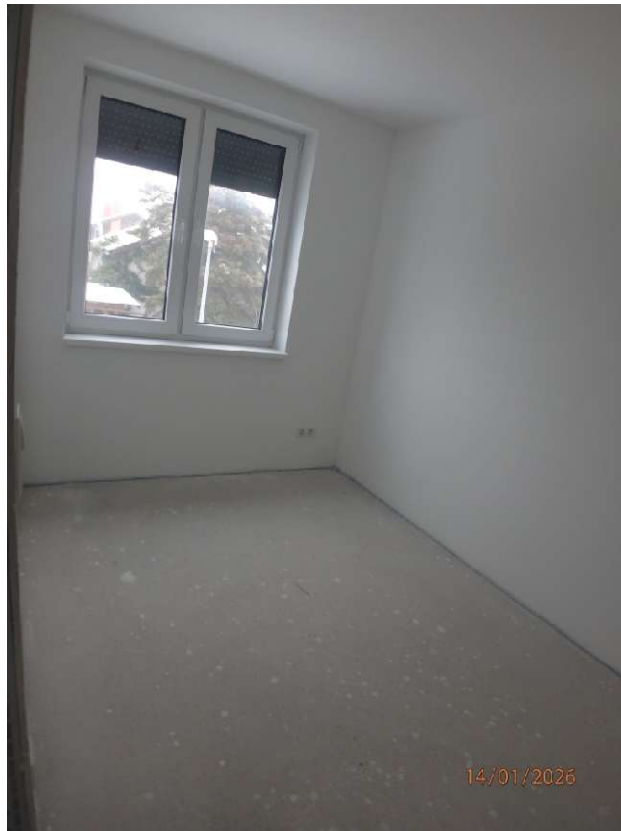
Zimmer 3

Betonestrich, Wände / Decke Malerei, zweiflügeliges Kunststofffenster mit Werzalitfensterbrett und Außenrollo.

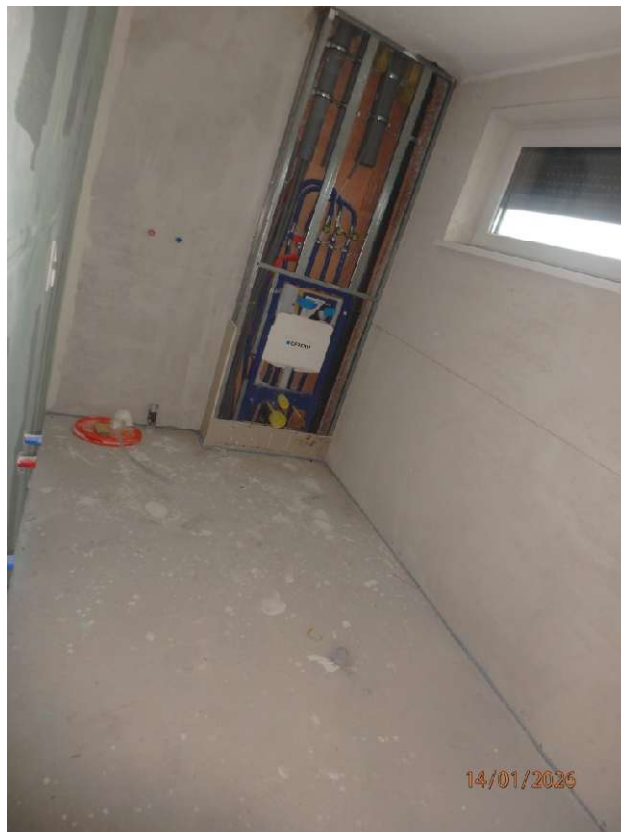
WC mit Bad

Betonestrich, die Wände verputzt, die Decke verputzt und gemalt, flaches Kunststofffenster mit Werzalitfensterbrett. Anschlüsse für WC, Dusche, Wanne und zwei Waschbecken sind vorhanden.

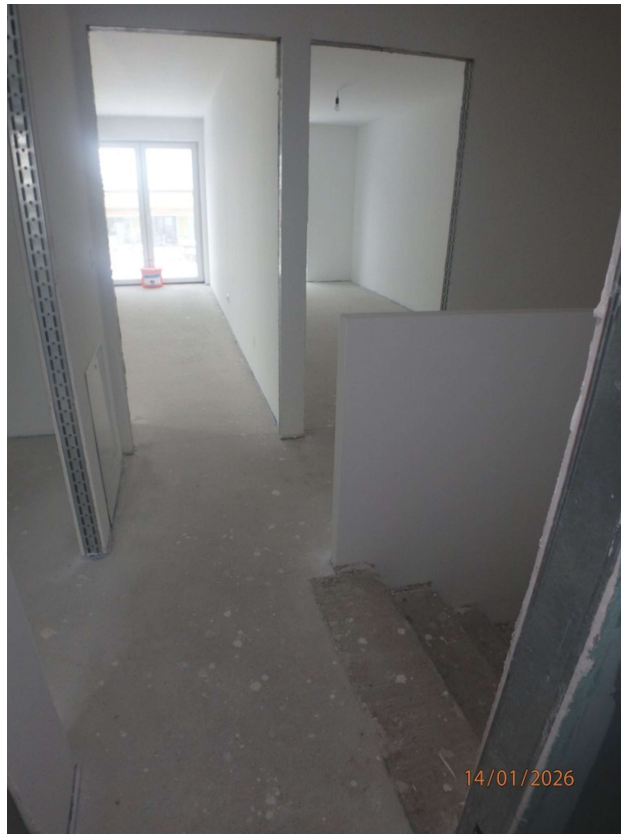
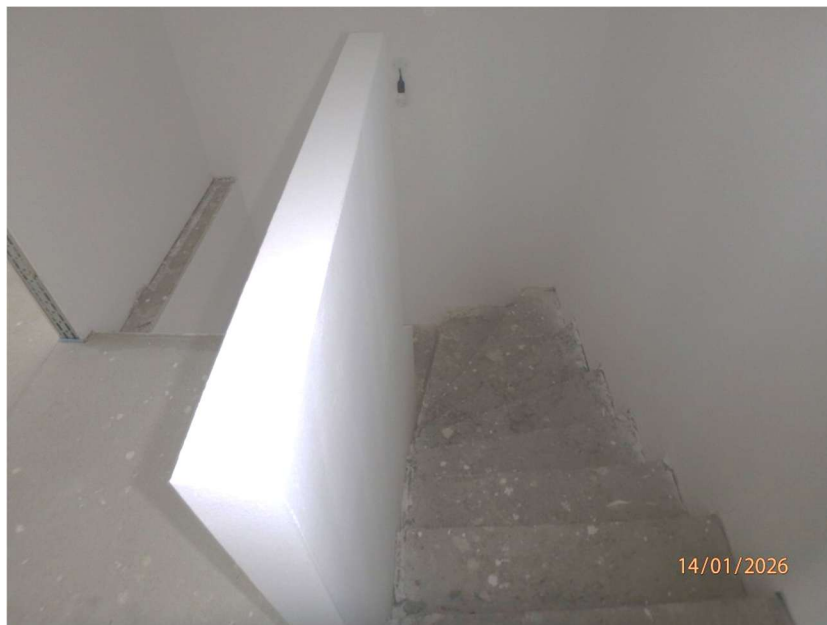
Vorraum und Stiege zum Erdgeschoß

Betonestrich, zur Absturzsicherung bei der Stiege eine Brüstungsmauer, die Stiege in Ort-beton und in gewendelter Ausführung im Rohzustand.

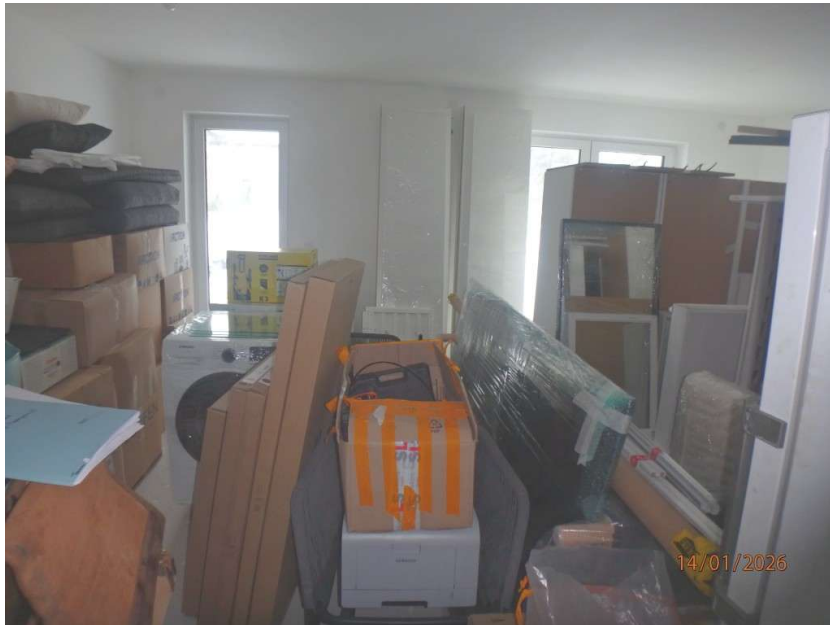
Zimmer 1

Betonestrich, Wände / Decke gemalt, hochgestellte ein- und zweiflügelige Kunststofftüren, offener Zugang vom Vorraum.

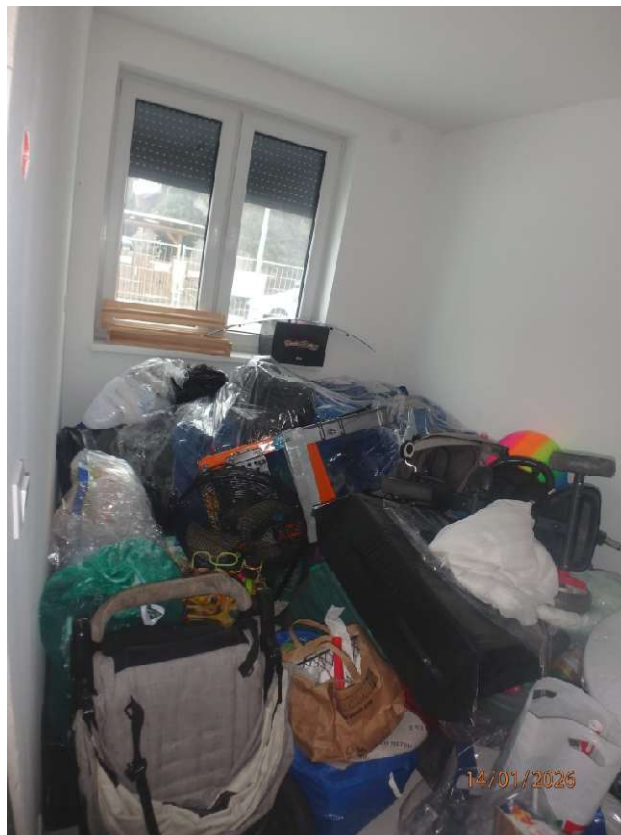
Zimmer 2

Betonestrich, Wände / Decke gemalt, zweiteiliges Kunststofffenster mit Außenrollo und Werzalitfensterbrett.

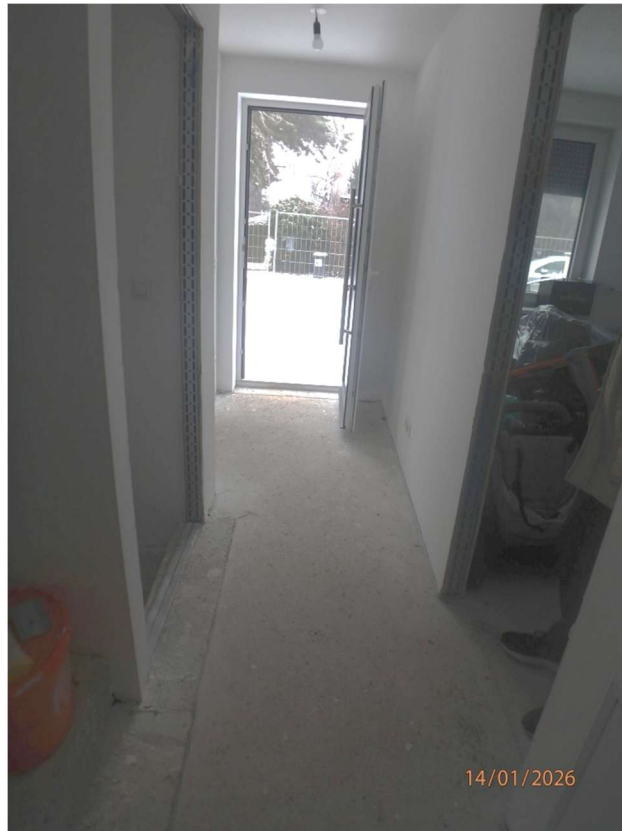
Vorraum

Betonestrich, Wände / Decke Malerei, offener Zugang zu den Räumlichkeiten ohne Türen, ohne Türstöcke, die Eingangstür aus Kunststoff als Sicherheitstür ausgeführt mit zylindrischer Verriegelung.

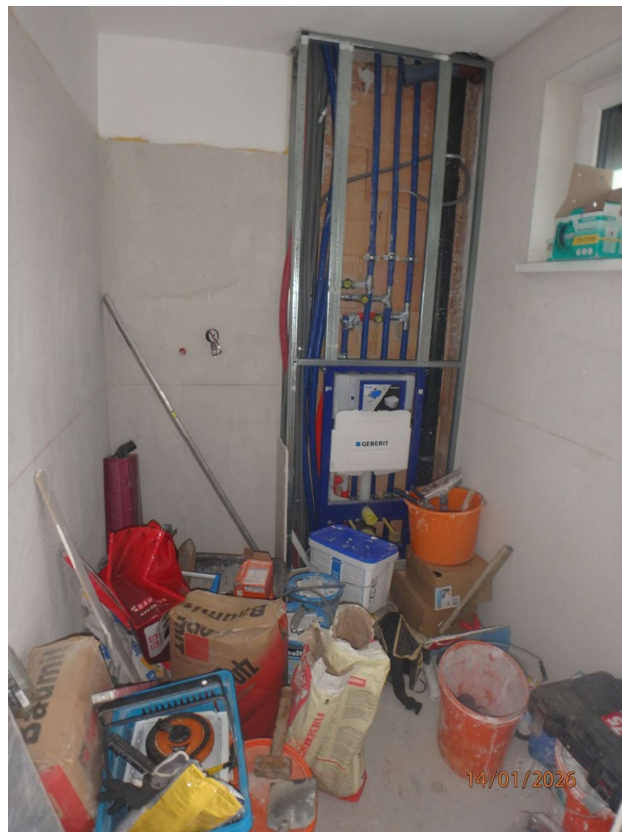
WC mit Bad

Betonestrich, Wände / Decke verputzt, flaches Kunststofffenster mit Rollo und Fensterbrett, Anschlüsse für WC und Dusche sind vorhanden. An der linken Seite gleichfalls eine Tür.

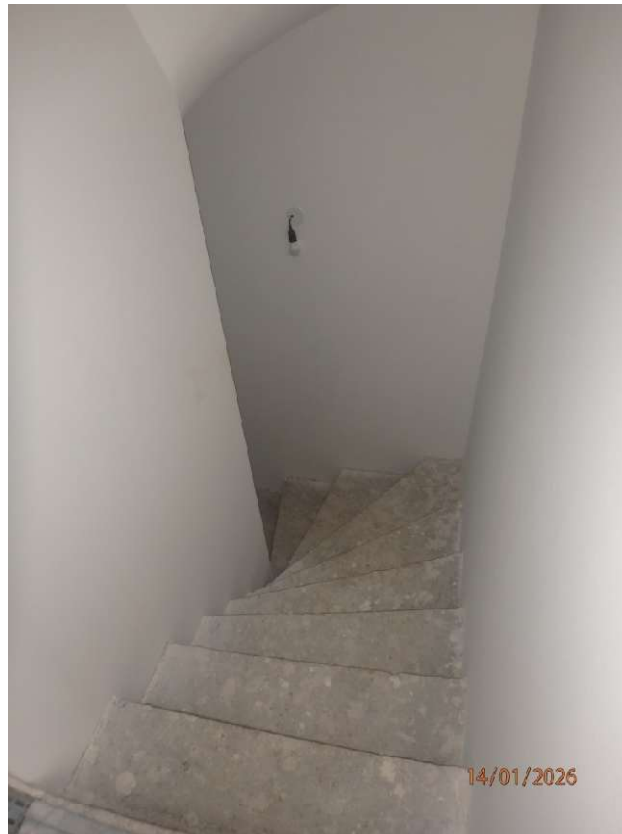
Stiege EG / KG

Gewendelte Betonstiege in den Keller, gleichfalls im Rohzustand.

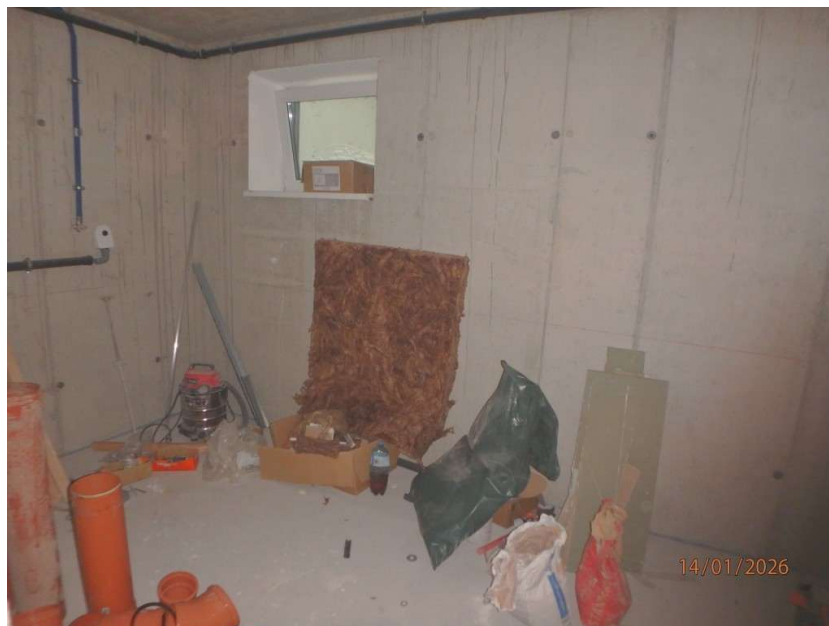
Kellergeschoß
Hobbyraum

Betonestrich, Wände / Decke gemalt, zwei kleinformatige Kunststofffenster mit Fensterbretter und Lichtschächten aus Kunststoff. Auch im Keller ist ersichtlich die Fußbodenheizung mit den Verteilern bzw. auch eine Starkstromsteckdose im Hobbyraum. In diesem Bereich befindet sich auch der Schiedel-Kamin.

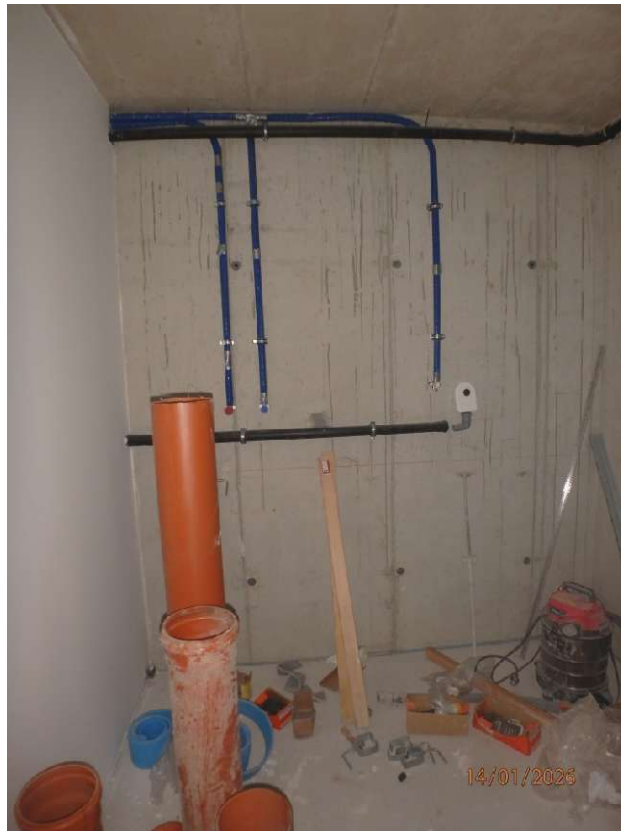
Waschküche

Betonestrich, Wände und Decke in Ortbeton (Großflächenschalung) Dünnwand Gipskarton, Kunststofffenster kleinformatig, Werzalitfensterbrett und Lichtschacht. Installationen für eine Waschmaschine, Trockner und Hebeanlagen sind, soweit ersichtlich, hergestellt.

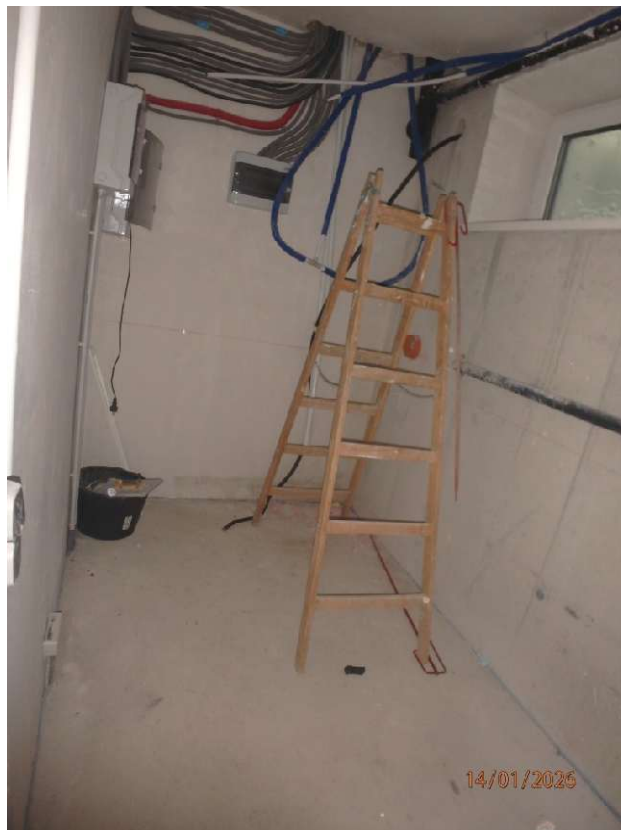
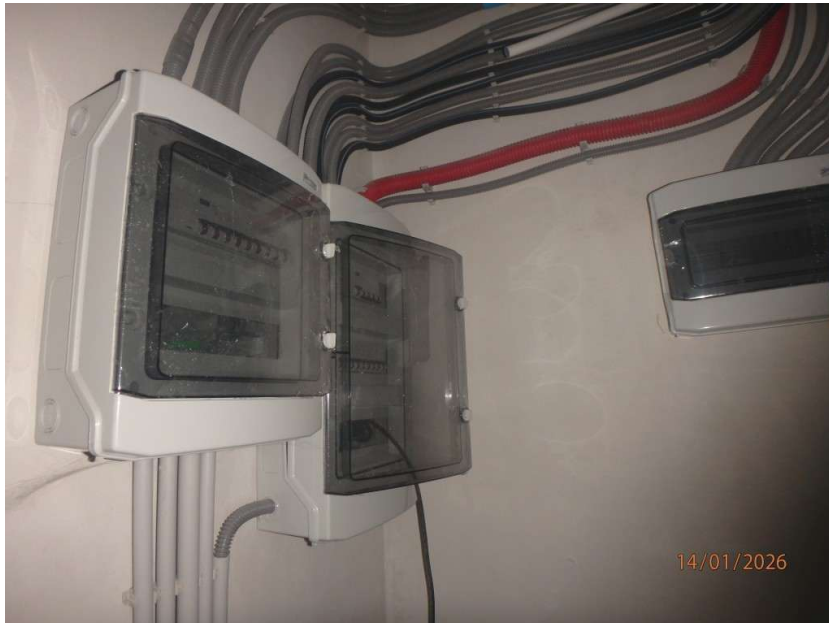
Technikraum

Betonestrich, Außenwände und Decke in Ortbeton, Dünnwände verputzt, teilweise Leichtbau, Kunststofffenster kleinformatig mit Lichtschacht und Fensterbrett. Eingebaut die Zuleitungen für Elektro und laut Angabe Zuleitung für die Luftwärmepumpe (Innengerät).

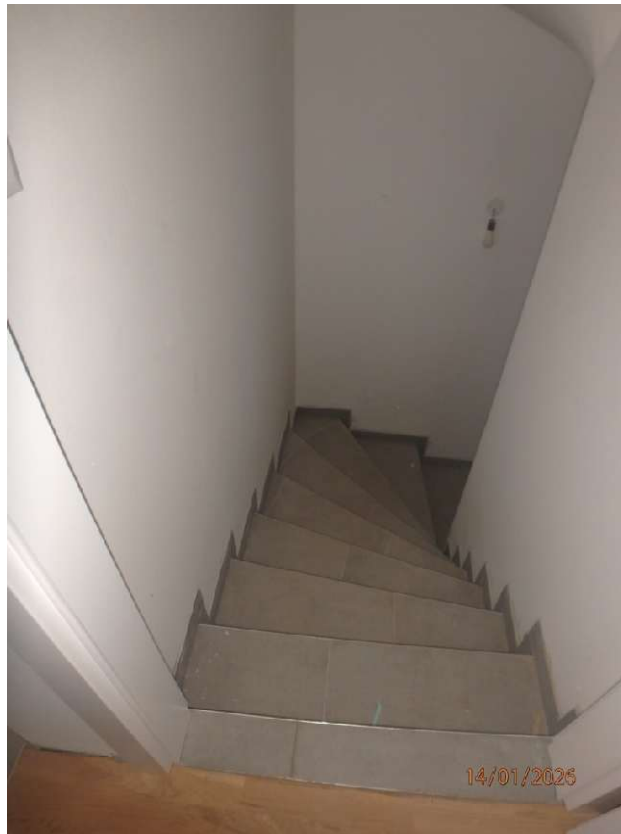
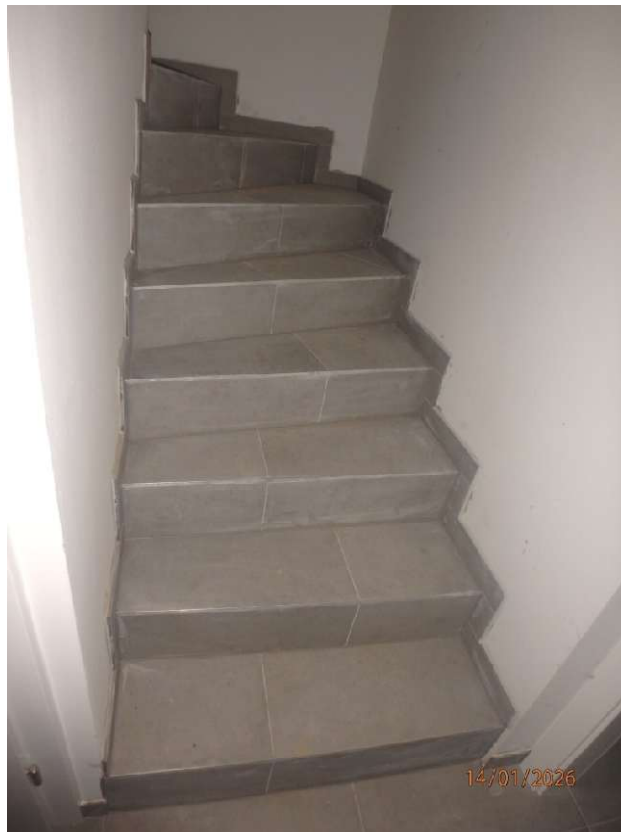
Bau- und Erhaltungszustand: Augenscheinlich gravierende Mängel am Gebäude sind nicht feststellbar. Festgehalten wird jedoch, dass das Reihenhaus noch nicht fertiggestellt ist, auch keine Beheizung und Warmwasseraufbereitung besitzt sowie die Stiege sich im Rohzustand befindet und keine Türen eingebaut sind.

Stiege EG / KG

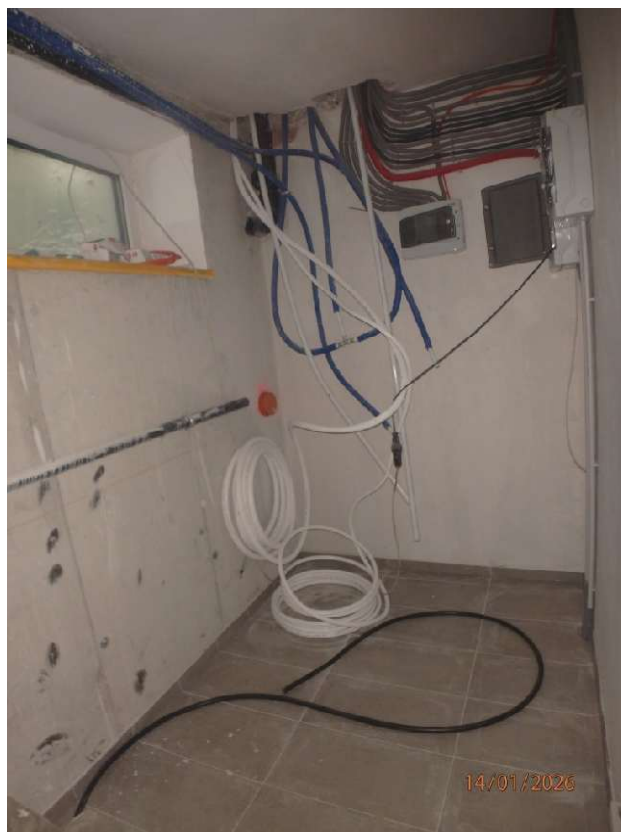
Bau- und Erhaltungszustand: Auch dieses Gebäude zeigt sich in einem guten und gebrauchsfähigen Zustand und sind augenscheinliche Baumängel nicht feststellbar. Das Reihenhaus, ist, soweit befundmäßig erfassbar, in einem bewohnbaren Zustand, abgesehen von der nicht montierten Luftwärmepumpe.

Technikraum

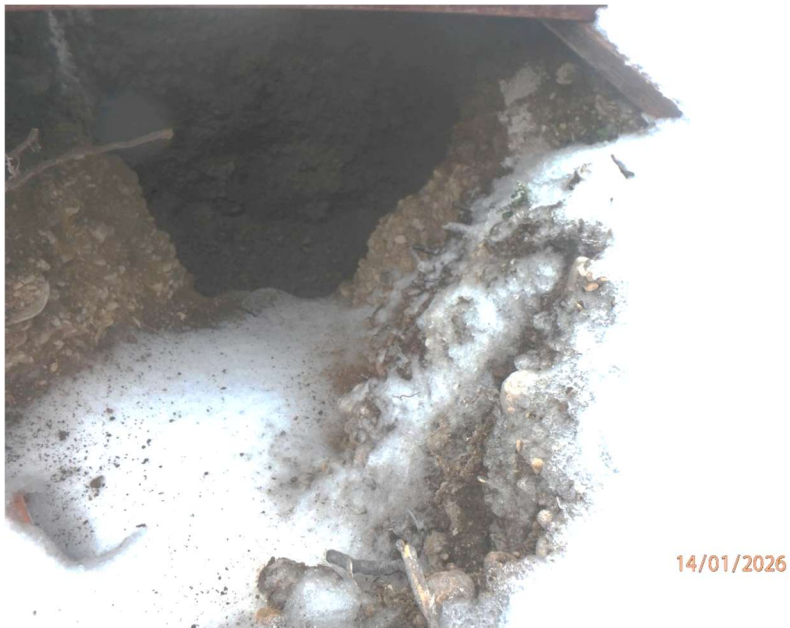
Wasserabfuhr: Regenrinnen und Ablaufrohre, welche in Sickerschächte abgeleitet werden sollten und wo diese noch nicht bestehen.

unfertige Sickergrube (Erdlöcher)
