## SACHVERSTÄNDIGENGUTACHTEN

betreffend den Verkehrswert der Liegenschaft mit der EZ 177, Gst. Nr. .129 und 255/2 mit den darauf befindlichen Gebäuden, KG 68212 Fladnitz an der Teichalpe, BG Weiz, in **8163 Fladnitz an der Teichalm, Fladnitzberg 16**

**Stichtag:** 11.06.2026, das ist der Tag der Befundaufnahme

**Zweck:** Ermittlung des Verkehrswertes der oben genannten Liegenschaft mit den darauf befindlichen Gebäuden in der o.a. Exekutionssache.

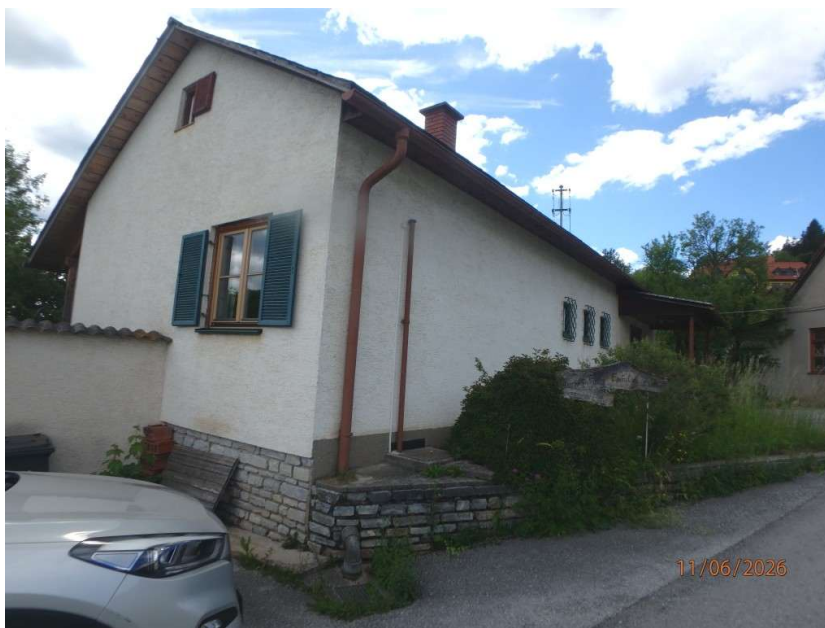
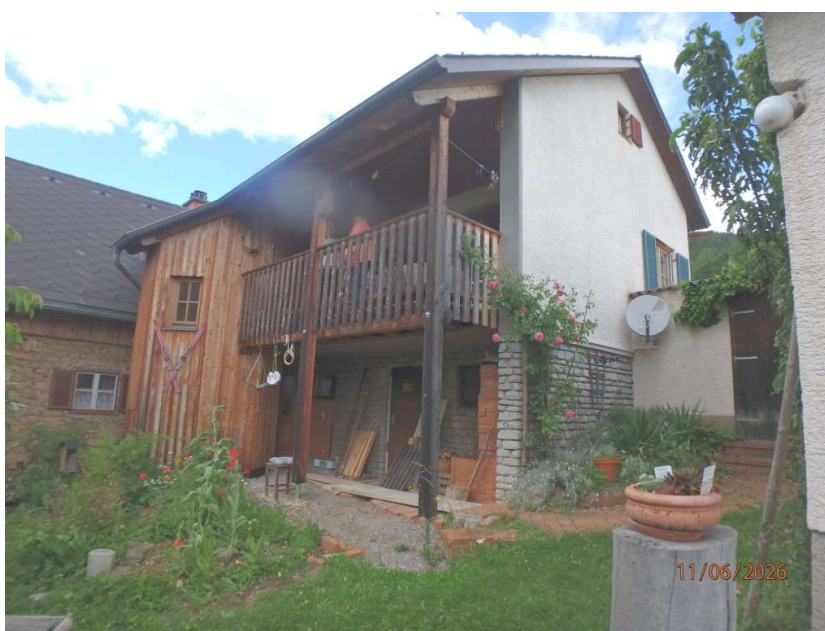
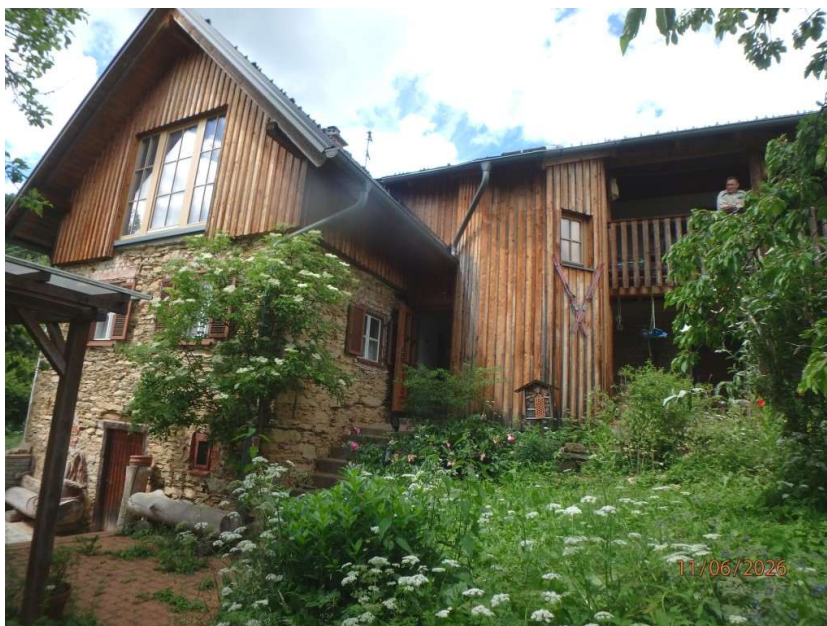
Bau- und Erhaltungszustand: Das Gebäude zeigt Zeit- und Abnutzungsschäden sowie auch einen entsprechenden Instandhaltungsrückstau. In Teilbereich ist das Gebäude auch noch als unfertig zu bezeichnen.

**Fotos vom 11.06.2026 - Befundaufnahme  
umlaufende Außenaufnahmen des Wohngebäudes**

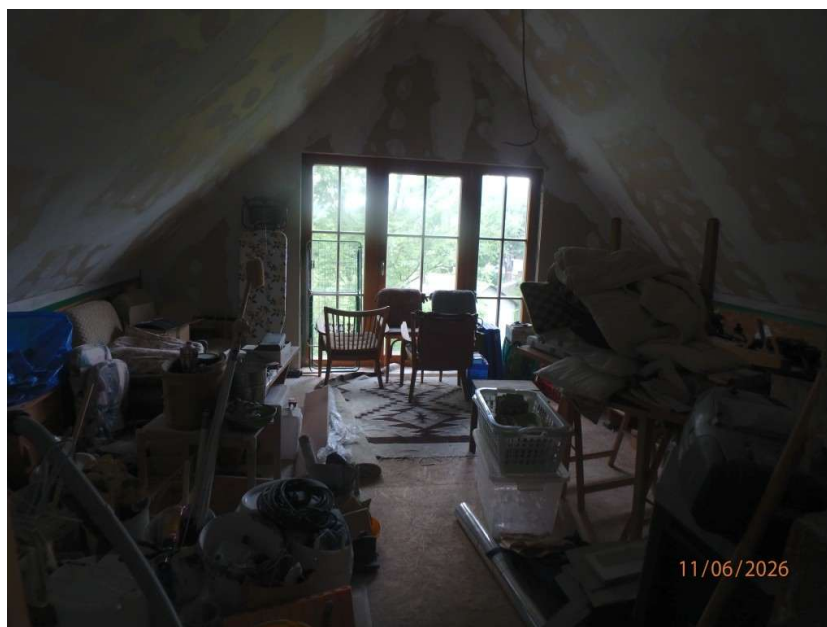
**unfertiger Dachraum**

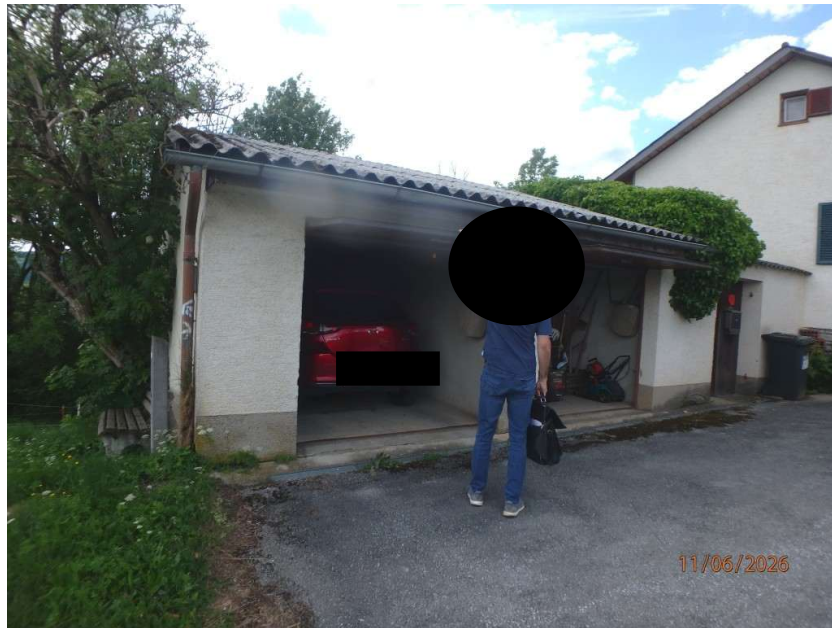
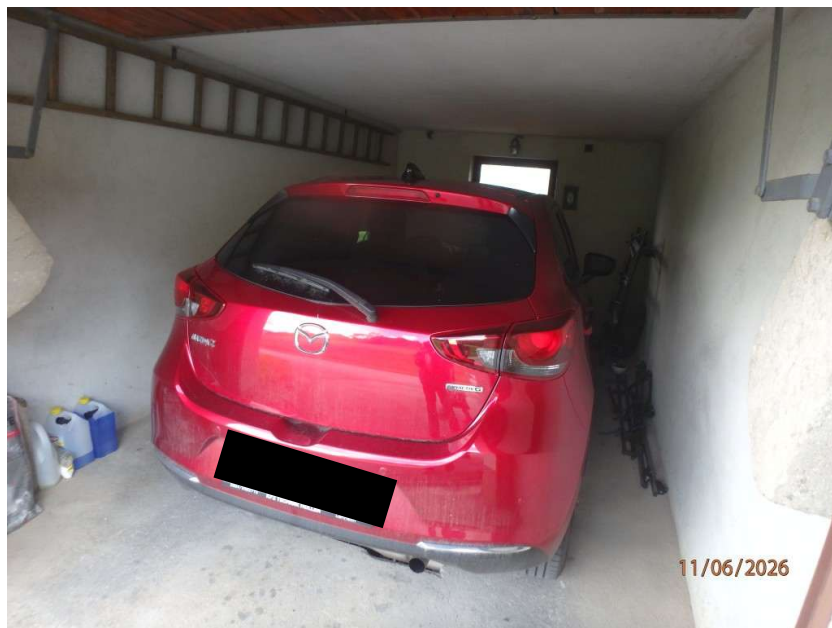
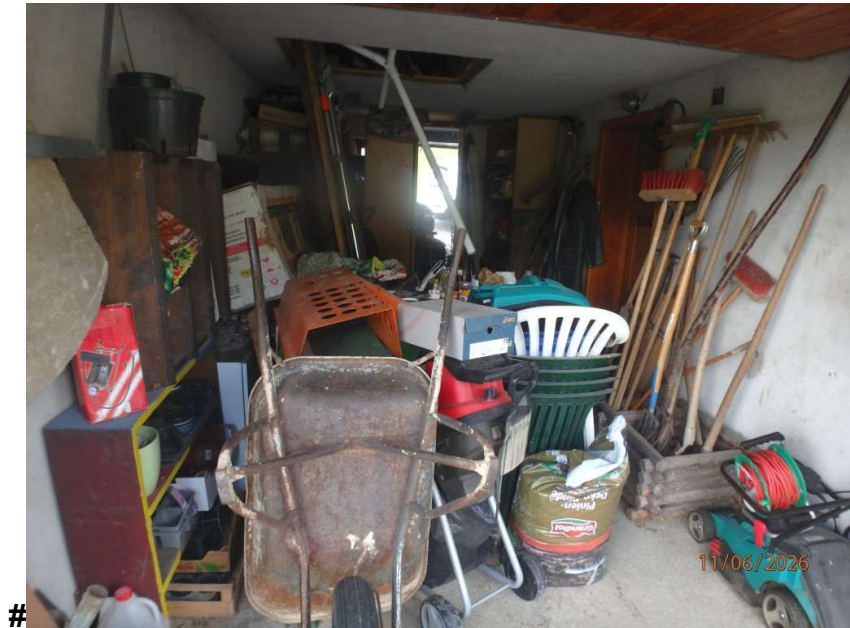
## Garage

Der Zustand dieser Garage zeigt Zeit- und Abnutzungsschäden und wurden, soweit durch Augenschein prüfbar, keine Instandhaltungsarbeiten durchgeführt. Das Objekt erscheint gebrauchsfähig jedoch nicht gut.

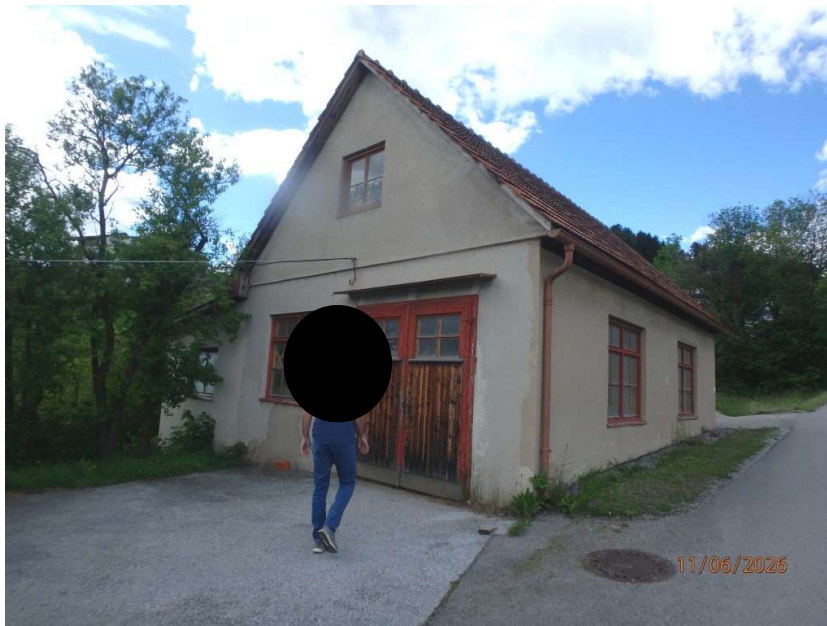
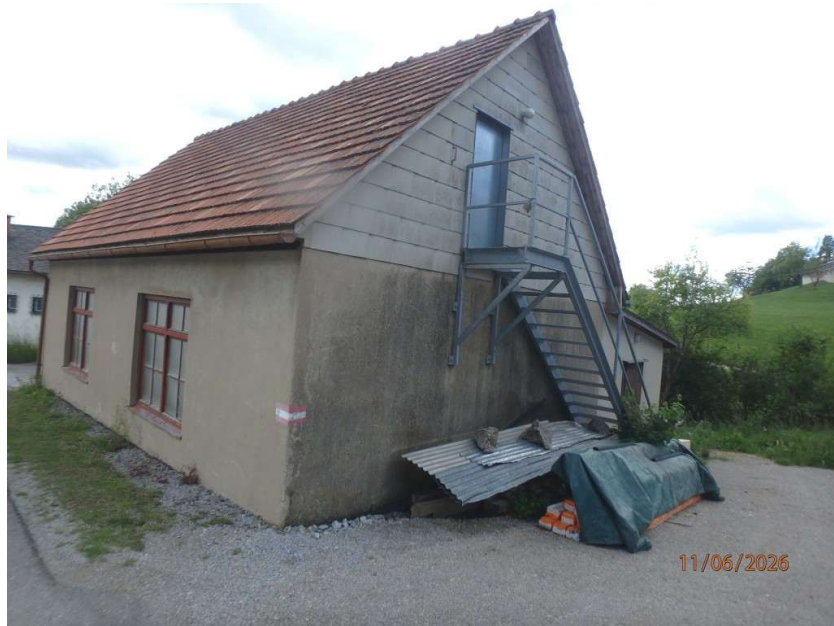
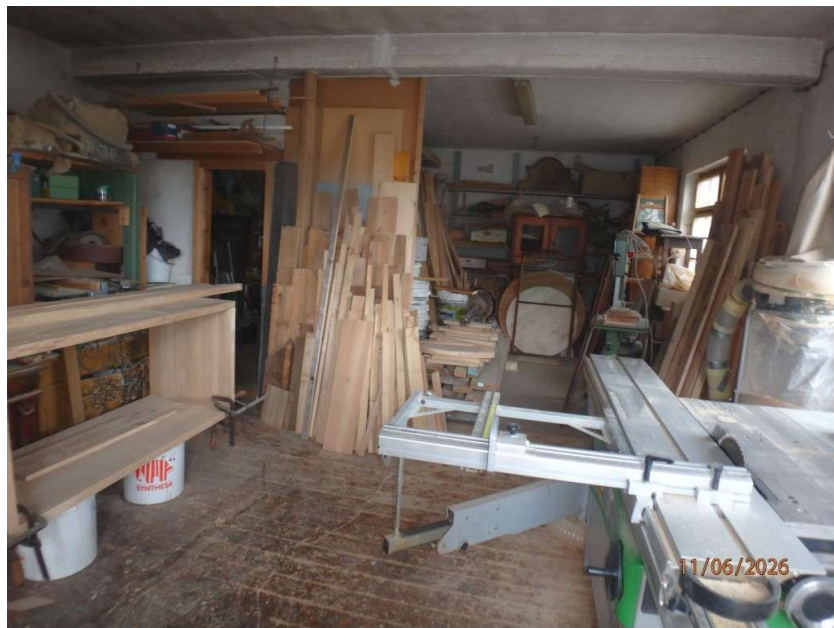
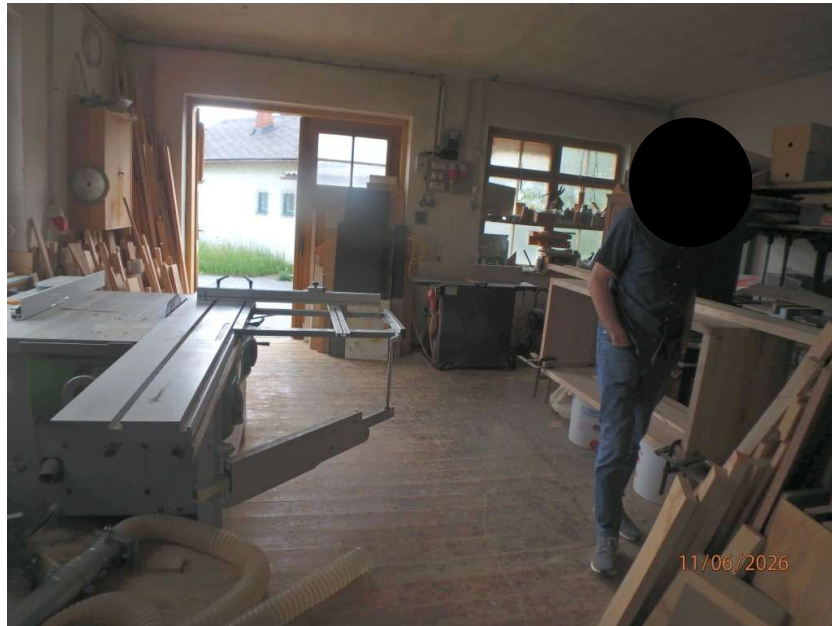
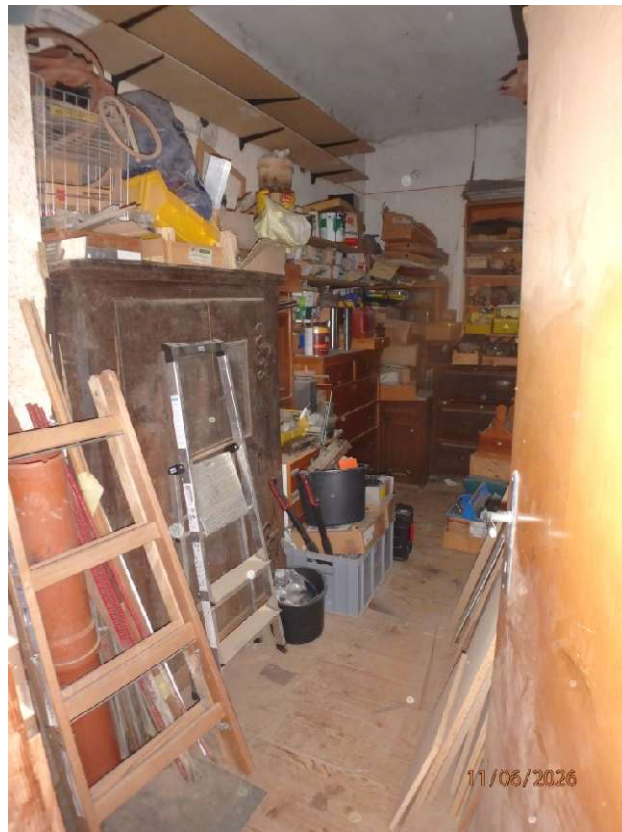
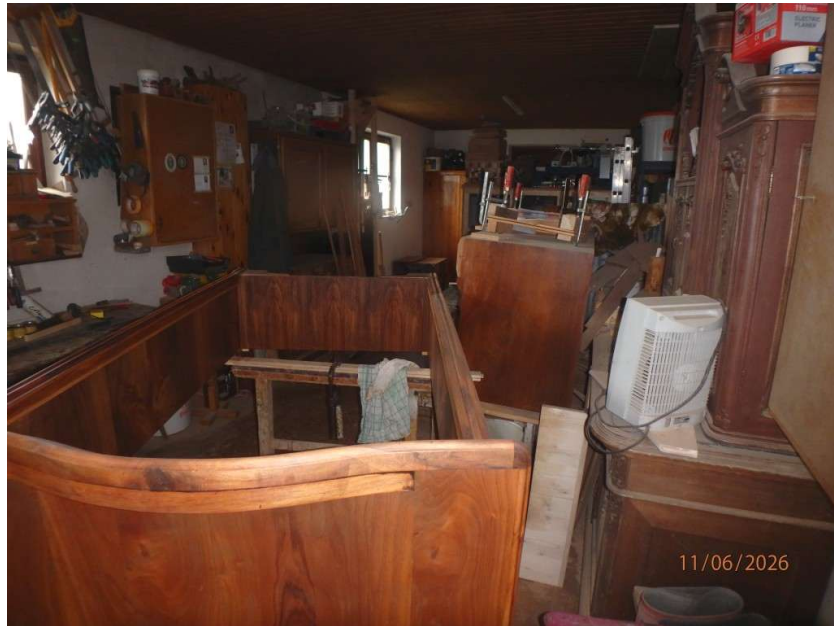
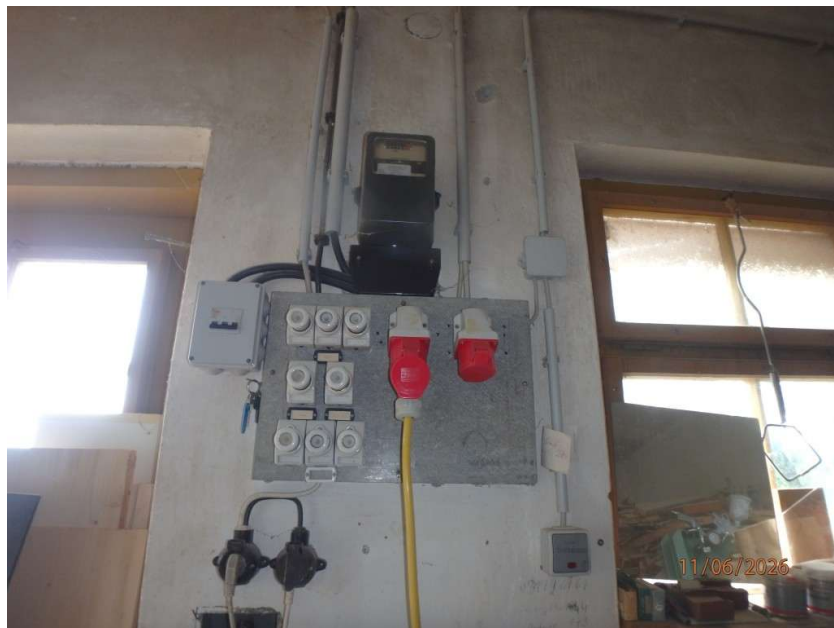
**Nebengebäude**

Auch bei diesem Gebäude zeigt sich ein hoher Zeit- und Abnutzungsschaden mit Instandhaltungsrückstau.
