**GZ.: 41 S 41/25 i**

KONKURS  
A.Zoppoth Haustechnik GmbH  
Gundersheim 35  
9634 Gundersheim

**Schätzgutachten**  
**KFZ - LEASING**

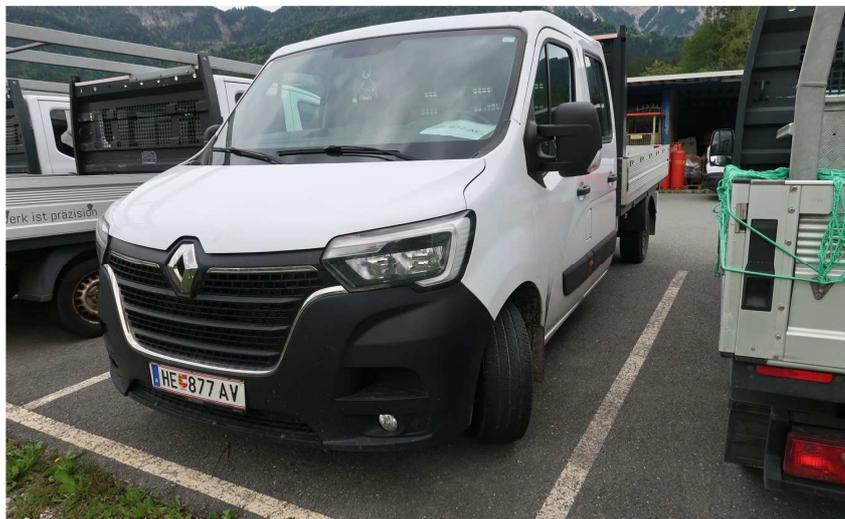
L2 1 LKW - Renault Master Pritsche DK L3 3,5t dci 135 - 4 tg.  
2298 cm<sup>3</sup> - 99 Kw

Kennzeichen: HE-877 AV  
Fahrgestell-Nr.: VF1MB000467287885  
Baujahr: 15.06.2021 ( §57a -6/25 )  
Tachostand: Km 105.949 (abgelesen)  
Reifenzustand: Winter 225/65 R16 ca. 3-4mm  
Allgemeinzustand: 3  
Farbe: weiß  
Unreparierte Schäden: rundum beschädigt  
rundum Lackschäden - Rost

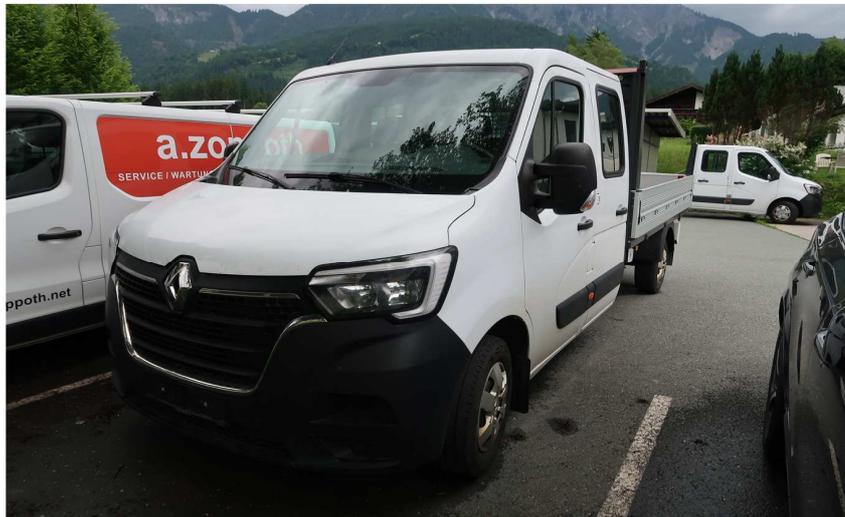
L3 1 LKW - Renault Master Pritsche DK L3 3,5t dci 135 - 4 tg.  
2298 cm<sup>3</sup> - 99 Kw

Kennzeichen: HE-230 AV (z.Zpkt.d.Bes.ohne)  
Fahrgestell-Nr.: VF1MB000268229428  
Baujahr: 23.09.2021 ( §57a -9/25 )  
Tachostand: Km 82.067 (abgelesen)  
Reifenzustand: Sommer 225/65 R16 ca. 3-4mm  
Allgemeinzustand: 3  
Farbe: weiß  
Unreparierte Schäden: rundum beschädigt  
rundum Lackschäden - Rost

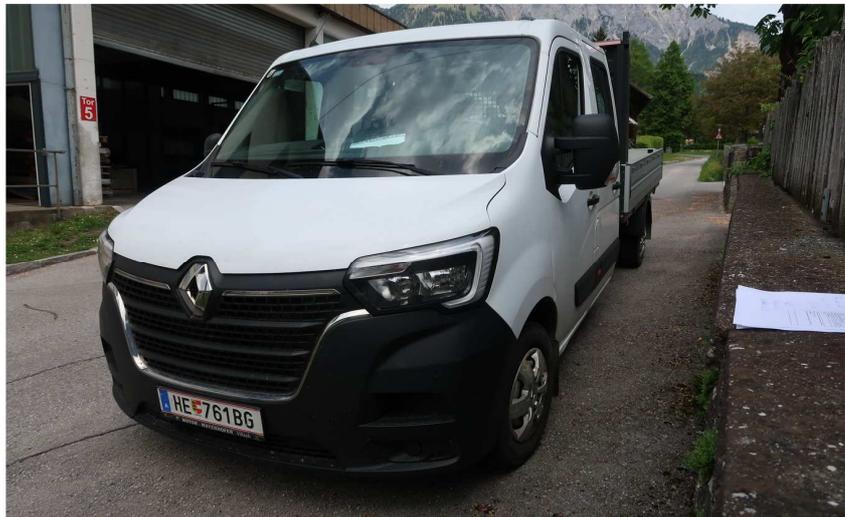
L4 1 LKW - Renault Master Pritsche DK L3 3,5t dci 135 - 4 tg.  
2298 cm<sup>3</sup> - 99 Kw

Kennzeichen: HE-761 BG  
Fahrgestell-Nr.: VF1MB000468229429  
Baujahr: 29.10.2021 ( §57a 10/25 )  
Tachostand: Km 76.696 (abgelesen)  
Reifenzustand: Winter 225/65 R16 ca. 2-3mm  
Allgemeinzustand: 3  
Farbe: weiß  
Unreparierte Schäden: rundum beschädigt  
rundum Lackschäden - Rost  
Stoßstange hi.

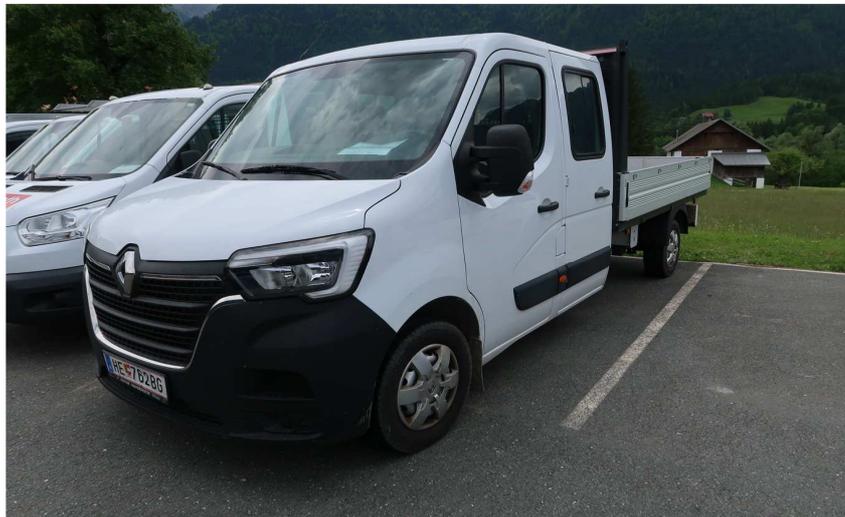
L5 1 LKW - Renault Master Pritsche DK L3 3,5t dci 135 - 4 tg.  
2298 cm<sup>3</sup> - 99 Kw

Kennzeichen: HE-762 BG  
Fahrgestell-Nr.: VF1MB000068229430  
Baujahr: 29.10.2021 ( §57a 10/25 )  
Tachostand: Km 80.877 (abgelesen)  
Reifenzustand: Winter 225/65 R16 ca. 2-3mm  
Allgemeinzustand: 3  
Farbe: weiß  
Unreparierte Schäden: rundum beschädigt  
rundum Lackschäden - Rost

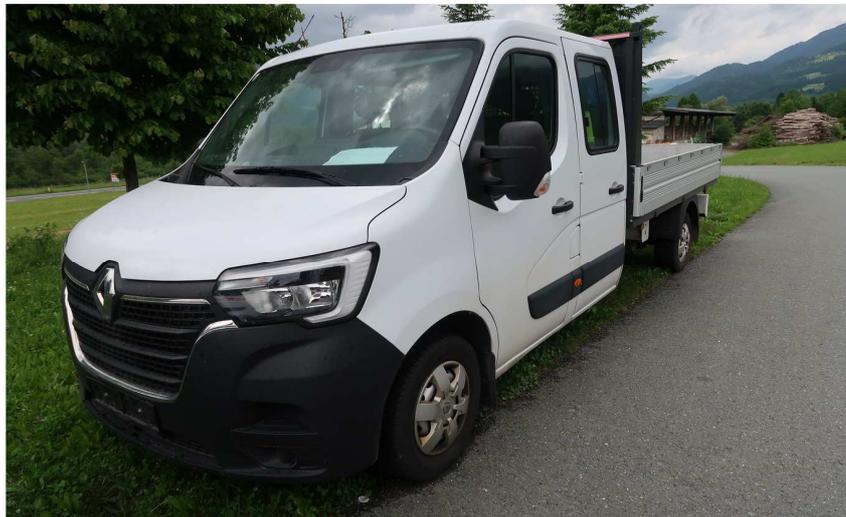
L6 1 LKW - Renault Master Pritsche DK L3 3,5t dci 135 - 4 tg.  
2298 cm<sup>3</sup> - 99 Kw

Kennzeichen: HE-763 BG  
Fahrgestell-Nr.: VF1MB000068229427  
Baujahr: 29.10.2021 ( §57a 10/25 )  
Tachostand: Km 75.208 (abgelesen)  
Reifenzustand: Winter 225/65 R16 ca. 3-4mm  
Allgemeinzustand: 3  
Farbe: weiß  
Unreparierte Schäden: rundum beschädigt  
rundum Lackschäden - Rost

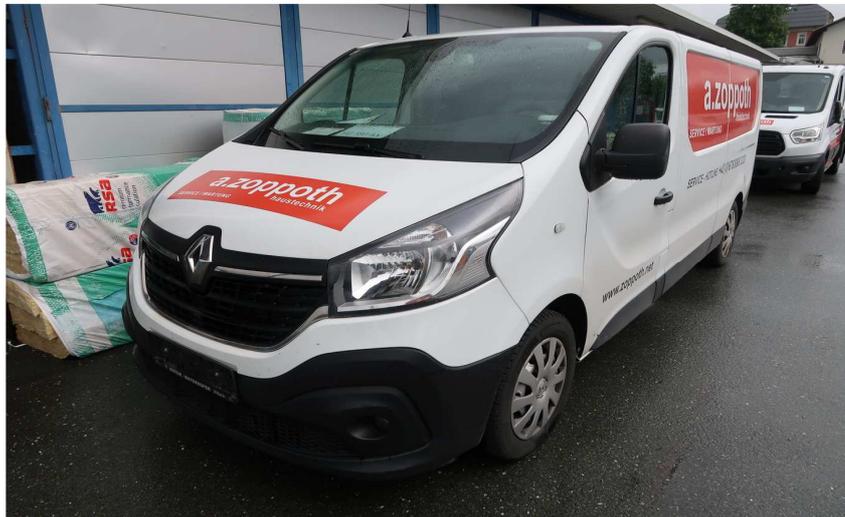
L7 1 LKW - Renault Trafic Kasten L2H1 3,0t dci 120 - 5 tg.  
1997 cm<sup>3</sup> - 88 Kw

Kennzeichen: HE-589 AX (z.Zpkt.d.Bes.ohne)  
 Fahrgestell-Nr.: VF1FL000167990415  
 Baujahr: 13.08.2021 (§57a -8/25 )  
 Tachostand: Km 61.913 (abgelesen)  
 Reifenzustand: Winter 205/65 R16 ca. 6mm  
 Allgemeinzustand: 3  
 Farbe: weiß  
 Unreparierte Schäden: rundum beschädigt  
 rundum Lackschäden - Rost

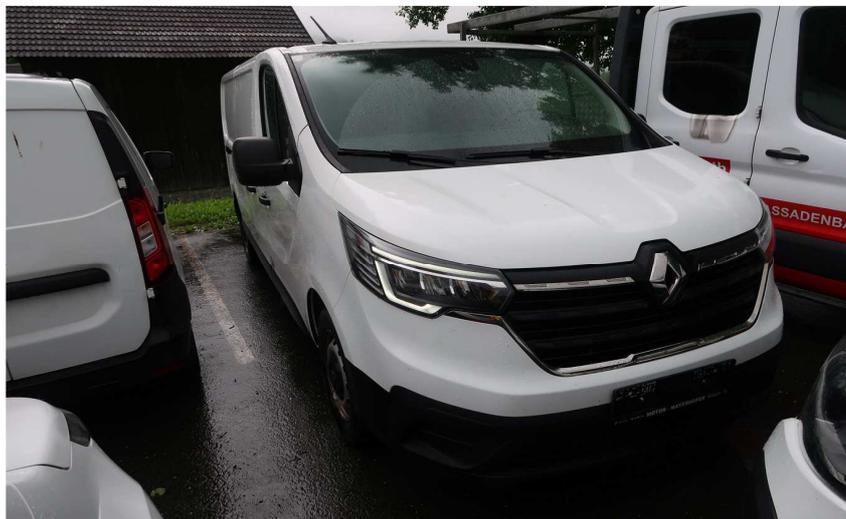
L8 1 LKW - Renault Trafic Kasten L2H1 3,0t dci 110 - 4 tg.  
1997 cm<sup>3</sup> - 81 Kw

Kennzeichen: HE-651 BF (z.Zpkt.d.Bes.ohne)  
Fahrgestell-Nr.: VF1FL000X68606464  
Baujahr: 31.03.2022 (§57a -3/26 )  
Tachostand: Km 87.517 (abgelesen)  
Reifenzustand: Winter 205/65 R16 ca. 6mm  
Allgemeinzustand: 3  
Farbe: weiß  
Unreparierte Schäden: rundum beschädigt  
rundum Lackschäden - Rost

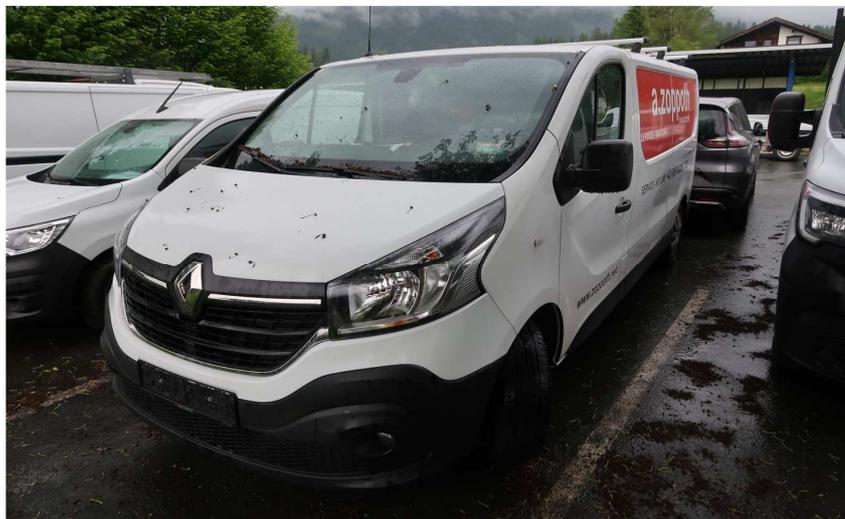
L9 1 LKW - Renault Trafic Kasten L2H1 3,0t dci 120 - 5 tg.  
1997 cm<sup>3</sup> - 88 Kw

Kennzeichen: HE-758 BG (z.Zpkt.d.Bes.ohne)  
Fahrgestell-Nr.: VF1FL000967990243  
Baujahr: 23.09.2021 ( §57a -9/25 )  
Tachostand: Km 114.334 (abgelesen)  
Reifenzustand: Winter 205/65 R16 ca. 3-4mm  
Allgemeinzustand: 3  
Farbe: weiß  
Unreparierte Schäden: rundum beschädigt  
rundum Lackschäden - Rost

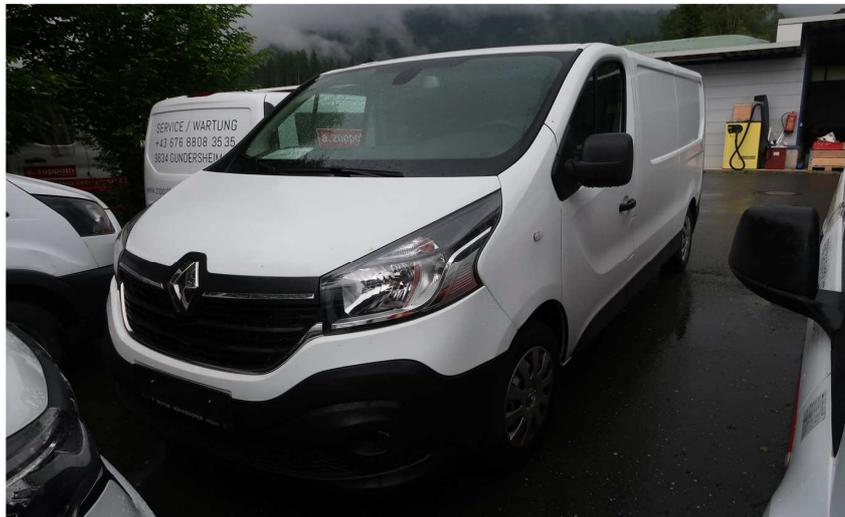
L10 1 LKW - Renault Trafic Kasten L2H1 3,0t dci 120 - 5 tg.  
1997 cm<sup>3</sup> - 88 Kw

Kennzeichen: HE-760 BG (z.Zpkt.d.Bes.ohne)  
Fahrgestell-Nr.: VF1FL000967990176  
Baujahr: 29.10.2021 (§57a 10/25)  
Tachostand: Km 44.662 (abgelesen)  
Reifenzustand: Winter 205/65 R16 ca. 4-5mm  
Allgemeinzustand: 3  
Farbe: weiß  
Unreparierte Schäden: rundum leicht beschädigt  
rundum Lackschäden - Rost

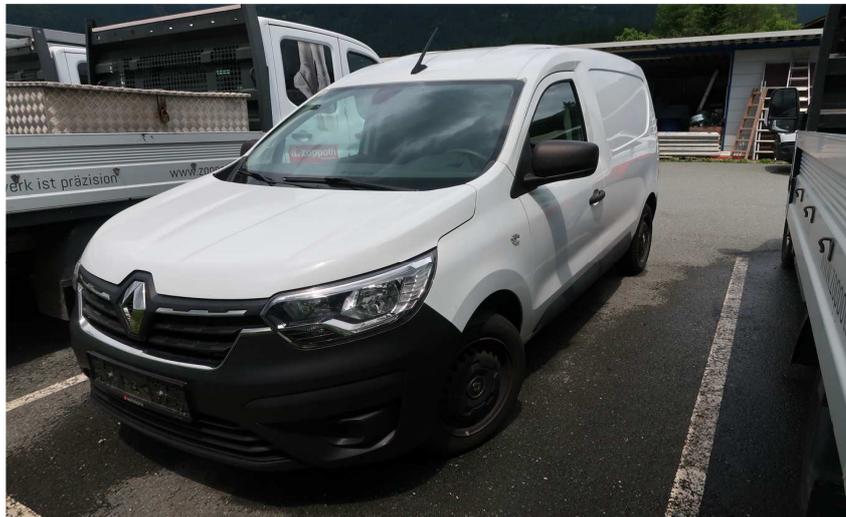
L11 1 LKW - Renault Express Van 1,5dci 75 - 4 tg.  
1461 cm<sup>3</sup> - 55 Kw

Kennzeichen: HE-321 AY (z.Zpkt.d.Bes.ohne)  
 Fahrgestell-Nr.: VF1RJK00867516931  
 Baujahr: 15.06.2021 ( §57a -6/25 )  
 Tachostand: Km 114.434 (abgelesen)  
 Reifenzustand: Winter 185/65 R15 ca. 2-3mm  
 Allgemeinzustand: 3  
 Farbe: weiß  
 Unreparierte Schäden: rundum beschädigt  
 rundum Lackschäden - Rost

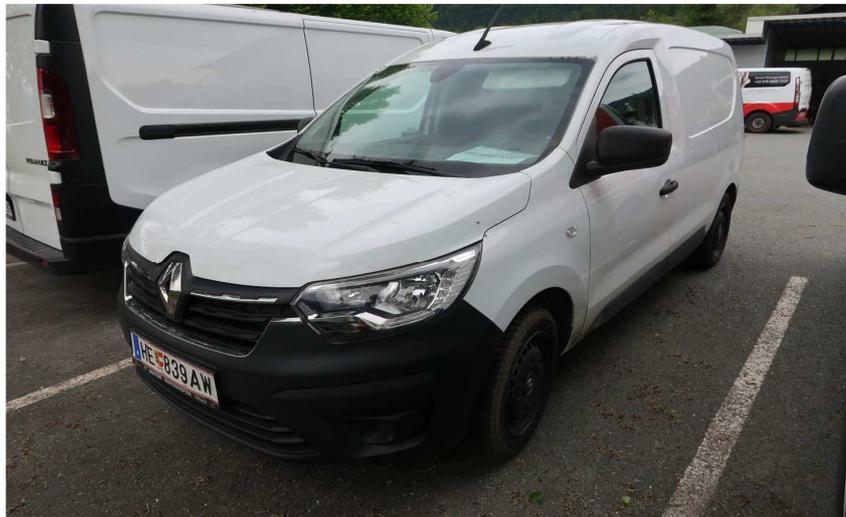
L12 1 LKW - Renault Express Van 1,5dci 75 - 4 tg.  
1461 cm<sup>3</sup> - 55 Kw

Kennzeichen: HE-839 AW (z.Zpkt.d.Bes.ohne)  
Fahrgestell-Nr.: VF1RJK00X67516929  
Baujahr: 15.06.2021 ( §57a -6/25 )  
Tachostand: Km 53.912 (abgelesen)  
Reifenzustand: Winter 205/65 R16 ca. 6mm  
Allgemeinzustand: 3  
Farbe: weiß  
Unreparierte Schäden: rundum beschädigt  
rundum Lackschäden - Rost
