**3 E 4592/23x - 2**

# BEFUND UND GUTACHTEN

Gieringweg 8d, 6370 Reith bei Kitzbühel  
Gst. 400/12, EZ 886, KG 82111 Reith bei Kitzbühel

- 1) Einschätzung des Fertigstellungsgrades des sich auf der Liegenschaft befindlichen Gebäudes samt Abschätzung der aufgewandten Herstellungskosten.
- 2) Beurteilung des Gebäudezustandes hinsichtlich Schäden aufgrund des längeren Stillstandes der Bauarbeiten.

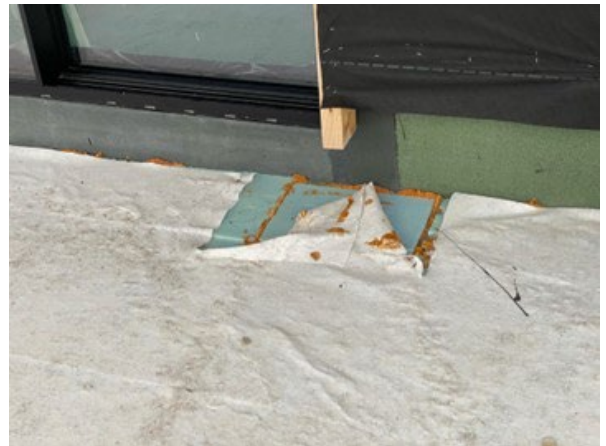
Abbildung 127, EG, Perimeterdämmung Süd

Diese liegt in weiten Bereichen mit Dämmung und Noppenbahn uneingeschüttet frei. Dies führte zum einen zu einem Ablösen der Noppenbahn sowie darunter zu einer Schädigung der Dämmplatten aus extrudiertem Polystyrol. Teilweise liegen auch die bituminösen Abdichtungsbahnen aufgrund abgelöster Dämmplatten frei, hier sind jedoch keine Schäden feststellbar.

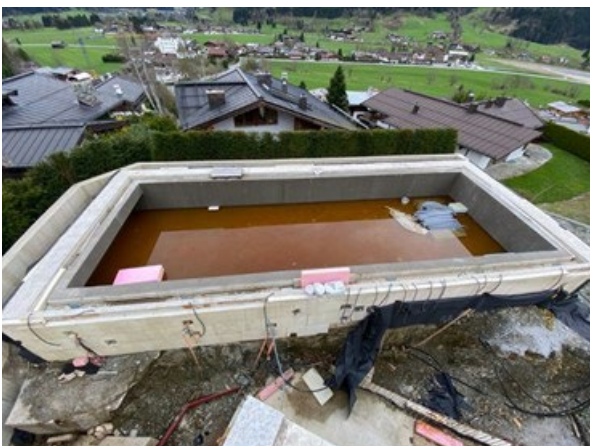
Abbildung 128, EG, Terrassendämmung+Vlies

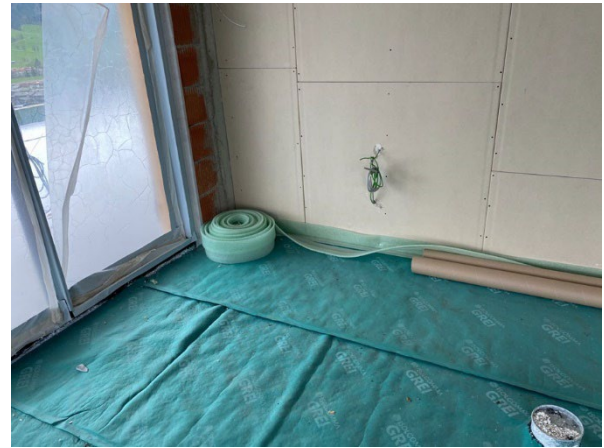
Abbildung 131, EG, Master, Bodenaufbau

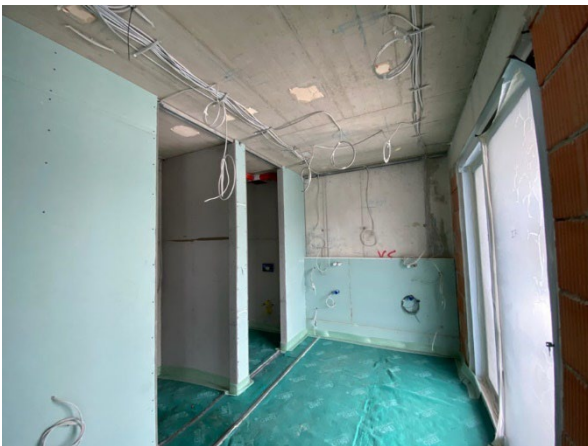
Abbildung 134, EG, Master, Bodenaufbau

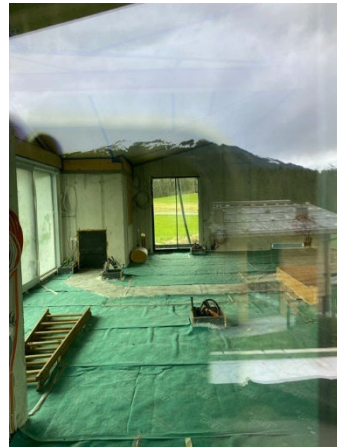
Abbildung 180, OG, Wohn-Essbereich

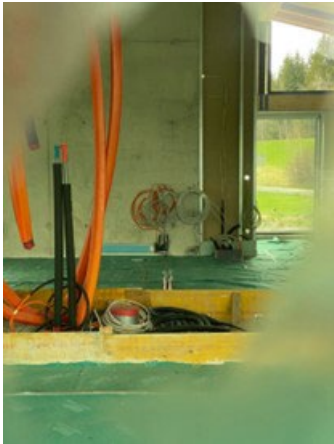
Abbildung 181, OG, Wohn-Essbereich

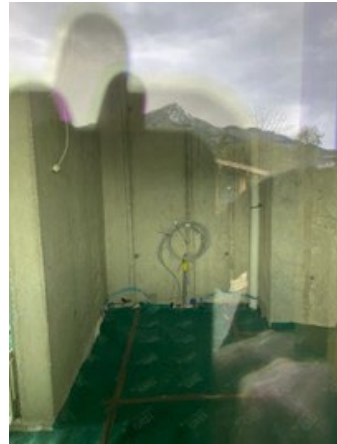
Abbildung 182, OG, Vorrat

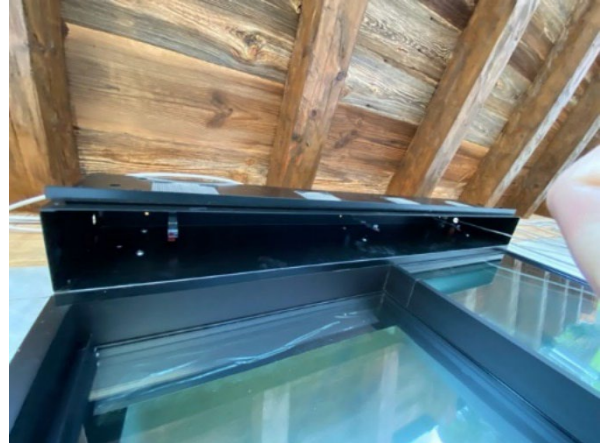
Abbildung 184, OG, Sonnenschutzkasten

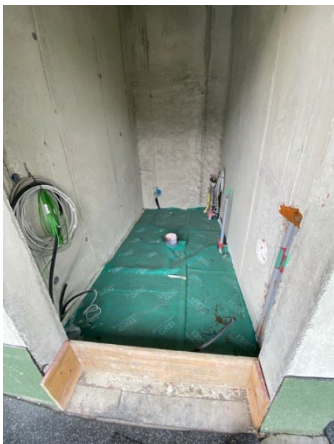
Abbildung 185, OG, AR

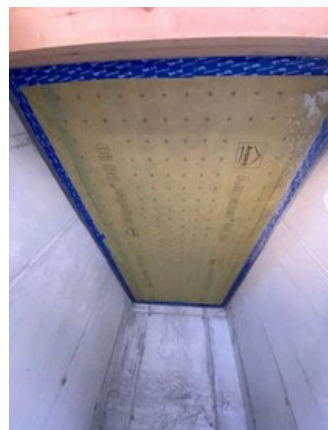
Abbildung 186, OG, AR Dachuntersicht
