GZ: 9 E 13/24 m
BG Wolfsberg

Bilddokumentation

(Wohnhaus mit Nebengebäuden)

Liegenschaftsadresse: Wohnhaus Stadelweg 1/1
9411 Hattendorf / St. Michael im Lavanttal

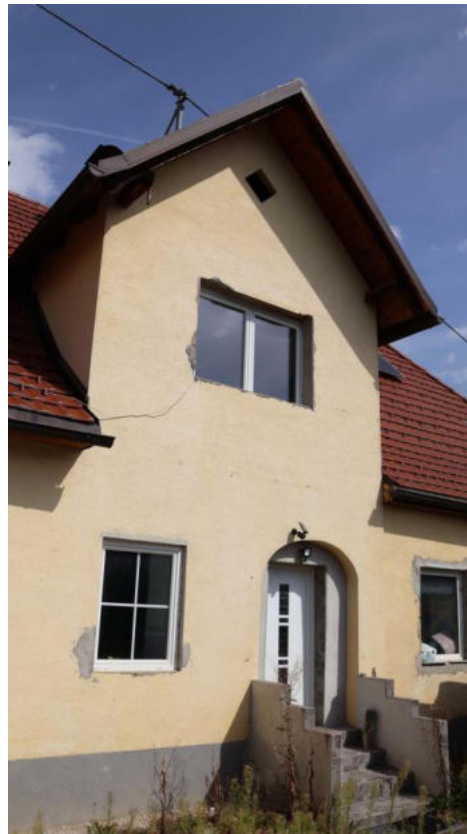
Bild 6 Hauseingang an der Südseite

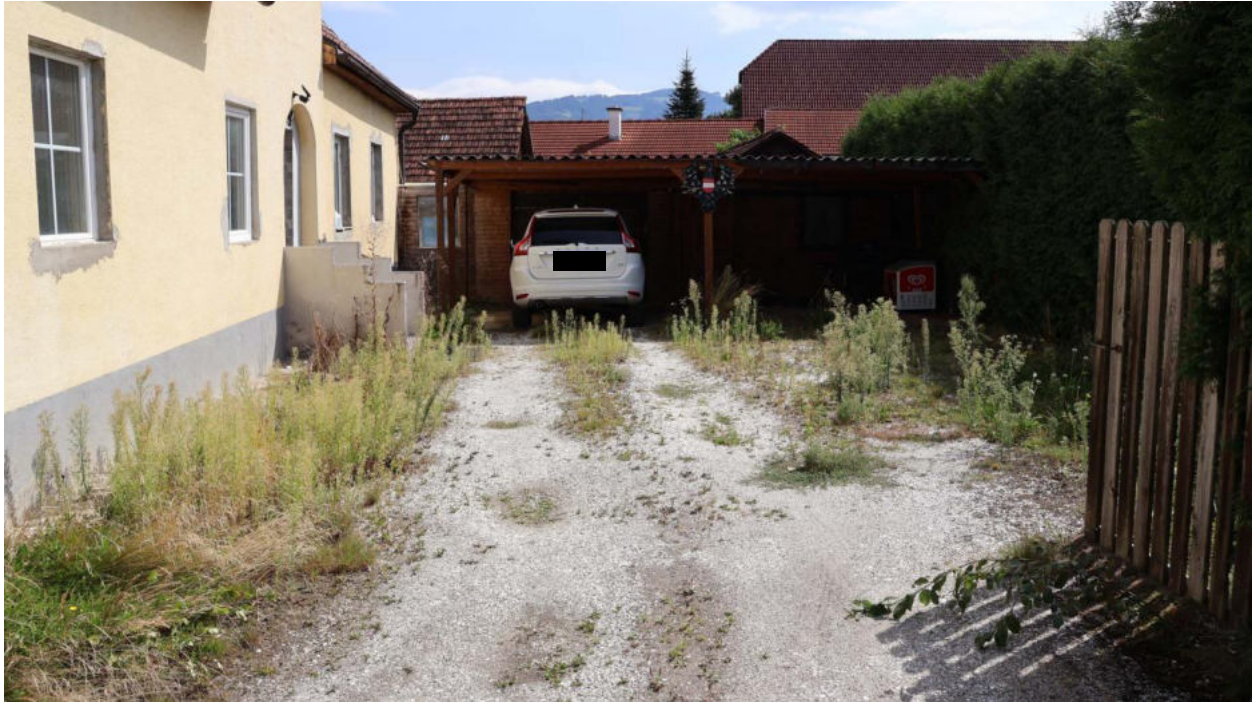
Bild 7 Hofzufahrt mit Carportanlage an der Südseite

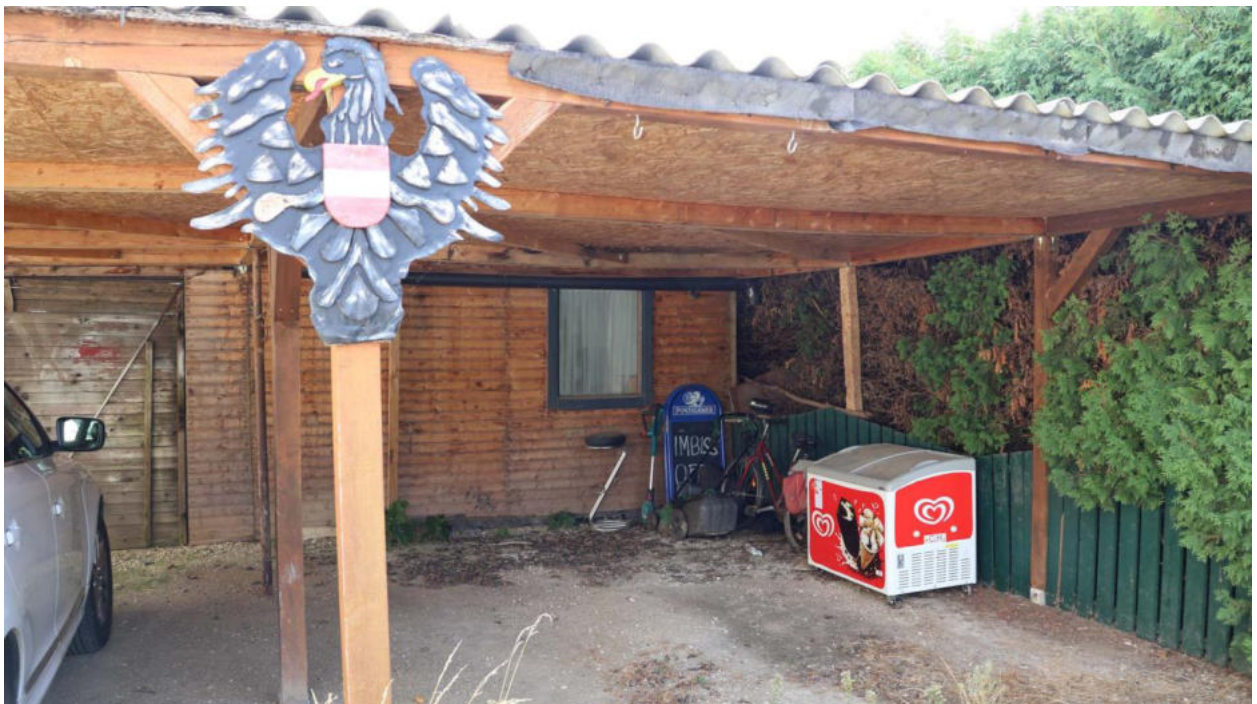
Bild 8 Carportanlage mit filigraner, hölzerner Flugdachkonstruktion

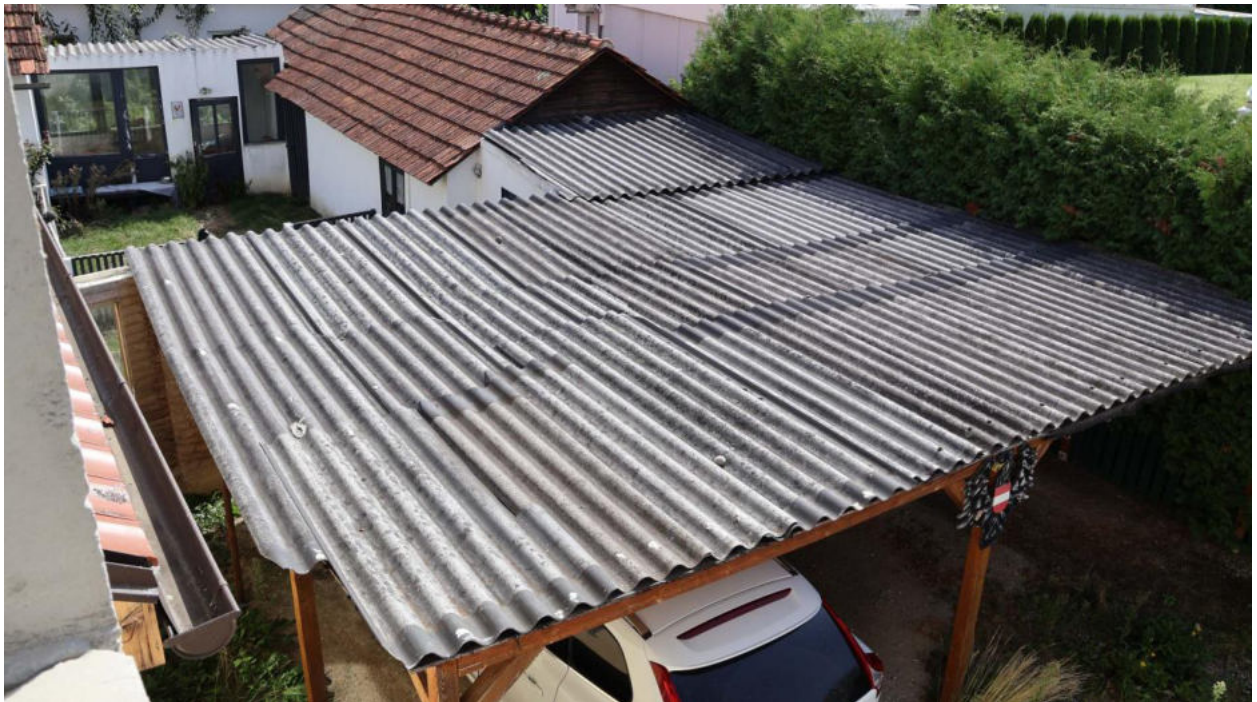
Bild 10 Flugdach Carport und Nebengebäude C

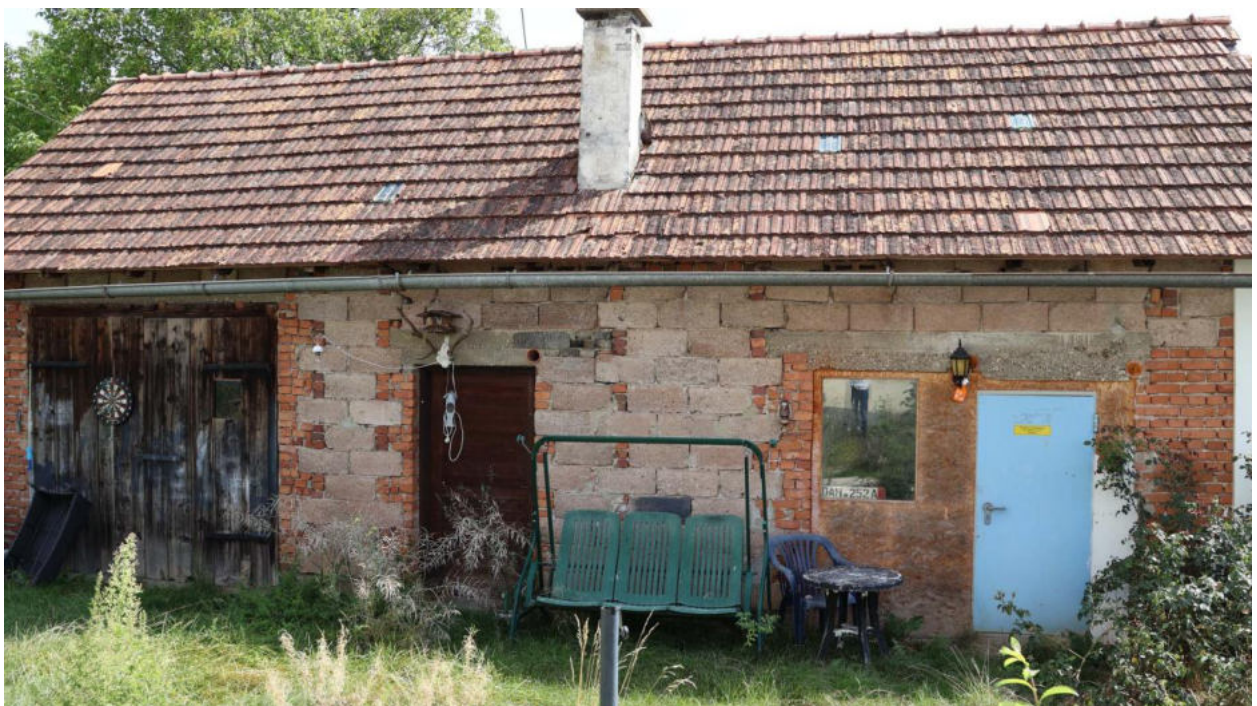
Bild 12 Nebengebäude A – Ansicht Westseite zum Innenhof

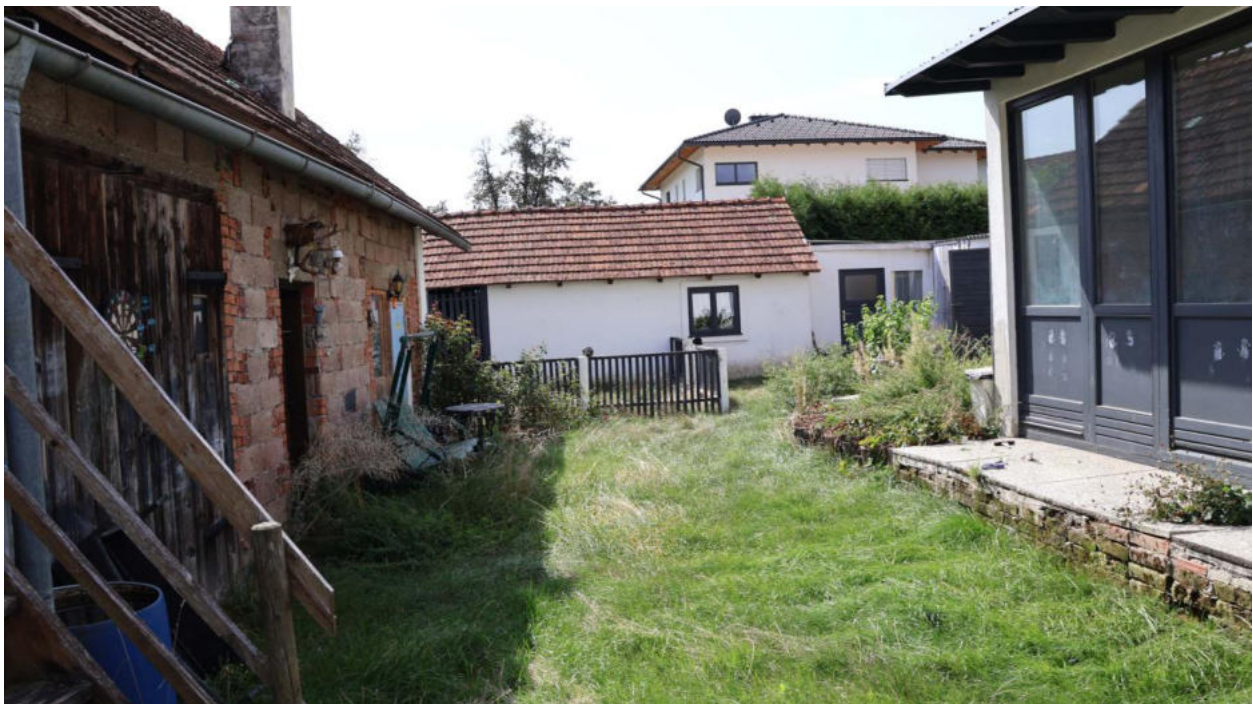
Bild 14 Innenhof Ansicht Richtung Süden

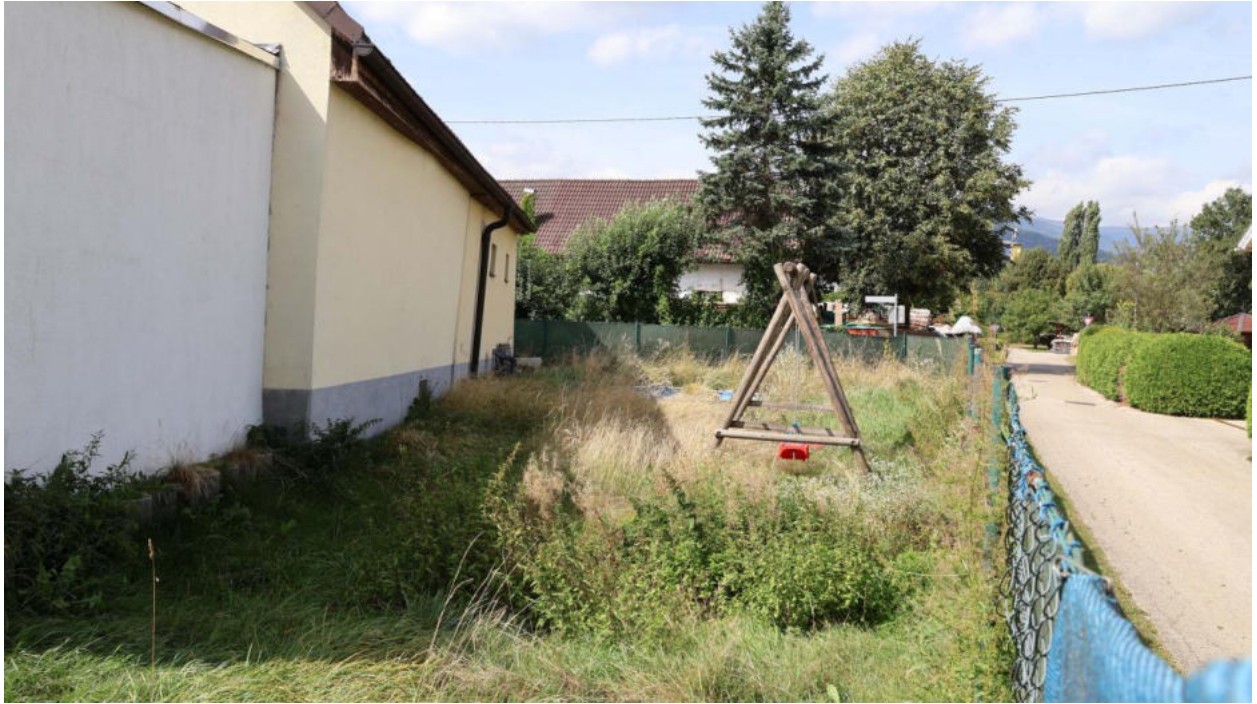
Bild 15 Gartenanlage Nordseite

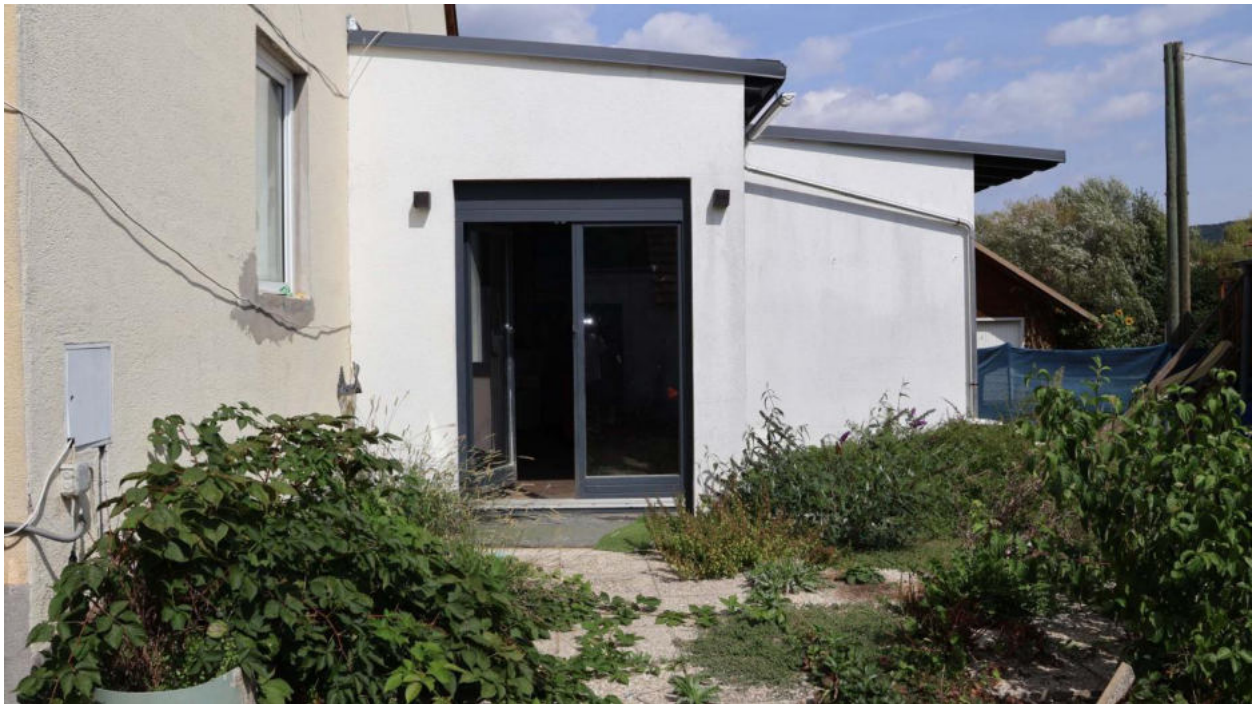
Bild 16 Wintergarten mit Terrasse Ansicht Südseite

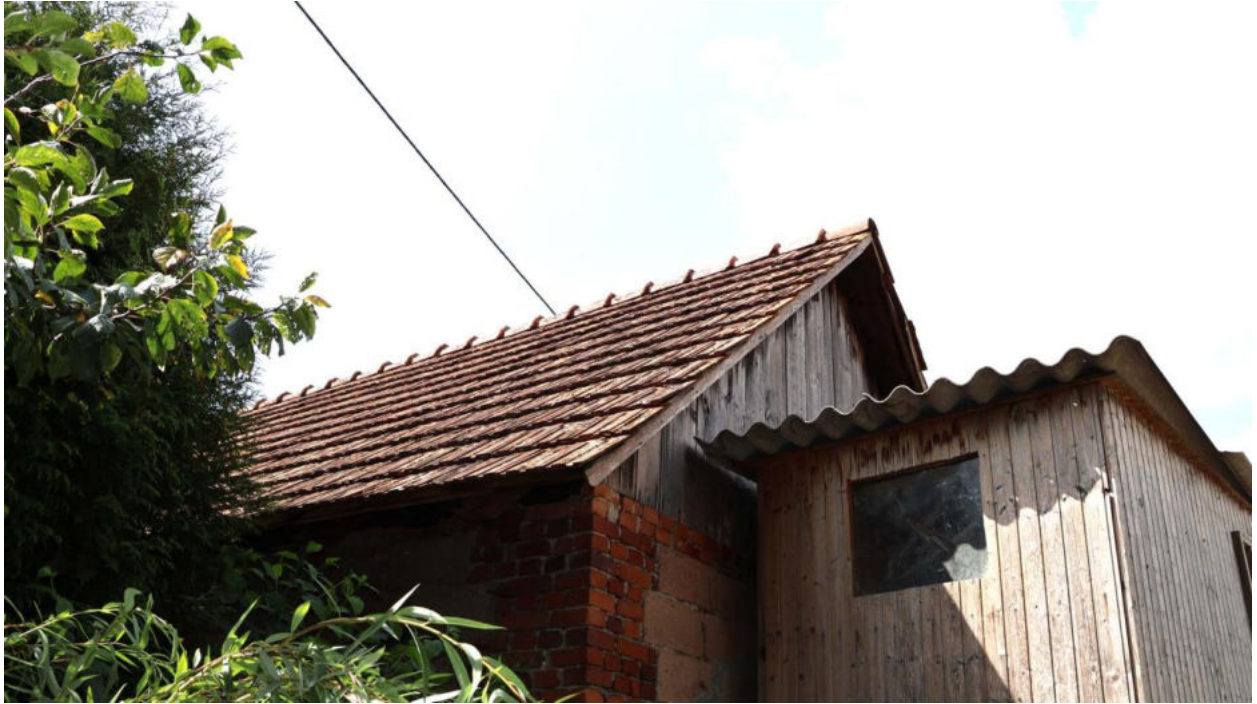
Bild 17 Nebengebäude Giebel Nordseite mit Spielhauszubau

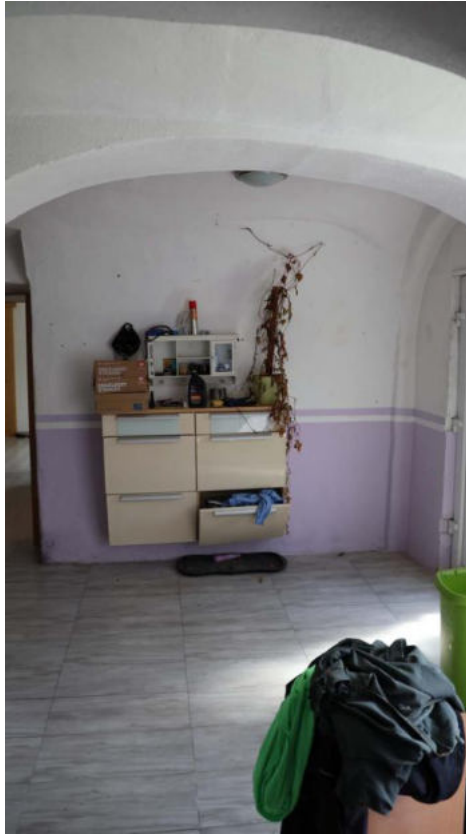
Bild 29 EG Diele beim Hauseingang

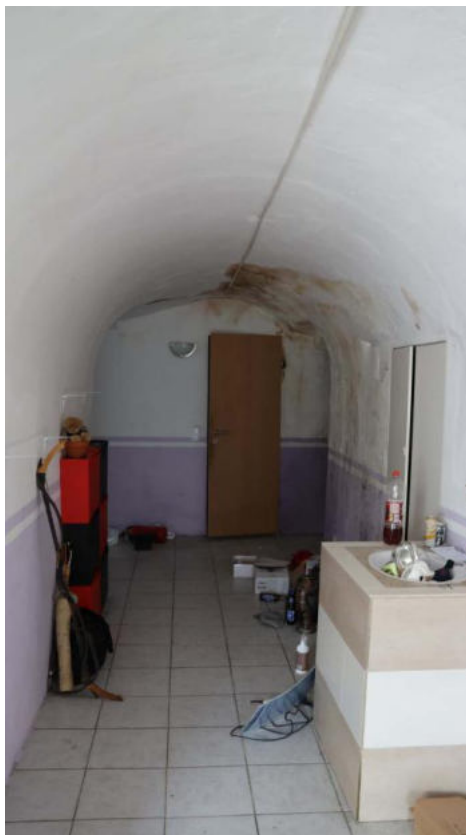
Bild 30 EG Diele mit Flur

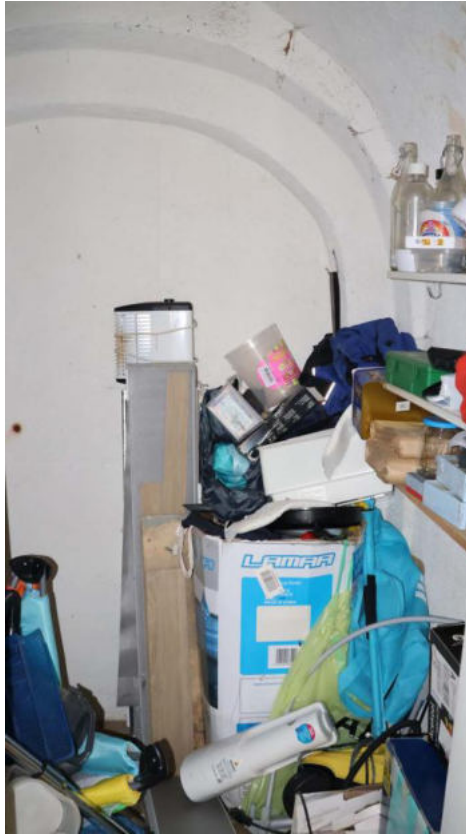
Bild 33 EG Abstellraum

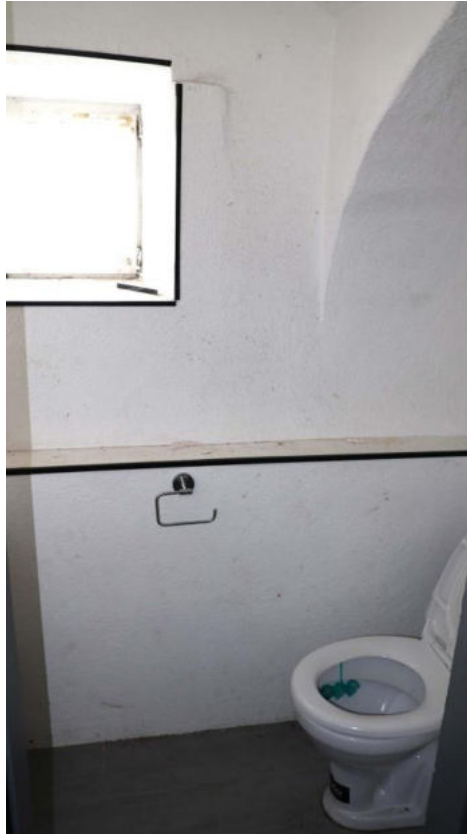
Bild 35 EG WC

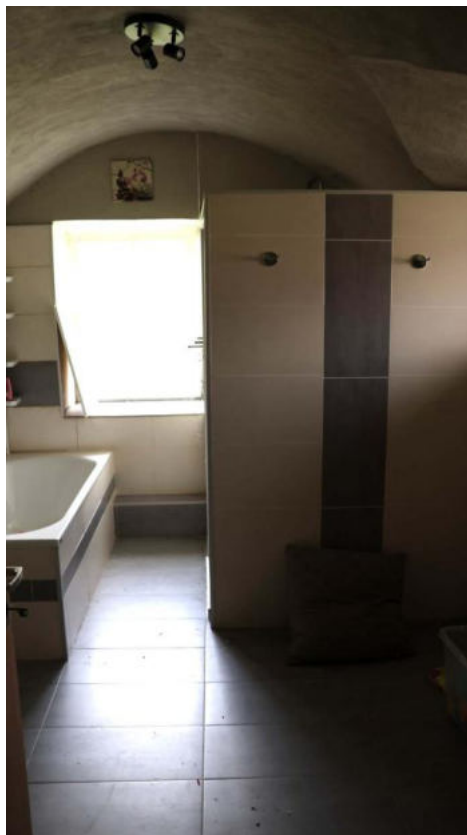
Bild 36 EG Badezimmer

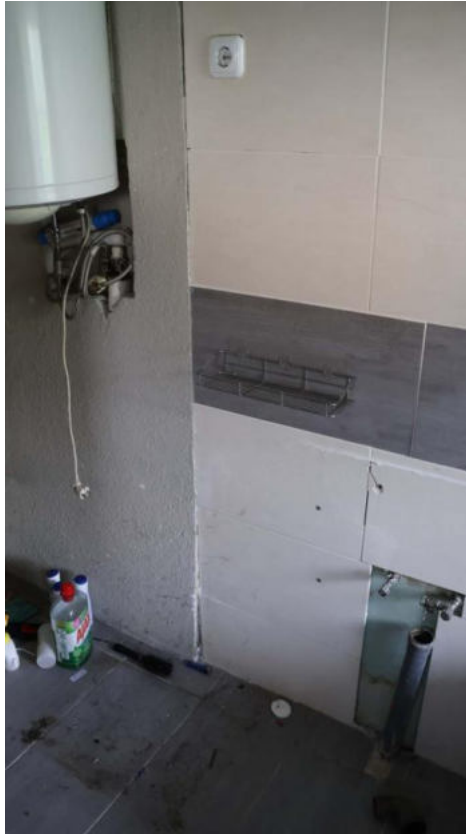
Bild 37 EG Badezimmer

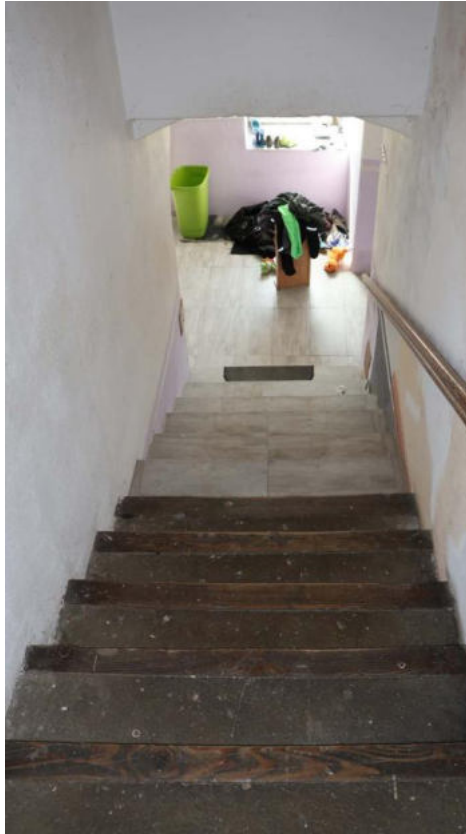
Bild 39 Stiegenaufgang ins DG

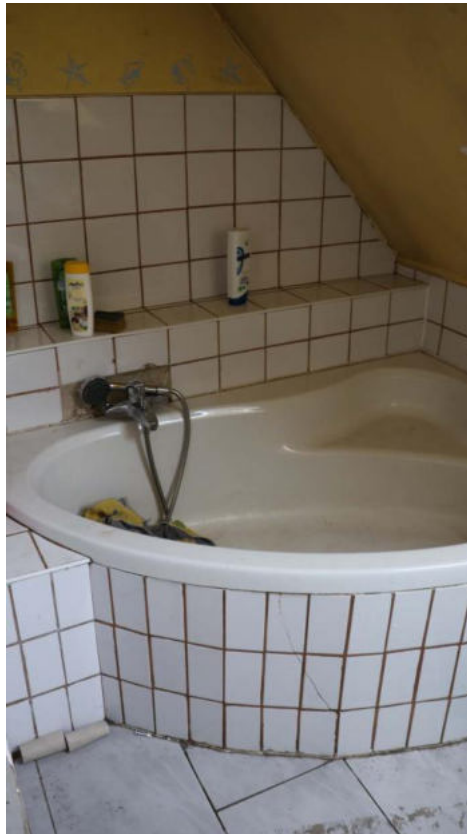
Bild 43 DG Badezimmer
